MINERA LOS PELAMBRES
GERENCIA PLANTA Y RELAVES

“INSPECCIÓN DE REVESTIMIENTOS DE PISCINAS”

PISCINA RELAVEDUCTO

CS-4540000377 -INF-07

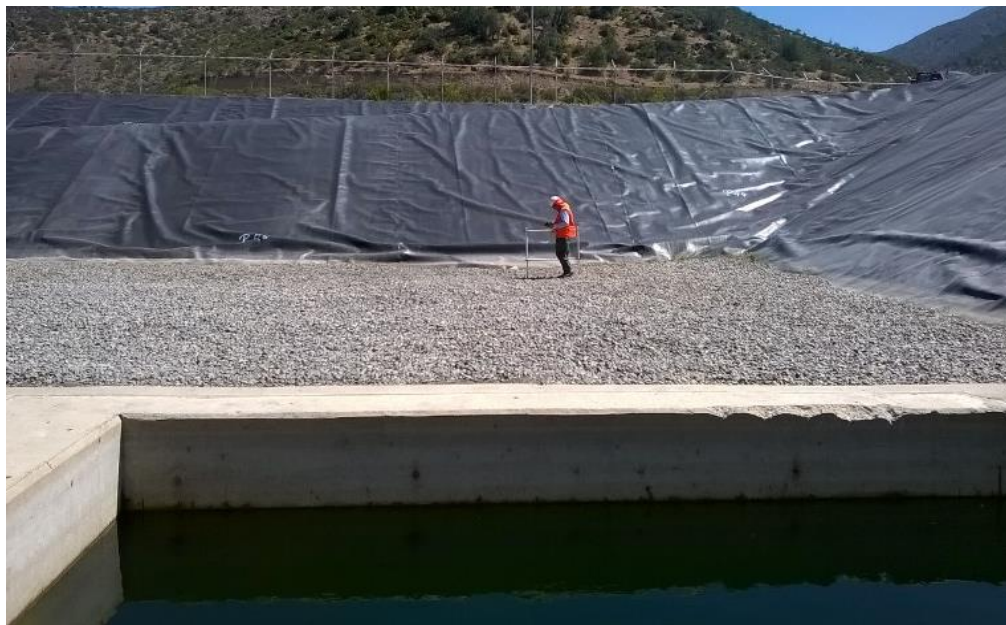
Figura

Se realiza la prueba geoelectrica por medio el barrido con sondas Dipolo.
