INFORME
INF-INS-2021-066.1 COMPLEMENTARIO

RESUMEN ESTADO DE REVISIONES DE REVESTIMIENTO PISCINA EMERGENCIA CAMISAS N°011

MINERA LOS PELAMBRES

ESTADO DE REVESTIMIENTO PISCINA EMERGENCIA CAMISAS N°011 MINERA LOS PELAMBRES

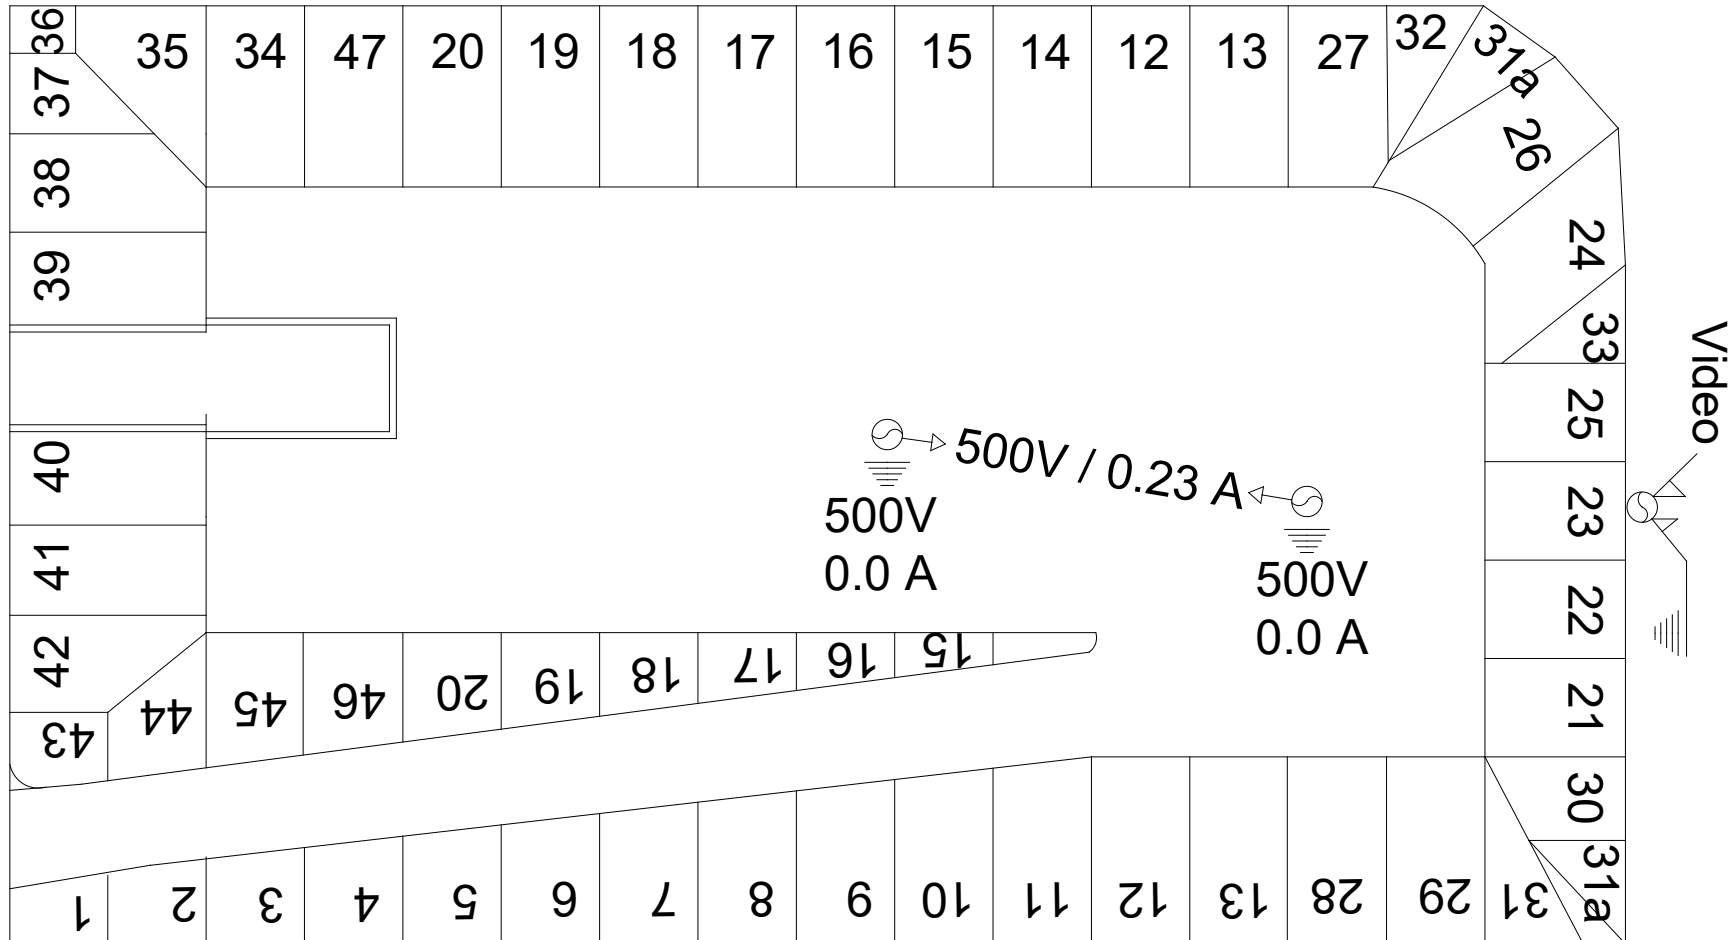
DIPOLO PISO

- o Primero se revisó el fondo de la piscina con excitación de corriente, para esto se energizó con corriente eléctrica dos sectores del fondo de la piscina separados 60 metros, se midió que la cama de arena-grava conduzca la corriente eléctrica. Seguido, se instalaron dos estacas a tierra fuera de la piscina y una sonda por el ducto de revisión añadiendo agua por el ducto. se midió la corriente entre la tierra y cada sector de fondo. No se genera conducción de corriente entre la cama de arena-grava y las tierras fuera de la piscina y la sonda instalada por la tubería de revisión, por lo que se concluyó que no hay filtración en fondo de la piscina. Esta prueba permite concluir que tanto el revestimiento principal (geomembrana primaria) como la barrera secundaria son estancos en el fondo.

Se concluye que la barrera secundaria en el fondo no presenta filtraciones, por lo que cualquier filtración en revestimiento principal será contenida en la barrera secundaria.

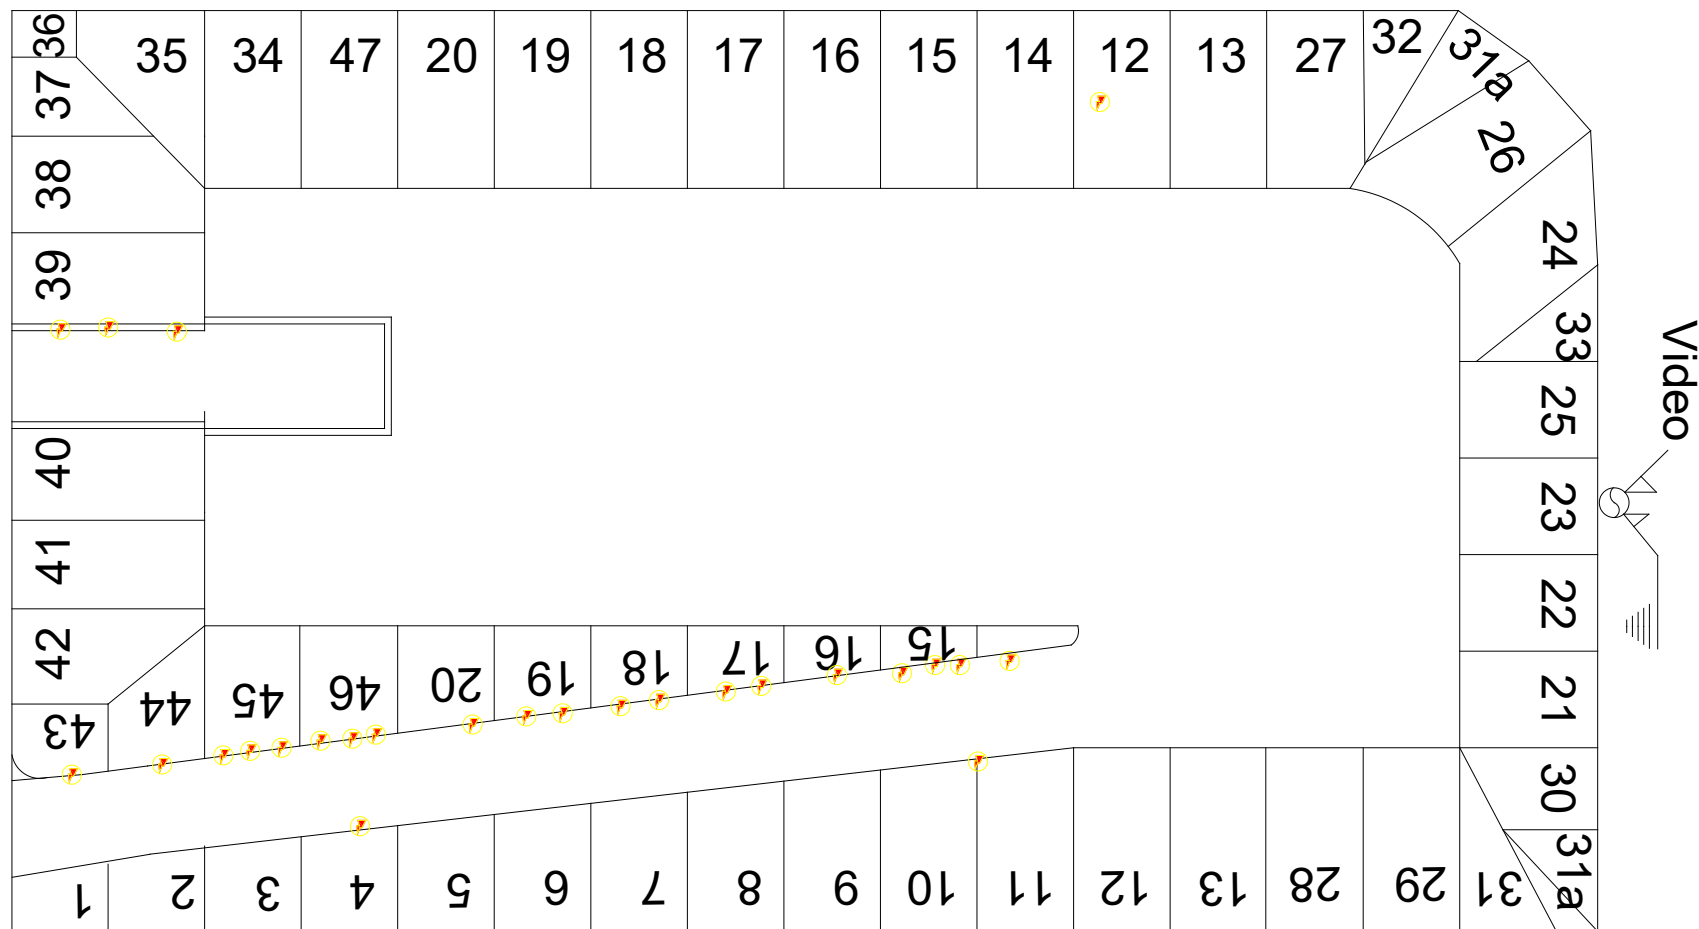
ARCO TALUD

- Luego, se inspeccionó la geomembrana descubierta con equipos de arco eléctrico. Se inspeccionó los taludes y el anclaje de la geomembrana en las estructuras de hormigón de rampa de acceso y cajón de llenado de piscina. En los taludes se encontró una rotura en panel 12. Los anclajes presentaron 22 puntos de fuga de corriente en la rampa de acceso principalmente al lado izquierdo en sentido de ingreso y 3 falla en anclaje lateral de geomembrana al cajón de hormigón de llenado.

- Se concluyó en informe INF-INS-2021-004, que la piscina de emergencia N°11 de estación Camisas, presenta fugas de corriente que se convertirán en filtraciones cuando se llene la piscina con líquido. Se señaló en este informe que las fugas se ubican en revestimiento de taludes y en anclaje con insertos. Además, se concluyó que el fondo de la piscina no presenta filtraciones.

- Se revisa visualmente la reparación de las fallas reportadas en esquema de ubicación de fallas del informe INF-INS-2021-004. Las reparaciones según registro sobre la geomembrana fueron realizadas por la empresa CAINSA el 24 de agosto de 2021. Todas las fallas fueron reparadas.

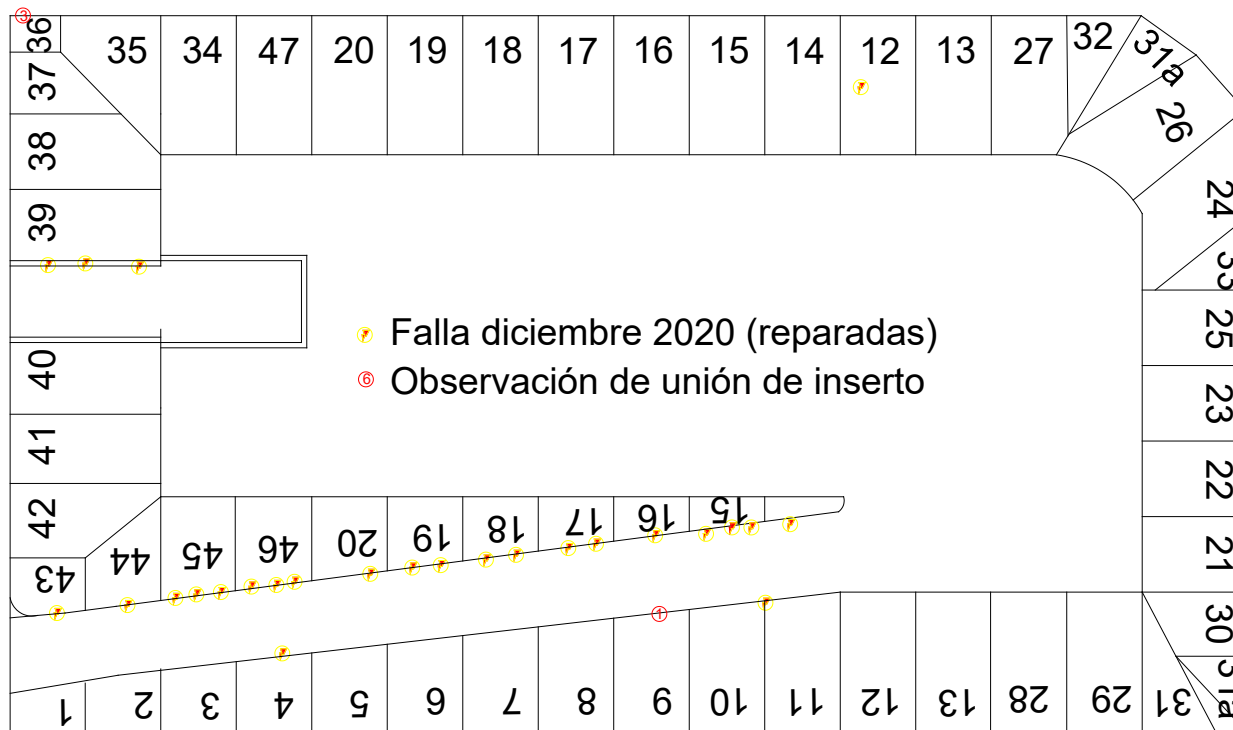
ARCO TALUD

- Se observa pequeño punzonamiento por fuera en el coronamiento. Fotografía 30.
 - No se indica en conclusiones falta de aporte en unión de inserto.
- El 1 de noviembre de 2021, se despacha informe .

Punzonamiento
fuera de la
piscina

Se concluye que las observaciones de rotura de poncho y punzonamiento son fuera de la piscina, pero que deben ser consideradas en un plan de mantención anual de piscinas antes del próximo invierno para evitar el ingreso de agua lluvia por detrás del revestimiento. No obstante, dichos hallazgos no representan riesgo alguno para el uso de la piscina y no comprometen la hermeticidad ni el sistema de control de filtraciones. Por tanto, la piscina puede ser usada de forma segura.
