**ACLARACIÓN EN ESPECÍFICO DE LA REVISIÓN DE FONDO DE PISCINA DE CAMISAS TK-10, DEL 28/12/2020 MEDIANTE EXCITACIÓN DE CORRIENTE EN PROCEDIMIENTO PT-INS-001 DIPOLO.**

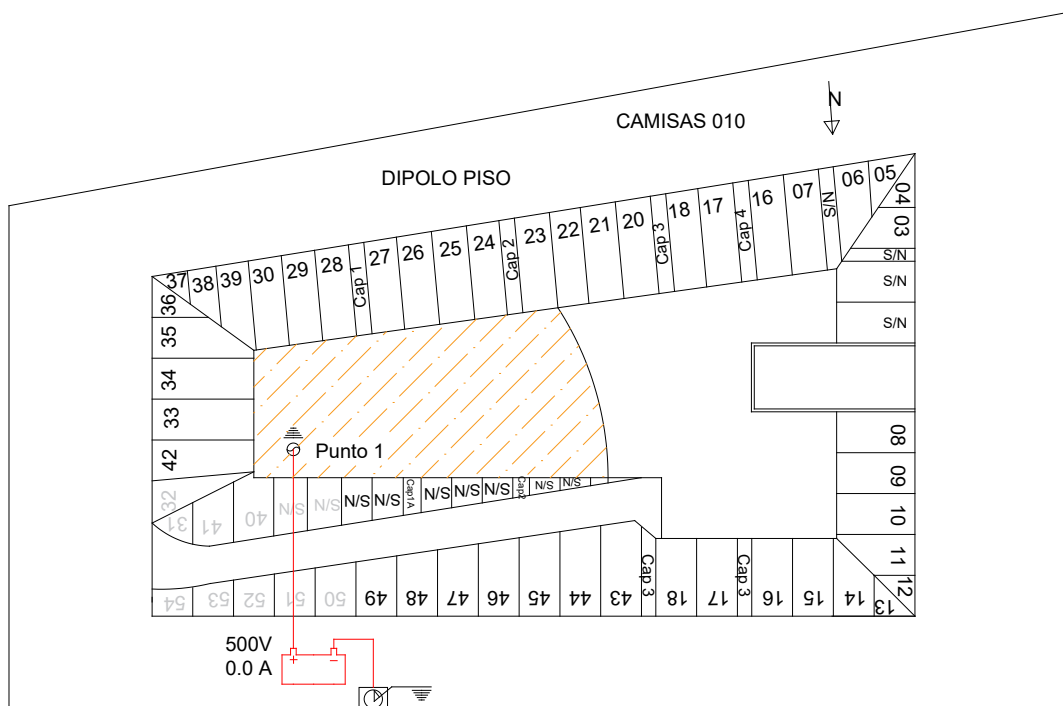
Figura 1. Revisión con excitación en punto 1 de fondo piscina Camisas TK10.

Primero se excavó el material de cobertura de fondo en punto 1, y se cubrió un electrodo con tierra y se humectó con agua, el segundo electrodo se conectó a tierra mediante el cerramiento perimetral de malla de acero, para energizar por debajo de la piscina como se muestra en la figura 1.

Esta medición permitió determinar que no hay flujo de corriente entre la capa de cobertura de fondo de la piscina y el suelo bajo la geomembrana en la superficie achurada de la figura 1.

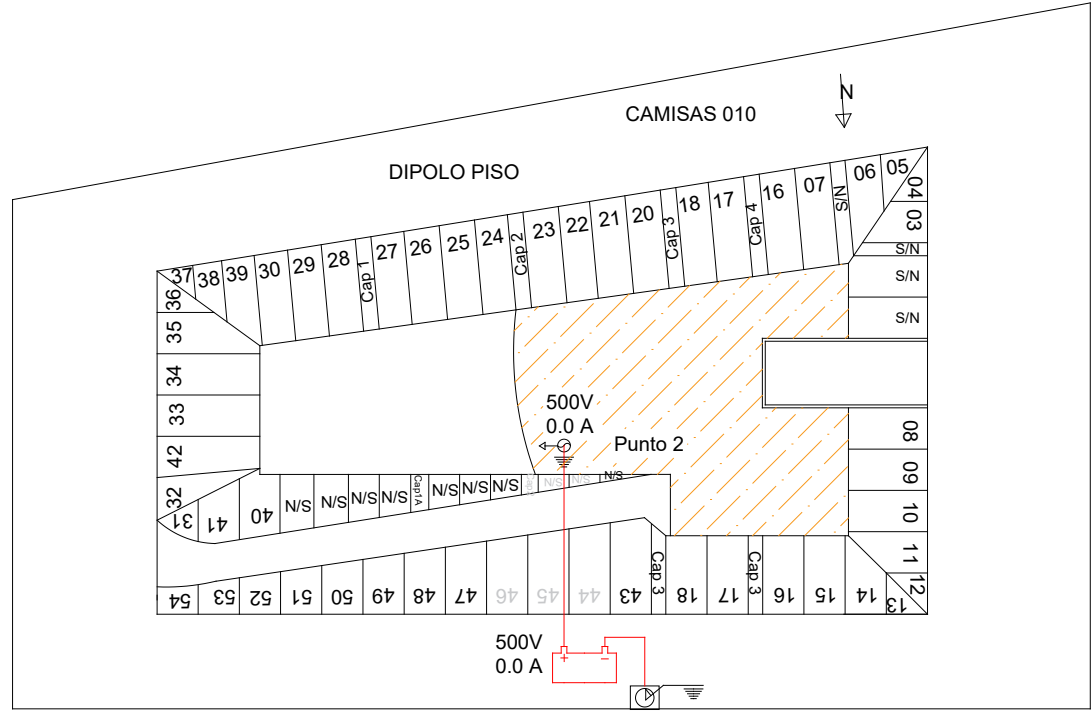
Figura 2. Revisión con excitación en punto 2 de fondo piscina Camisas TK10.

Seguidamente se realizó misma prueba en el punto 2, se conectó en fondo bajo la grava otro electrodo y se procedió la medición de excitación con voltaje alcanzando los 500 V sin tener conductividad de corriente entre la zona achurada y el suelo bajo la geomembrana, tal como se muestra en la figura 2.

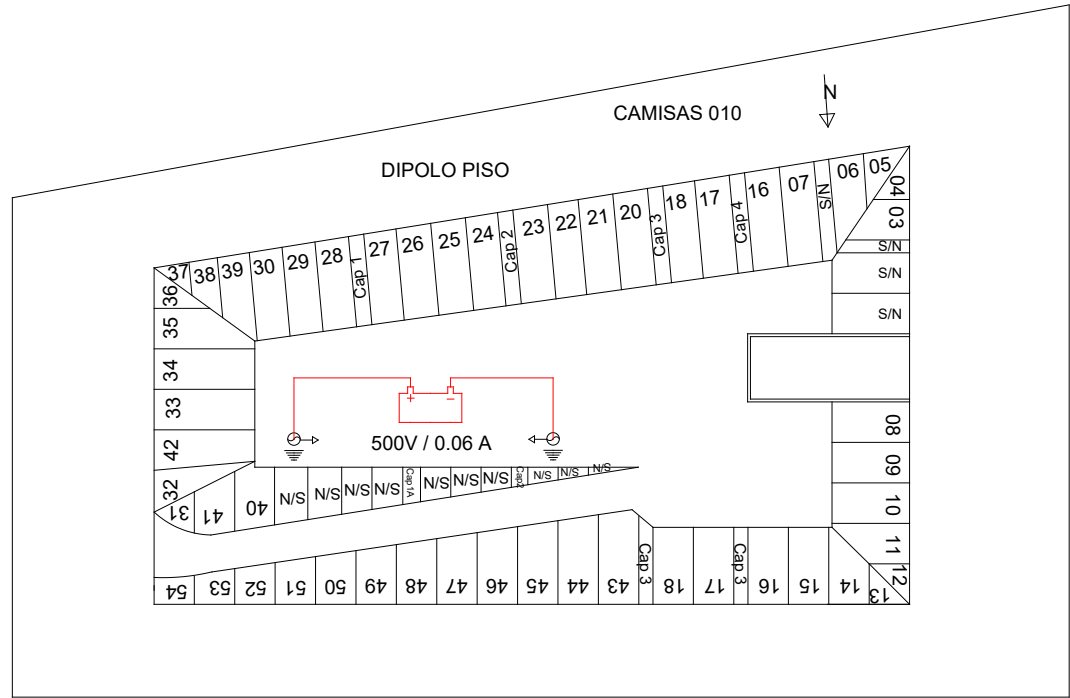
Para determinar la conductividad de corriente en el material de cobertura de fondo se midió la corriente entre el punto 1 y el punto 2, obteniendo 60 miliamperios entre los dos puntos a 500 V.

Se determinó que la conductividad de corriente permite excitar con corriente todo el fondo de la piscina.

Al no haber conductividad de corriente entre el material de cobertura y el suelo bajo la piscina se concluyó que el fondo de la piscina no presenta filtraciones al suelo.
