INFORME  
INF-INS-2021-066 (SEPTIEMBRE 2021)

"INFORME DE INSPECCIÓN"

ESTADO DE REVESTIMIENTO PISCINAS EMERGENCIAS CAMISAS N°011

MINERA LOS PELAMBRES

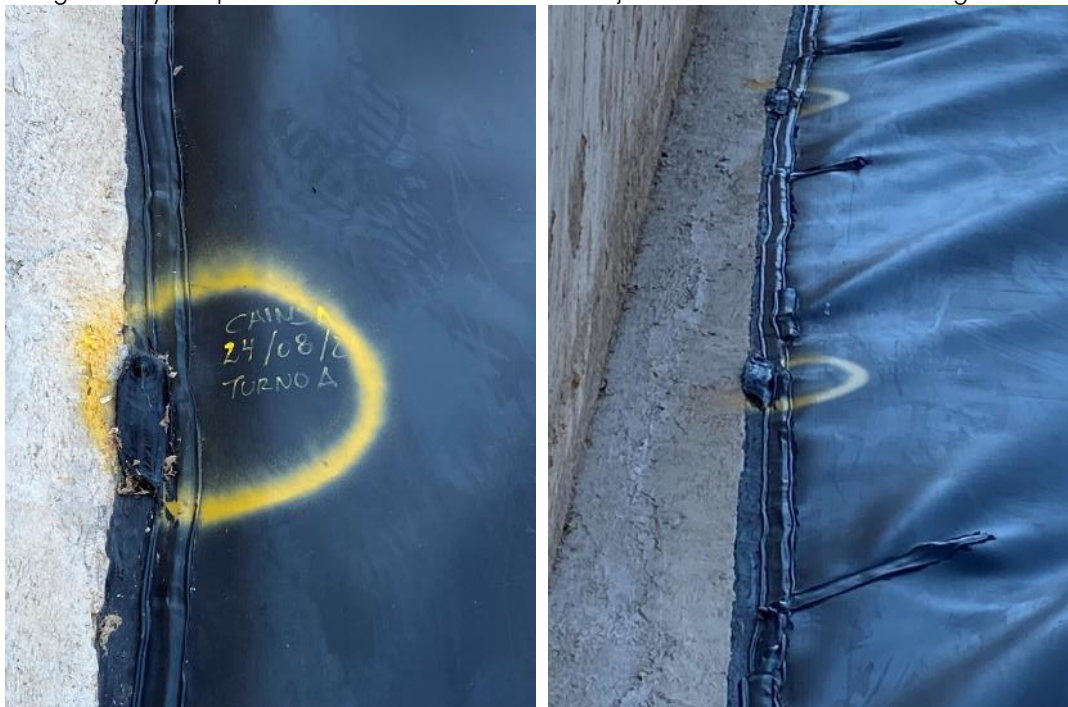
En la bajada de la canaleta de descarga de piscina de emergencia camisas 011, se observa reparadas las uniones al inserto realizadas por la empresa Cainsa el 24 de agosto de 2021, como se muestra en las fotografías 1 y 2.

Fotografías 1 y 2: reparación de unión al inserto en la bajada de la canaleta de descarga.

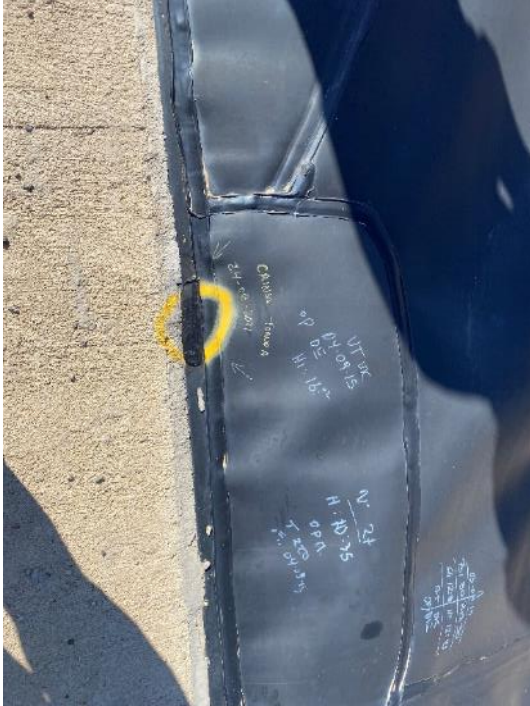
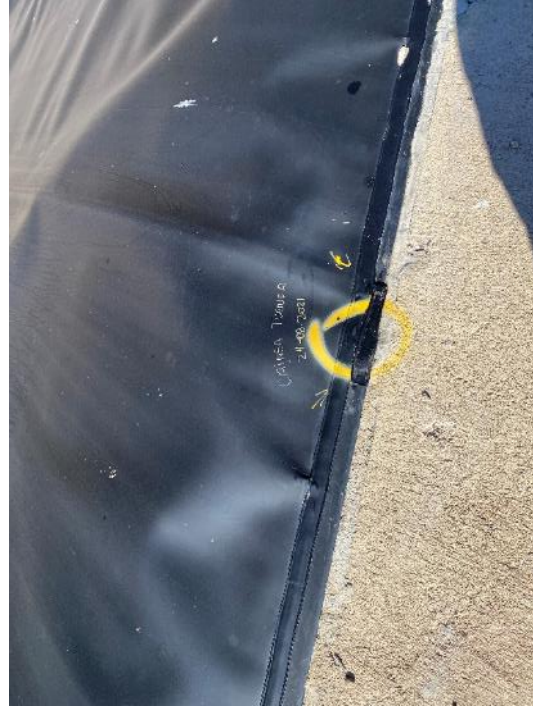
Fotografías 3 y 4: reparación de unión al inserto polimérico en rampa de acceso

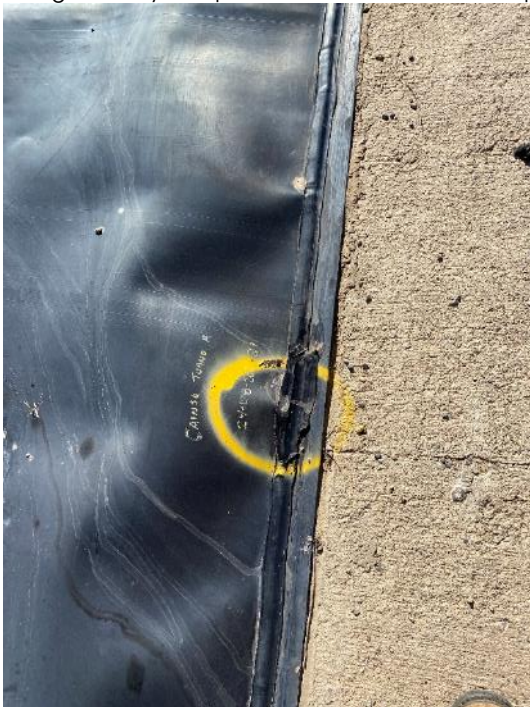
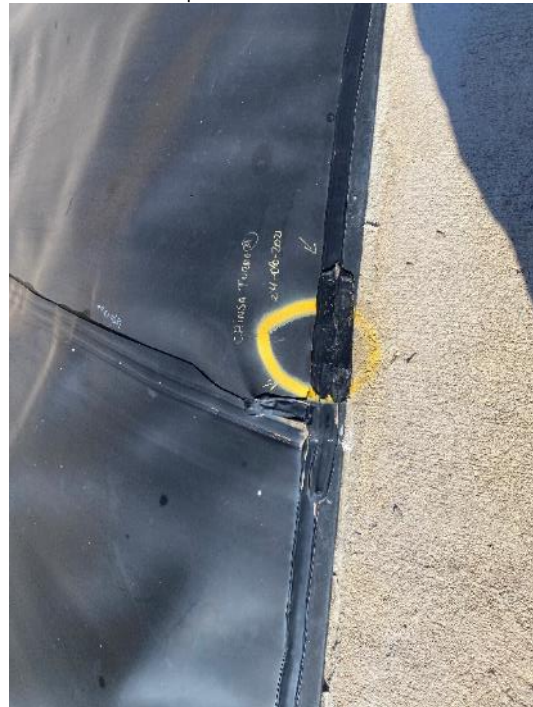
Fotografías 5 y 6: reparación de unión al inserto polimérico en rampa de acceso

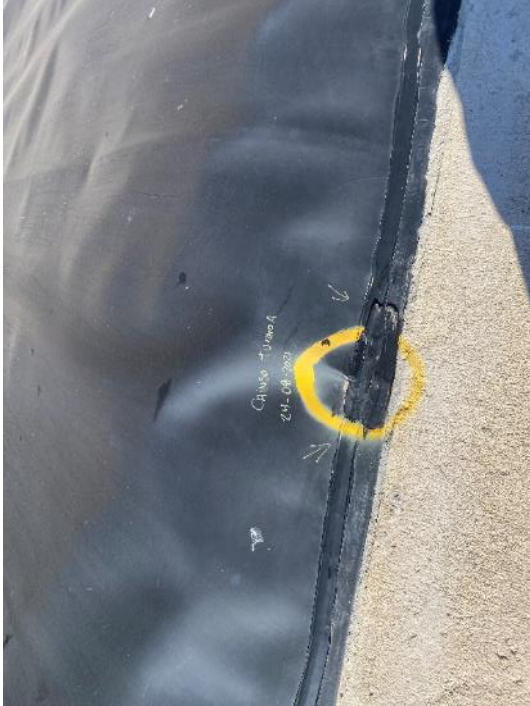
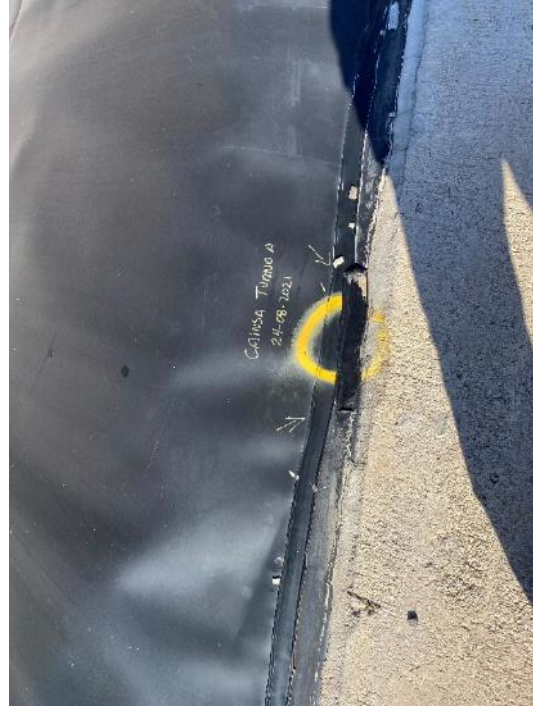
Fotografías 7 y 8: reparación de unión al inserto polimérico en rampa de acceso

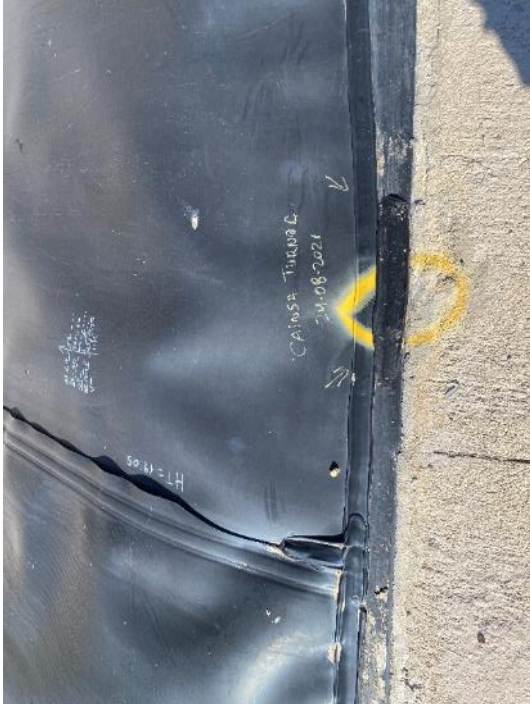
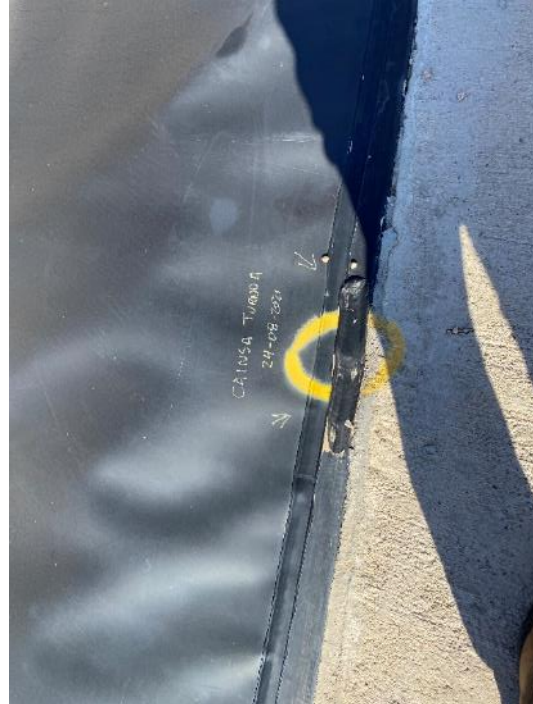
Fotografías 9 y 10: reparación de unión al inserto polimérico en rampa de acceso

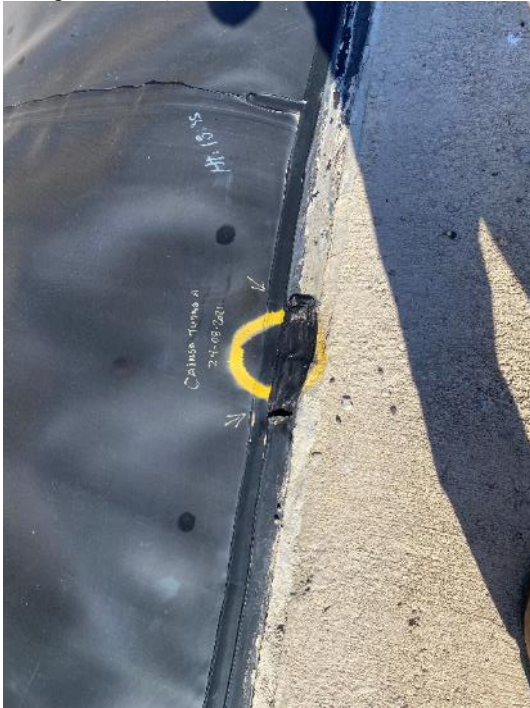
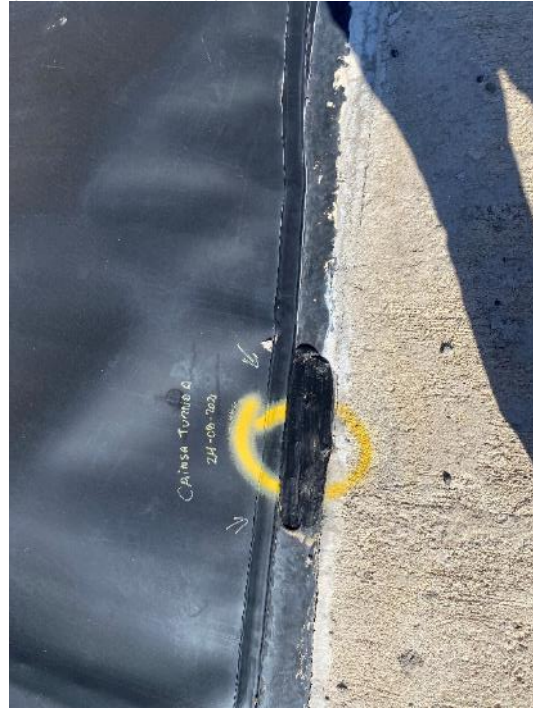
Fotografías 11 y 12: reparación de unión al inserto polimérico en rampa de acceso

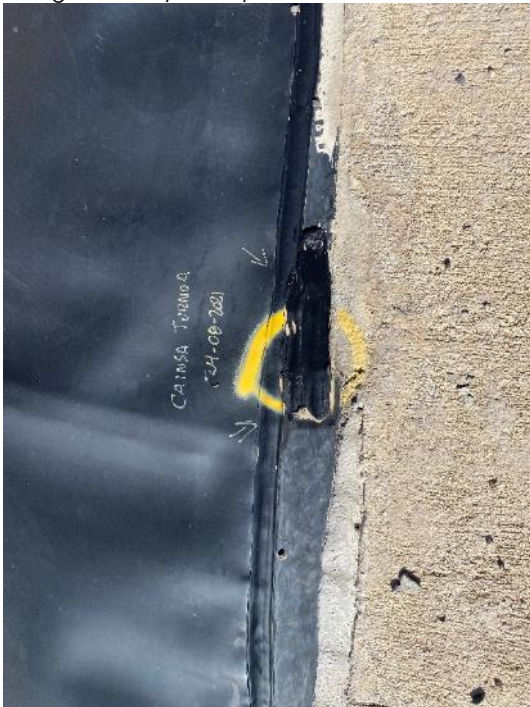
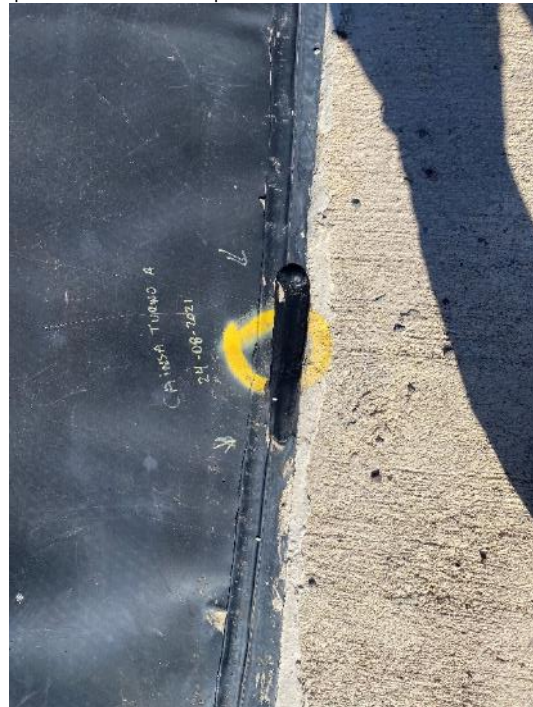
Fotografías 13 y 14: reparación de unión al inserto polimérico en rampa de acceso

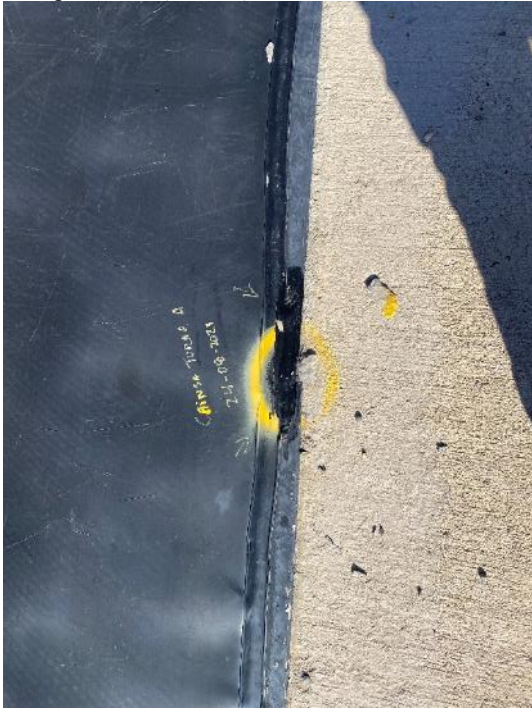
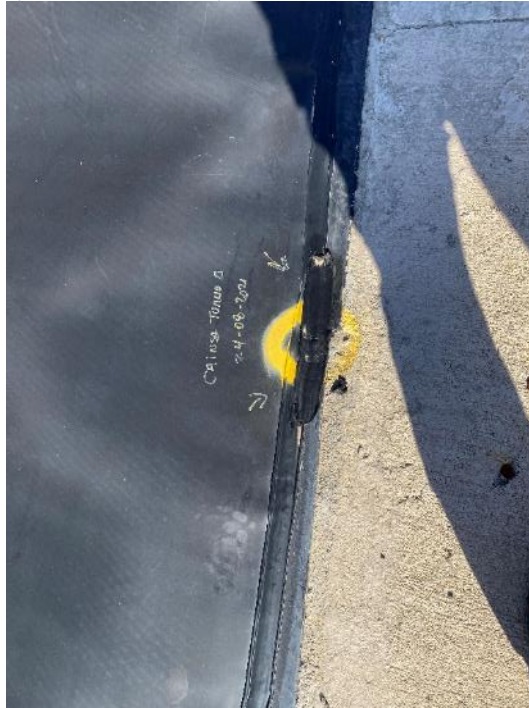
Fotografías 15 y 16: reparación de unión al inserto polimérico en rampa de acceso

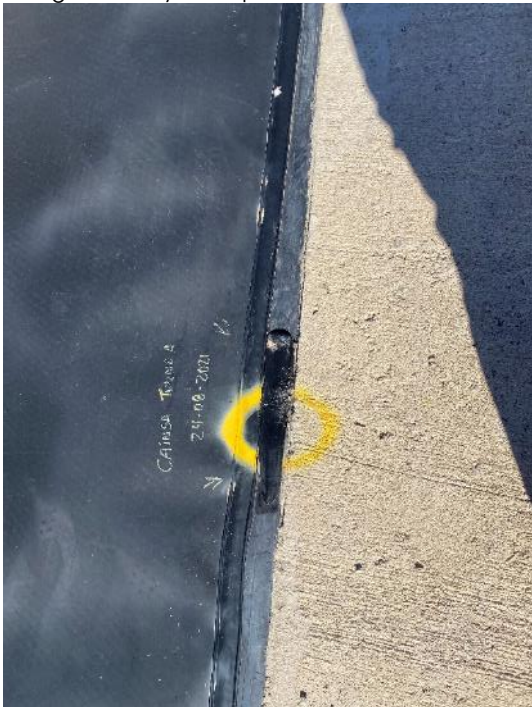
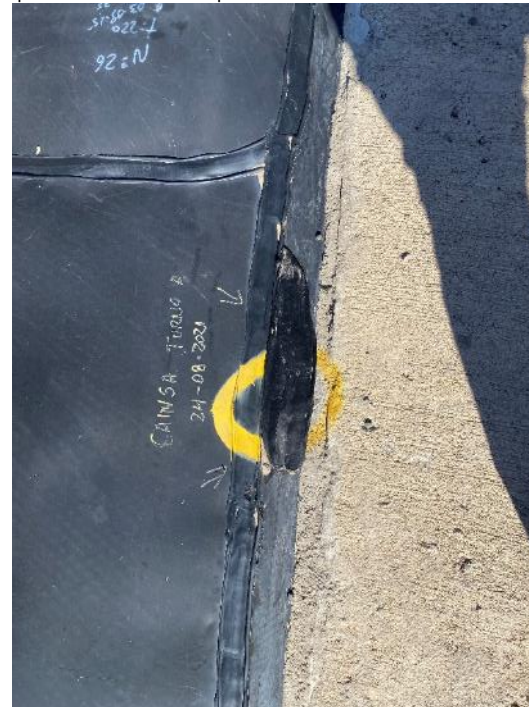
Fotografías 17 y 18: reparación de unión al inserto polimérico en rampa de acceso

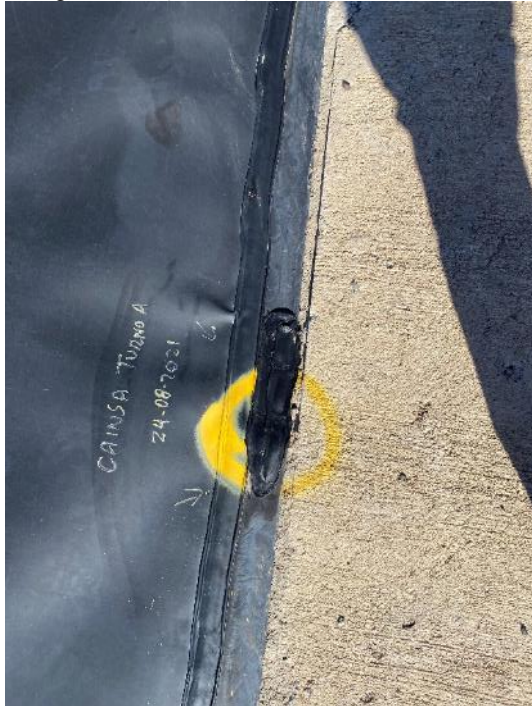
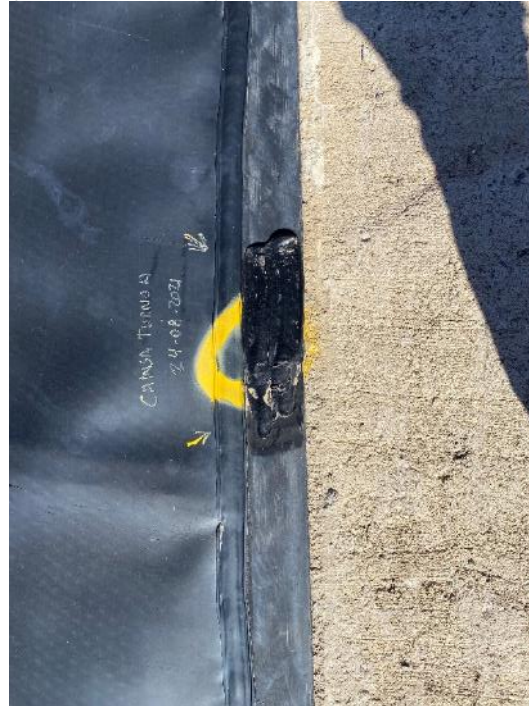
Fotografías 19 y 20: reparación de unión al inserto polimérico en rampa de acceso

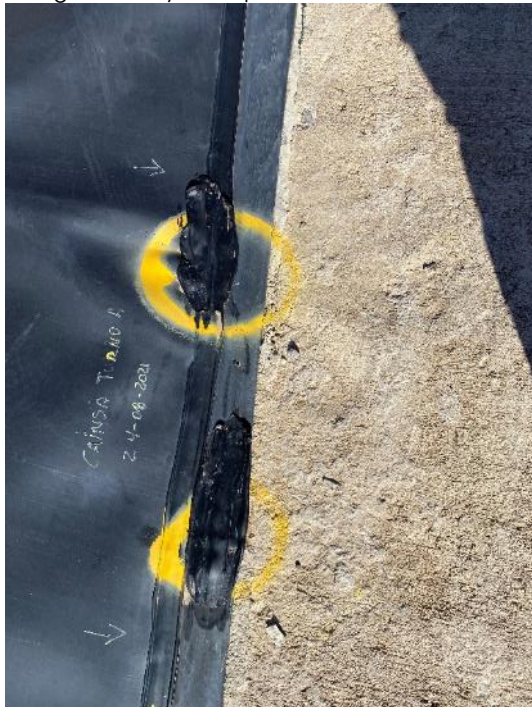
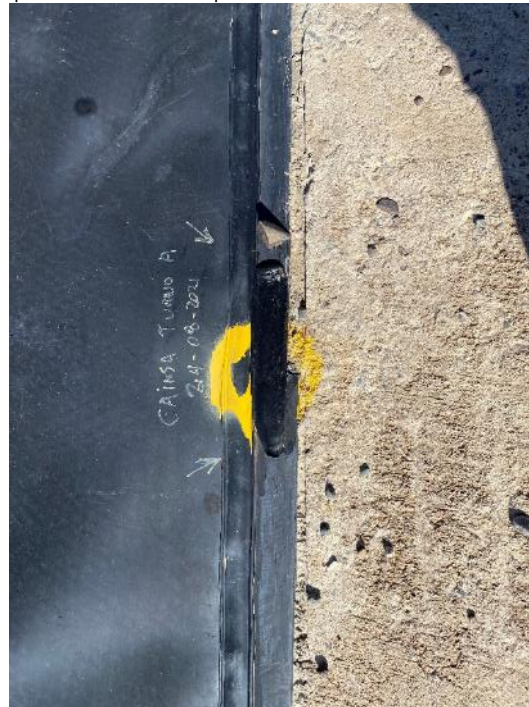
Fotografías 21 y 22: reparación de unión al inserto polimérico en rampa de acceso

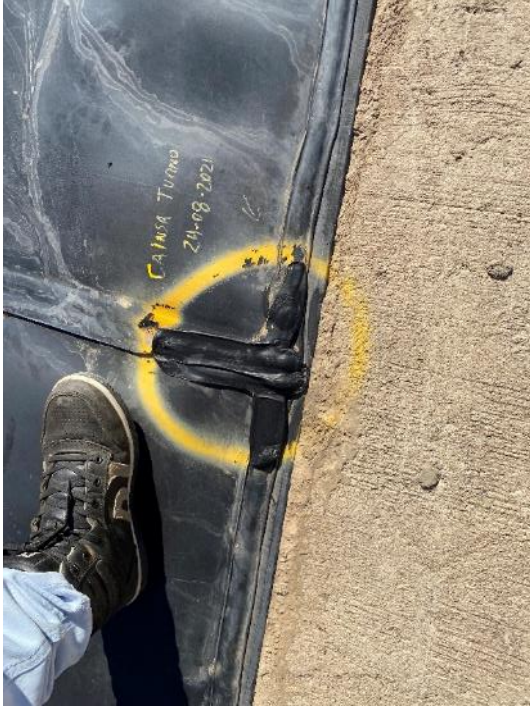
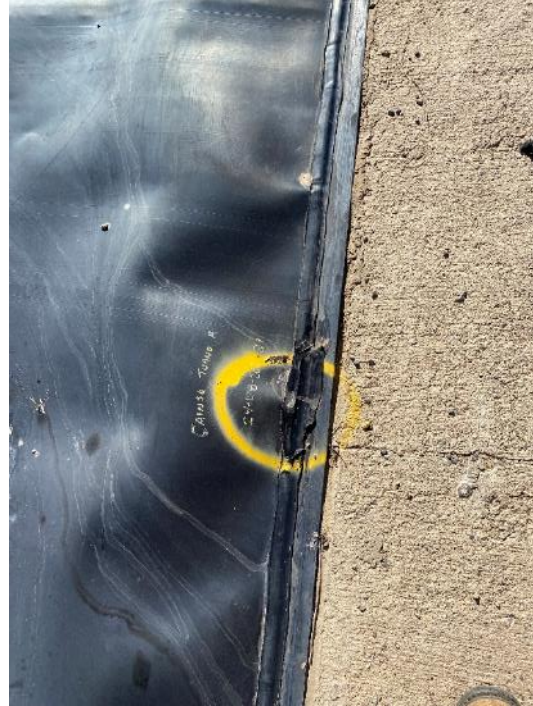
Fotografías 23 y 24: reparación de unión al inserto polimérico en rampa de acceso

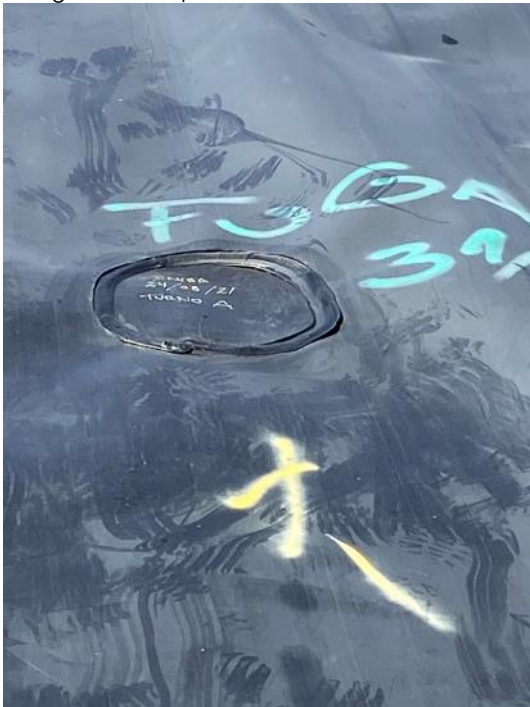
Fotografía 25: reparación de rotura en talud

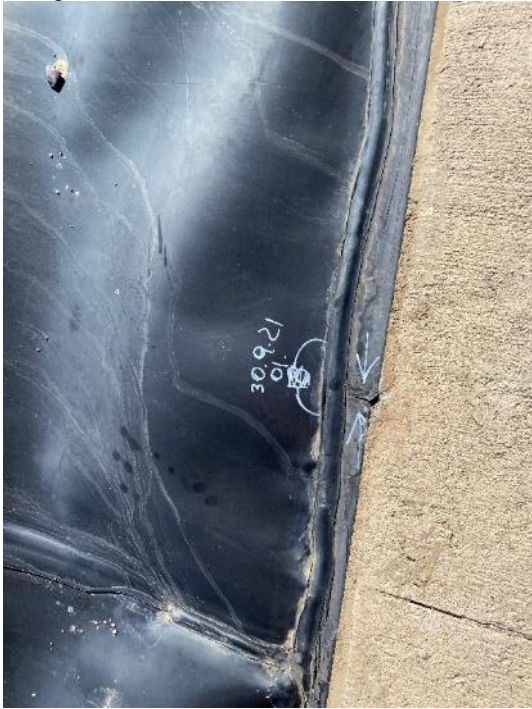
Nuevos hallazgos ;en la unión de inserto lijado, pero sin material de aporte con extrusión fotografía 26. Rotura de geomembrana en pocho con tubería de revisión de fugas en coronamiento que provocó ingreso de aguas lluvia por debajo generando asentamiento del suelo y arrastrando material por debajo del revestimiento, fotografía 27 y 28

Fotografías 26: unión de inserto lijado sin soldar.

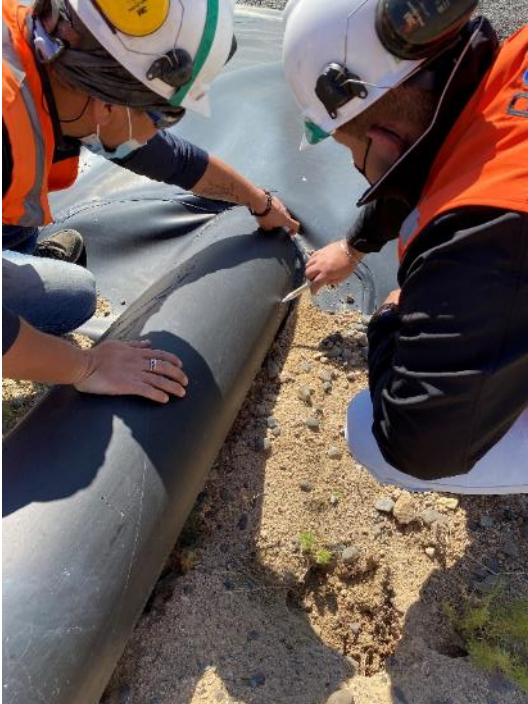
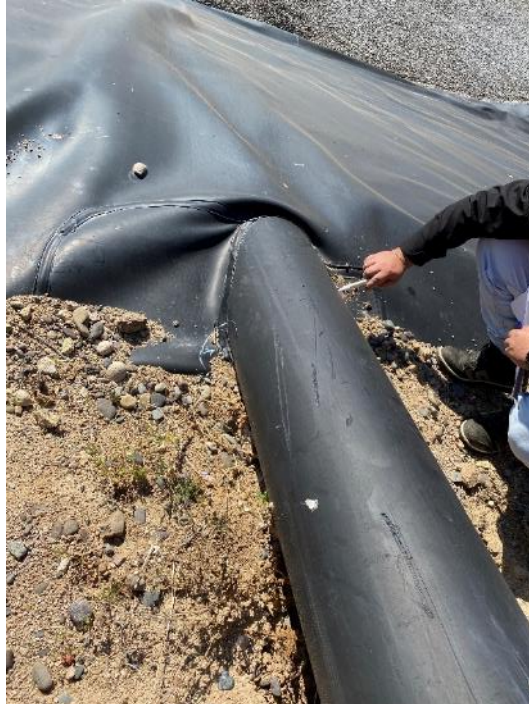
Fotografías 27 y 28: rotura de poncho en tubería de revisión de fugas en coronamiento

Se observa rotura de poncho de tubería plástica que permitió ingreso de aguas de lluvia y asentamiento de material con arrastre por debajo de revestimiento fotografías 27, 28 y 29.

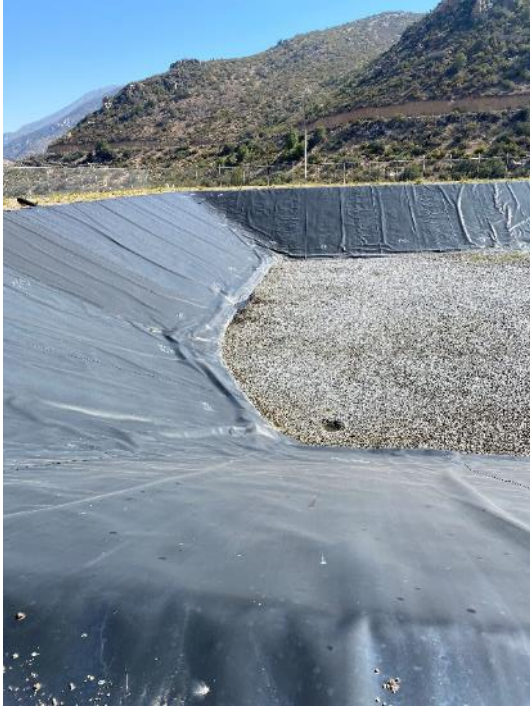
Vista del deslizamiento de material por debajo de revestimiento fotografía 29.

Fotografías 29: deslizamiento de material bajo revestimiento por ingreso de agua.

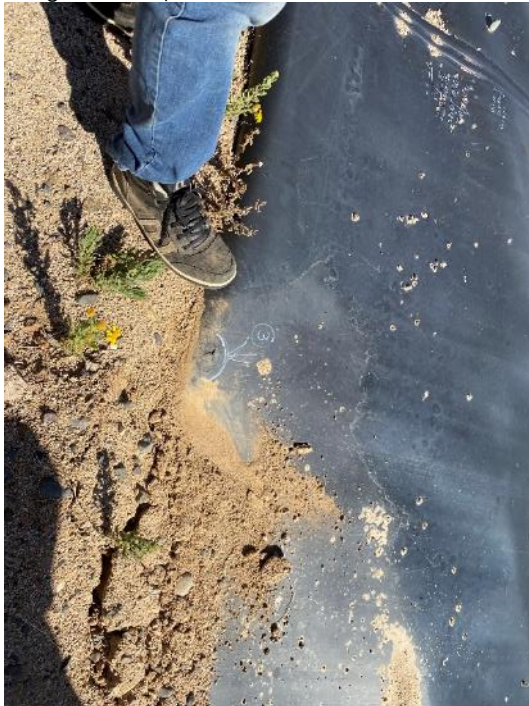
Punzonamiento en coronamiento al llegar al anclaje, se recomienda reparar para evitar ingreso de agua y roedores.

Fotografías 30: punzonamiento en borde de anclaje

Se observa pequeño punzonamiento en coronamiento esquina norponiente.

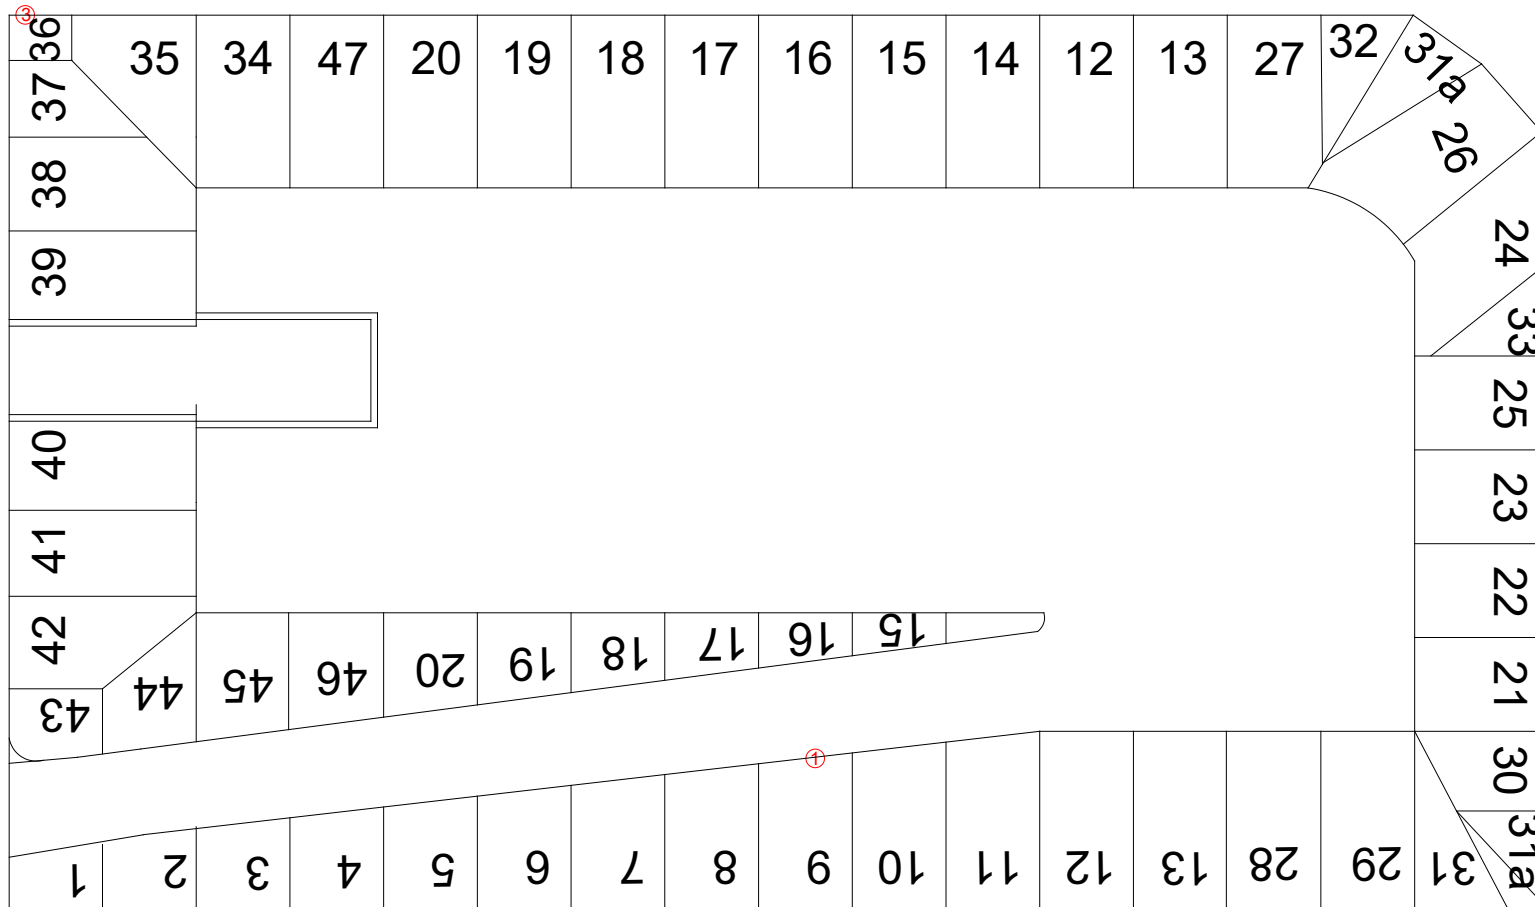
CAMISAS  
PISCINA 011

rotura de  
poncho
