**MINERA LOS PELAMBRES**  
**GERENCIA PLANTA Y RELAVES**

**“INSPECCIÓN DE REVESTIMIENTOS DE PISCINAS”**

**SISTEMA DE CONTENCIÓN**  
**PISCINA RELAVEDUCTO**  
**CAMISA**  
**4160 - TK -011**

**CS-4644000901 -INF-02**

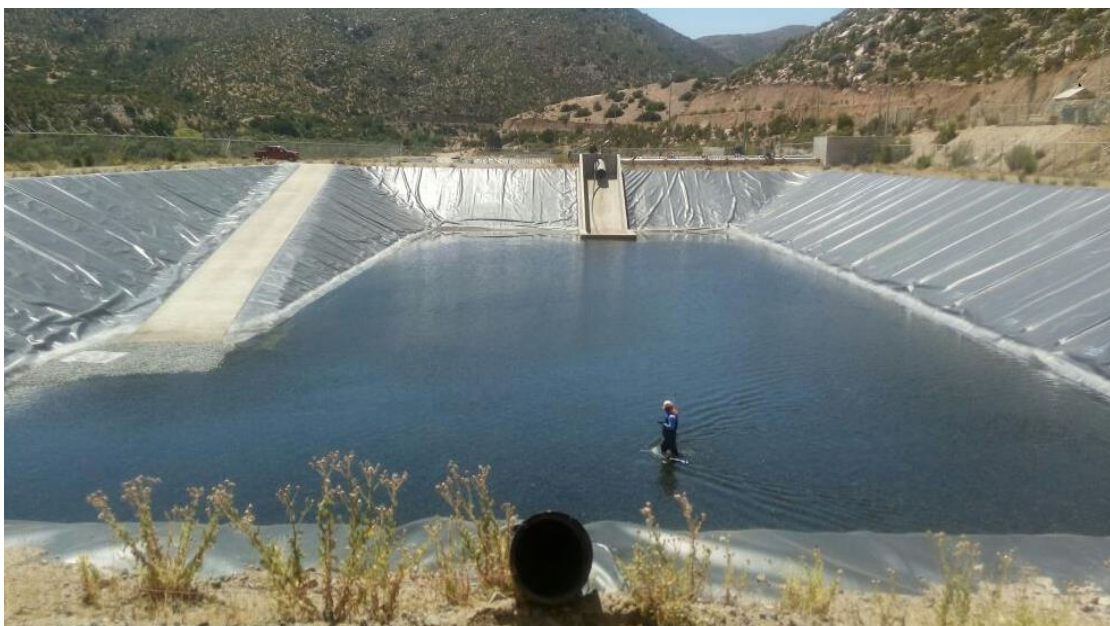
Fot. 1

Se realiza la prueba geoelectrica por medio el barridos con sondas tipo torpedo y extensible.
