MINERA LOS PELAMBRES

“INSPECCIÓN DE REVESTIMIENTOS DE PISCINAS”

4160 - TK -011

INFORME TÉCNICO FINAL

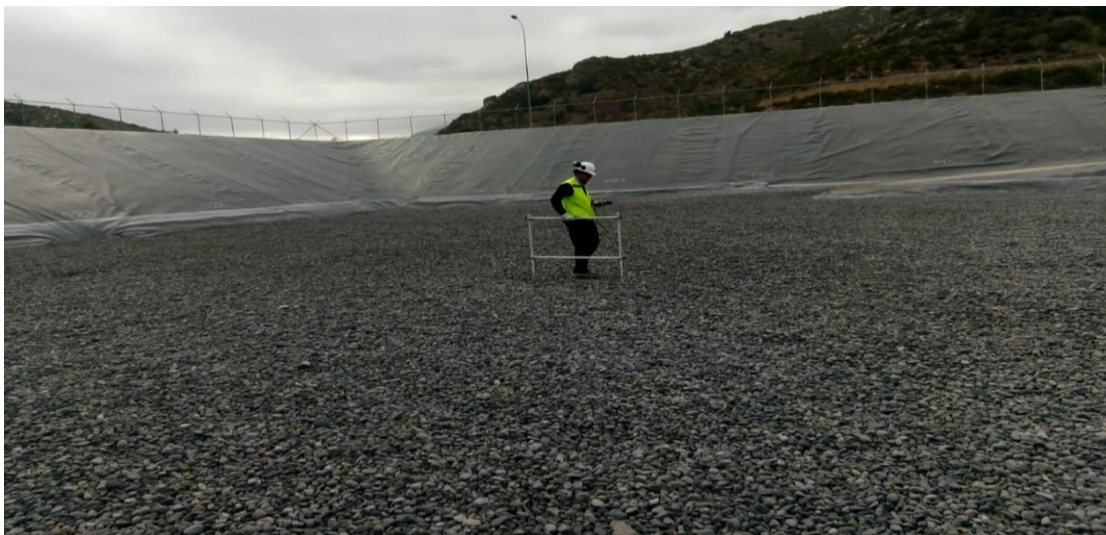
Fot. 1

Se realiza la prueba geoelectrica por medio el barridos con sondas tipo Dipolo.

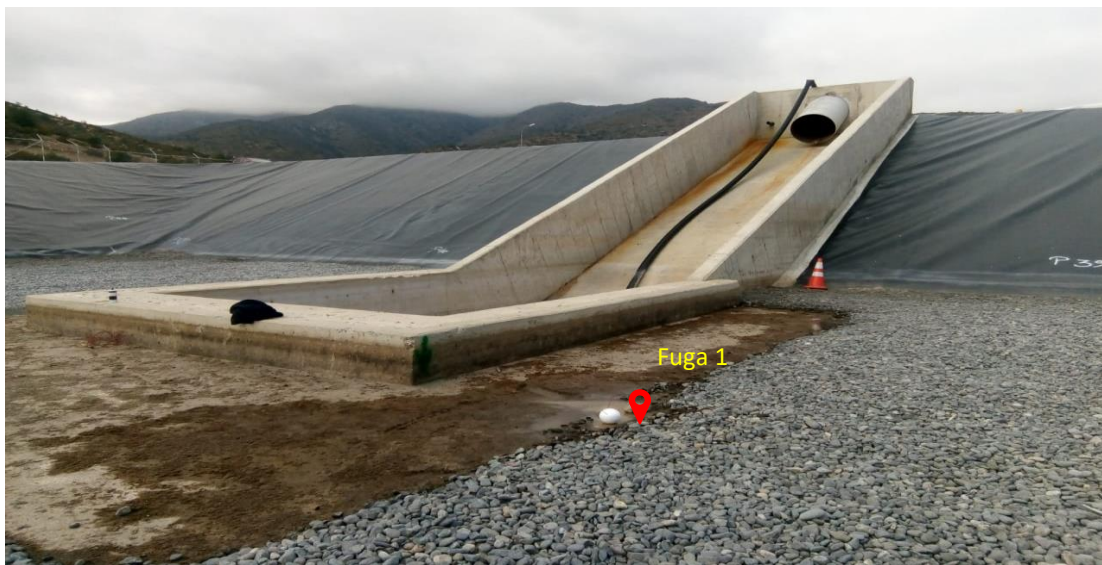
Fot. 4

Nº Fuga	Localización de fuga		Ref. al momento de la prueba Nivel/Material/Falla
	Piso	Talud	
1	X		Fuga bajo el Material "cover" No es posible visualizar/ Boya indicadora/ Disipador de descarga
-			
-

Finalmente se recomienda para la etapa de vaciado de la piscina la presencia de una Inspección Especialista, con el fin de evaluar y observar las dimensiones específicas de fallas en las geomembranas. Aplicación de “**PROCEDIMIENTO DE APLICACIÓN DE PLAN DE INSPECCION Y ENSAYOS PARA CONTROL DE FUNCIONAMIENTO DE REVESTIMIENTOS, MLP**” (PUNTO 6.3) para la instalación y reparación de las geomembranas, controlando de esta manera la correcta realización de los trabajos de reparación y además certificar la integridad de estos.
