INFORME
INF-INS-2021-004

"INFORME DE INSPECCIÓN"

ESTADO DE REVESTIMIENTO PISCINAS EMERGENCIAS CAMISAS N°011

MINERA LOS PELAMBRES

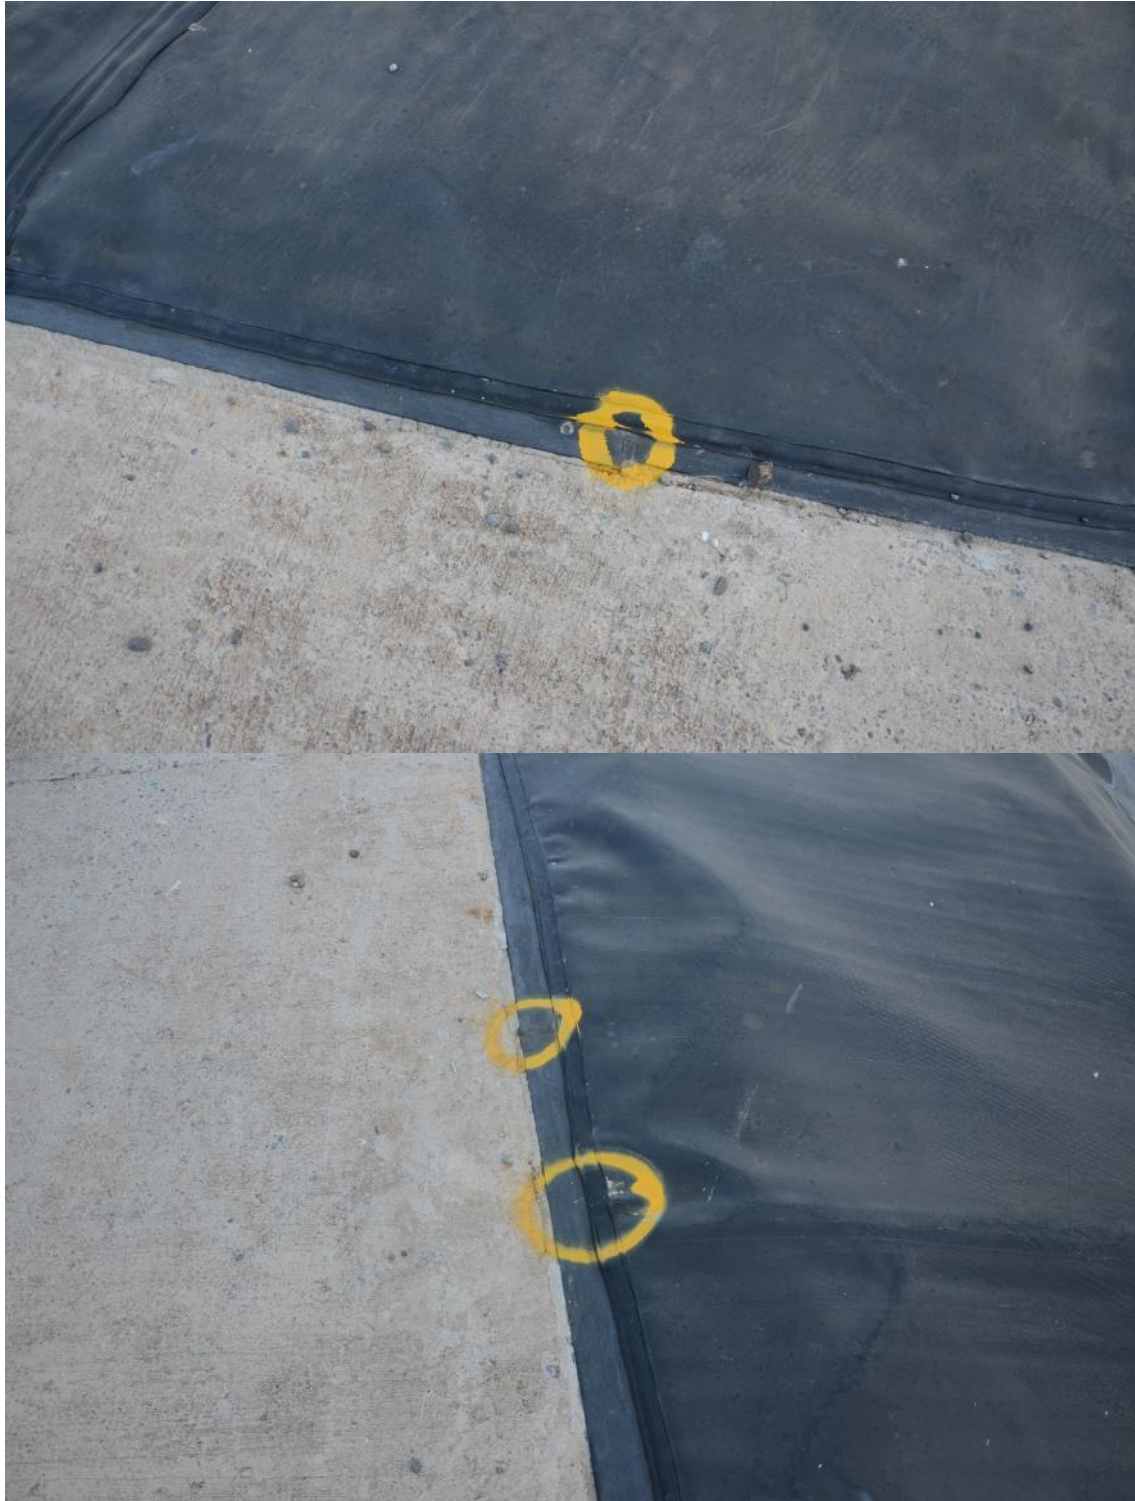
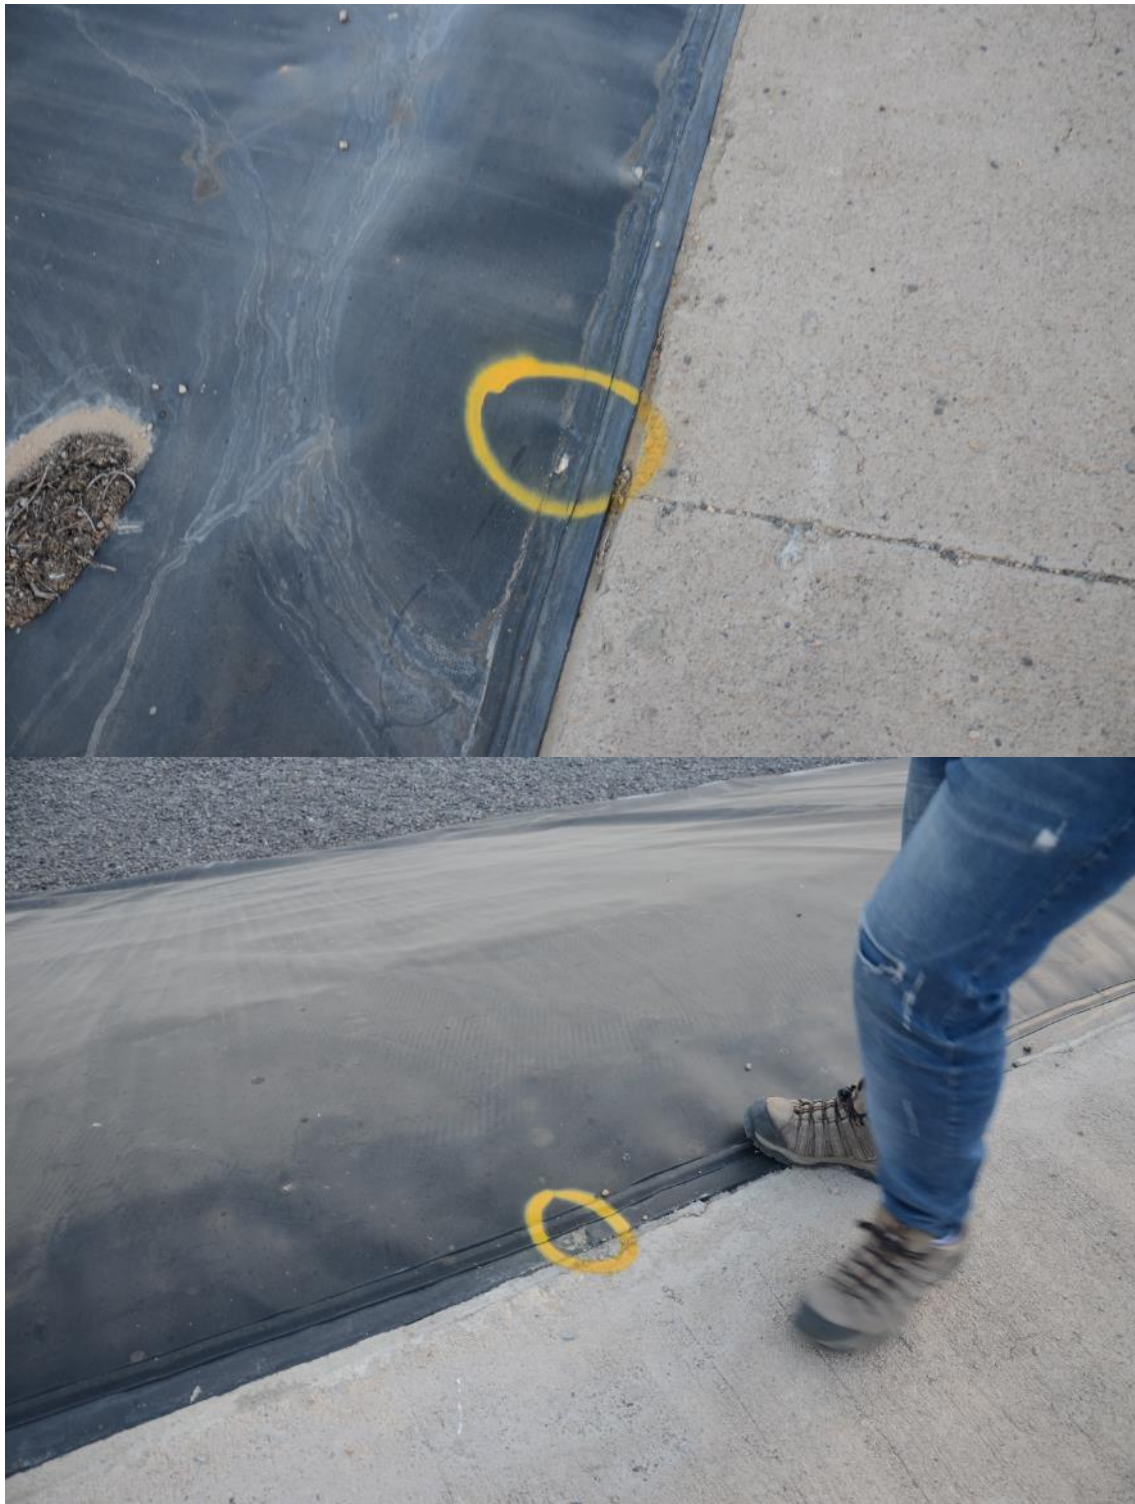
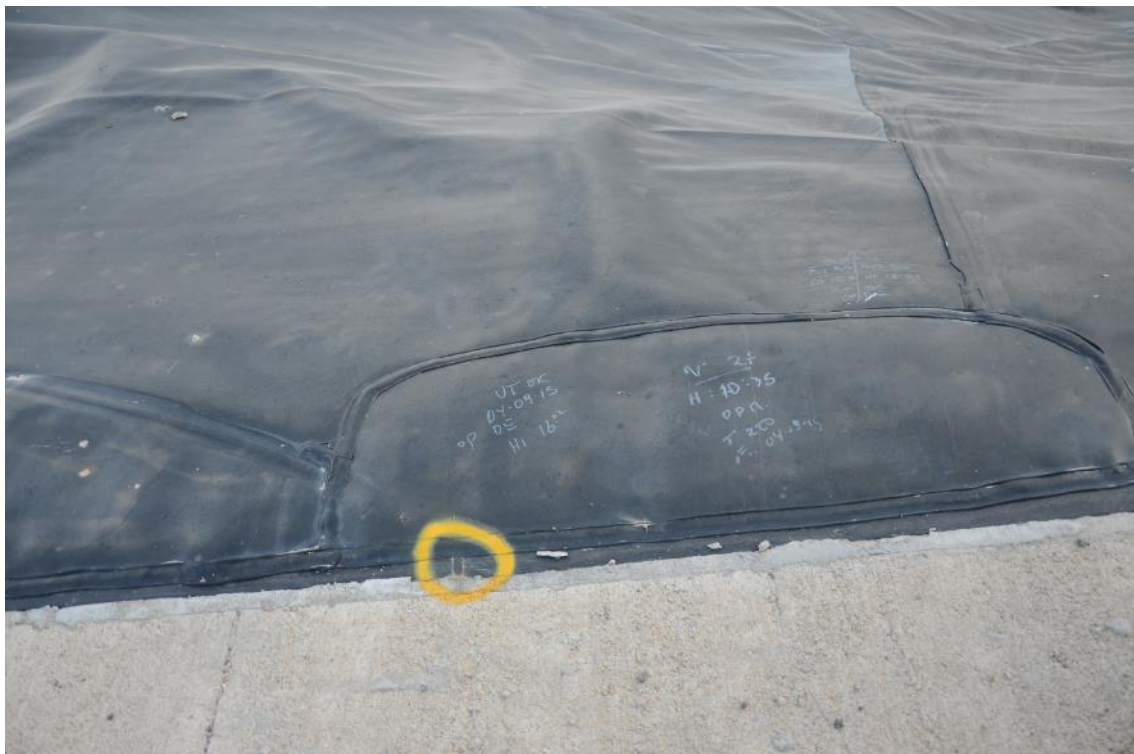
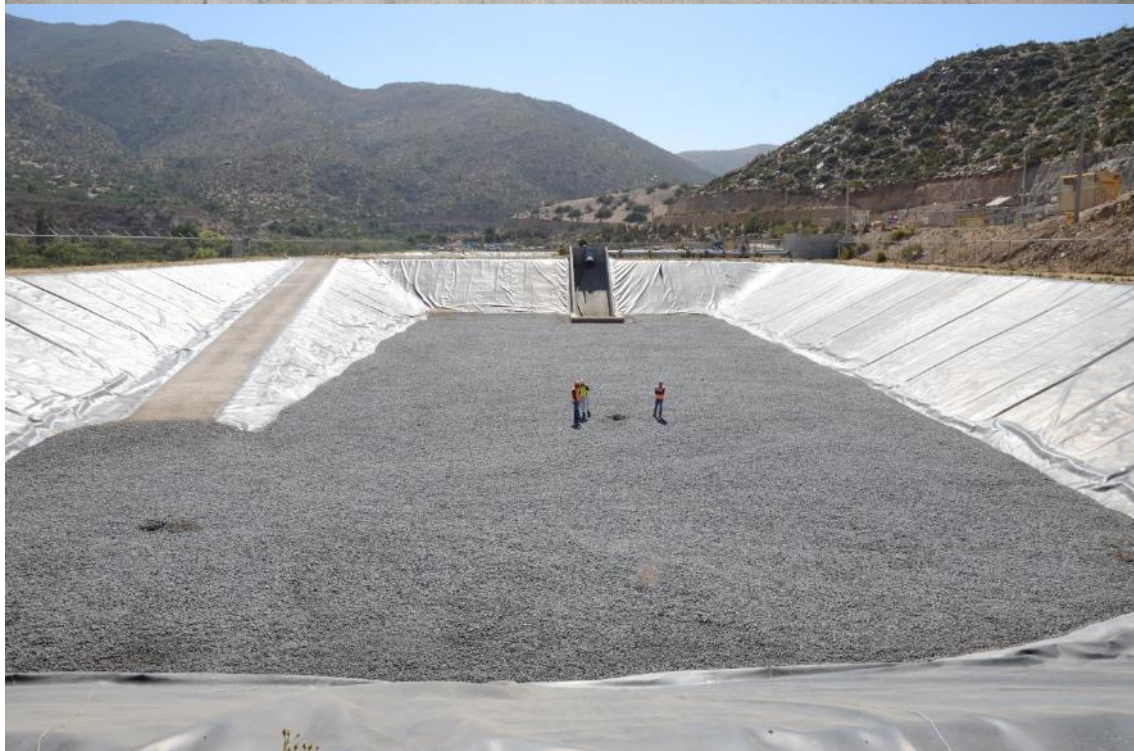
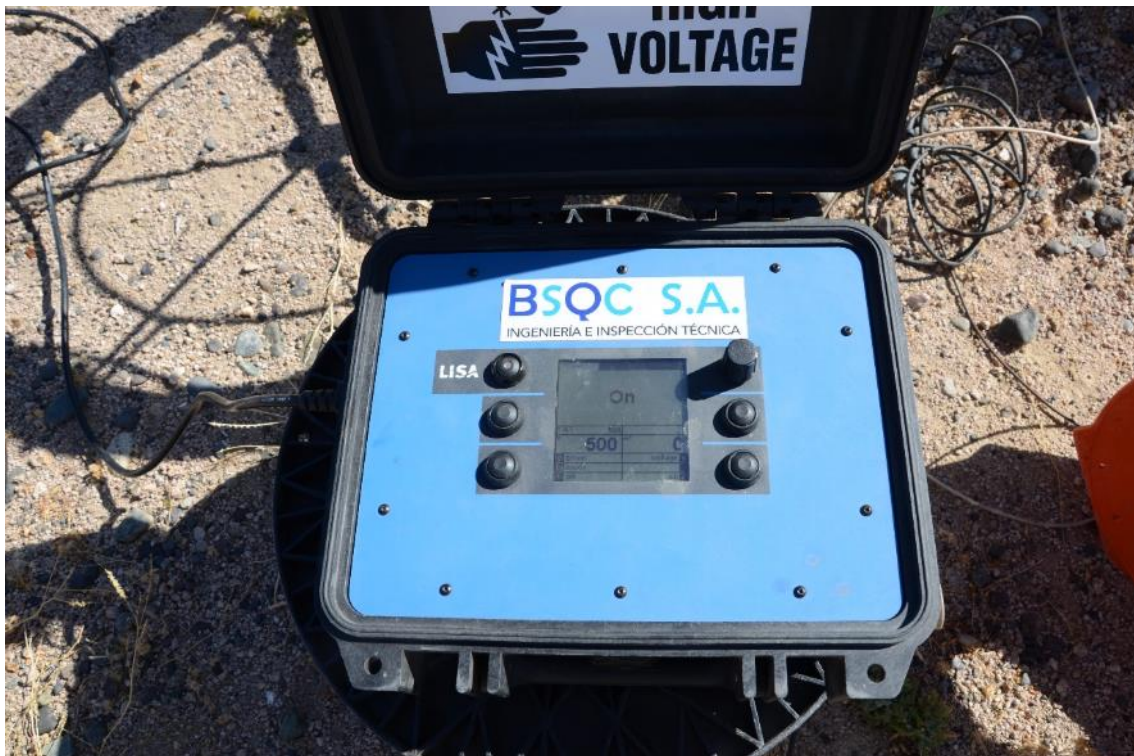
Piscina emergencia N°011 Estación Camisas

La piscina de emergencia de relaveducto N°011 de estación Camisas, presenta fugas de corriente en panel 12 talud sur a media altura, fugas de corriente en inserto de anclaje a la subida de cajón de descarga mismo lado sur, y presenta fugas de corriente en anclaje de geomembrana a rampa lado izquierdo bajando en paneles 43, 44, 45, 46, 20, 19, 18, 17, 16, 15 y al llegar a piso en panel si número. El lado derecho bajando por rampa presenta también fuga de corriente en inserto entre paneles 10 y 11 y en panel 4.

Se concluye que la piscina de emergencia de relaveducto N°011 de estación Camisas presentan fugas de corriente evaluadas con equipo de arco eléctrico que se convertirán en filtraciones cuando se llene la piscina con líquido, las fugas se ubican en revestimiento de taludes y en anclaje con inserto en sectores identificados con pintura en spray color amarillo y ubicadas en plano.

Para poder certificar la estanqueidad de la piscina de emergencia N°011 de estación Camisas se deben realizar las reparaciones de los defectos observados.

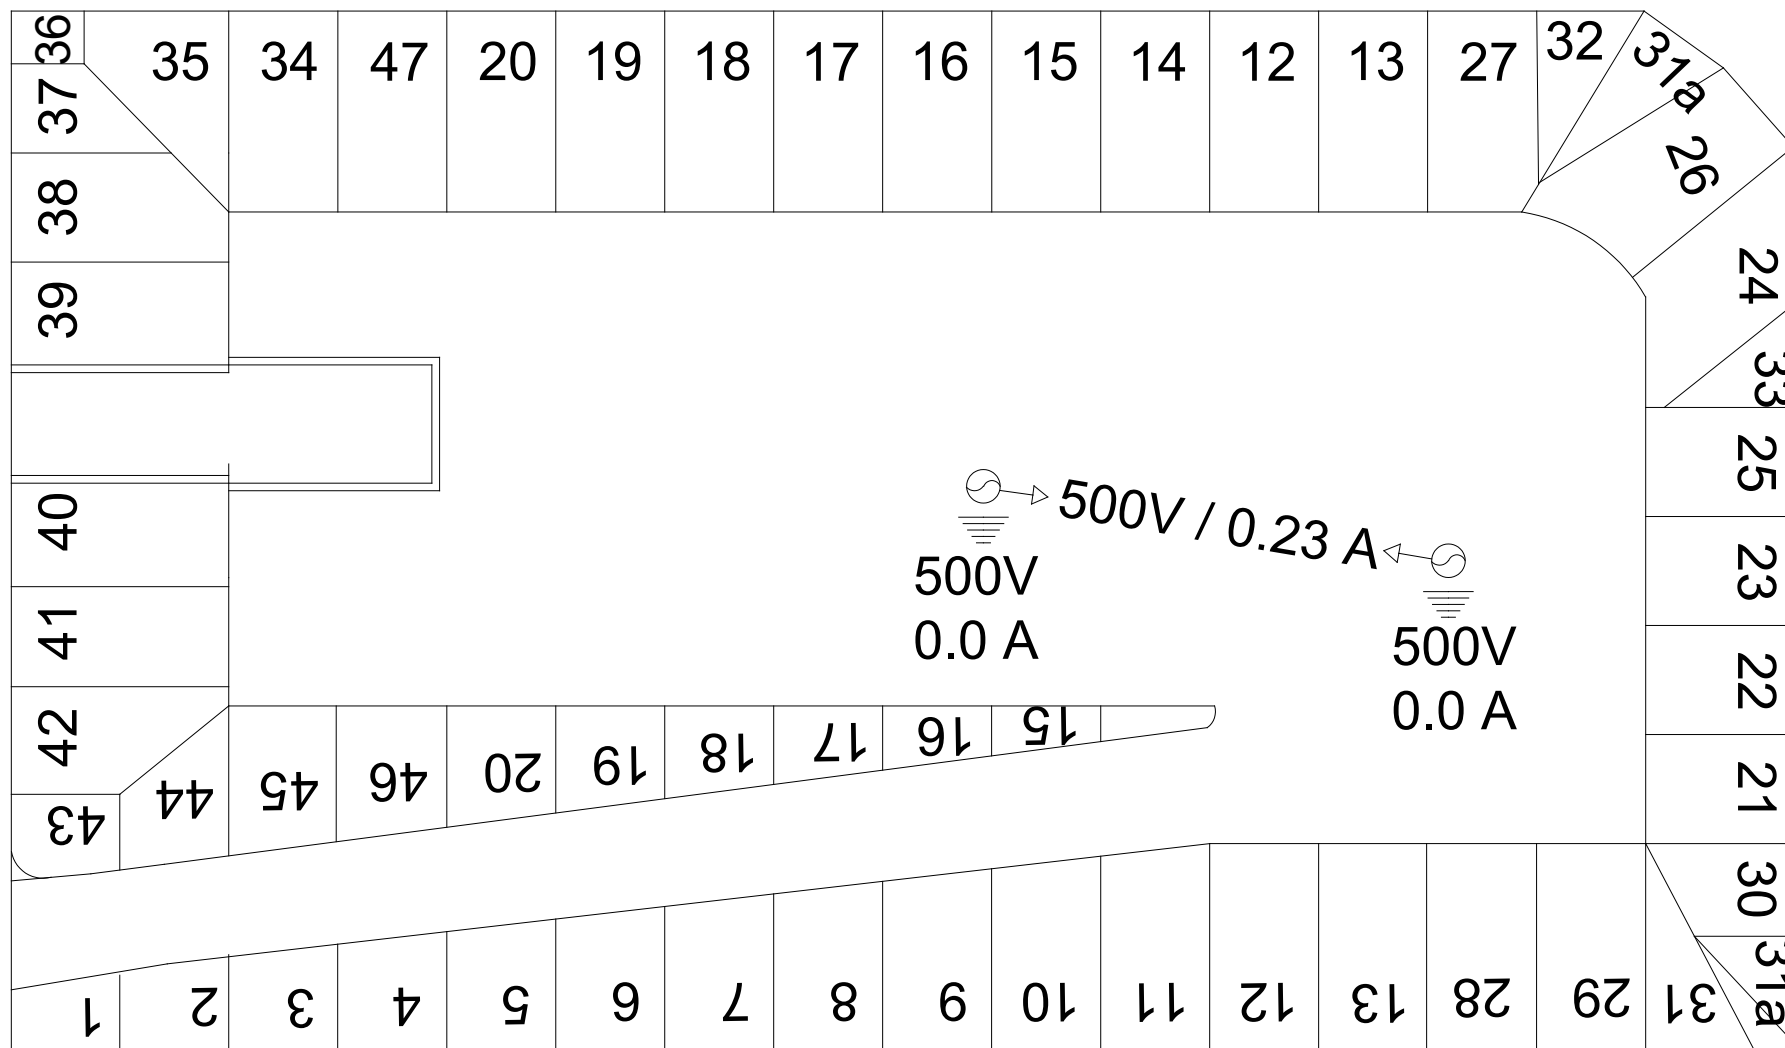
DIPOLO PISO

La piscina de emergencia de relaveducto N°011 de estación Camisas, no presenta filtración en el fondo evaluado con equipo de dipolo en dos sectores de la piscina.

El fondo de la piscina de emergencia de relaveducto N°011 de estación Camisas no presenta filtraciones determinado con equipo de dipolo.
