INFORME REPARACIÓN GEOMEMBRANA PISCINAS CAMISAS N°11		
Elaborado por	Revisado por	Aprobado por	Rev. 0 13.01.2022
FELIPE ORMEÑO	YAIR SIAS	YAIR SIAS	Página 1 de 16

INFORME REPARACIÓN GEOMEMBRANA **Reparación fallas Piscina Camisas N°11 CI 2380**

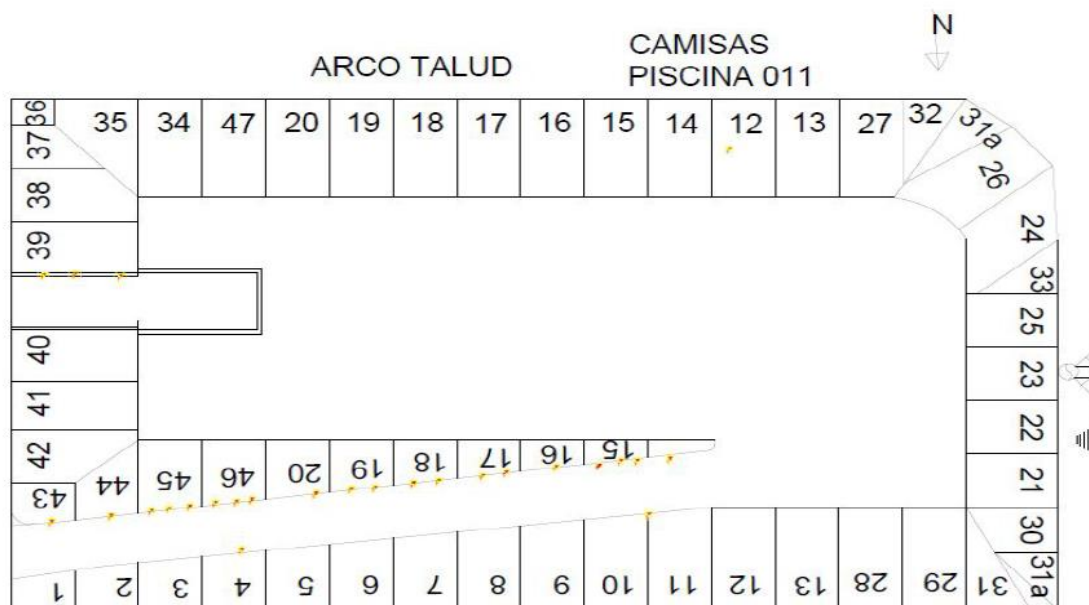
3.2 Layout 1er informe INF-INS-2021-044 empresa BSQC (25 puntos de roturas).

- Layout informe INF-INS-2021-044 empresa BSQC, reparación de unión al inserto en la bajada de la canaleta de descarga, reparación de unión al inserto polimérico en rampa de acceso y reparación de rotura en talud, 25 puntos de roturas marcados en amarillo.

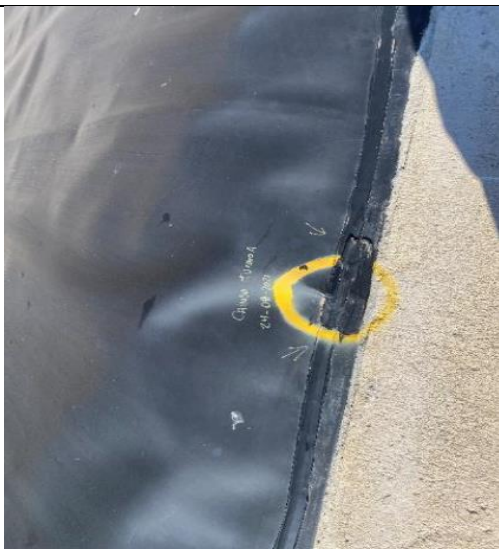
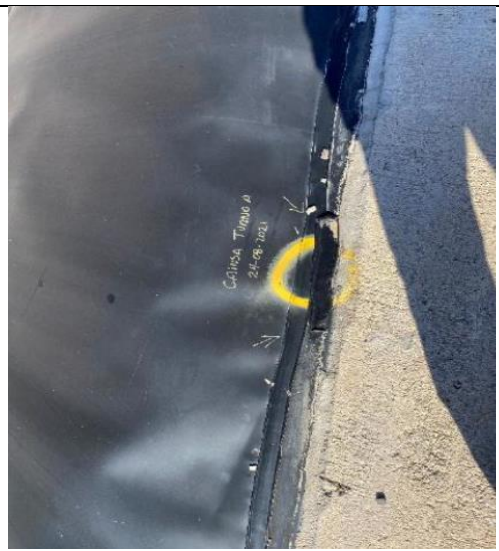
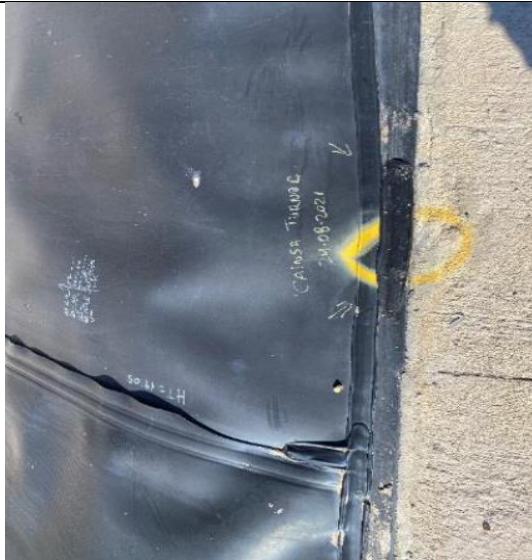
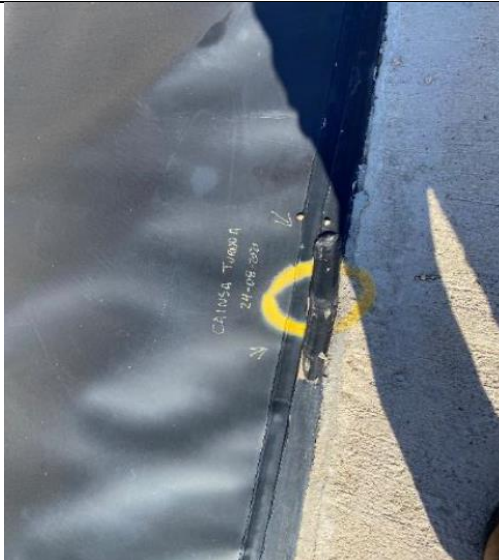
7 Y 8

- Las observaciones efectuadas en la unión de geomembrana con inserto polimérico en la rampa de acceso de piscina de emergencia camisas 011 fueron reparadas, fotografías 3 a 25

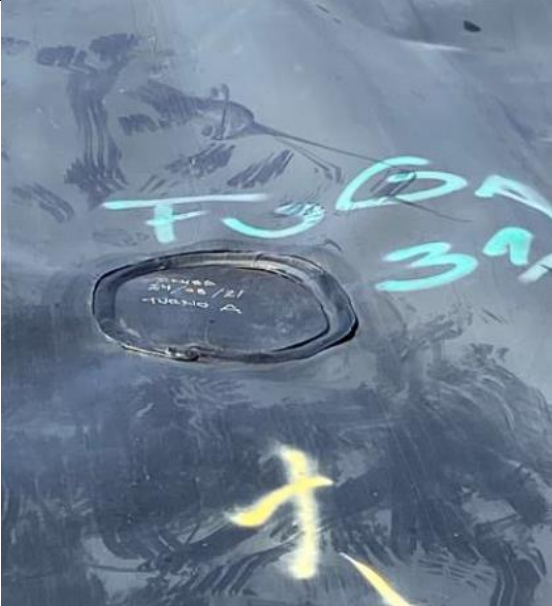
PUNTOS	Reparación de rotura en talud
25

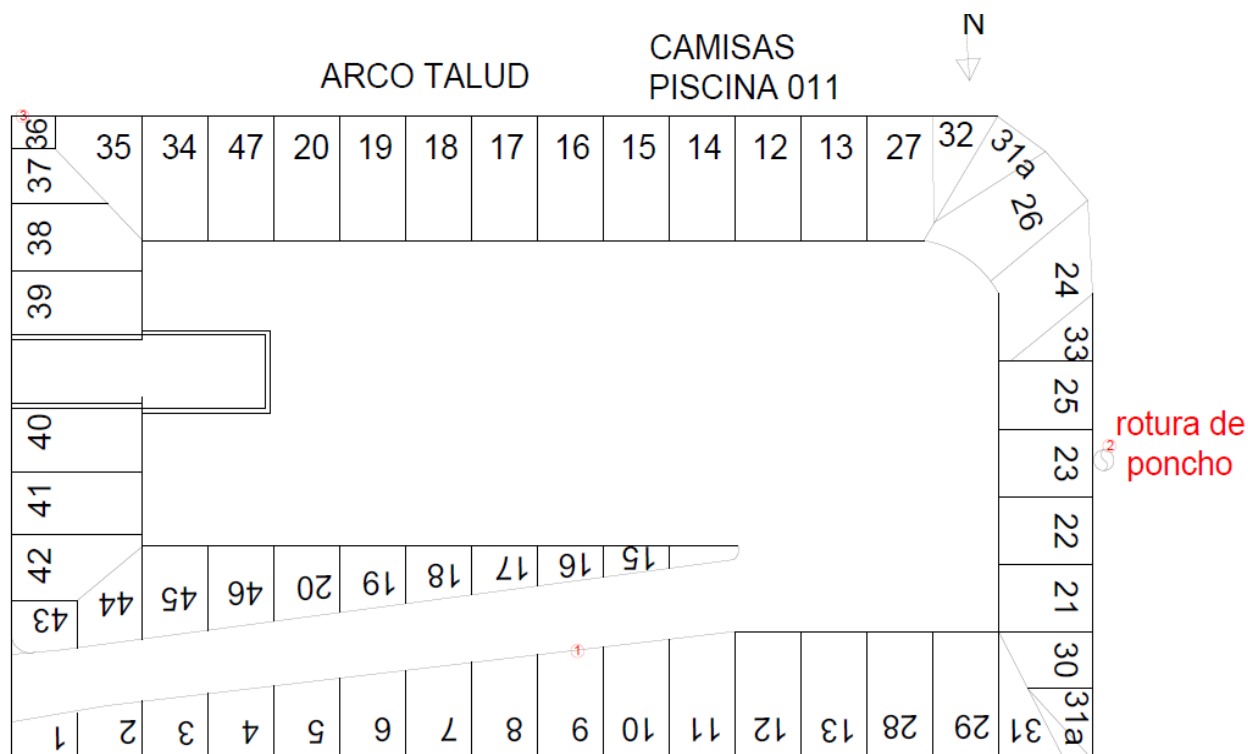
3.4 Layout 2do informe INF-INS-2021-066 empresa BSQC (4 puntos de roturas).

- Nuevos hallazgos en la unión de inserto lijado, pero sin material de aporte con extrusión fotografía 26. Rotura de geomembrana en pocho con tubería de revisión de fugas en coronamiento que provocó ingreso de aguas lluvia por debajo generando asentamiento del suelo y arrastrando material por debajo del revestimiento, fotografía 27 y 28. Deslizamiento de material bajo revestimiento por ingreso de agua fotografía 29. Punzonamiento en coronamiento al llegar al anclaje, se recomienda reparar para evitar ingreso de agua y roedores, punzonamiento en borde de anclaje fotografía 30.

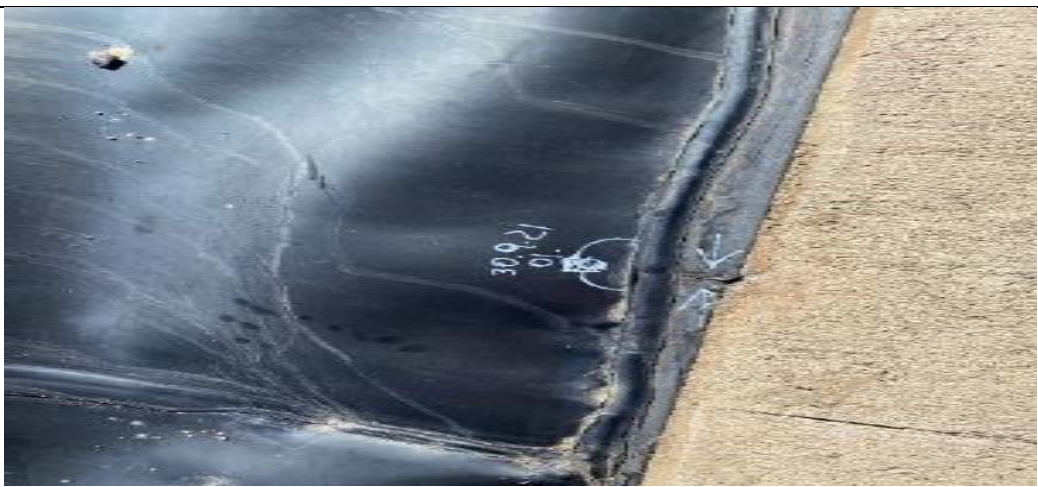
PUNTOS	Unión de inserto lijado sin soldar.	
26

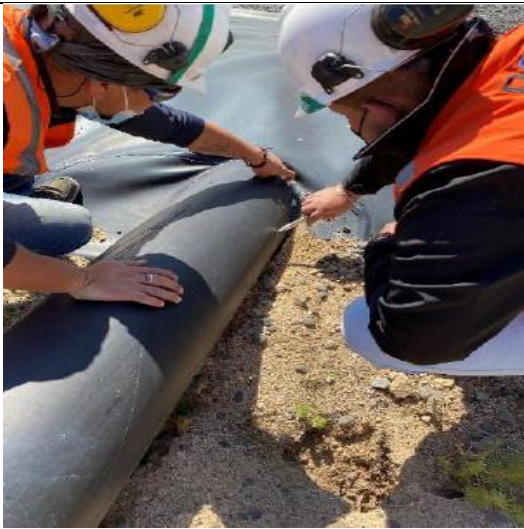
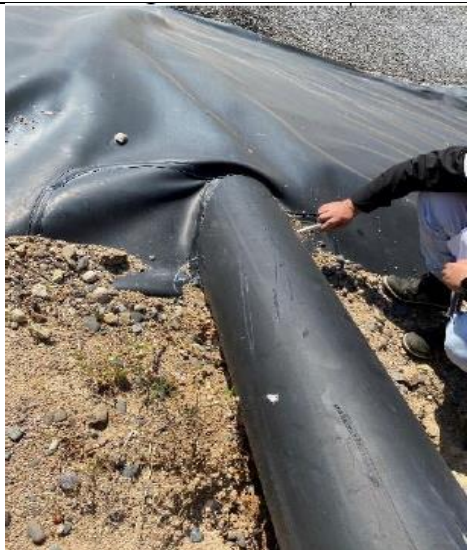
PUNTOS	Rotura de poncho en tubería de revisión de fugas en coronamiento	
27 y 28

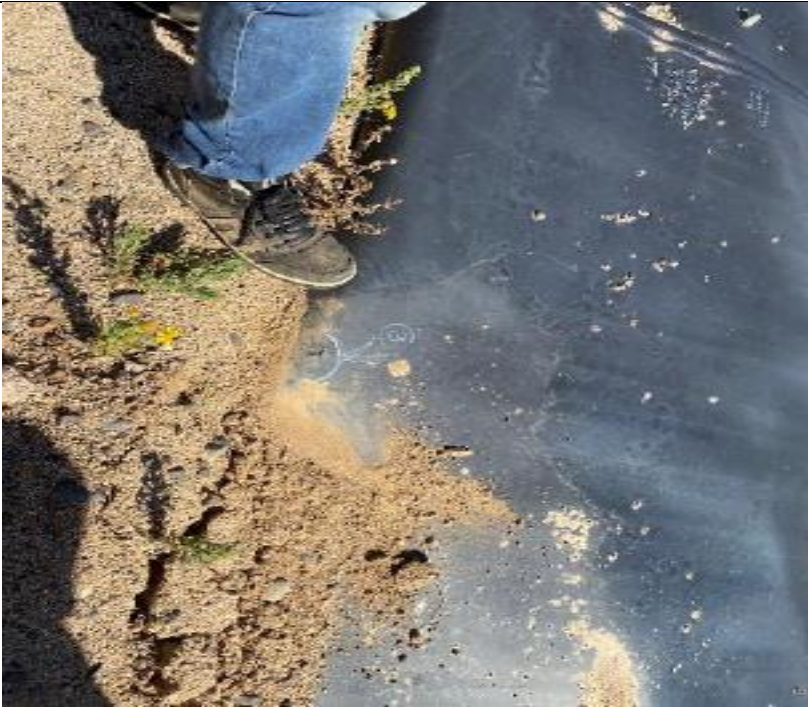
PUNTOS	Punzonamiento en coronamiento al llegar al anclaje, se recomienda reparar para evitar ingreso de agua y roedores.
30
