**Informe Complementario
Incidente por filtración de agua recirculada
Sector Bajo Camisas**

Minera Los Pelambres

Informe Complementario

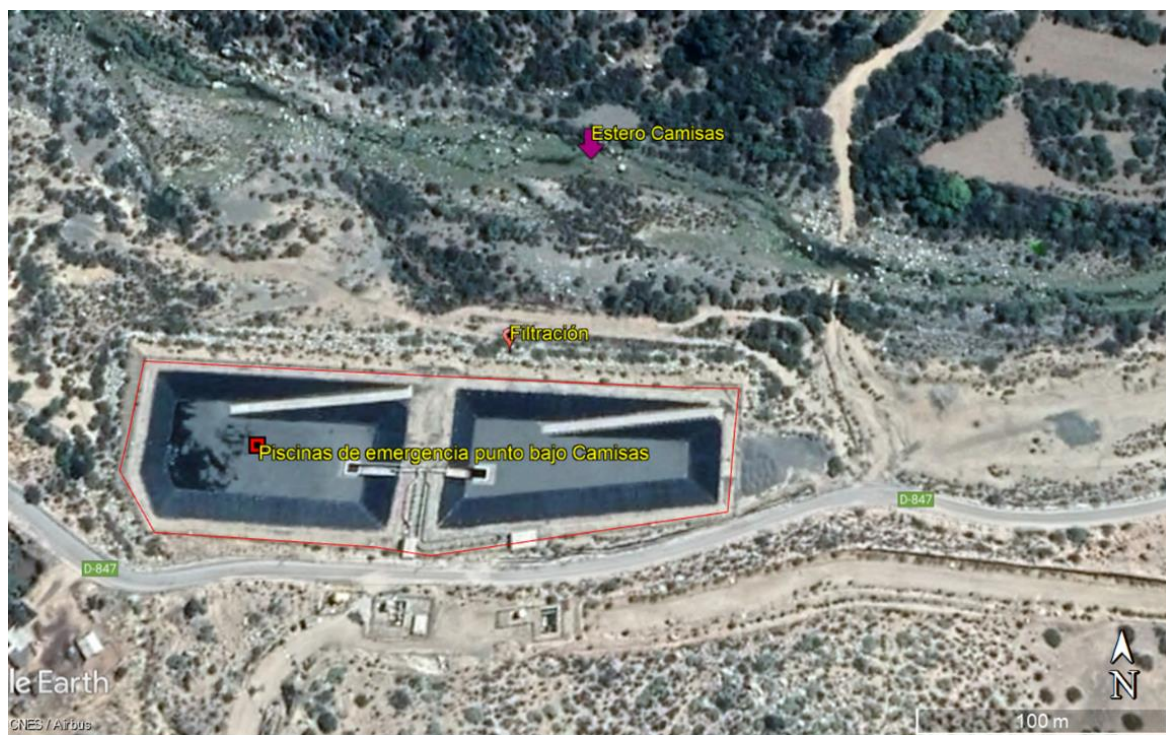
El lunes 01 de noviembre de 2021, se recibe el aviso de que en el sector de Bajo Camisas se detecta la presencia de un escurrimiento de aguas provenientes, al parecer, desde cámara de inspección de piscina de emergencia (Imagen 1). Dicha piscina contenía agua de proceso drenada, producto de los trabajos para el recambio de la tubería del Sistema de Recirculación de Aguas, en el marco del proyecto INCO (RCA N°16/18). Cabe señalar que esta filtración queda contenida en una superficie aproximada de 70 m² a unos 20 metros de distancia de la piscina y 70 metros de distancia al estero Camisas (Imagen 2).

Imagen 1. Emplazamiento general

De manera inmediata y en paralelo a lo anterior, se adoptaron medidas tendientes a controlar la filtración y retirar el agua contenida en cámara de inspección y piscina, a través de la utilización de camiones aljibe.

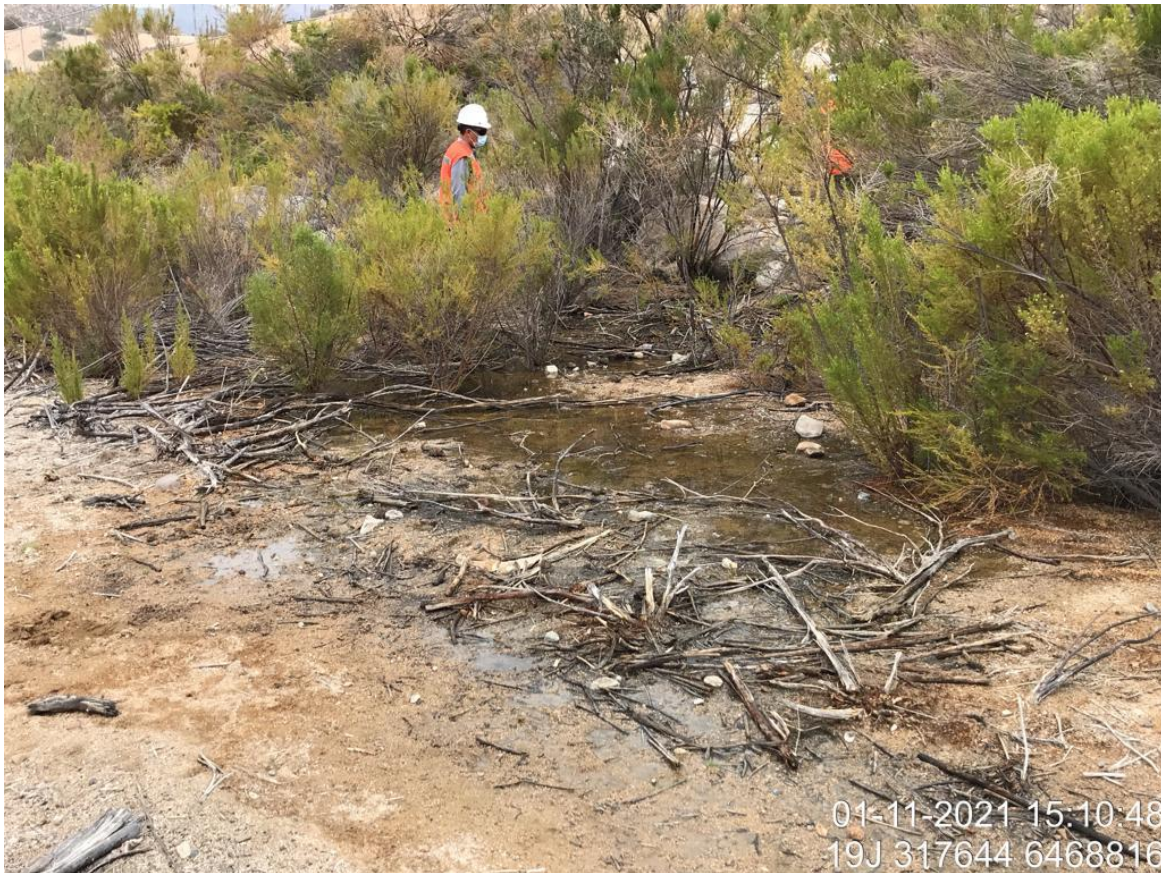
Imagen 2. Vista acumulación de agua.

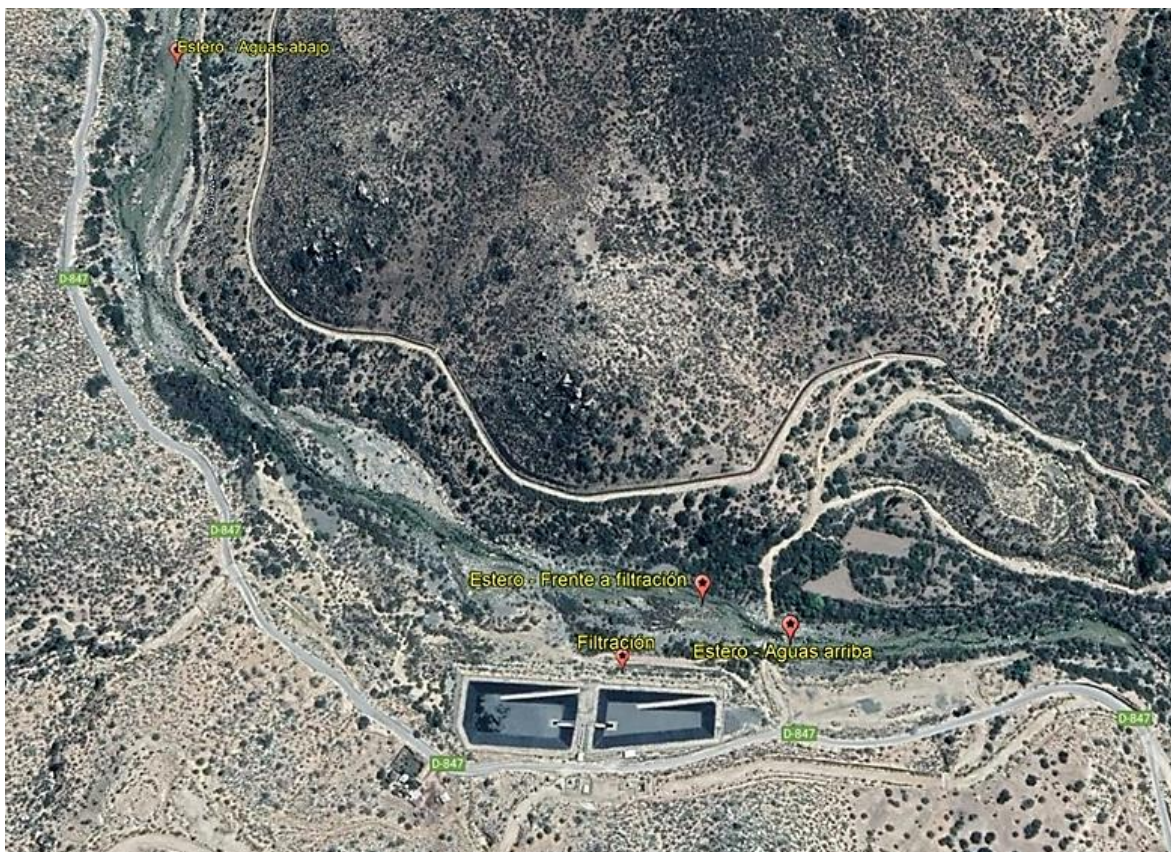
Como medidas inmediatas y previo a comunicación formal del evento, el personal de terreno procedió a coordinar la toma de muestras de agua en diversos puntos, para su análisis en laboratorio (SGS), y medición de parámetros de terreno (Imagen 3). Los resultados de estos últimos se detallan en Tabla N°1 y dan cuenta de la inexistencia de alteraciones en la calidad del agua del estero Camisas.

Imagen 3. Ubicación punto de medición y toma de muestras

Finalmente, MLP mantendrá el monitoreo visual del sector aledaño a la filtración, así como de la calidad de las aguas, con el objetivo de detectar eventuales alteraciones en la calidad de las aguas del estero Camisas.
