INFORME
INF-INS-2022-021

INSPECCIÓN ESTADO DE REVESTIMIENTO PISCINA DE EMERGENCIA RELAVEDUCTO Tk10,
ESTACIÓN CAMISAS

MINERA LOS PELAMBRES

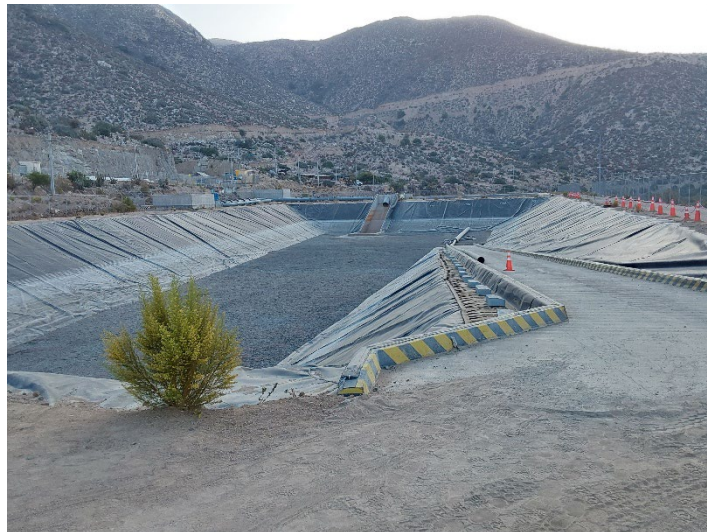
Fotografía 1: Vista general de piscina de emergencia relaveducto Tk10 de estación Camisas.

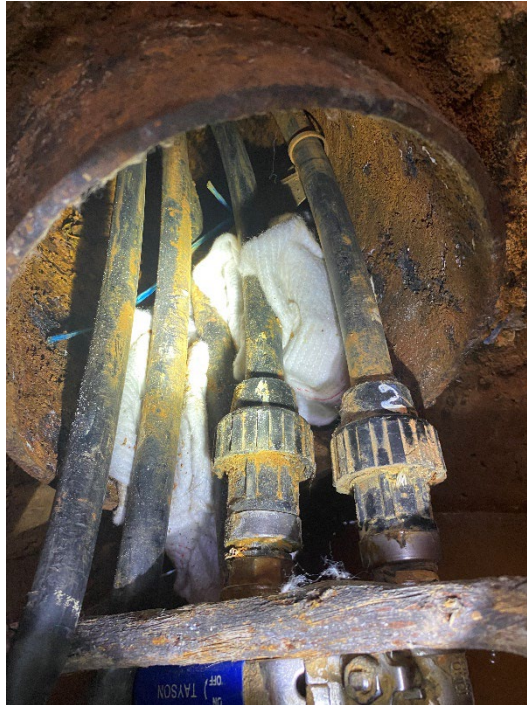
Primeramente, se verificó el vaciado de la cámara de hormigón donde llegan los ductos testigos de fuga, se verificó que los ductos testigos no estén obstruidos y se limpió la humedad exterior de los ductos, luego se cerraron las válvulas y se separan los ductos para evitar que entren en contacto entre sí o con la tubería de acero que protege los ductos testigos donde estos llegan hasta la cámara de hormigón. Ver fotografía 2.

Fotografía 2: separación de testigos.

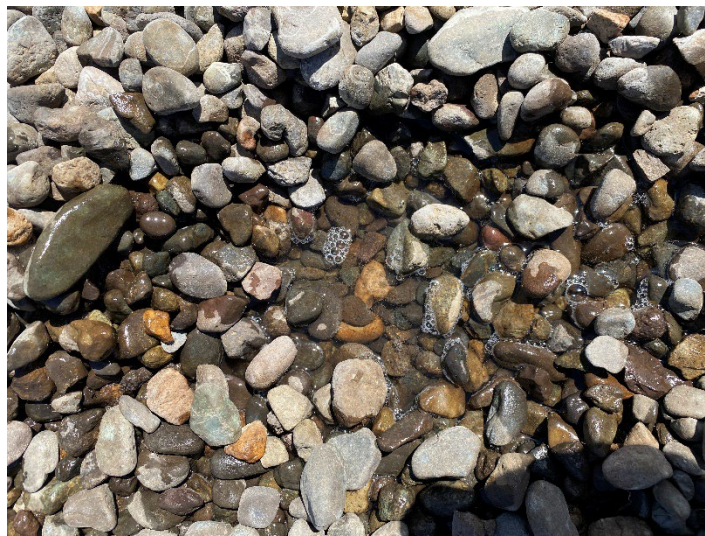
Posteriormente se verificó la humectación de la base de la piscina removiendo la grava y comprobando que el nivel del agua cubra la grava. Ver fotografía 3.

Fotografía 3: saturación de cobertura de fondo

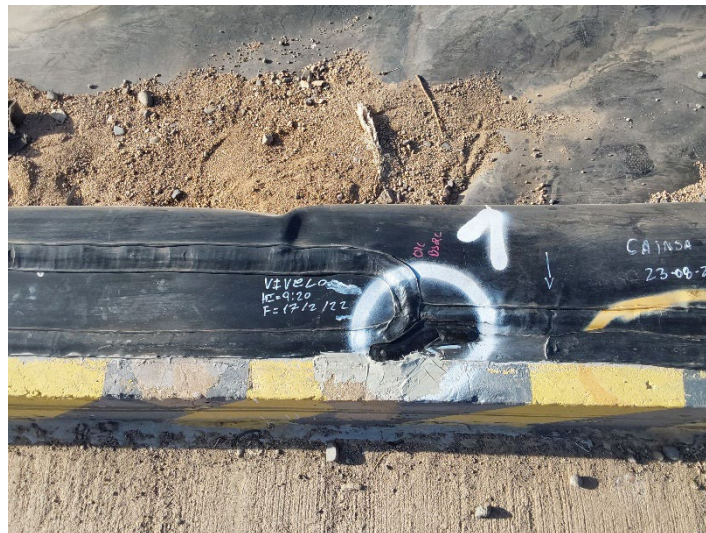
Fotografía 4: Reparación 1 aprobada

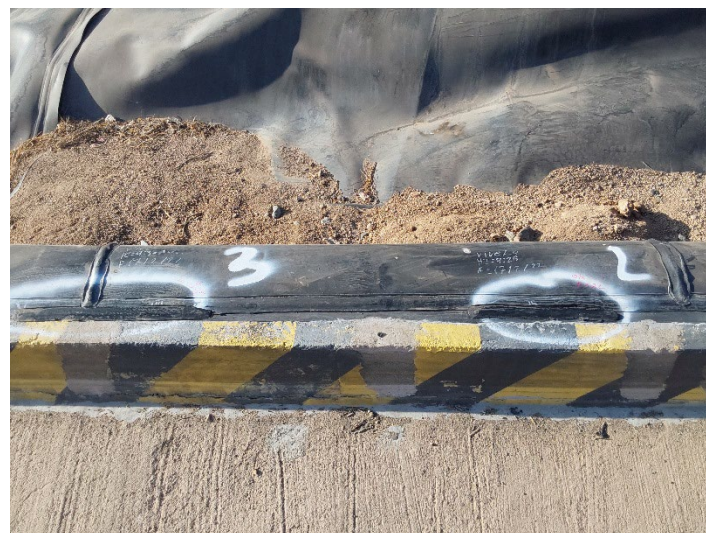
Fotografía 5: Reparación 2 y 3 aprobadas

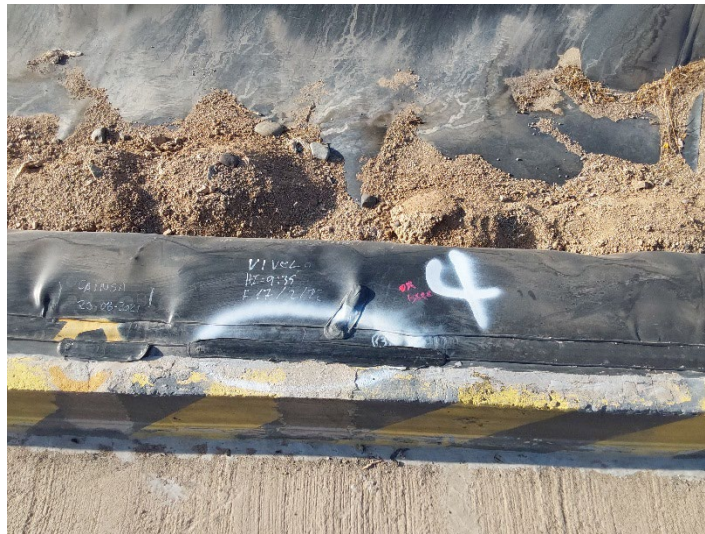
Fotografía 6: Reparación 4 aprobada

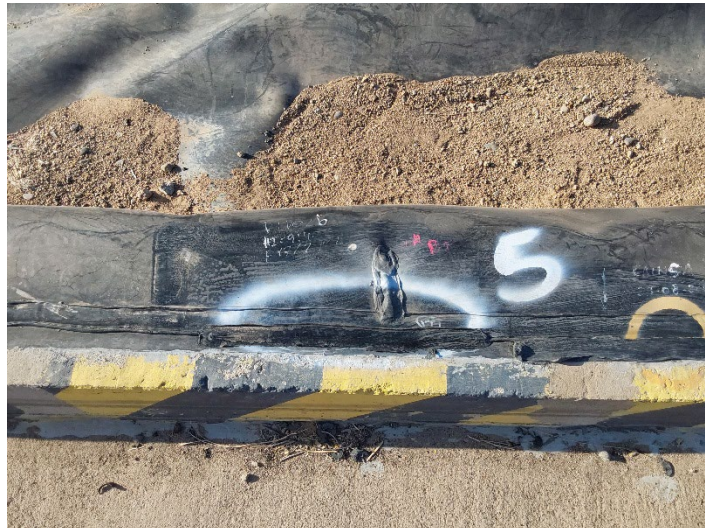
Fotografía 7: Reparación 5 aprobada

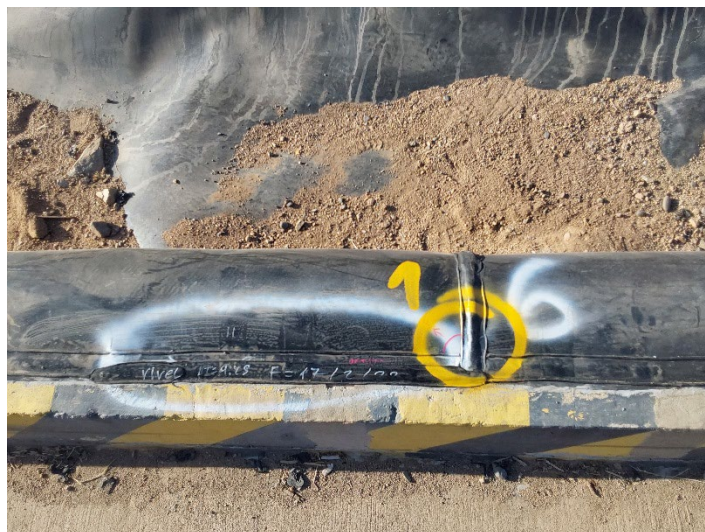
Fotografía 8: Reparación 6 aprobada, junto nueva falla 1

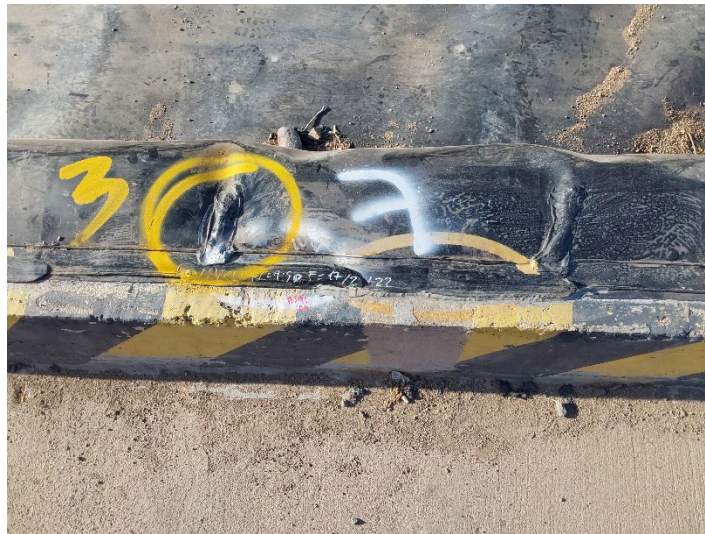
Fotografía 9: Reparación 7 aprobada, junto nueva falla 3

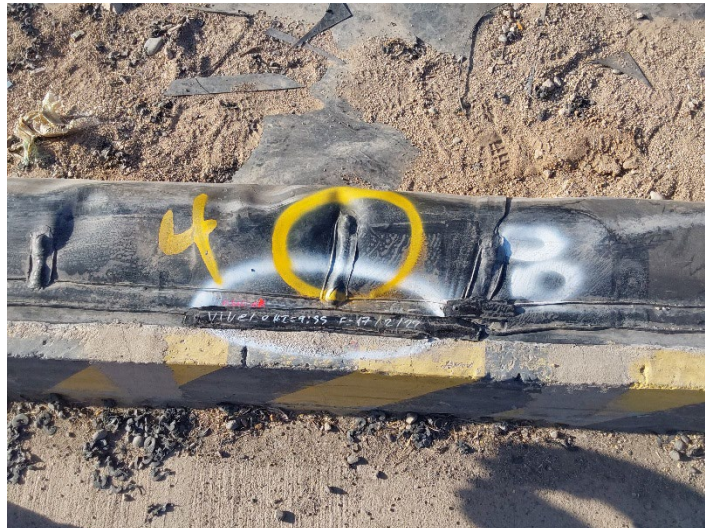
Fotografía 10: Reparación 8 aprobada, junto nueva falla 4

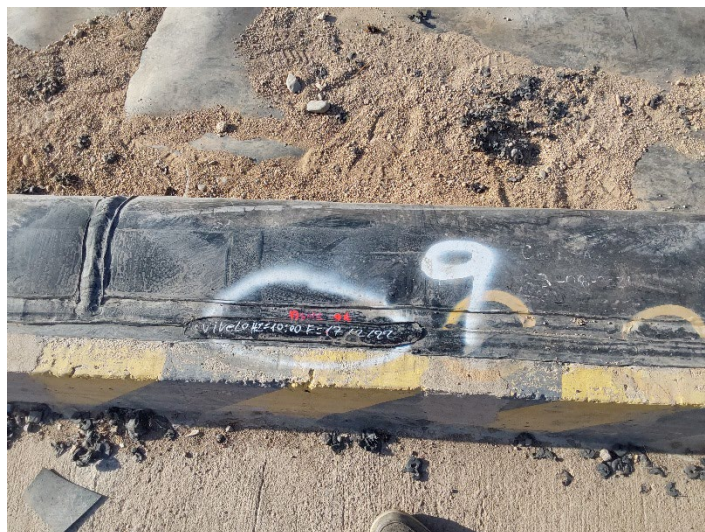
Fotografía 11: Reparación 9 aprobada

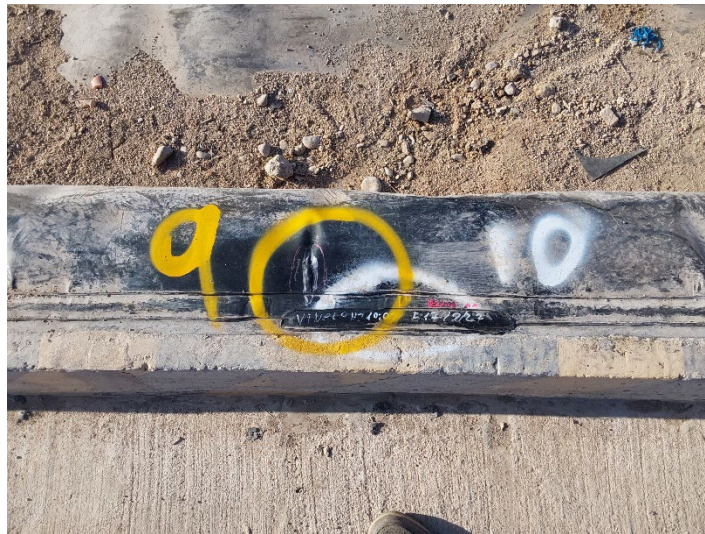
Fotografía 12: Reparación 10 aprobada, junto nueva falla 9

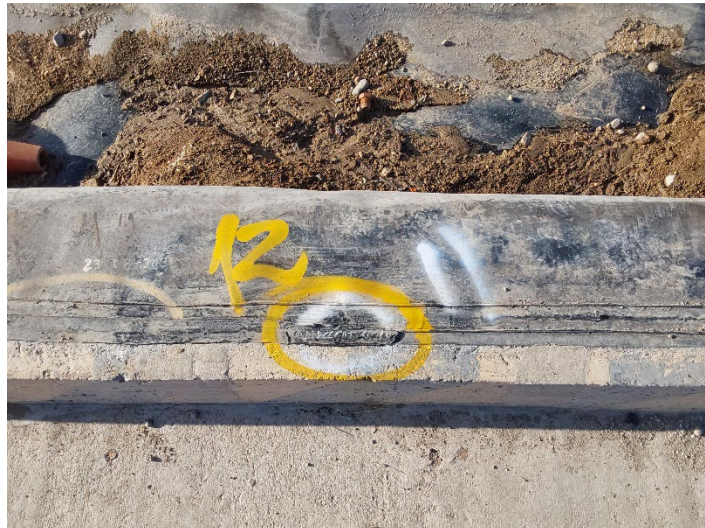
Fotografía 13: Reparación 11 falla, se marca como nueva falla 12

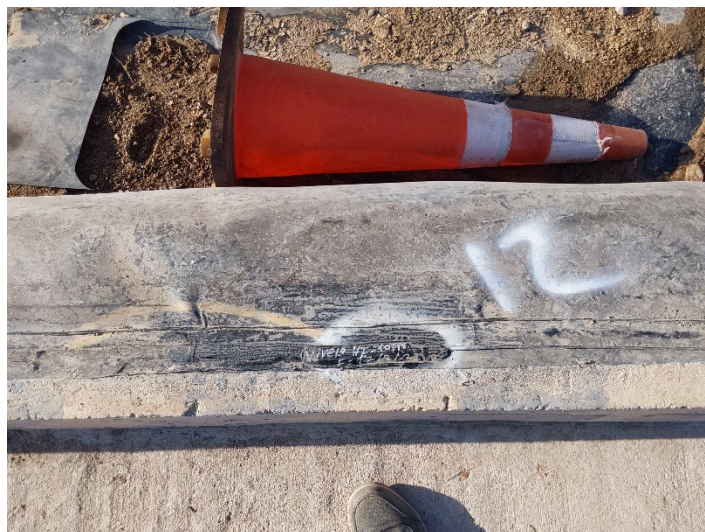
Fotografía 14: Reparación 12 aprobada

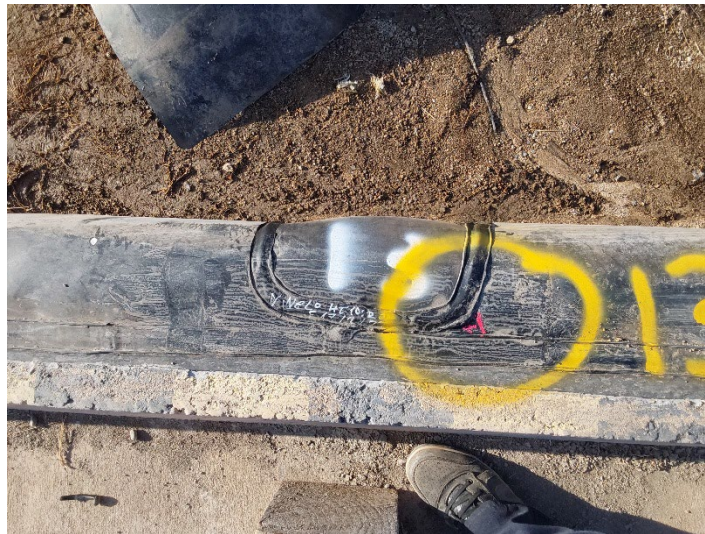
Fotografía 15: Reparación 13 falla, nueva falla 13

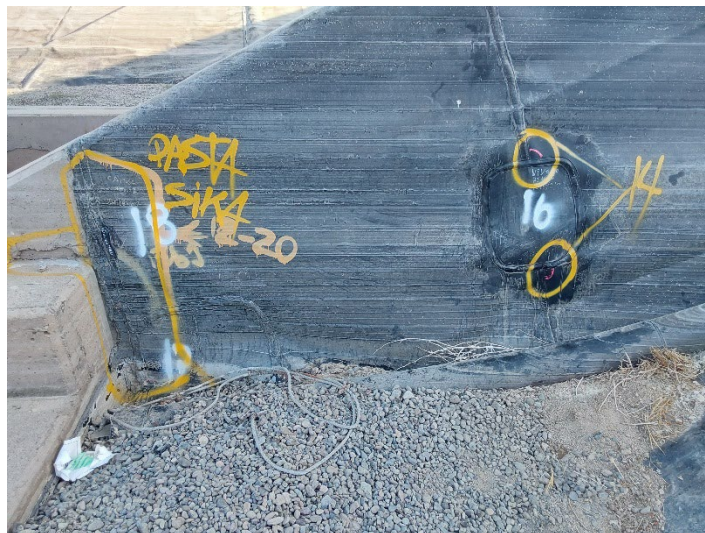
Fotografía 16: Reparación 16 con dos fallas (nueva 14) y 17-18 con observaciones

La reparación 18 se solicita aplicar sellante elastomérico.

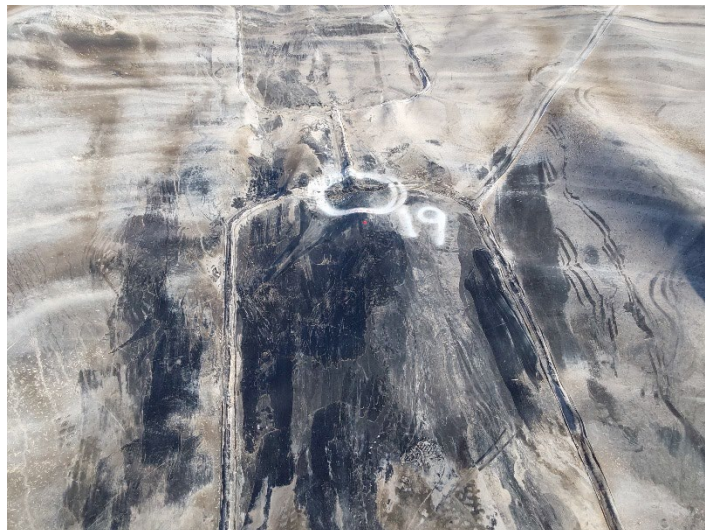
Fotografía 17: Reparación 19 aprobado

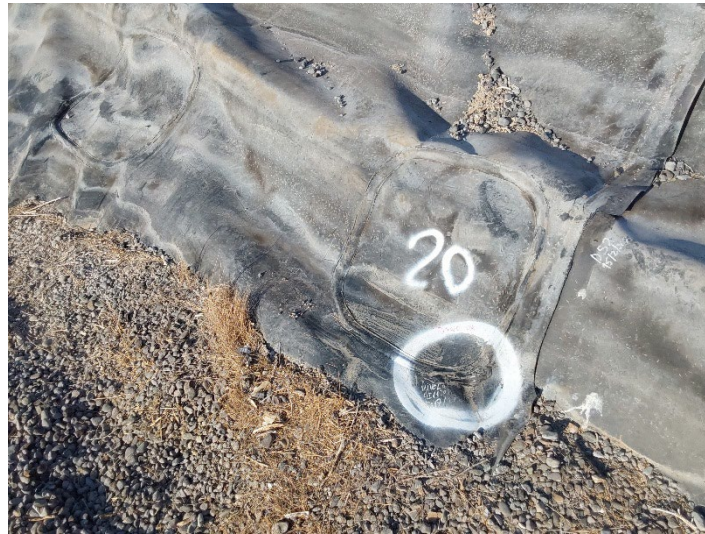
Fotografía 18: Reparación 20 aprobado

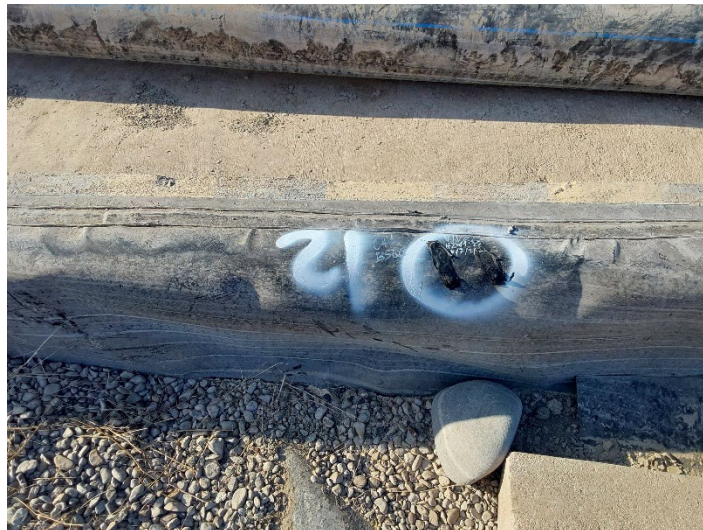
Fotografía 19: Reparación 21 aprobado

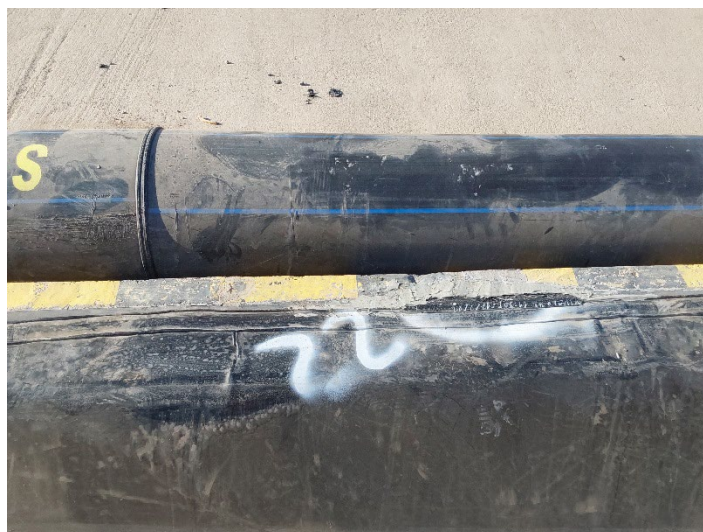
Fotografía 20: Reparación 22 aprobado

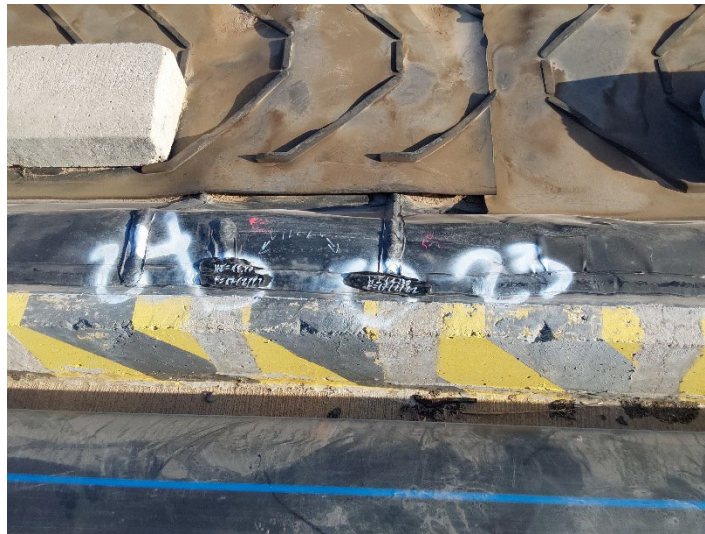
Fotografía 21: Reparaciones 23 y 24 aprobados

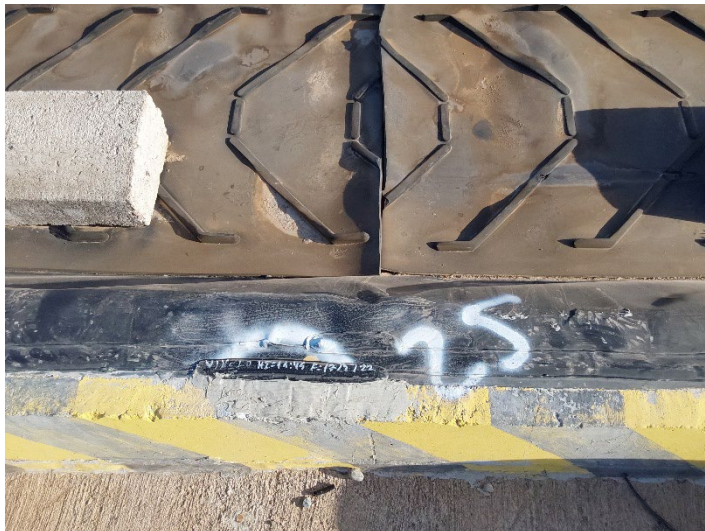
Fotografía 22: Reparación 25 aprobado

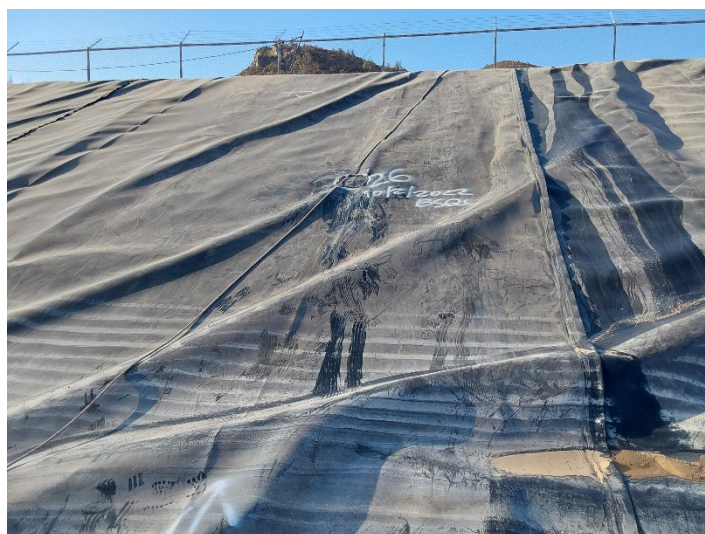
Fotografía 23: Reparación 26 aprobado

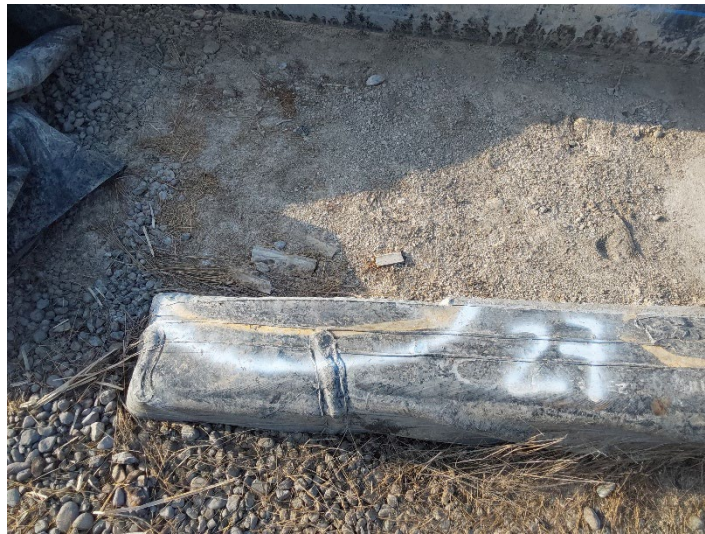
Fotografía 24: Reparación 27 aprobado

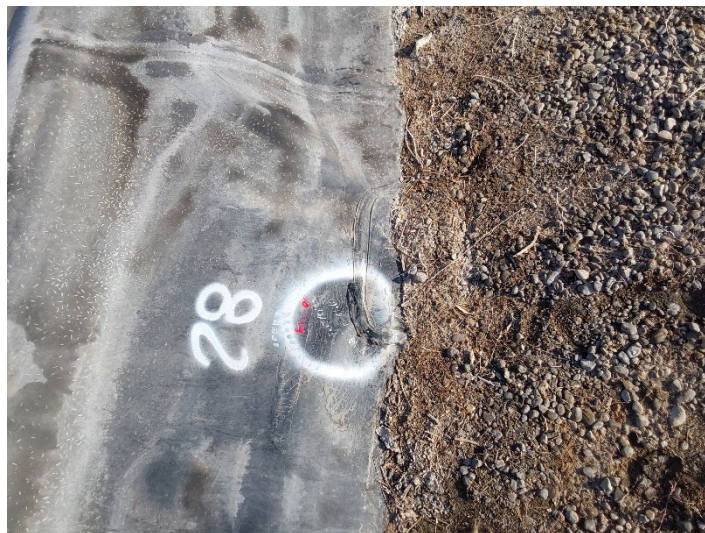
Fotografía 25 Reparación 28 aprobado

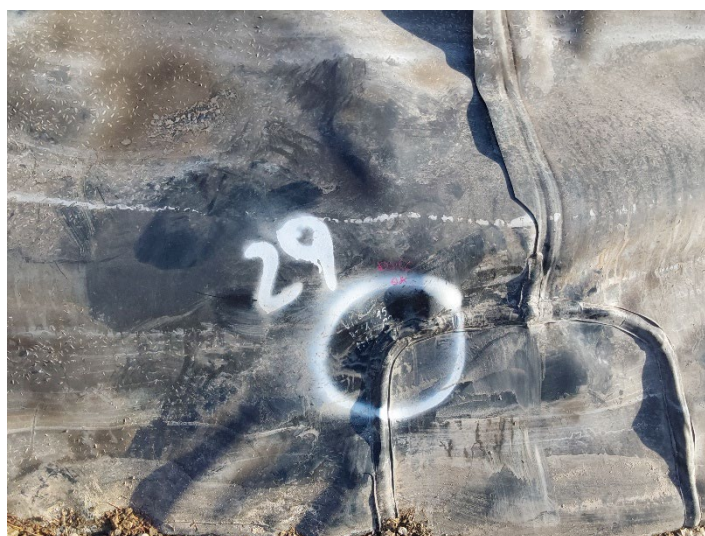
Fotografía 26: Reparación 29 aprobado

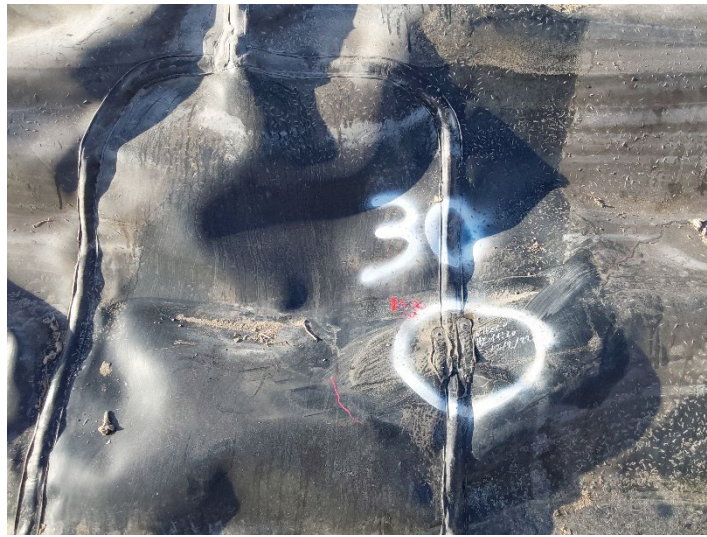
Fotografía 27: Reparación 30 aprobado

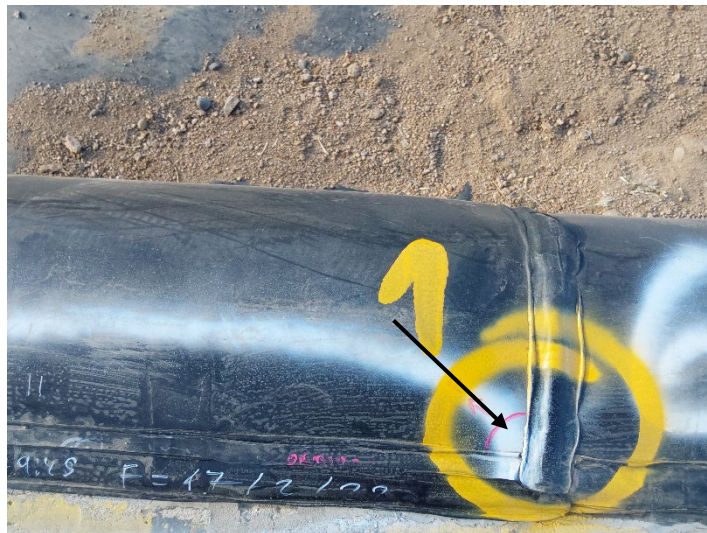
Fotografía 28: Nueva Falla 1

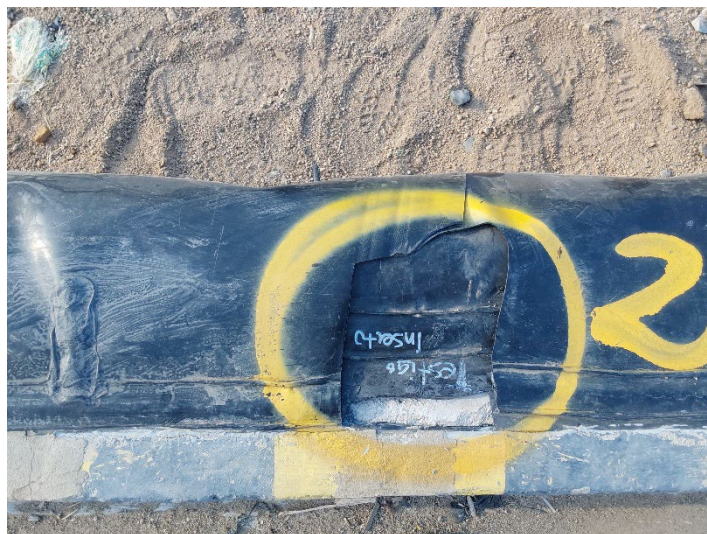
Se toma muestra DS-6 de la falla de soldadura de extrusión de falla 2 del presente informe y muestra DS-7 material de extrusión de falla 13 de informe INF-INS-2022-015.

Fotografía 29: Nueva Falla 2, se toma muestra de inserto polimérico y aporte de extrusión

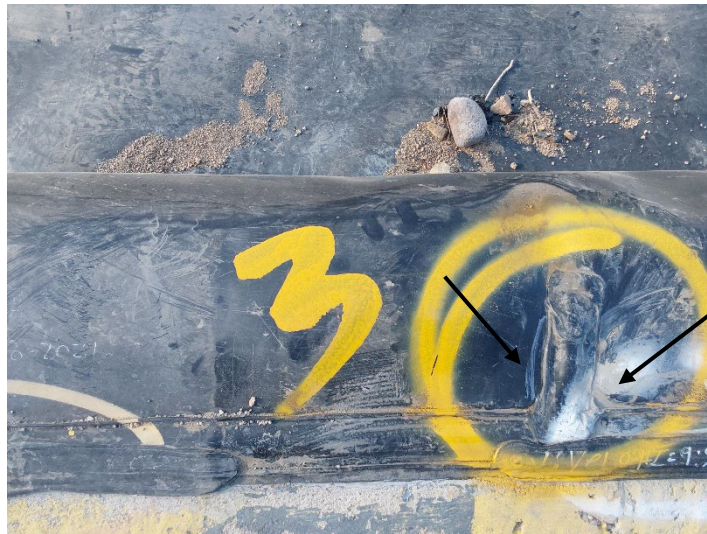
Fotografía 30: Nueva Falla 3

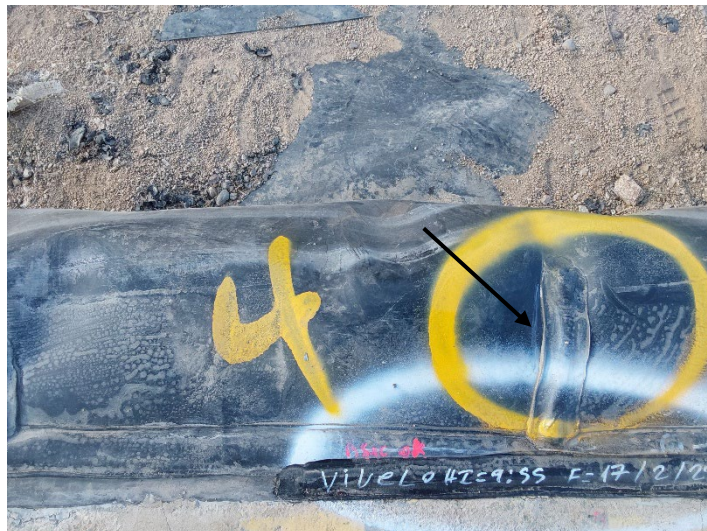
Fotografía 31: Nueva Falla 4

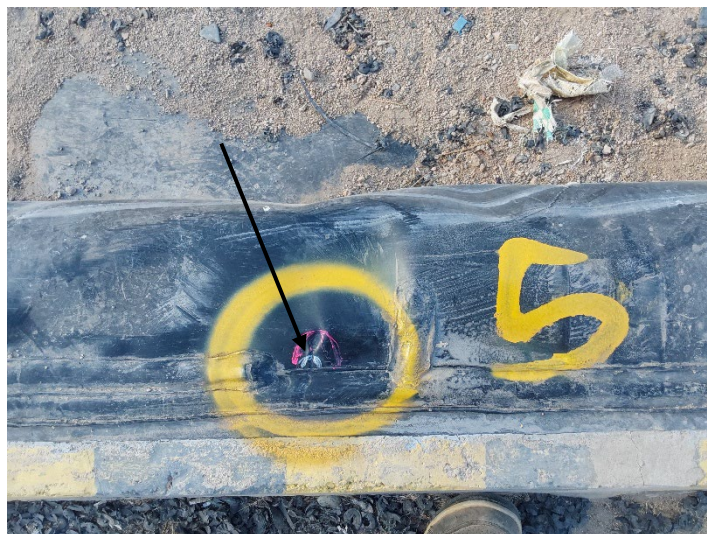
Fotografía 32: Nueva Falla 5

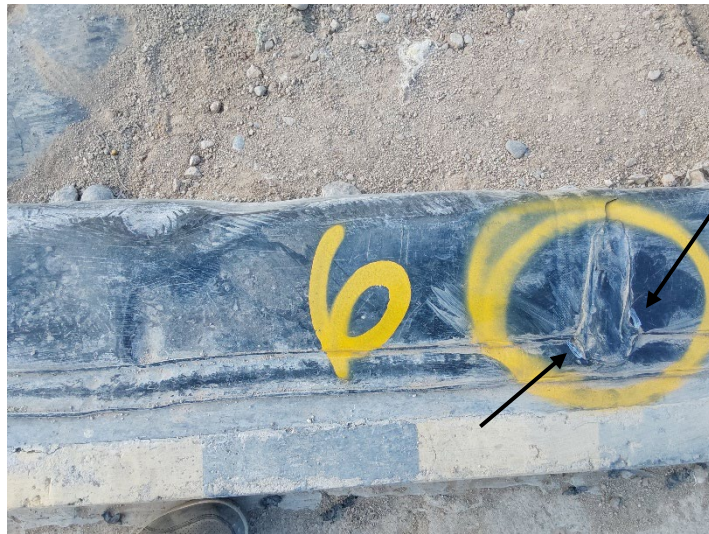
Fotografía 33: Nueva Falla 6

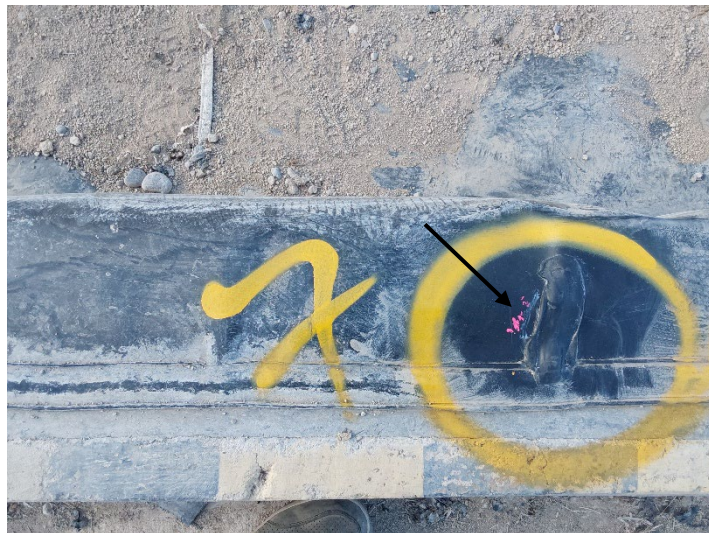
Fotografía 34: Nueva Falla 7

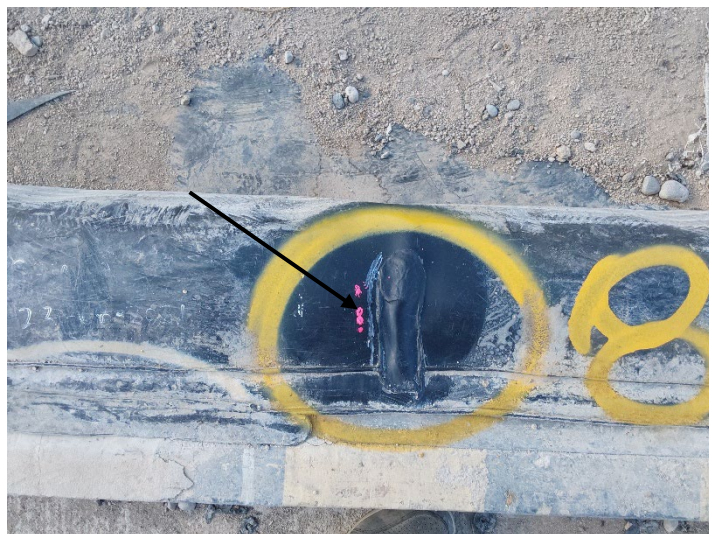
Fotografía 35: Nueva Falla 8

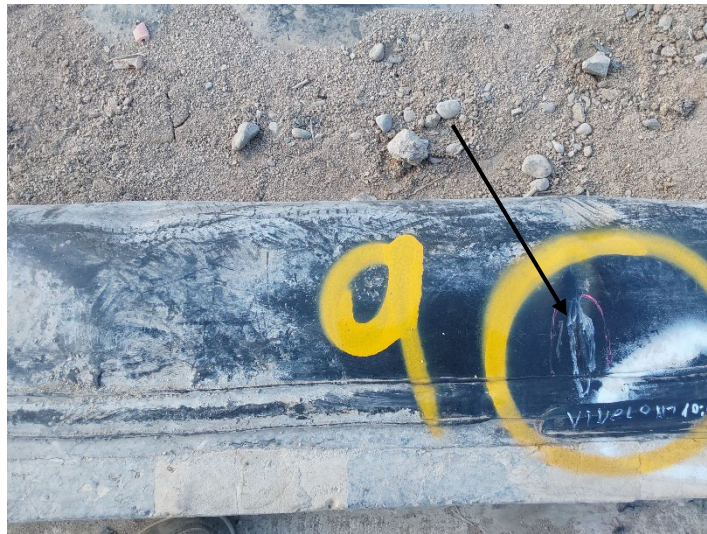
Fotografía 36: Nueva Falla 9

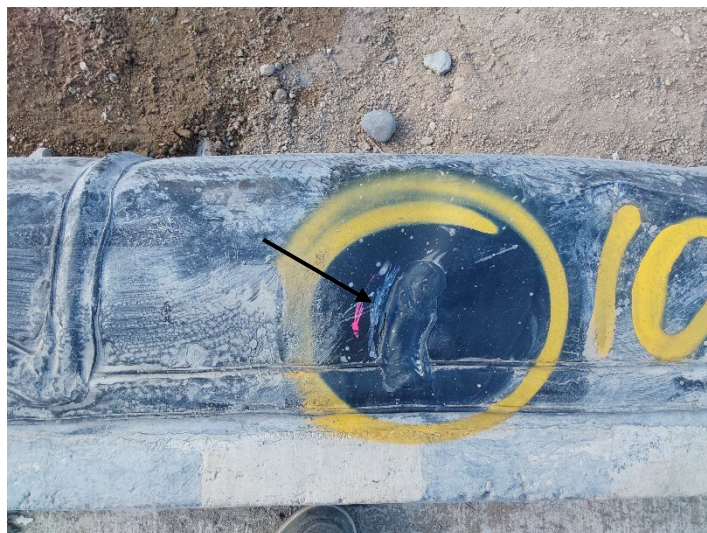
Fotografía 37: Nueva Falla 10

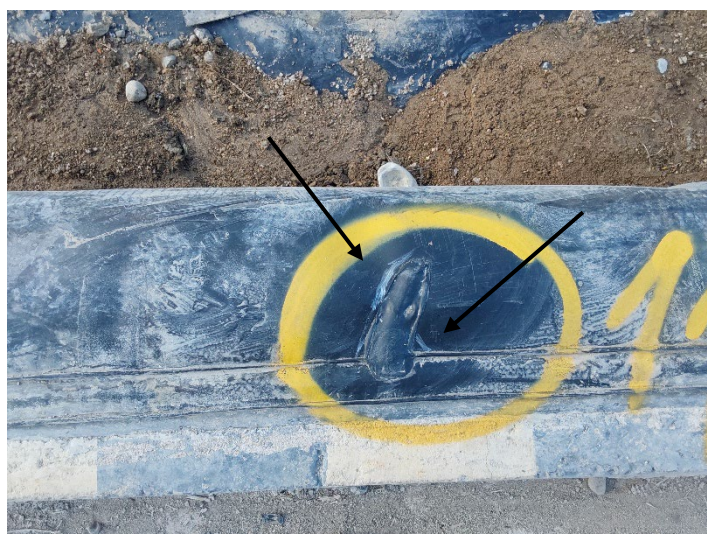
Fotografía 38: Nueva Falla 11

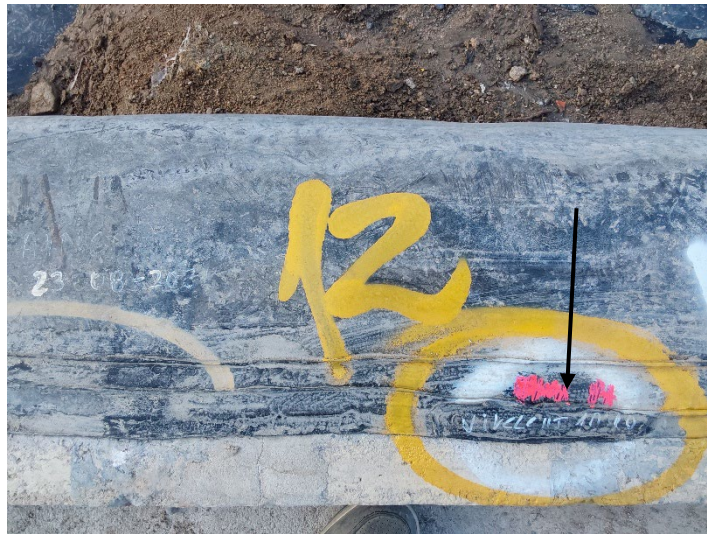
Fotografía 39: Falla 12 en reparación anterior 11

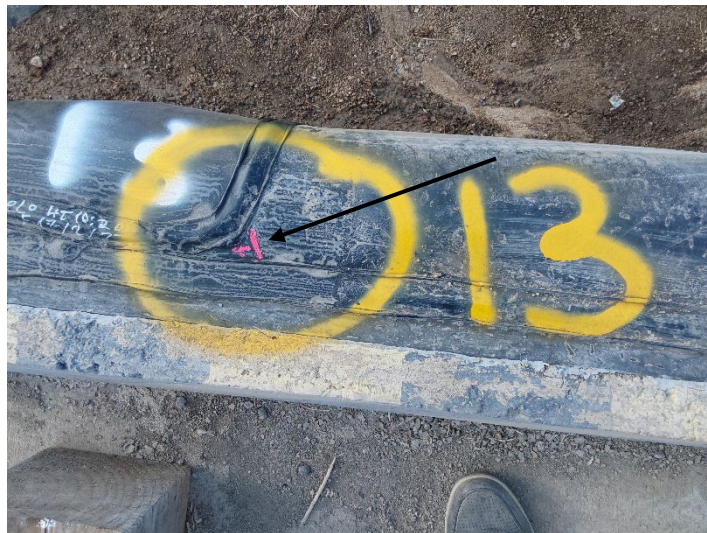
Fotografía 40: Falla 13 en reparación anterior 13

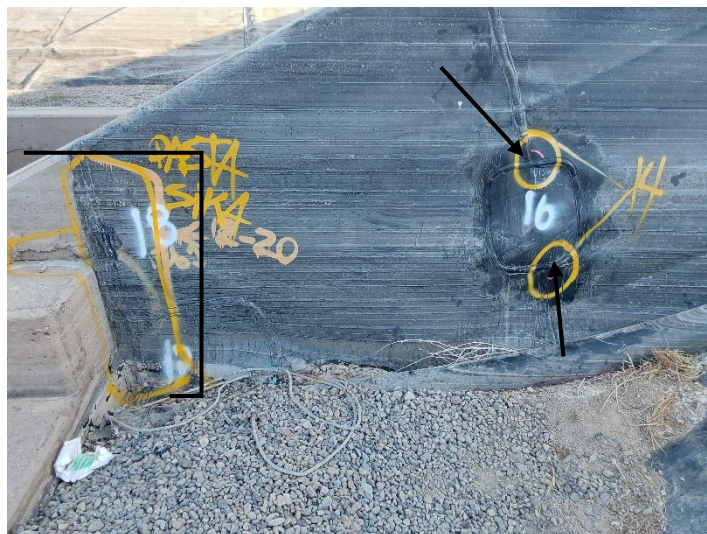
Fotografía 41: Fallas 14 en reparación anterior 16

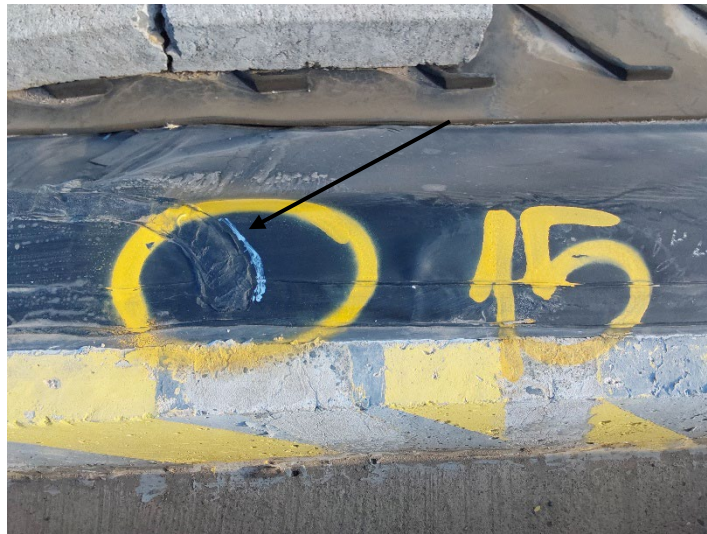
Fotografía 42: Nueva Falla 15

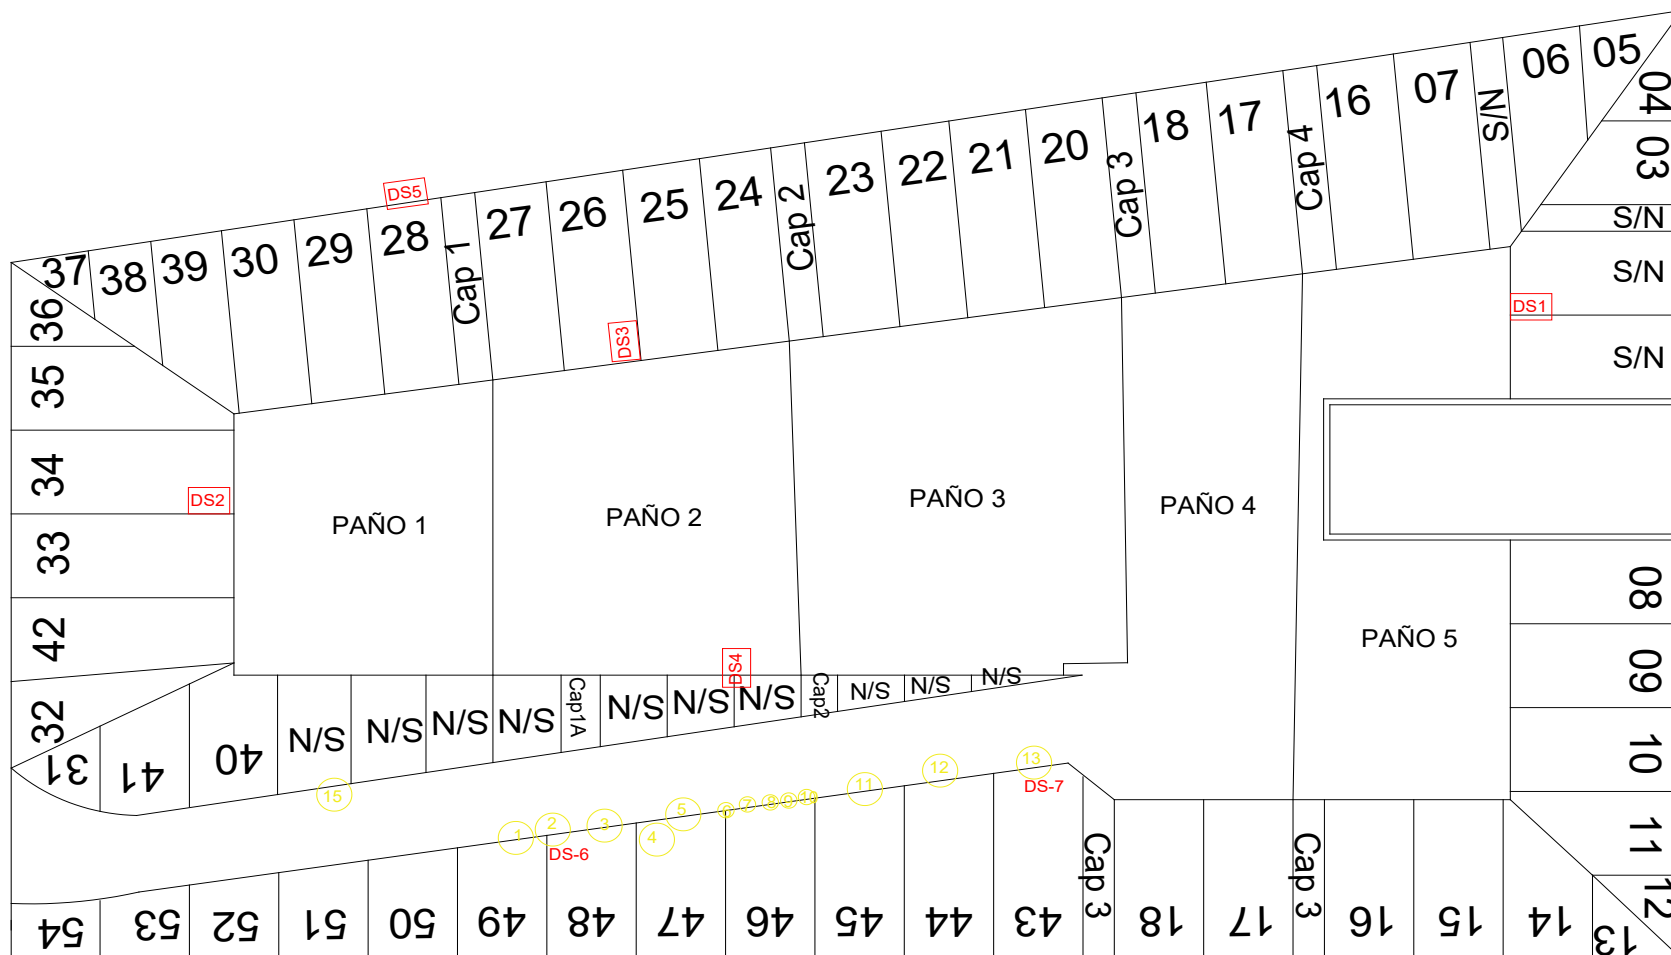
Se revisaron con campana de vacío 30 reparaciones de las observaciones reportadas en informe INF-INS-2022-015, tres reparaciones presentan fuga de vacío, se marca con pintura amarilla las reparaciones que fugan y se marcan 12 nuevas fallas, dando un total de 15 fallas a reparar, la ubicación se muestra en la figura 3 al final del presente informe.

Se concluye que la geomembrana primaria presenta 15 fallas que deben ser subsanadas y reinspeccionadas para la certificación de hermeticidad.
