INFORME
INF-INS-2022-015

INSPECCIÓN DE REVESTIMIENTO PISCINA DE EMERGENCIA ESTACIÓN CAMISAS Tk10

MINERA LOS PELAMBRES

INGENIERÍA E INSPECCIÓN TÉCNICA BSQC S.A. INSPECCIÓN	Código:	Revisión:	N.º Páginas:	Ejemplar N.º:
	INF-INS-2022-015	0	11	1
	REALIZADO POR:	APROBADO POR:		DESTINATARIO:
	MPD/EO/BSO	BSO		Minera Los Pelambres
	FECHA: 11-02-2022	FECHA: 11-02-2022		FECHA: 22-02-2022

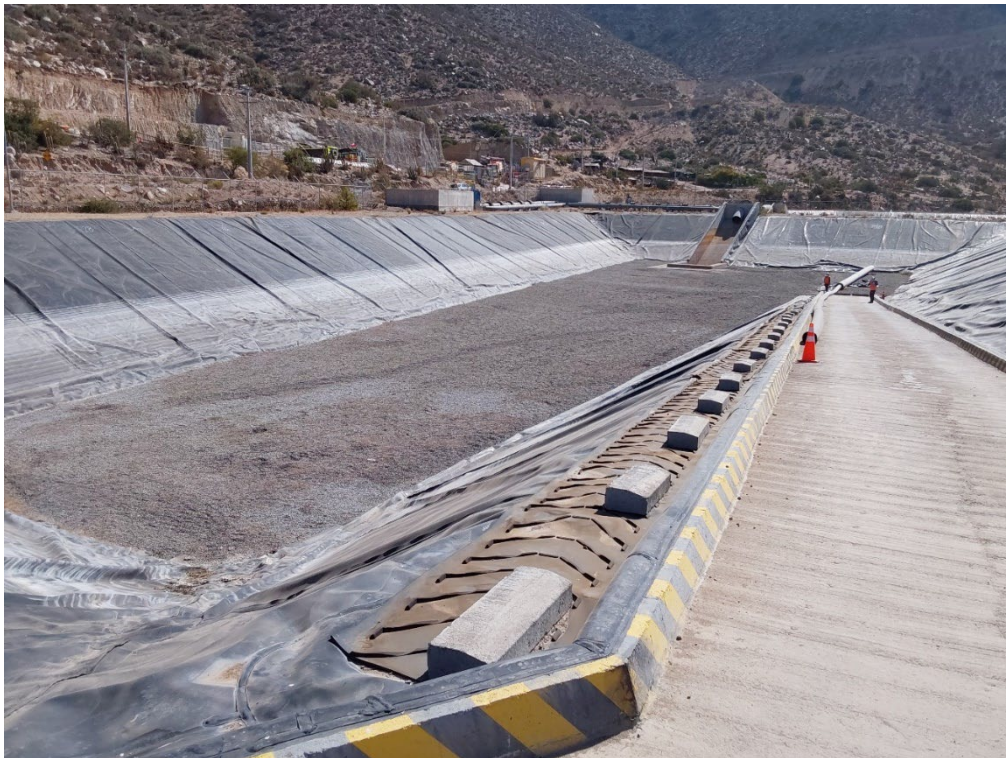
Fotografía 1: Vista panorámica de piscina de emergencia concentraducto Tk10, estación Camisas.

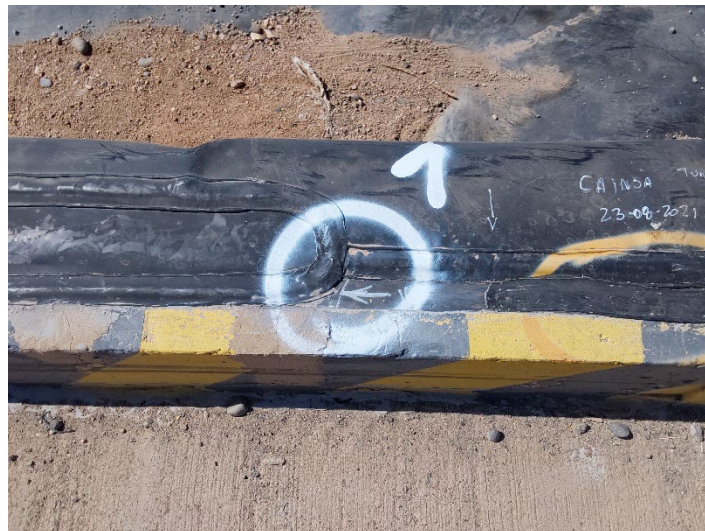
Fotografía 2: falla 1 rotura de inserto

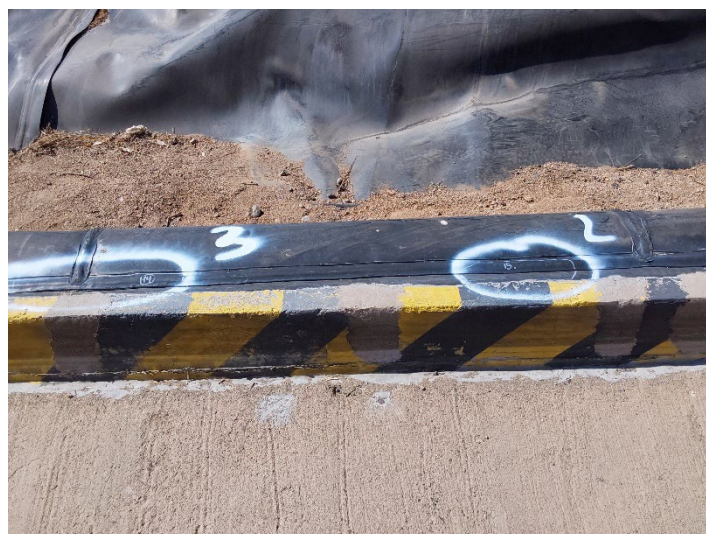
Fotografía 3: fallas 2 y 3 roturas de inserto (antiguas 14 y 15)

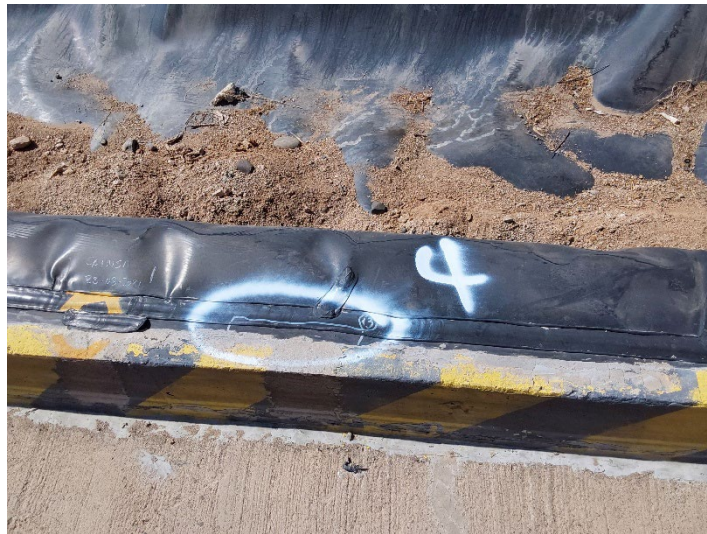
Fotografía 4: falla 4 rotura de inserto (antigua 13)

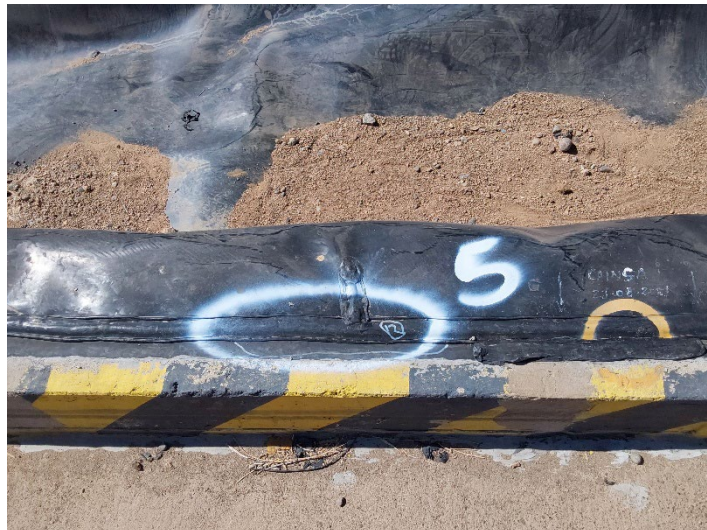
Fotografía 5: falla 5 rotura de inserto (antigua 12)

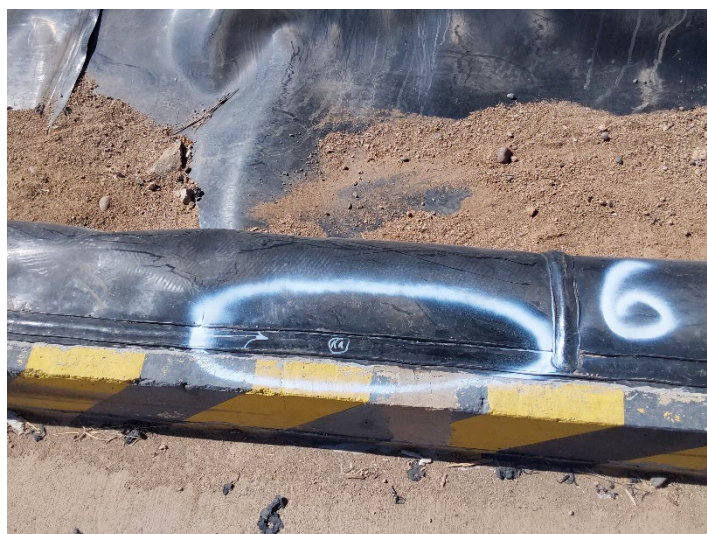
Fotografía 6: falla 6 rotura de inserto (antigua 11)

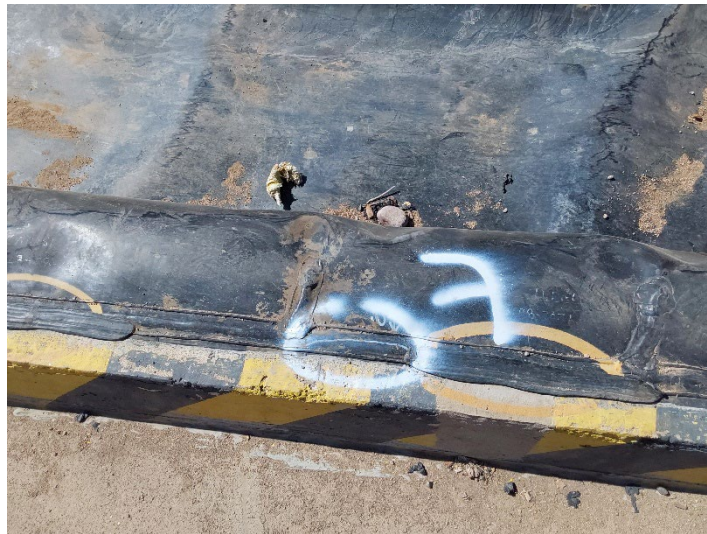
Fotografía 7: falla 7 rotura de inserto (antigua 10)

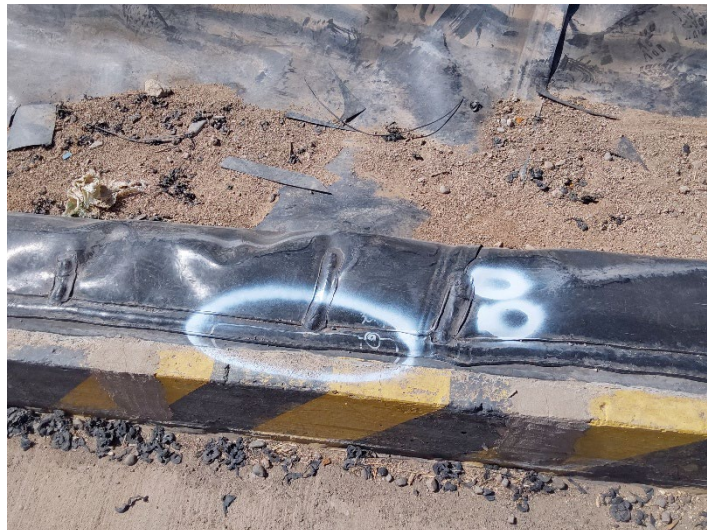
Fotografía 8: falla 8 rotura de inserto (antigua 9)

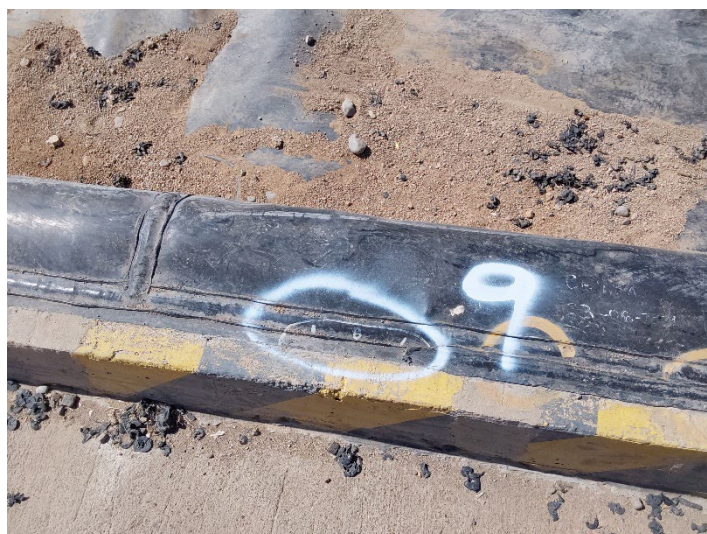
Fotografía 9: falla 9 rotura de inserto (antigua 6)

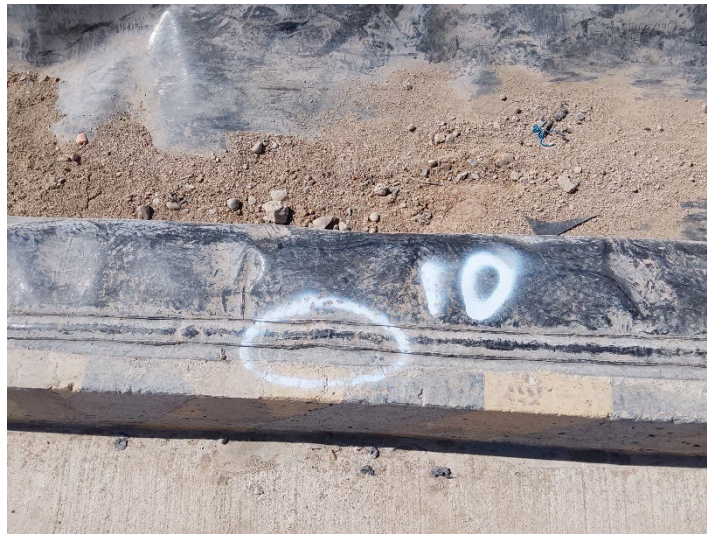
Fotografía 10: falla 10 rotura de inserto

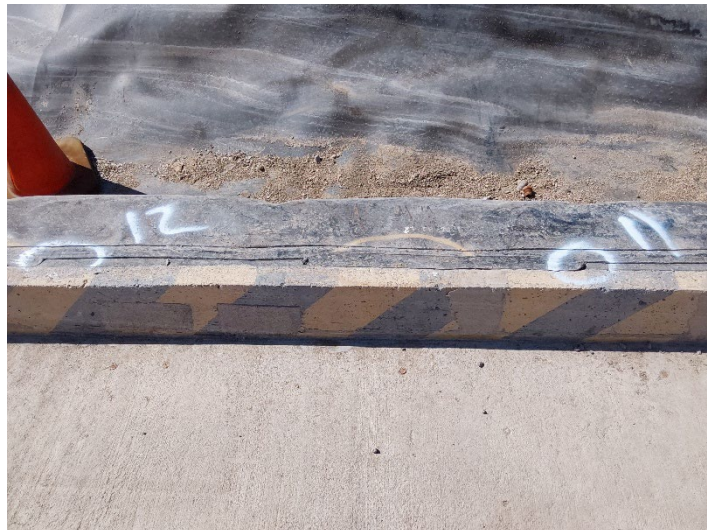
Fotografía 11: fallas 11 y 12 rotura de inserto (mala reparación)

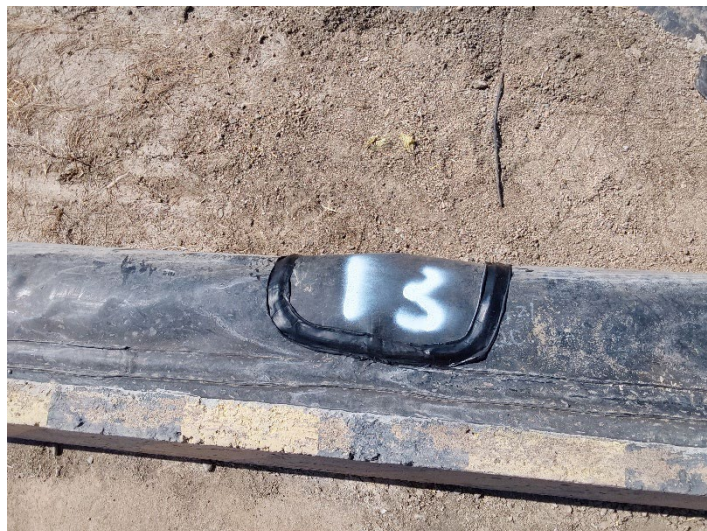
Se revisó con arco eléctrico toda el área de contacto de geomembrana-hormigón en la rampa de acceso, se detectaron 21 puntos de fuga, de los cuales; 14 están relacionados con roturas de los insertos de anclaje de la geomembrana y fallas no reparadas (lado derecho de rampa al bajar). Una rotura falla 13 fotografía 12 se produjo en la operación de llenado (rotura reparada sin revisión), otras 5 fallas son marcadas al lado izquierdo de la rampa en anclaje, y una rotura por punzonamiento durante la operación de llenado, falla 21 fotografía 17.

Fotografía 12: falla 13 rotura (golpe operación de llenado)

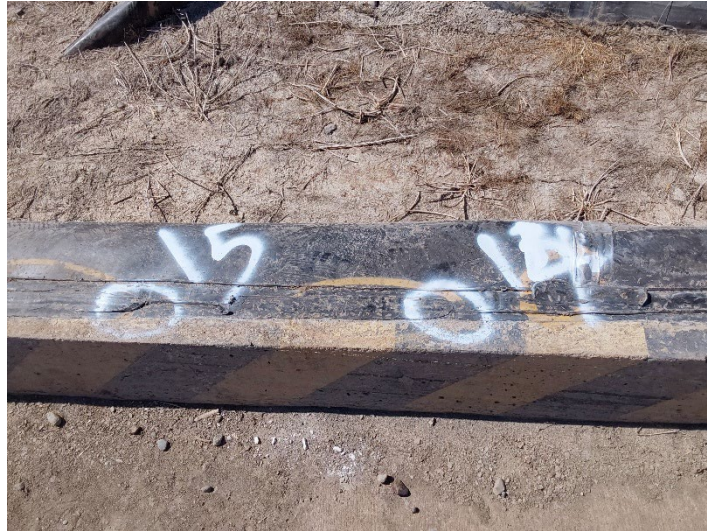
Fotografía 13: fallas 14 y 15 rotura de inserto (mala reparación)

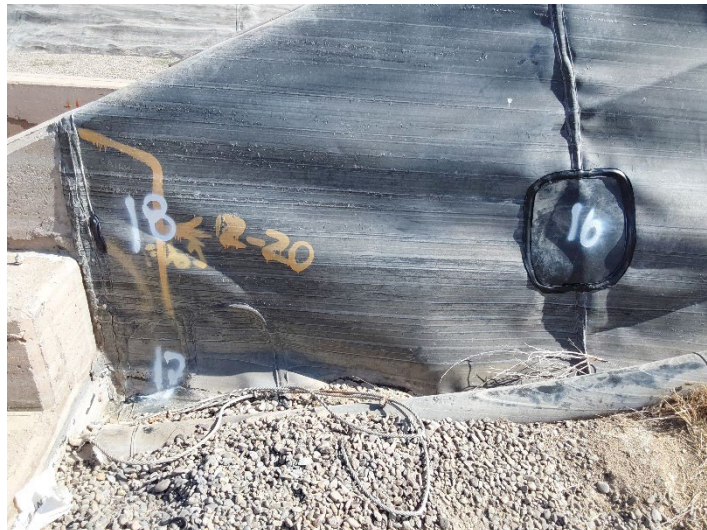
La inspección visual, permitió verificar que la rotura de la geomembrana en cámara de llenado (fotografía 5 y 6 de informe INF-INS-2021-065) no fue reparada (La empresa que efectúa las reparaciones reparó esta rotura el día de la visita de inspección, falla 16 fotografía 14 del presente informe). Se determina una nueva rotura en esquina de cajón de llenado falla 17 misma fotografía 14 y filtración en reparaciones de extrusión en mismo sector.

Fotografía 14: fallas 16, 17 rotura geomembrana y falla 18 (mala reparación)

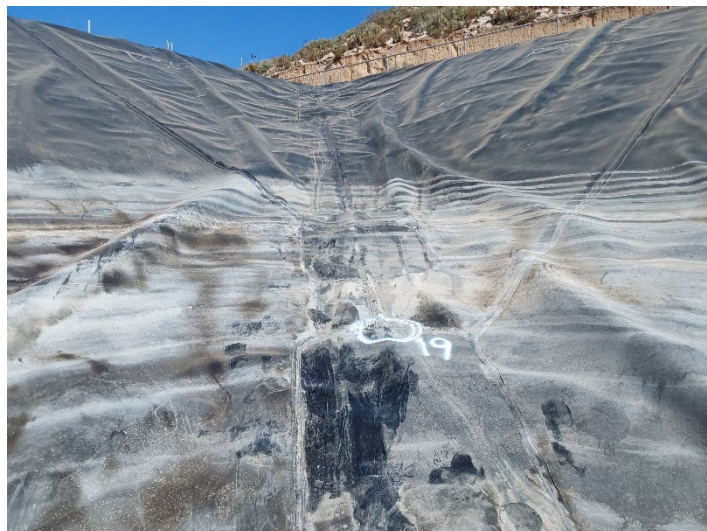
En los taludes se encontraron 6 fallas, de las cuales la falla 26 fotografía 21 es una rotura por impacto de elemento contundente. Las fallas 19, 20, 28 y 29 de fotografías 15, 16, 22 y 23 respectivamente, son roturas

de la geomembrana en bordes de soldaduras de extrusión de parches, producida por esfuerzos de llenado de piscina y la condición de fragilidad del material. La falla 30 fotografía 24 es una filtración de parche bajo soldadura de extrusión.

Fotografía 15: falla 19 rotura parche (estiramiento llenado de piscina)

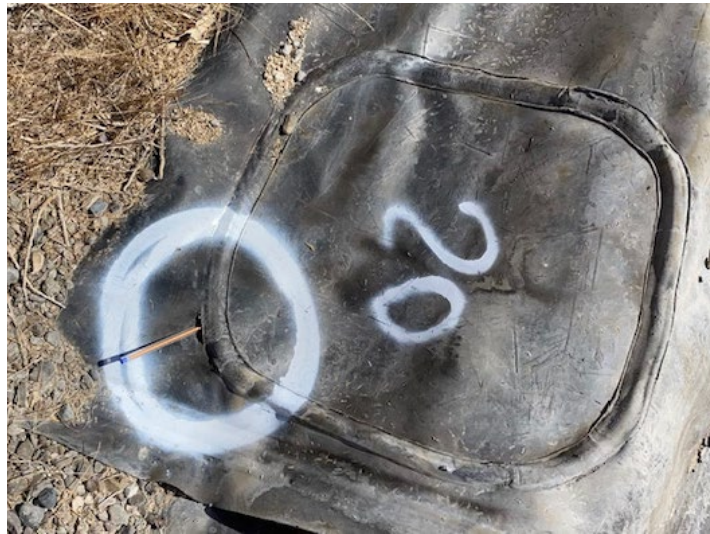
Fotografía 16: falla 20 rotura parche (estiramiento llenado de piscina)

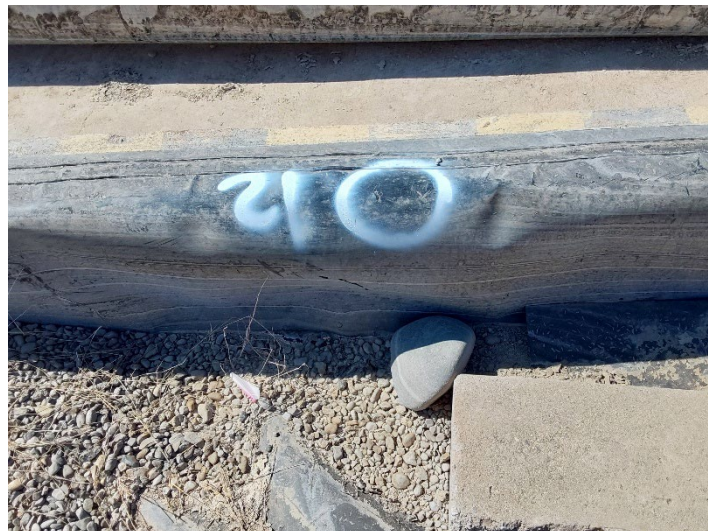
Fotografía 17: falla 21 (punzonamientos operación llenado)

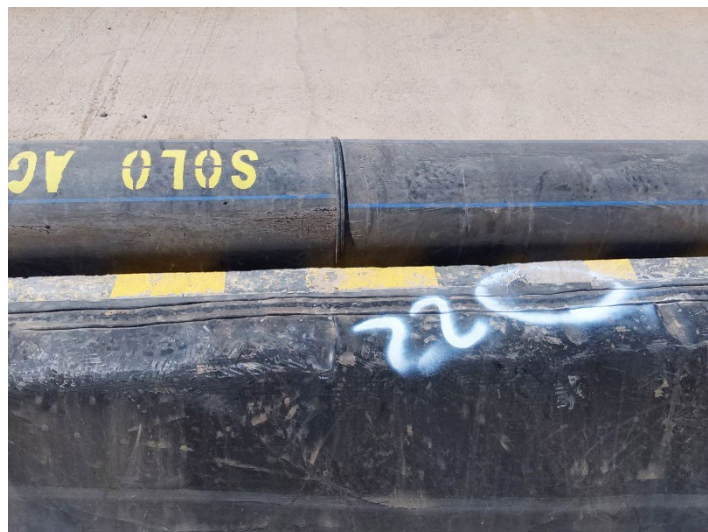
Fotografía 18: falla 22 rotura de inserto (mala reparación)

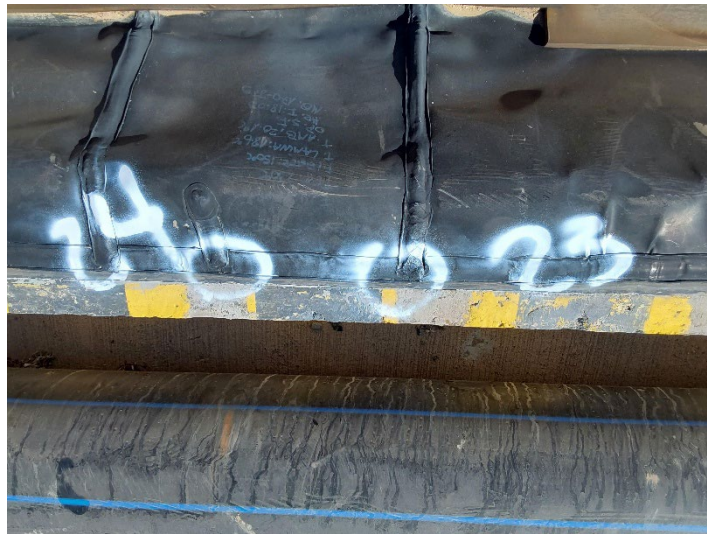
Fotografía 19: fallas 23 y 24 filtración de extrusiones

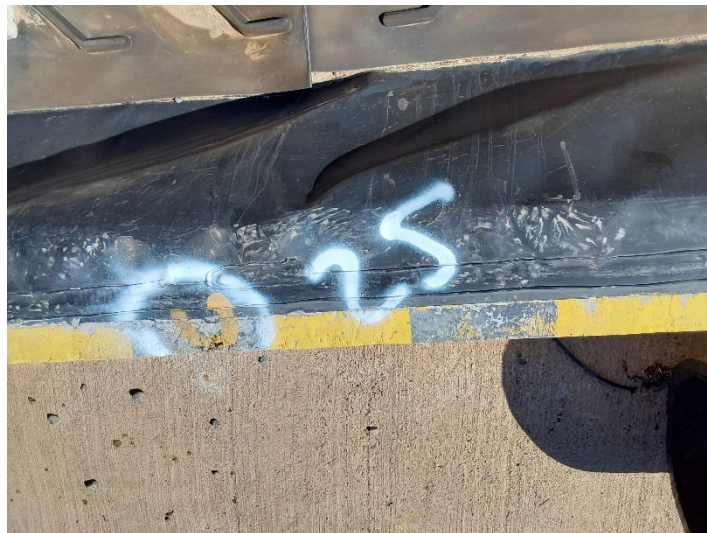
Fotografía 20: falla 25 filtración de extrusión en inserto

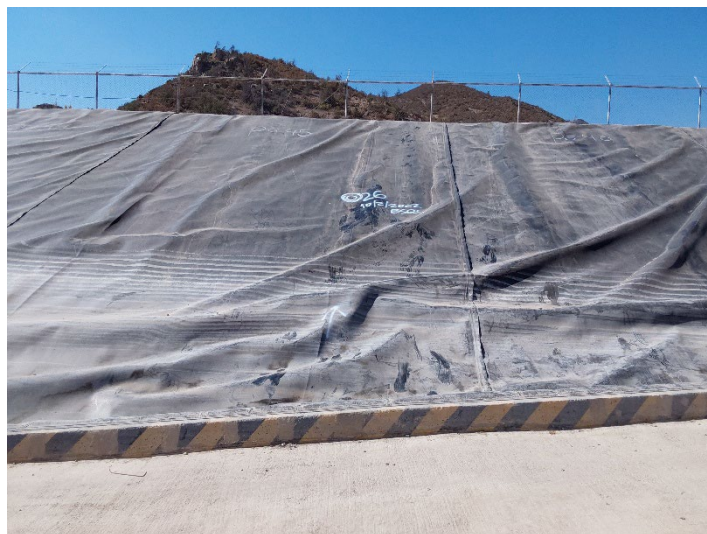
Fotografía 21: falla 26 rotura de geomembrana por impacto

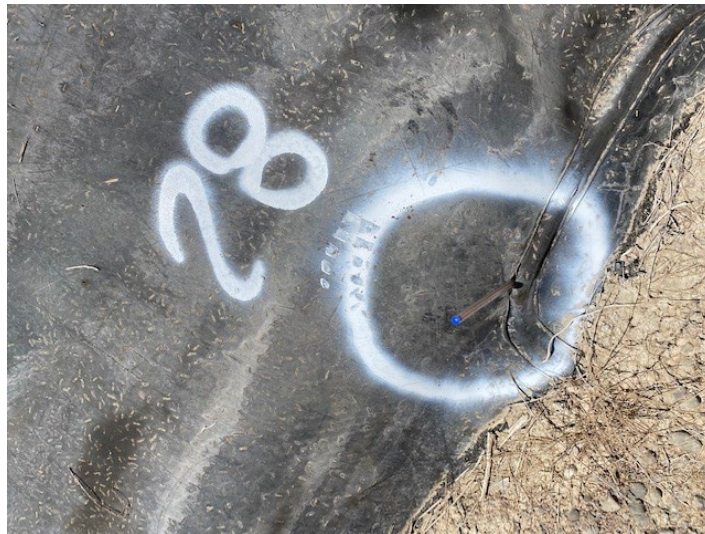
Fotografía 22: falla 28 rotura de geomembrana en perímetro de parche

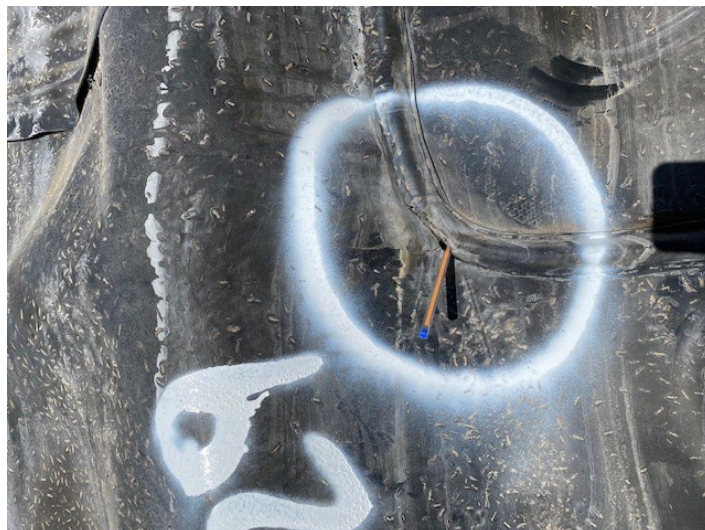
Fotografía 23: falla 26 rotura de geomembrana en perímetro de parche

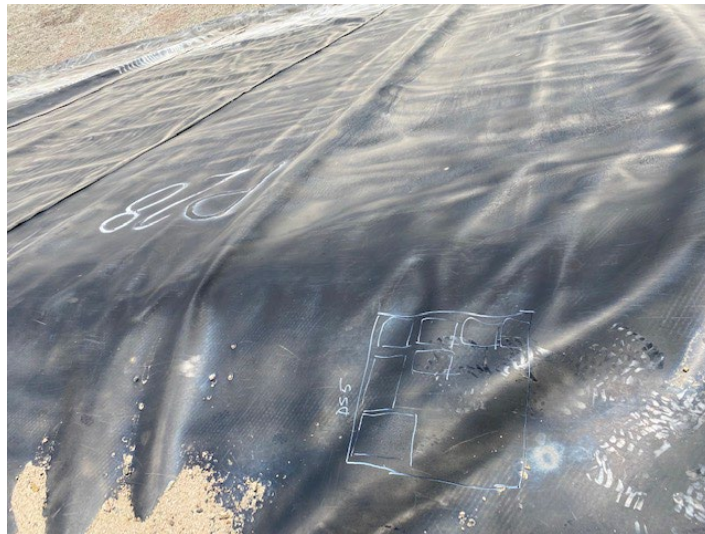
Fotografía 25: testigo DS5

Para determinar el estado de resistencia y vida útil de la geomembrana, se extrajeron 5 testigos de geomembrana en diferentes partes de la piscina, la ubicación se presenta en esquema de despliegue de paneles al final del presente informe. Los testigos DS1, DS2, DS3 y DS4, se extrajeron en la parte baja de los taludes y fueron cortados de la aleta sobrante de soldadura de cuña sin generar daño a la impermeabilización, uno testigo por lado de la piscina. El quinto testigo DS5 se extrajo en coronamiento del centro del panel 28 ver fotografía 25.

El testigo DS5 será evaluado con ensayos de espesor, densidad, resistencia a la tracción, resistencia al punzonamiento, resistencia al rasgado y tiempo de oxidación inducida en alta presión, para determinar el remanente de vida útil.
