INFORME
INF-INS-2022-022

INSPECCIÓN FINAL REPARACIONES DE REVESTIMIENTO PISCINA DE EMERGENCIA
RELAVEDUCTO Tk10, ESTACIÓN CAMISAS

MINERA LOS PELAMBRES

INSPECCIÓN ESTADO REVESTIMIENTO PISCINA DE EMERGENCIA RELAVEDUCTO Tk10, ESTACIÓN CAMISAS MINERA LOS PELAMBRES

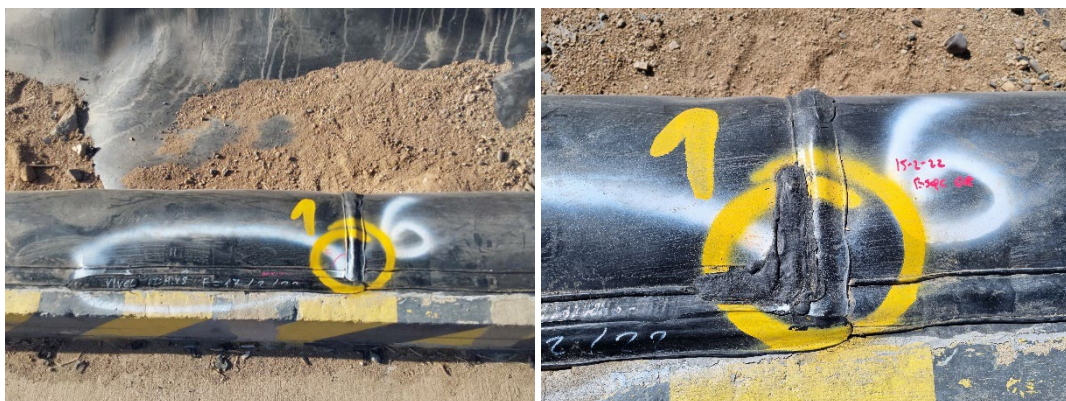
Fotografía 2: Reparación falla 1, antes y después

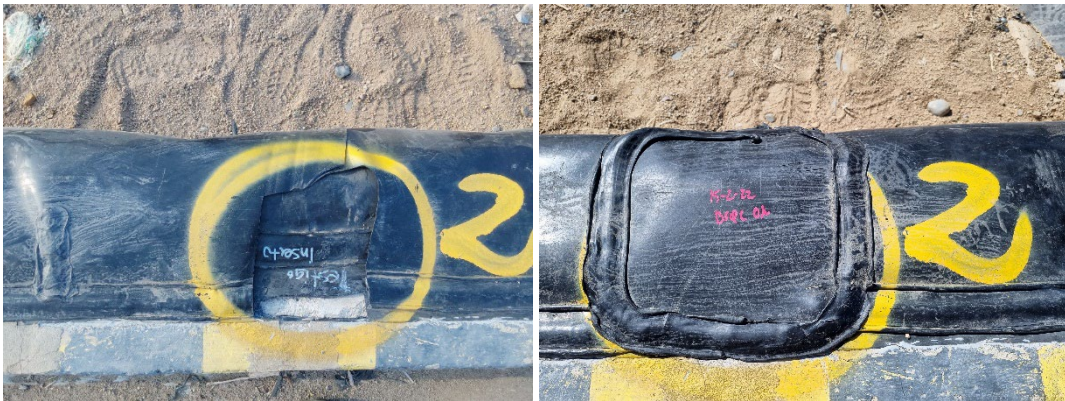
Fotografía 3: Reparación falla 2, antes (se toma muestra) y después reparación

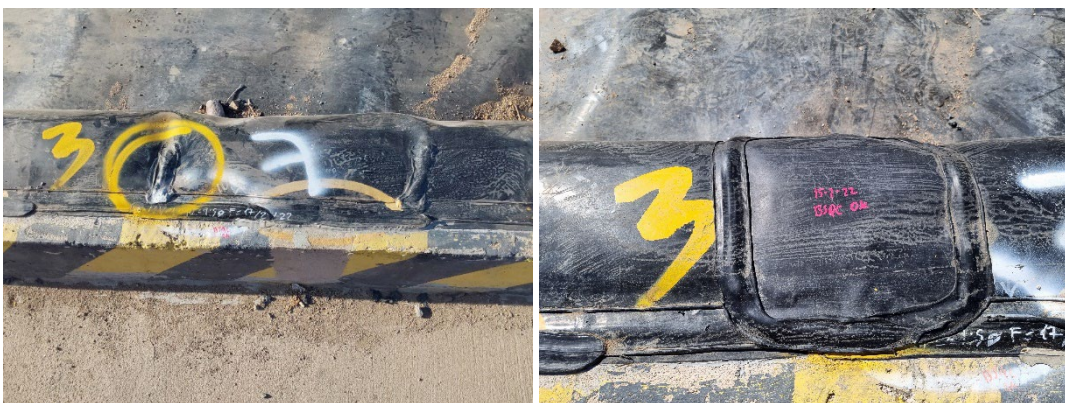
Fotografía 4: Reparación falla 3, antes y después

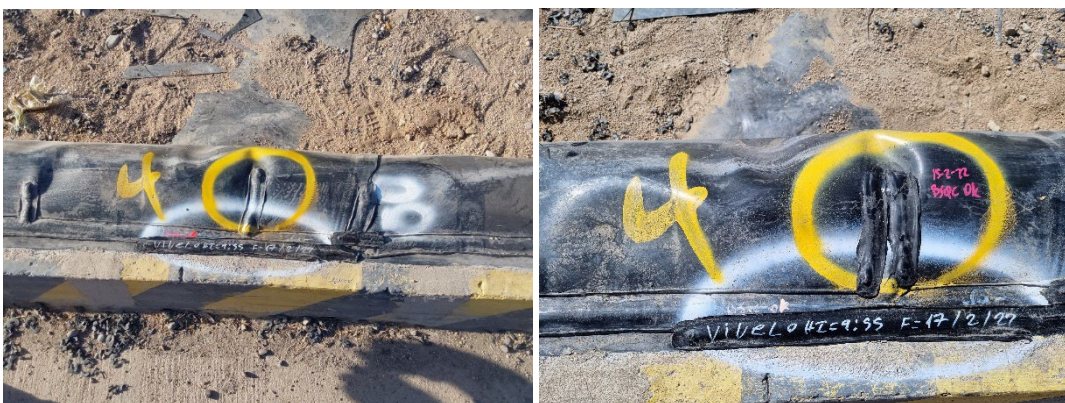
Fotografía 5: Reparación falla 4, antes y después

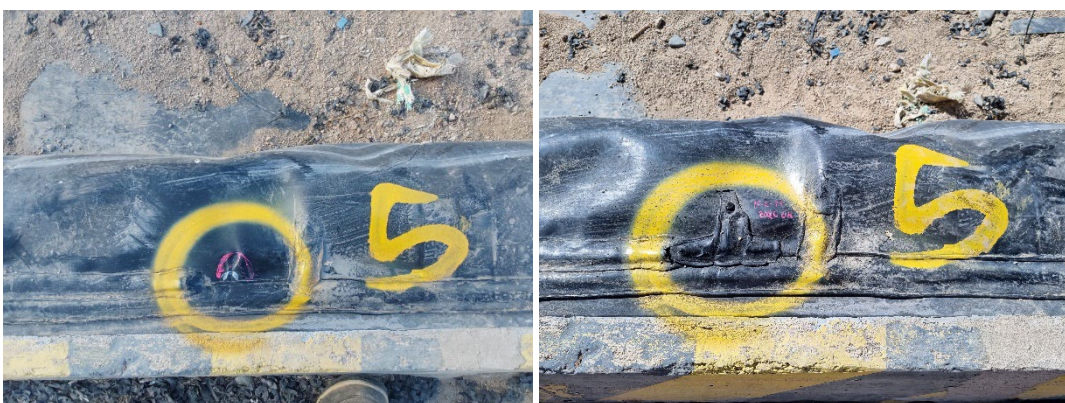
Fotografía 6: Reparación falla 5, antes y después

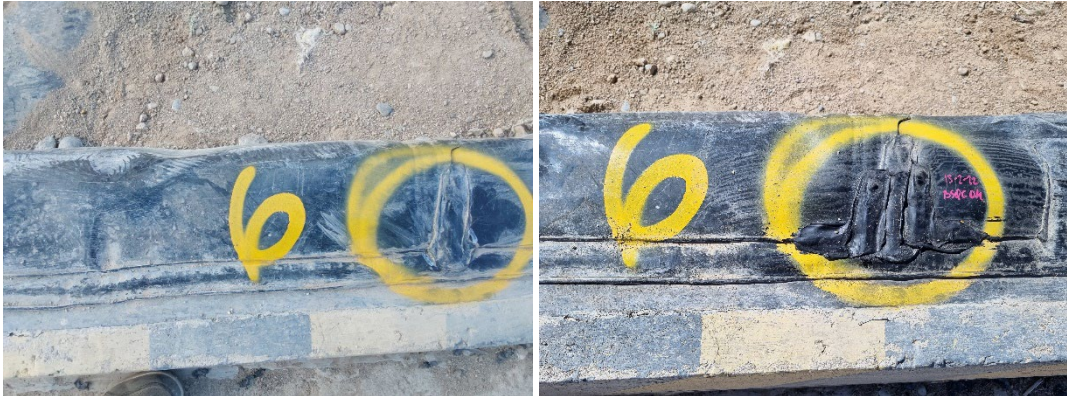
Fotografía 7: Reparación falla 6, antes y después

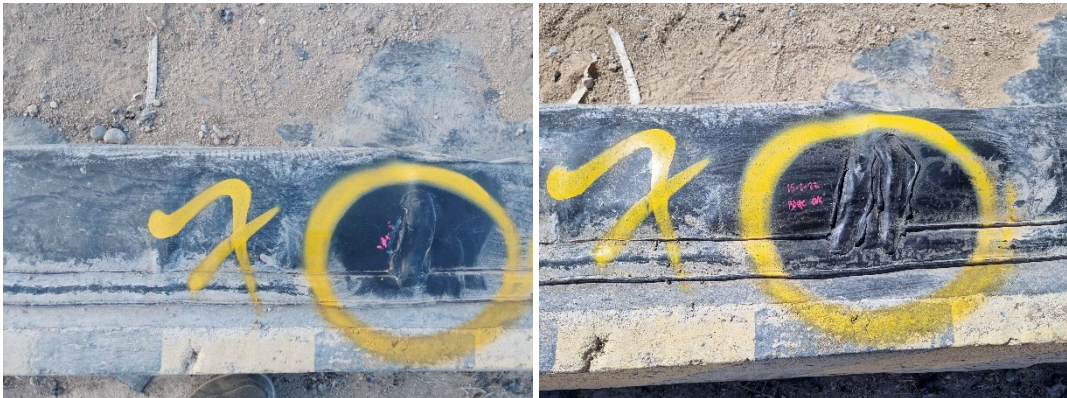
Fotografía 8: Reparación falla 7, antes y después

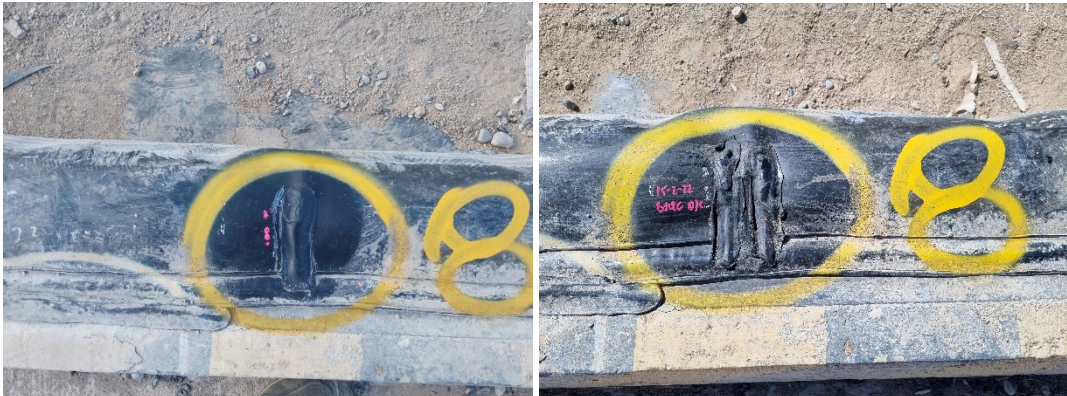
Fotografía 9: Reparación falla 8, antes y después

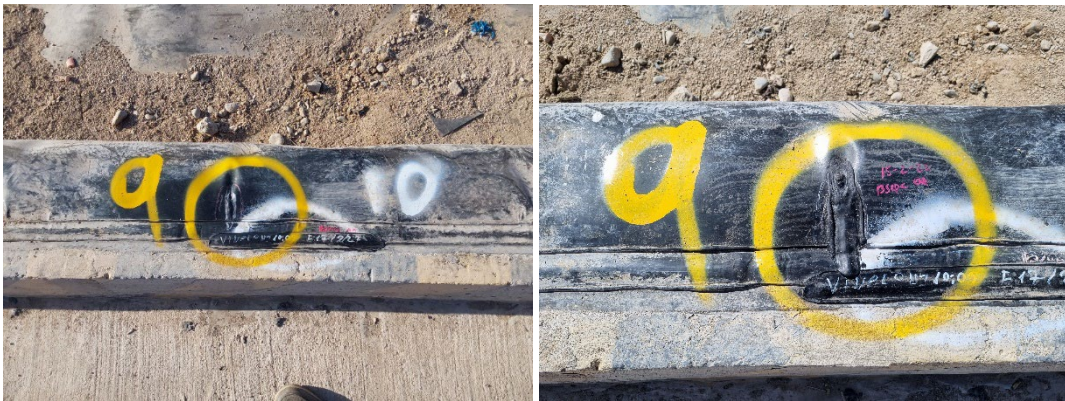
Fotografía 10: Reparación falla 9, antes y después

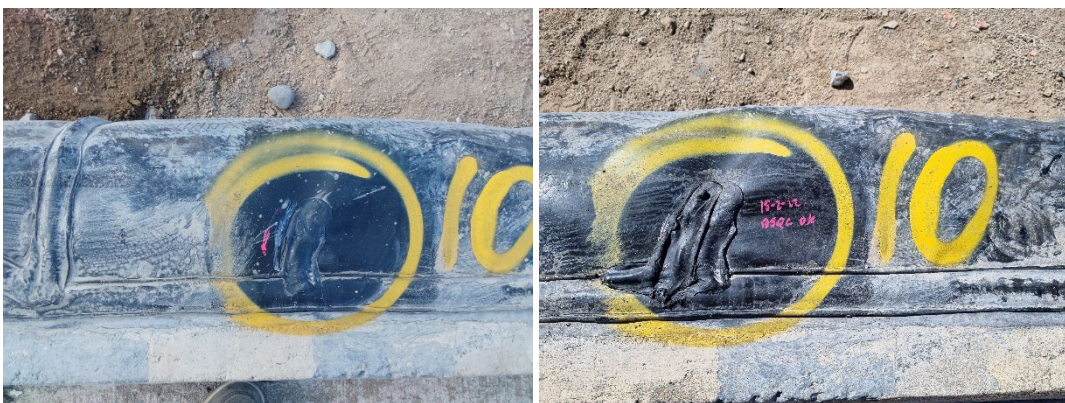
Fotografía 11: Reparación falla 10, antes y después

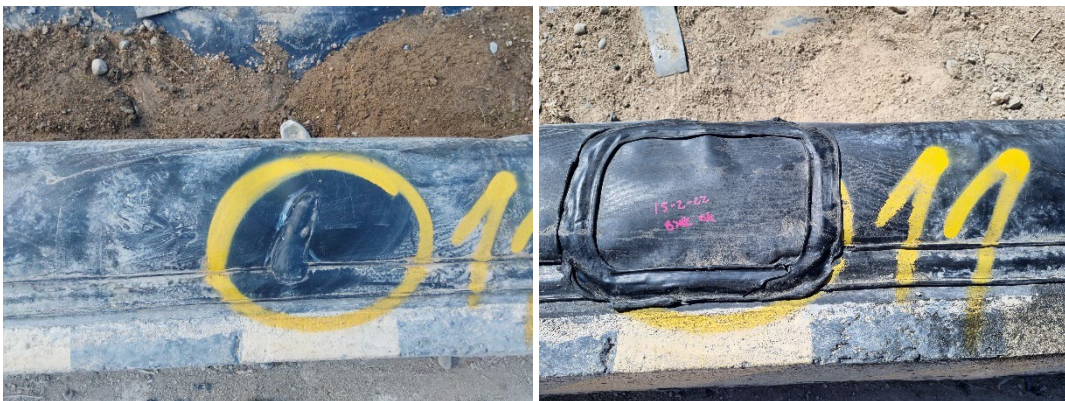
Fotografía 12: Reparación falla 11, antes y después

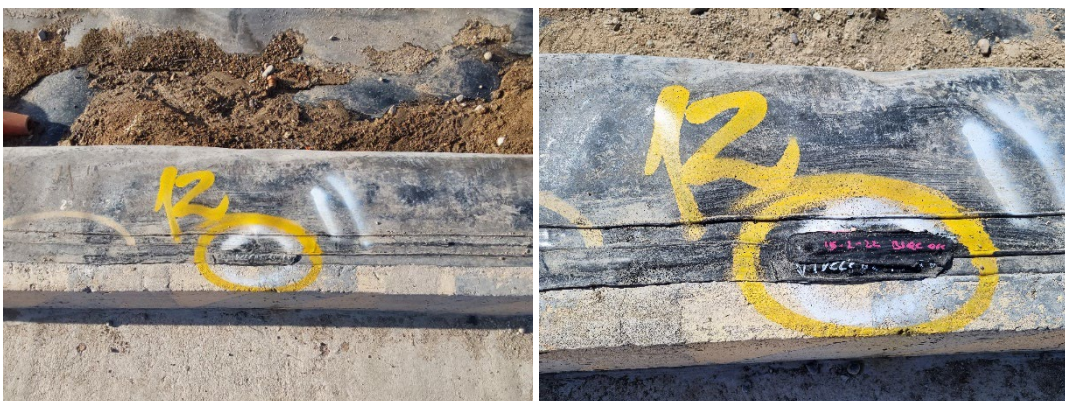
Fotografía 13: Reparación falla 12, antes y después

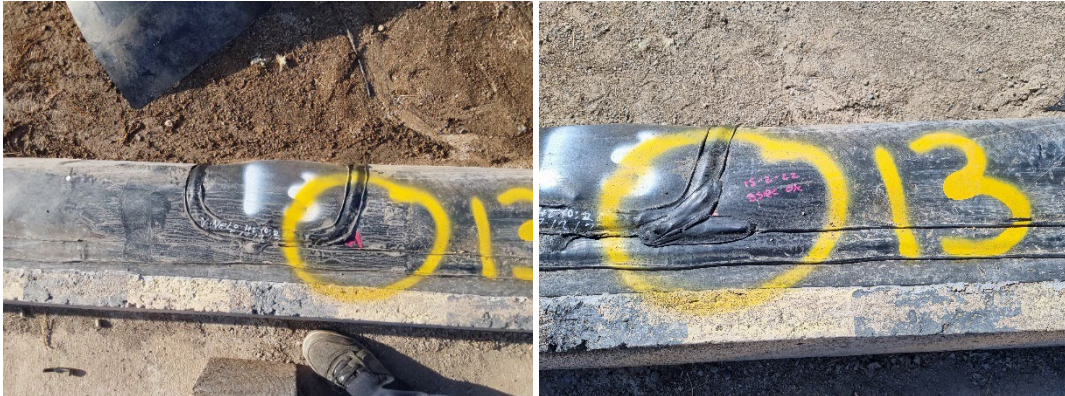
Fotografía 14: Reparación falla 13, antes y después

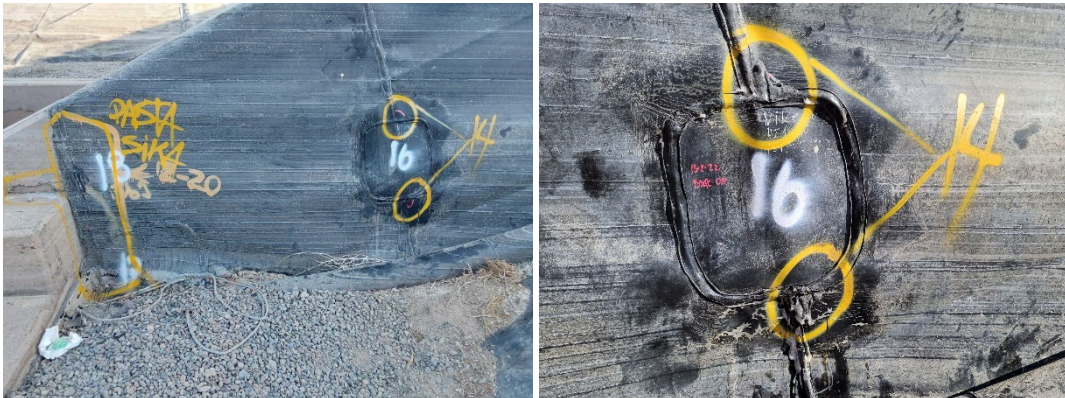
Fotografía 15: Reparación falla 14, antes y después

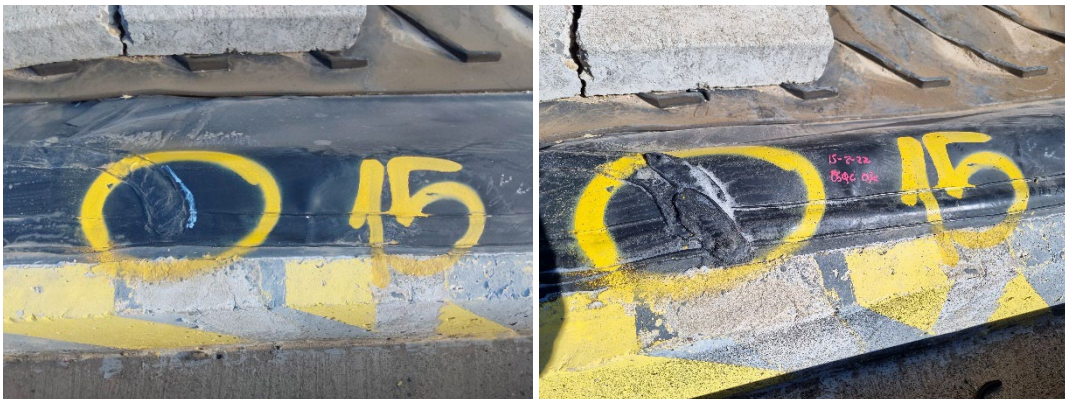
Fotografía 16: Reparación falla 15, antes y después

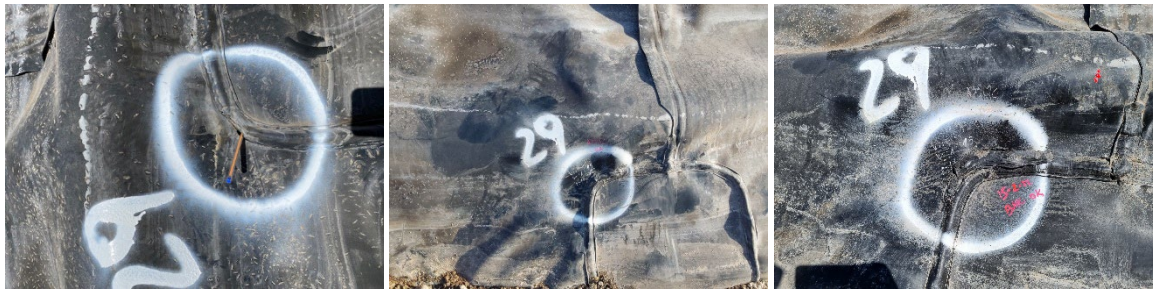
Fotografía 17: falla 29, reparación falla 29 y refuerzo de falla 29 informe INF-INS-2022-015

Además, se solicitó reforzar reparación de falla 29, fotografía 29 de informe INF-INS-2022-015 y fotografía 26 de informe de reparada en informe INF-INS-2022-021, el refuerzo se muestra en la fotografía 17 de este informe.

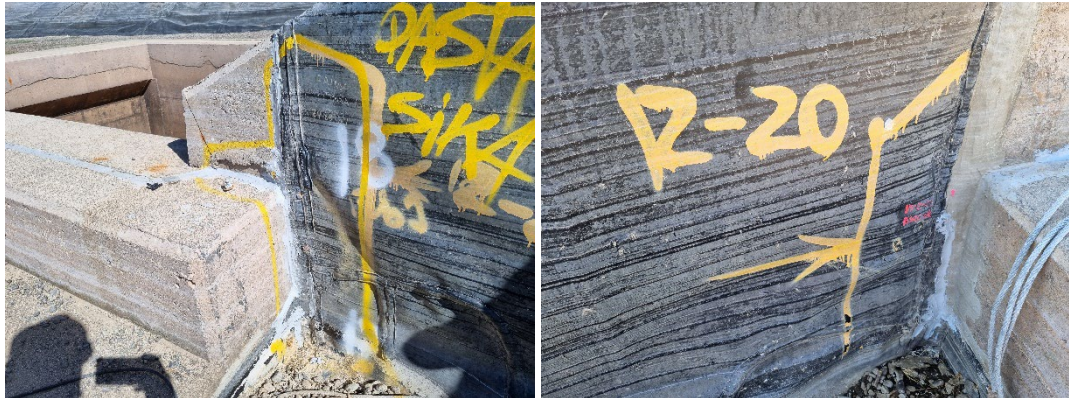
Fotografías 18: reparación esquina hormigón lado sur izquierda, lado norte derecha

También, se solicitó aplicar sellante elastomérico en juntas de inserto con hormigón en esquinas de cajón de llenado, ver fotografía 14 de informe INF-INS-2022-015, fotografía 16 de informe INF-INS-2022-021 y fotografías 18 del presente informe.

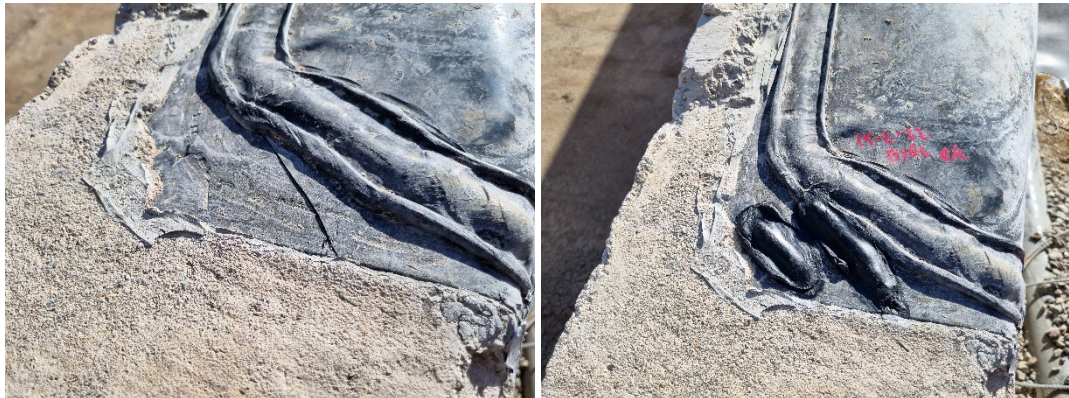
Se reparó fisura de inserto en hombro de pared de canal de descarga, fotografía 19 antes y después.

Fotografías 19: reparación inserto hombro de pared de cajón

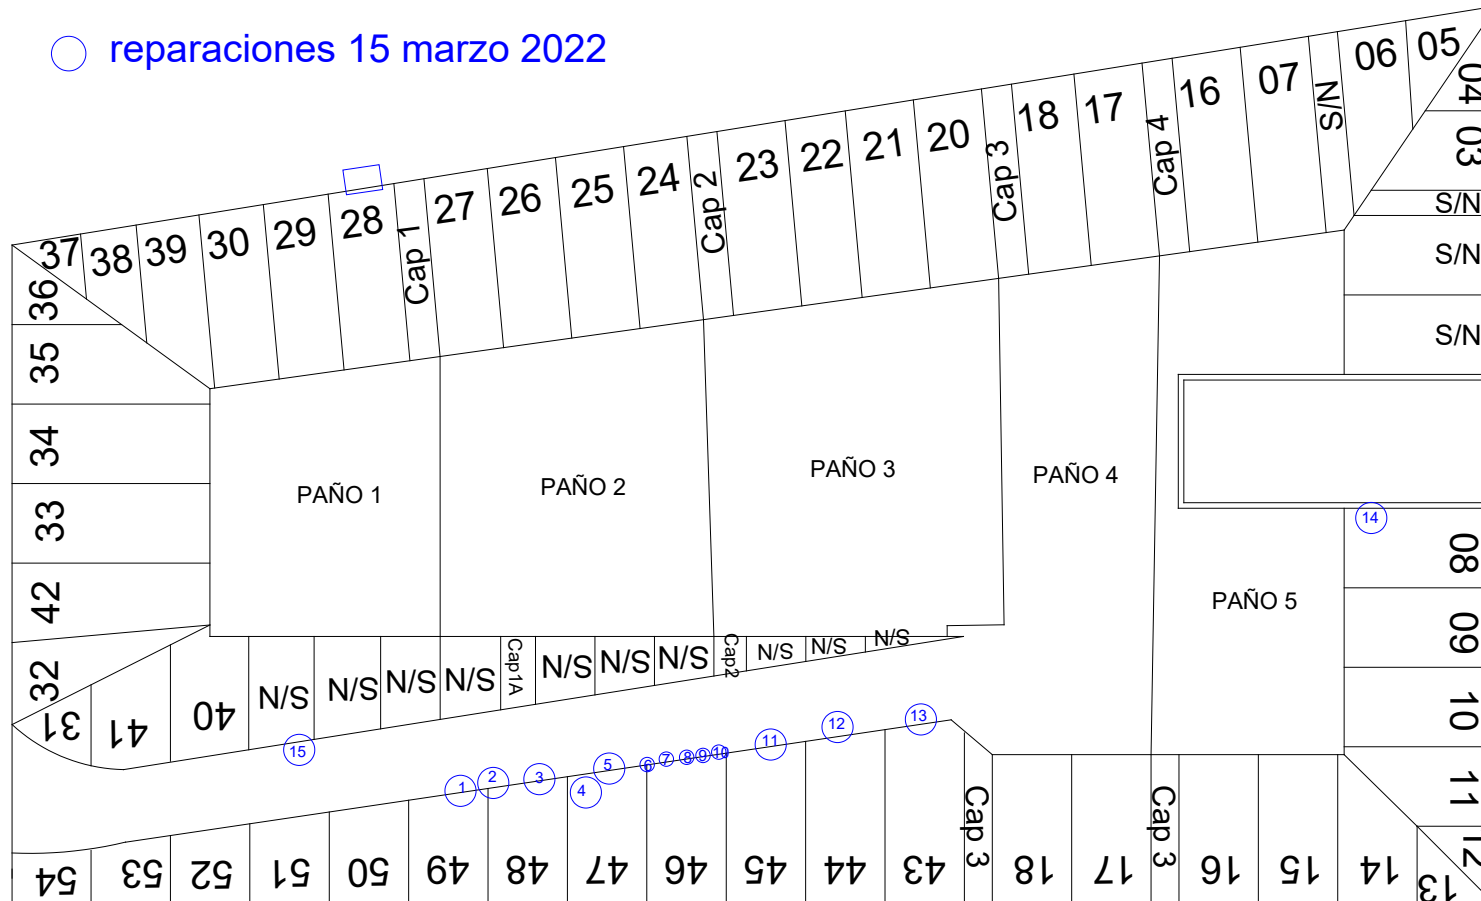
CAMISAS 010

○ reparaciones 15 marzo 2022
