**INFORME FINAL DE INCIDENTE
ESCURRIMIENTO DE AGUAS PISCINA DE EMERGENCIA
SECTOR CAMISAS**

Minera Los Pelambres

Marzo 2022

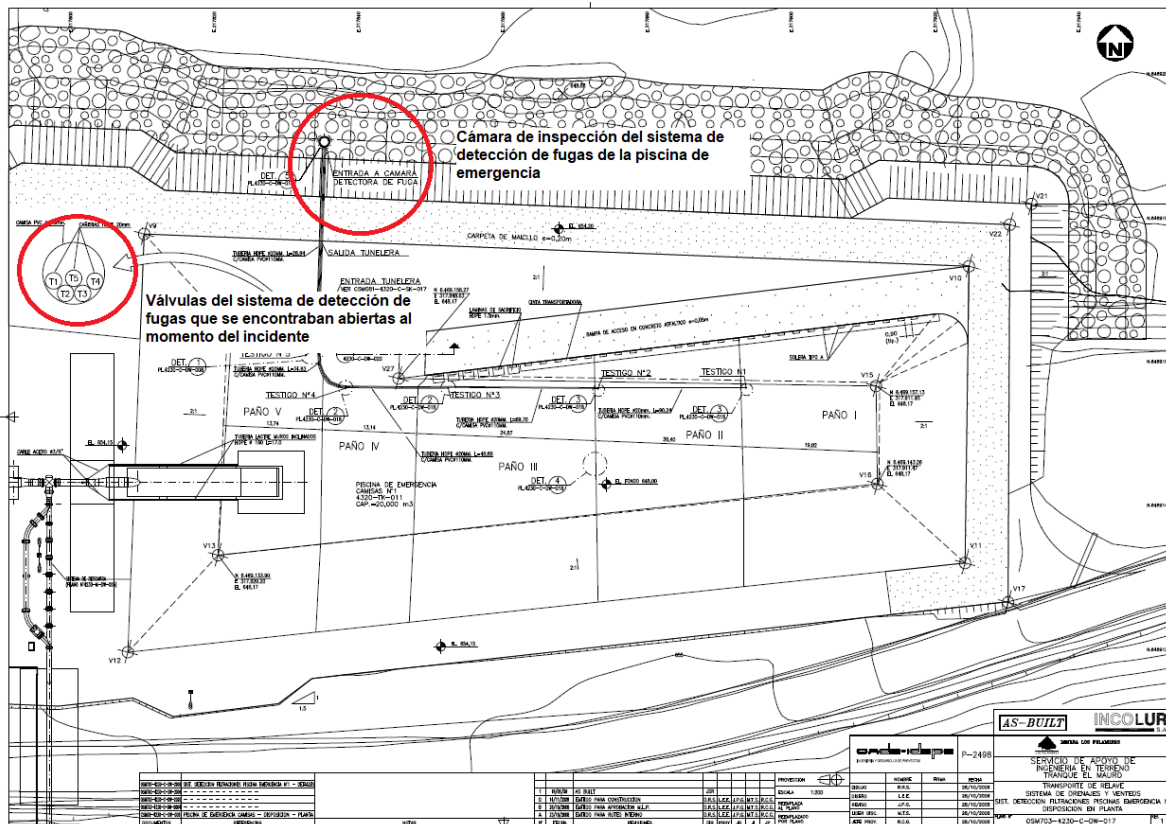
Figura 1. Plano As Built OSM703-4230-C-DW-017 Piscina 4320-TK-010

En efecto, conforme se mencionó en el Informe Preliminar de Incidente presentado a este Servicio con fecha 30 de noviembre de 2021, al momento de la ocurrencia del evento, las válvulas del sistema de detección de fugas de la piscina de emergencia se encontraban abiertas debiendo estar cerradas.

En la Figura 1 se ilustra la ubicación de las referidas válvulas y de la cámara de inspección del sistema de control de fugas de la piscina de emergencia, punto desde el cual escurrieron las aguas de proceso. La Figura 2 muestra registro fotográfico de las válvulas del sistema de detección de fugas.

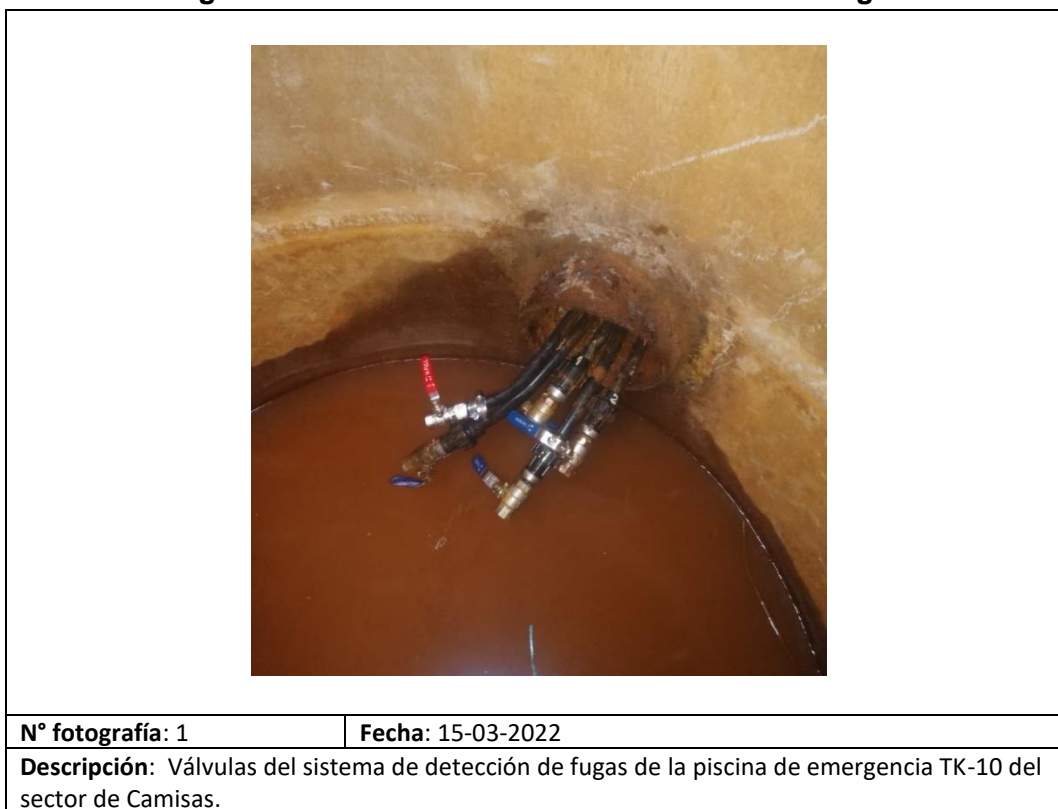
Figura 2. Válvulas del sistema de detección de fugas

Conforme se ha indicado en las presentaciones efectuadas tanto a SERNAGEOMIN como a la SMA, una de las causas que se identifica tras el incidente corresponde a la condición de las válvulas del sistema de detección de fugas de la geomembrana superficial de la piscina de emergencia en estado “abiertas” al momento de efectuarse el drenaje de agua de proceso en la piscina, lo cual permitió el llenado y rebose de la cámara de inspección y el escurrimiento de aguas en el sector. Conforme se ha informado a la Superintendencia del Medio Ambiente, dada la profundidad y capacidad volumétrica de la cámara de inspección, se estima que previo al rebose se almacenó un volumen de 2,62 m³ de aguas de proceso.

Conforme de detalla en la sección 3.3 de este informe, MLP ha estado trabajando en la implementación de procedimientos de inspección de las válvulas con el fin de evitar que estas se mantengan abiertas previo y durante una actividad de drenaje en la piscina de emergencia TK-10.

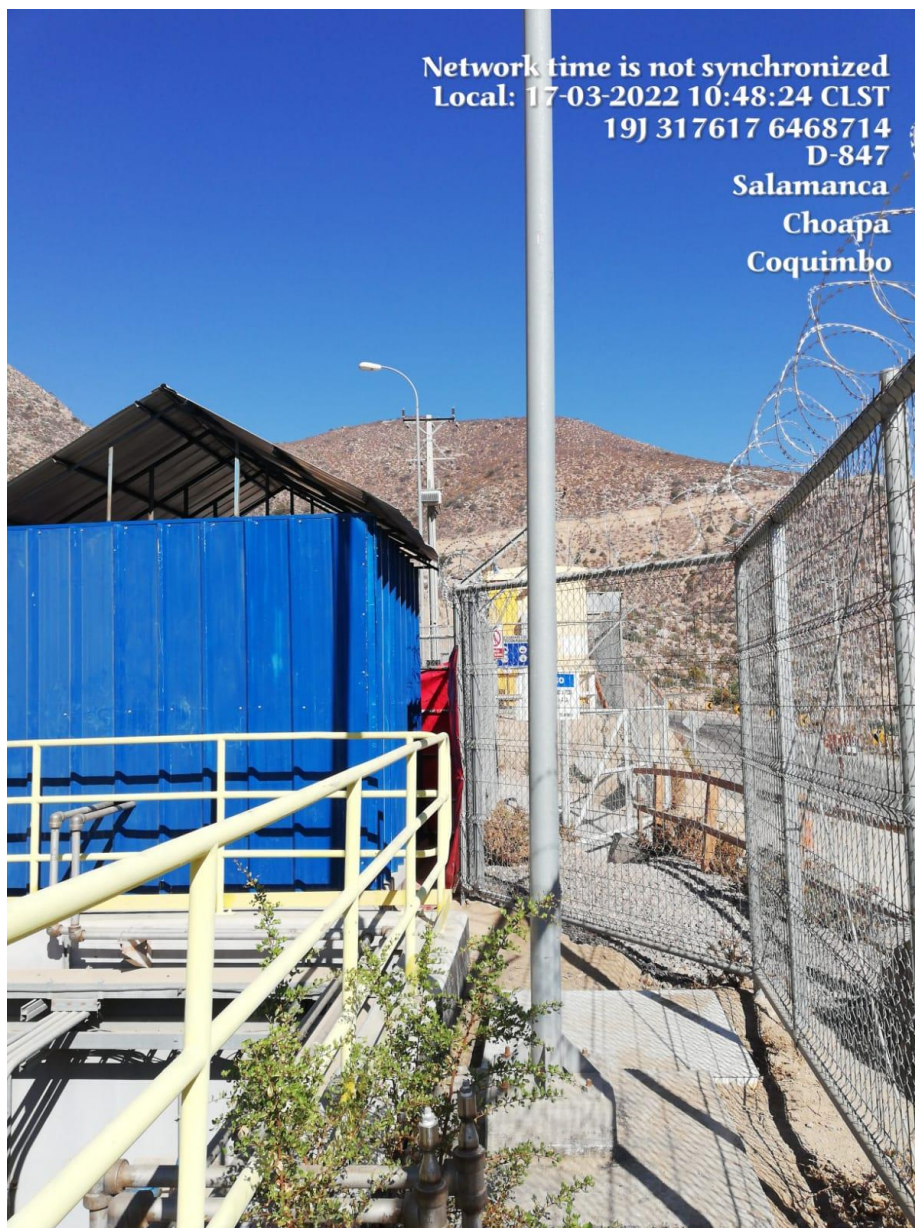
N° fotografía: 3

Descripción: Refuerzo perimetral instalaciones Estación Punto Bajo Camisas, sector de válvulas de descarga hacia piscinas.

Para subsanar esta situación, es que la Compañía ha ejecutado medidas para reforzar la infraestructura de cierres perimetrales mediante la instalación de cercos con mallas rígidas tipo ACMAFOR, refuerzo de los portones de acceso y adición de una nueva cámara del circuito cerrado de televisión para abarcar sector de la cámara de inspección de fugas. Además, se dispuso una tapa apernada en la cámara de inspección de la piscina de emergencia, para evitar su manipulación por terceros.

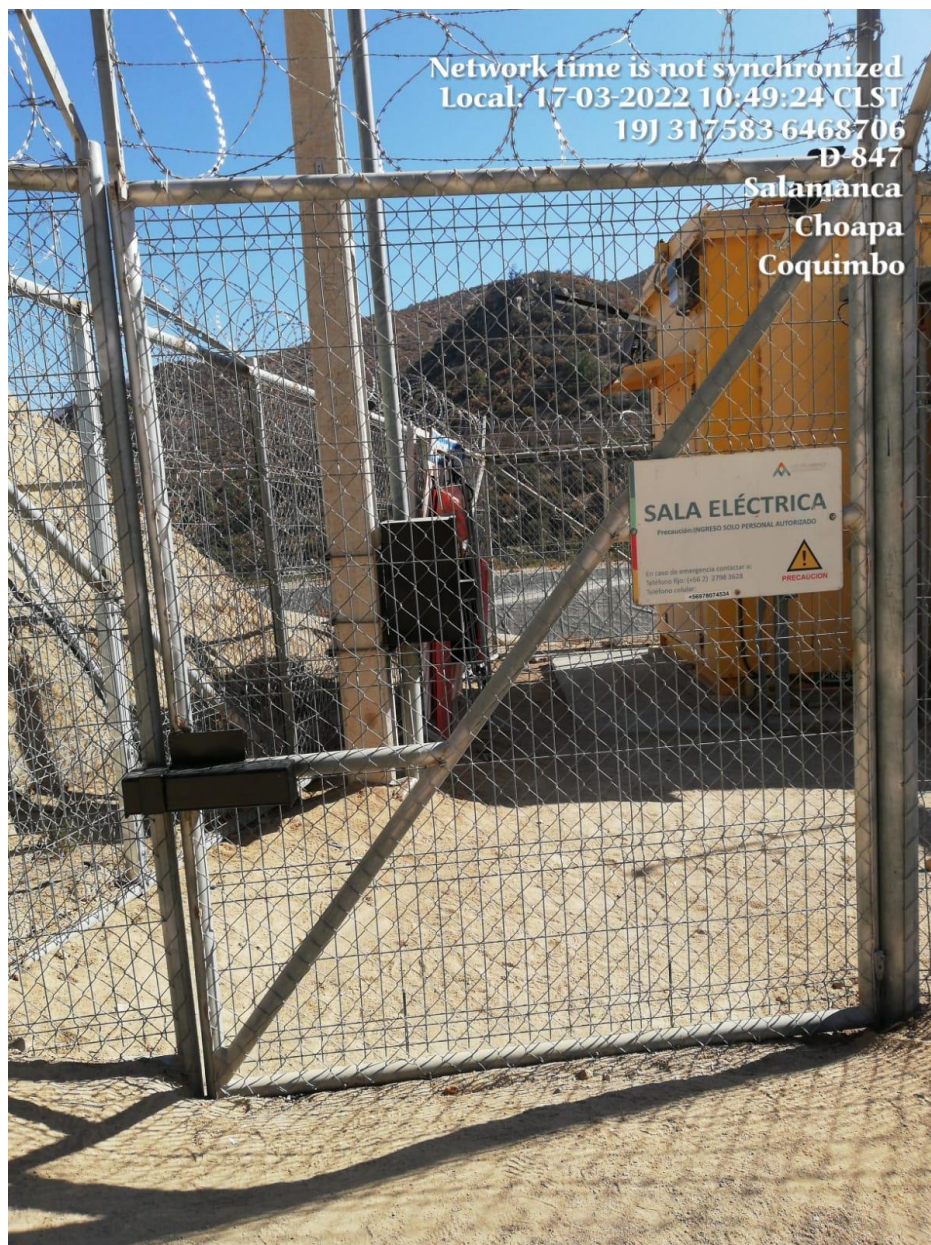
N° fotografía: 4

Descripción: Refuerzo perimetral instalaciones Estación Punto Bajo Camisas, sector Sala Eléctrica.

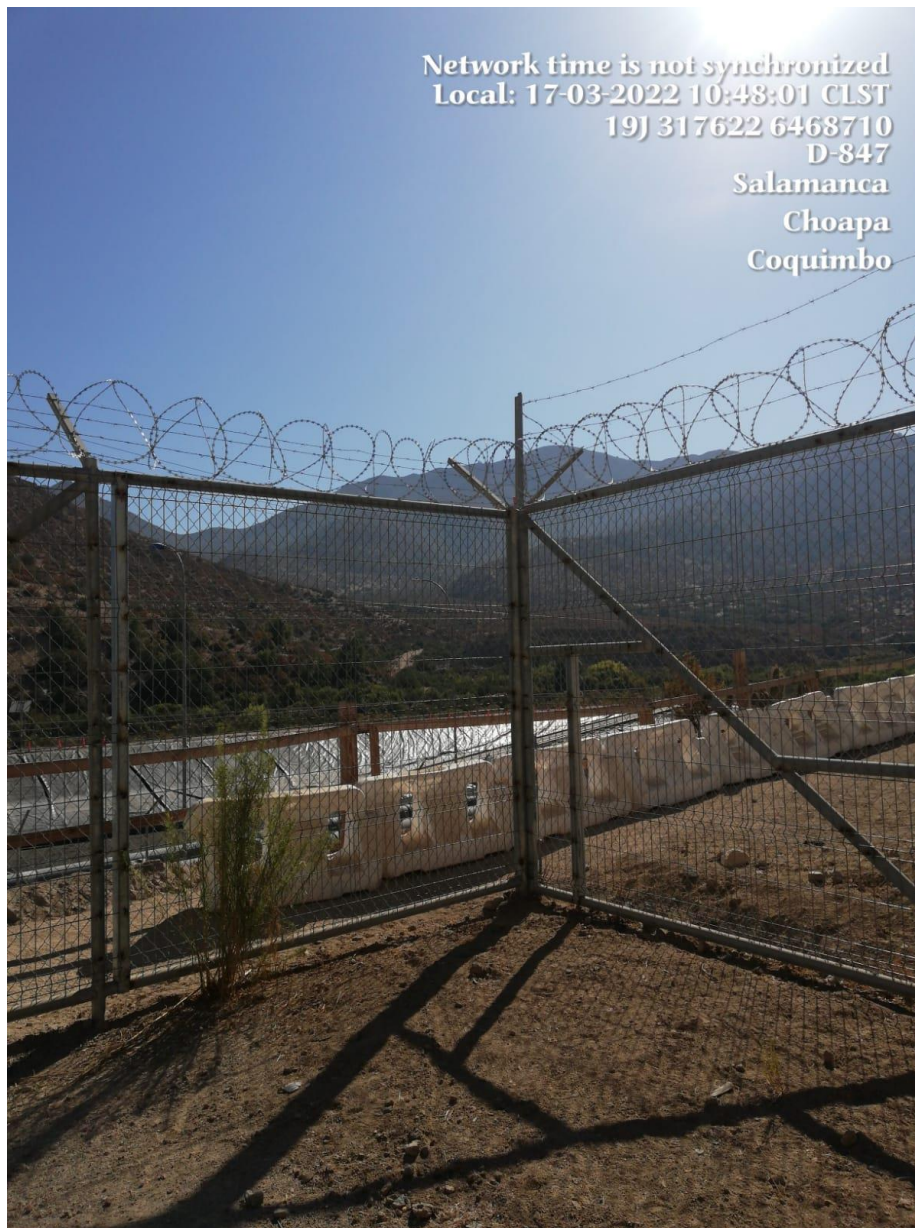
N° fotografía: 5

Descripción: Refuerzo perimetral instalaciones Estación Punto Bajo Camisas, sector Sala Eléctrica.

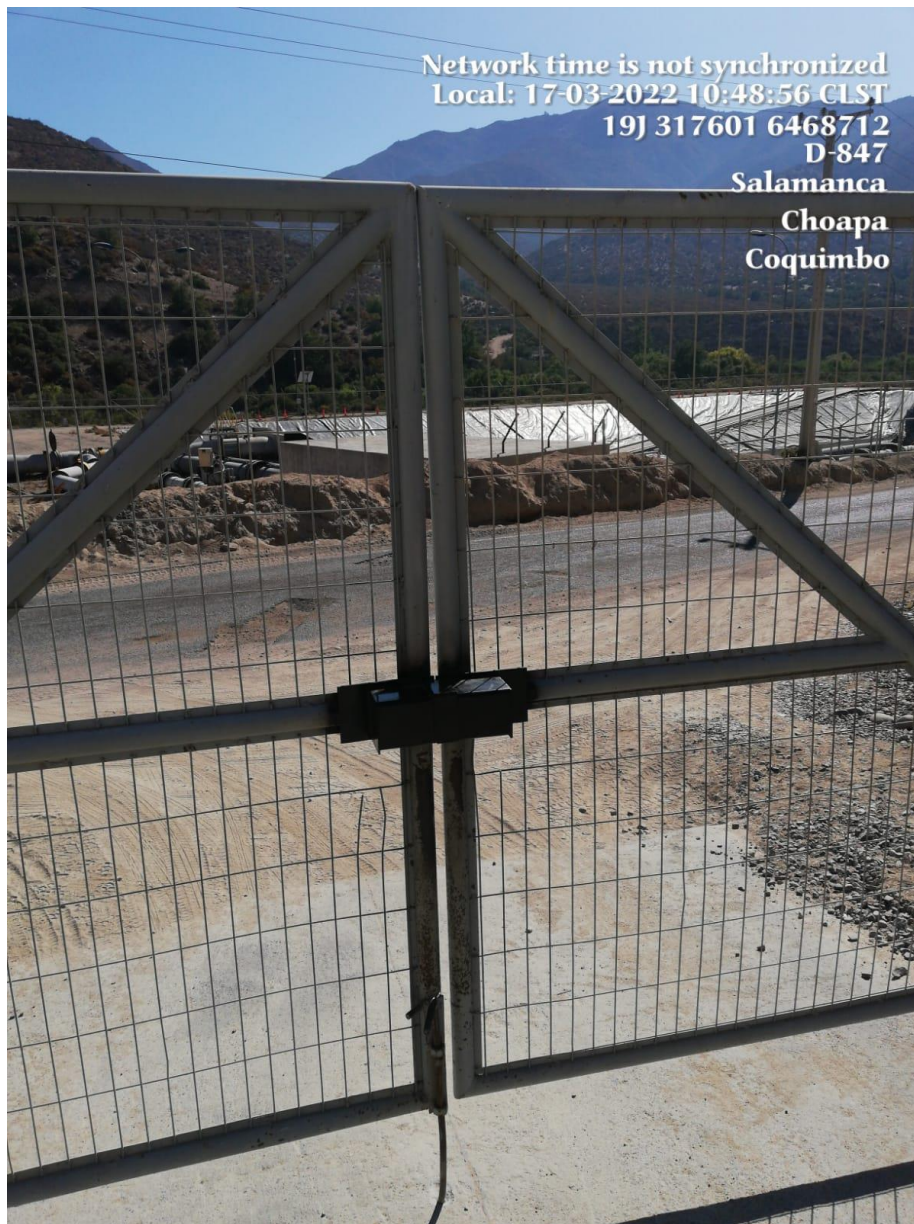
N° fotografía: 6

Descripción: Refuerzo perimetral instalaciones Estación Punto Bajo Camisas, sector acceso principal a Estación.

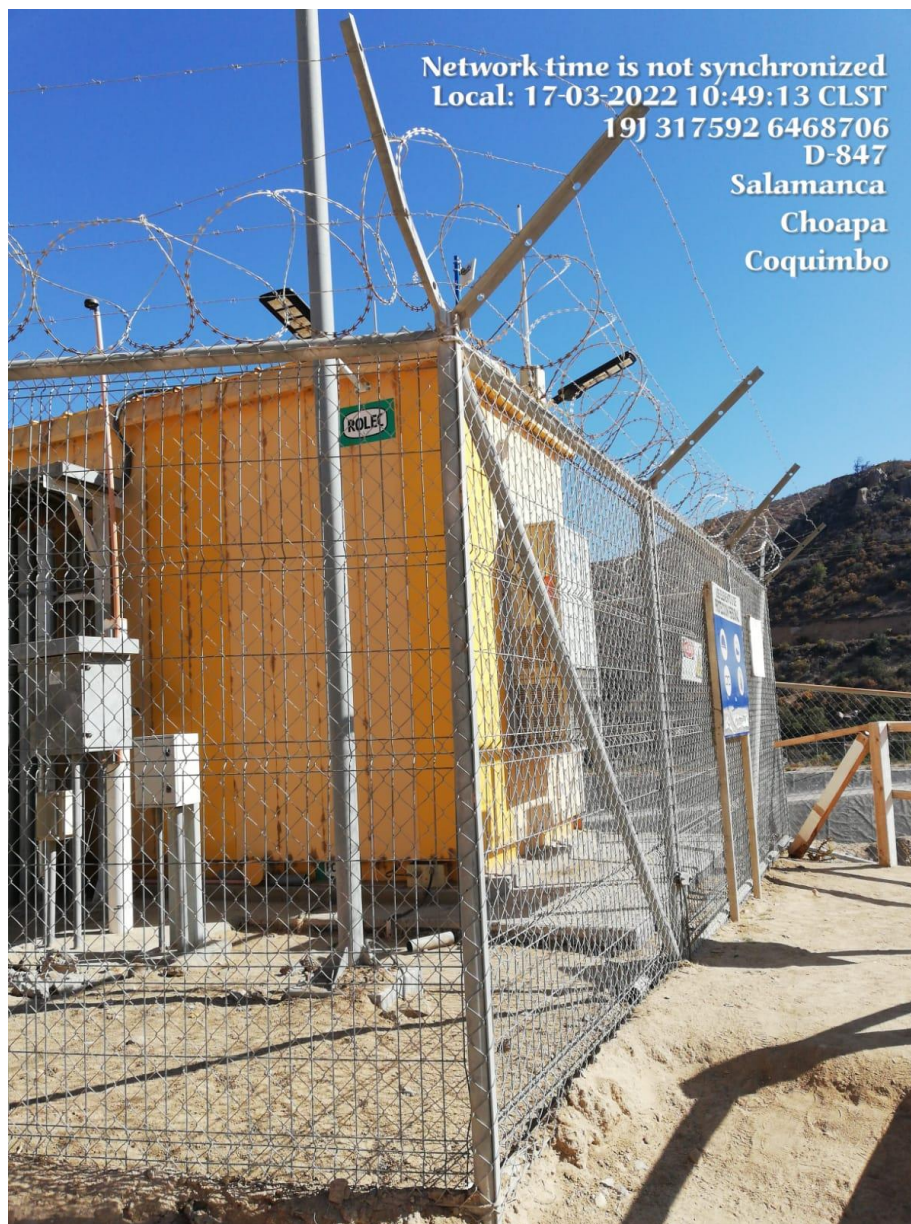
N° fotografía: 7

Descripción: Refuerzo perimetral instalaciones Estación Punto Bajo Camisas sector Sala Eléctrica.

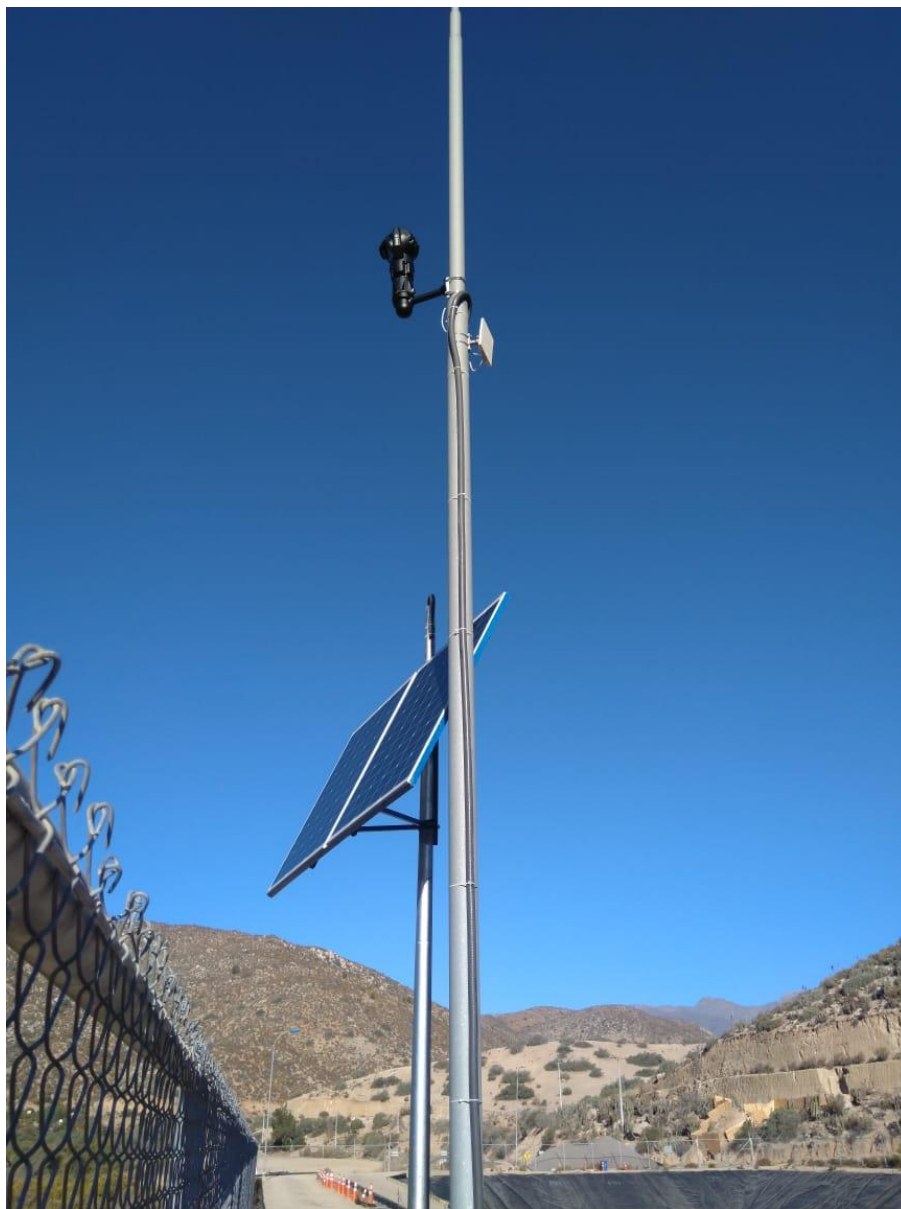
N° fotografía: 8

Descripción: Nueva cámara de circuito cerrado de televisión.
