Santiago, 19 de abril de 2022

Nota Aclaratoria “Hipótesis Causas de Daño a la Geomembrana Durante Proceso de Llenado de Piscina TK-10 Punto Bajo Camisas”

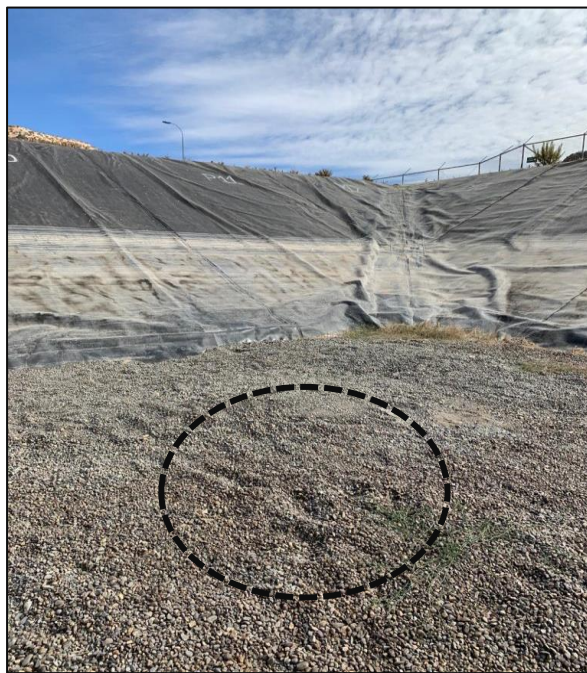
Si bien en una primera instancia se consideró como hipótesis una posible afectación en la geomembrana provocada por el impacto del agua drenada en el sector de descarga de la cañería instalada dentro de la piscina, se pudo constatar mediante inspección en terreno de personal MLP y de la revisión de inspección de la empresa BSQC ejecutadas tras verificación del vaciado de la piscina y la cámara de inspección, que en el área de influencia de descarga no hubo daño en la geomembrana.

En la figura 1 se presenta una imagen actual de la zona de descarga del drenaje ejecutado el 21 de octubre de 2021. En la imagen se aprecia que la geomembrana no sufrió daño producto de la descarga, hecho confirmado por las pruebas de estanqueidad de la empresa BSQC de febrero de 2022.

Figura 1. Fotografía zona descarga agua drenaje SRA del 21 Octubre 2021.

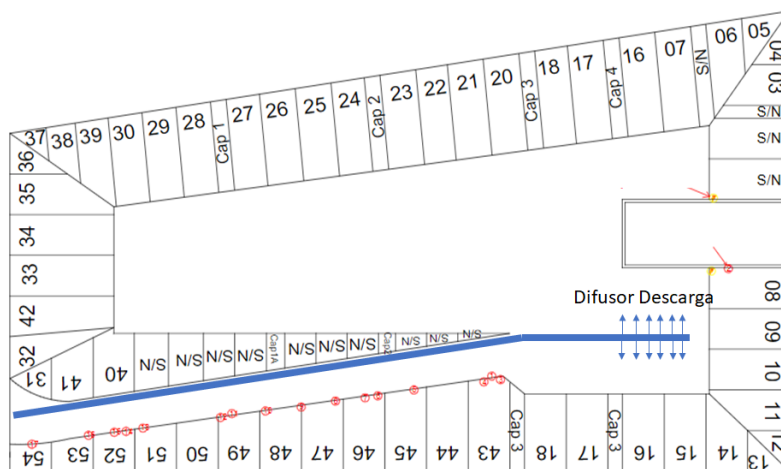
En la figura 2 se presenta un esquema con los puntos identificado con falla en la geomembrana en inspección efectuada en septiembre de 2021 por la empresa de BSQC (INF-INS-2021-065).

Figura 2. Daños en geomembrana detectados en inspección BSQC, Septiembre 2021.

Todas las fallas en la geomembrana detectadas en las inspecciones de septiembre del 2021 y febrero de 2022 fueron reparadas y certificadas, por lo que en la actualidad la piscina TK-10 de Punto Bajo Camisa se encuentra con su certificado de estanqueidad.

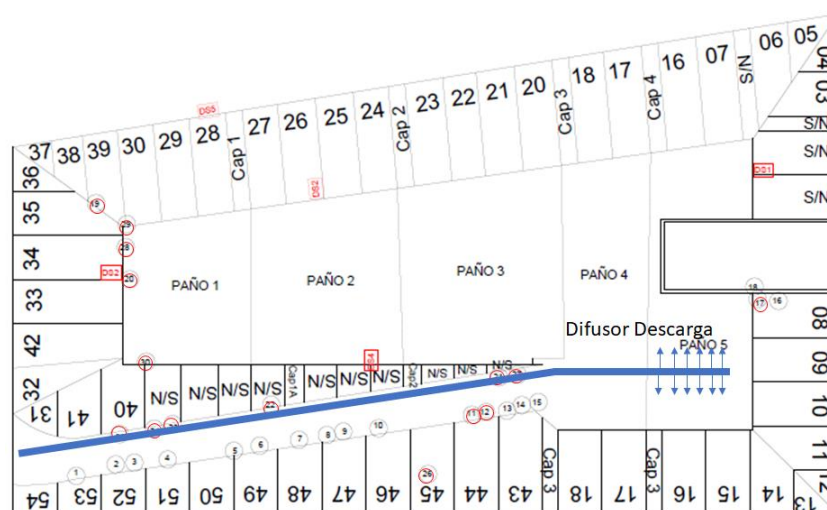
En las figura 3 se presenta un esquema con los puntos detectados con falla en la geomembrana en inspección ejecutada por empresa BSQC en febrero de 2022 (INF-INS-2022-015).

Figura 3. Daños en geomembrana detectados en inspección BSQC, Febrero 2022.

En la figura 3 se aprecia que los paños cercanos a la zona de descarga, paños 9 al 16 no presentan fallas en la inspección de febrero 2022, lo cual permite concluir que el drenaje del SRA del 21 de octubre de 2021 no habría generado daño en la geomembrana primaria superior de HDPE.
