ACTA DE INSPECCION AMBIENTAL

1. ANTECEDENTES				
1.1 Fecha de Inspección: <u>08-04-2022</u>		1.2 Hora de inicio: 15:00		1.3 Hora de término: 16:30
1.4 Nombre de la Unidad Fiscalizable: EXTRACCION ARIDOS SOPRAMAT CAUCE DEL RIO DIGUILLIN - SECTOR LOS TILOS - UF 16808			1.5 Estado operacional de la Unidad Fiscalizable: OPERANDO

2.1 <input checked="" type="checkbox"/> Programada		2.2 <input type="checkbox"/> No programada	Denuncia: _____	Oficio: _____
Otro: _____				
3. MATERIA ESPECÍFICA OBJETO DE LA INSPECCIÓN AMBIENTAL				
FISCALIZACION EN EL MARCO DEL PROGRAMA RCA 2022 y ACTUALIZACION DRONE EXPEDIENTE DFZ-2020-1042-XVI-RCA

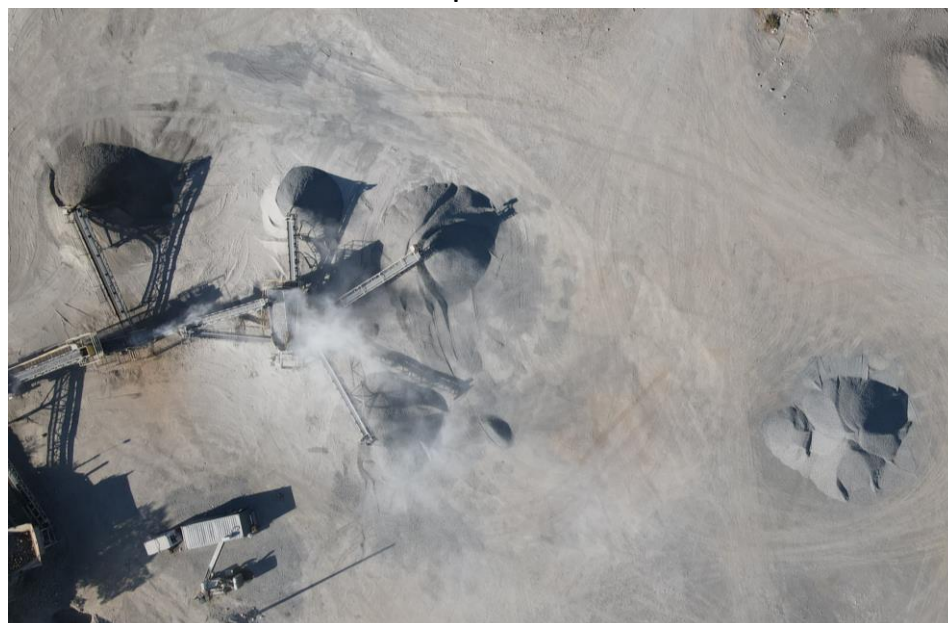
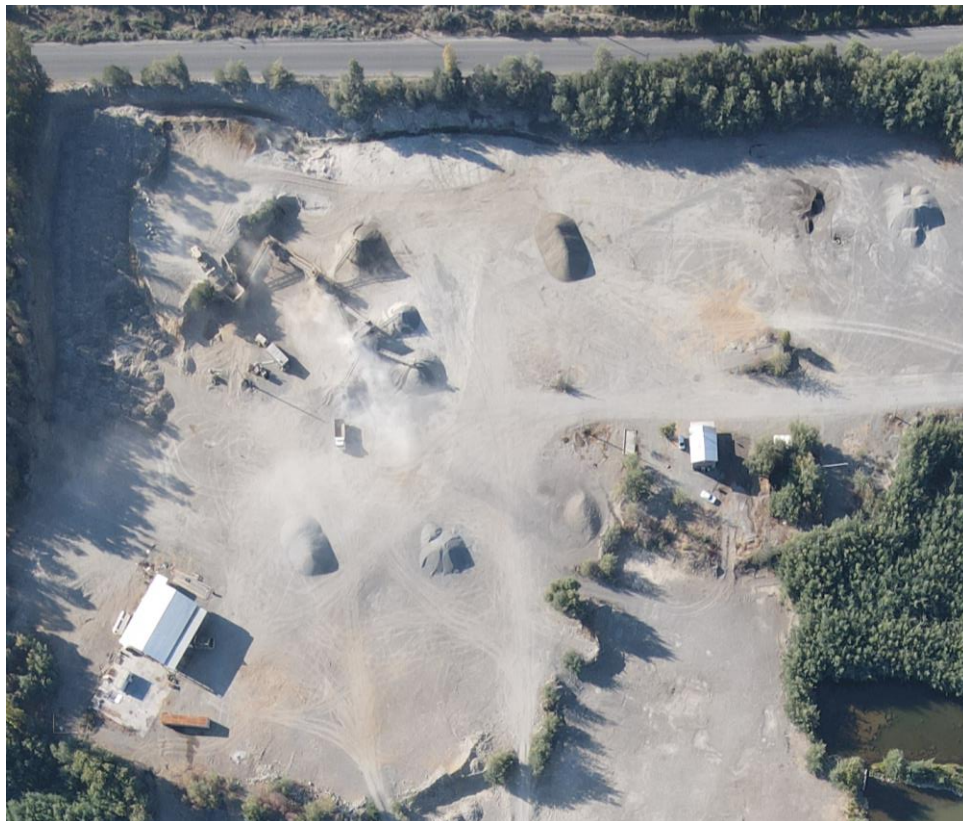
Planta procesadora

Se realiza chequeo de la unidad fiscalizable, donde se da cuenta que se mantiene operativa al momento de la inspección con una planta procesadora emplazada en las coordenadas 749055.06 m E - 5914191.86 m S WGS 84 H18 con un cargador frontal y una excavadora en operación en las coordenadas 749052.99 m E - 5913817.23 m S WGS 84 H18.

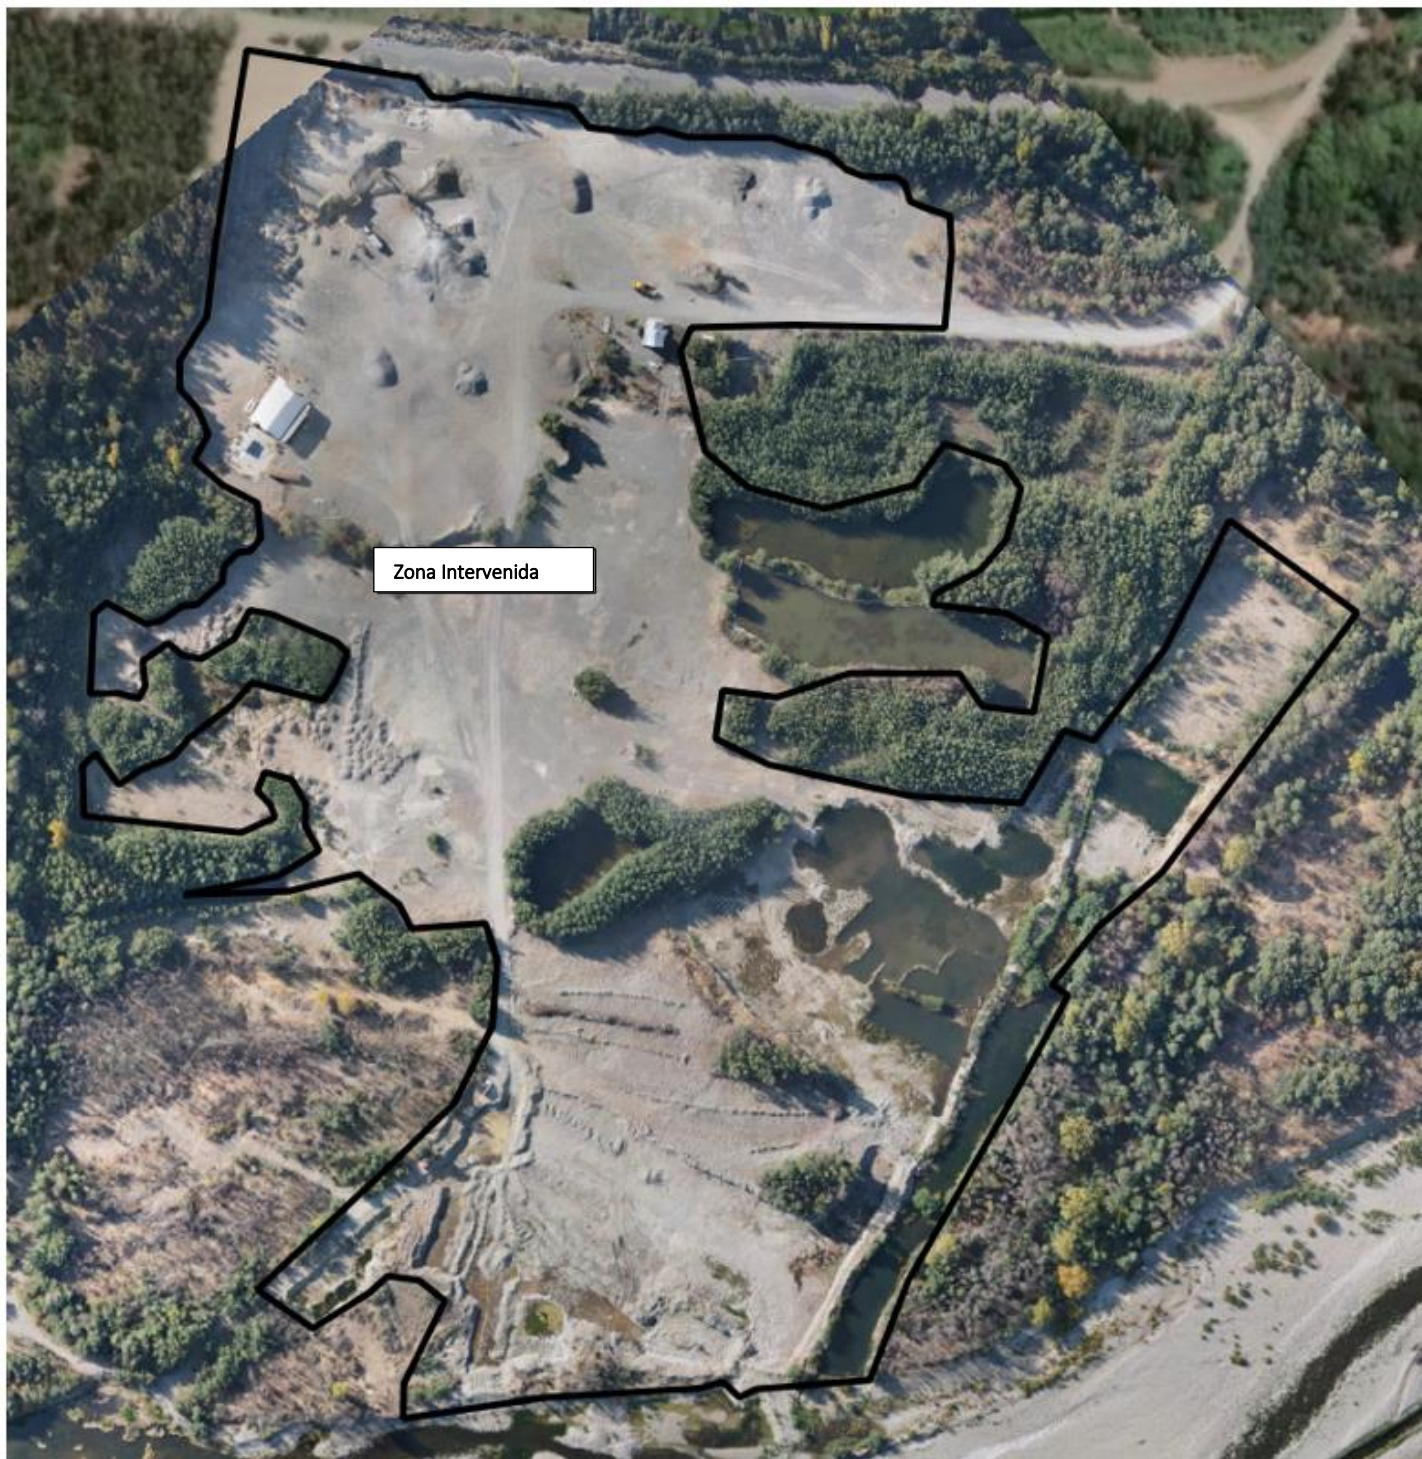
Zona intervenida

De acuerdo a DFZ-2020-1042-XVI-RCA existe un incremento de la superficie intervenida de 97.600 m² a un área actual de **130.101 m²**.
En la figura siguiente se identifica la zona de intervención

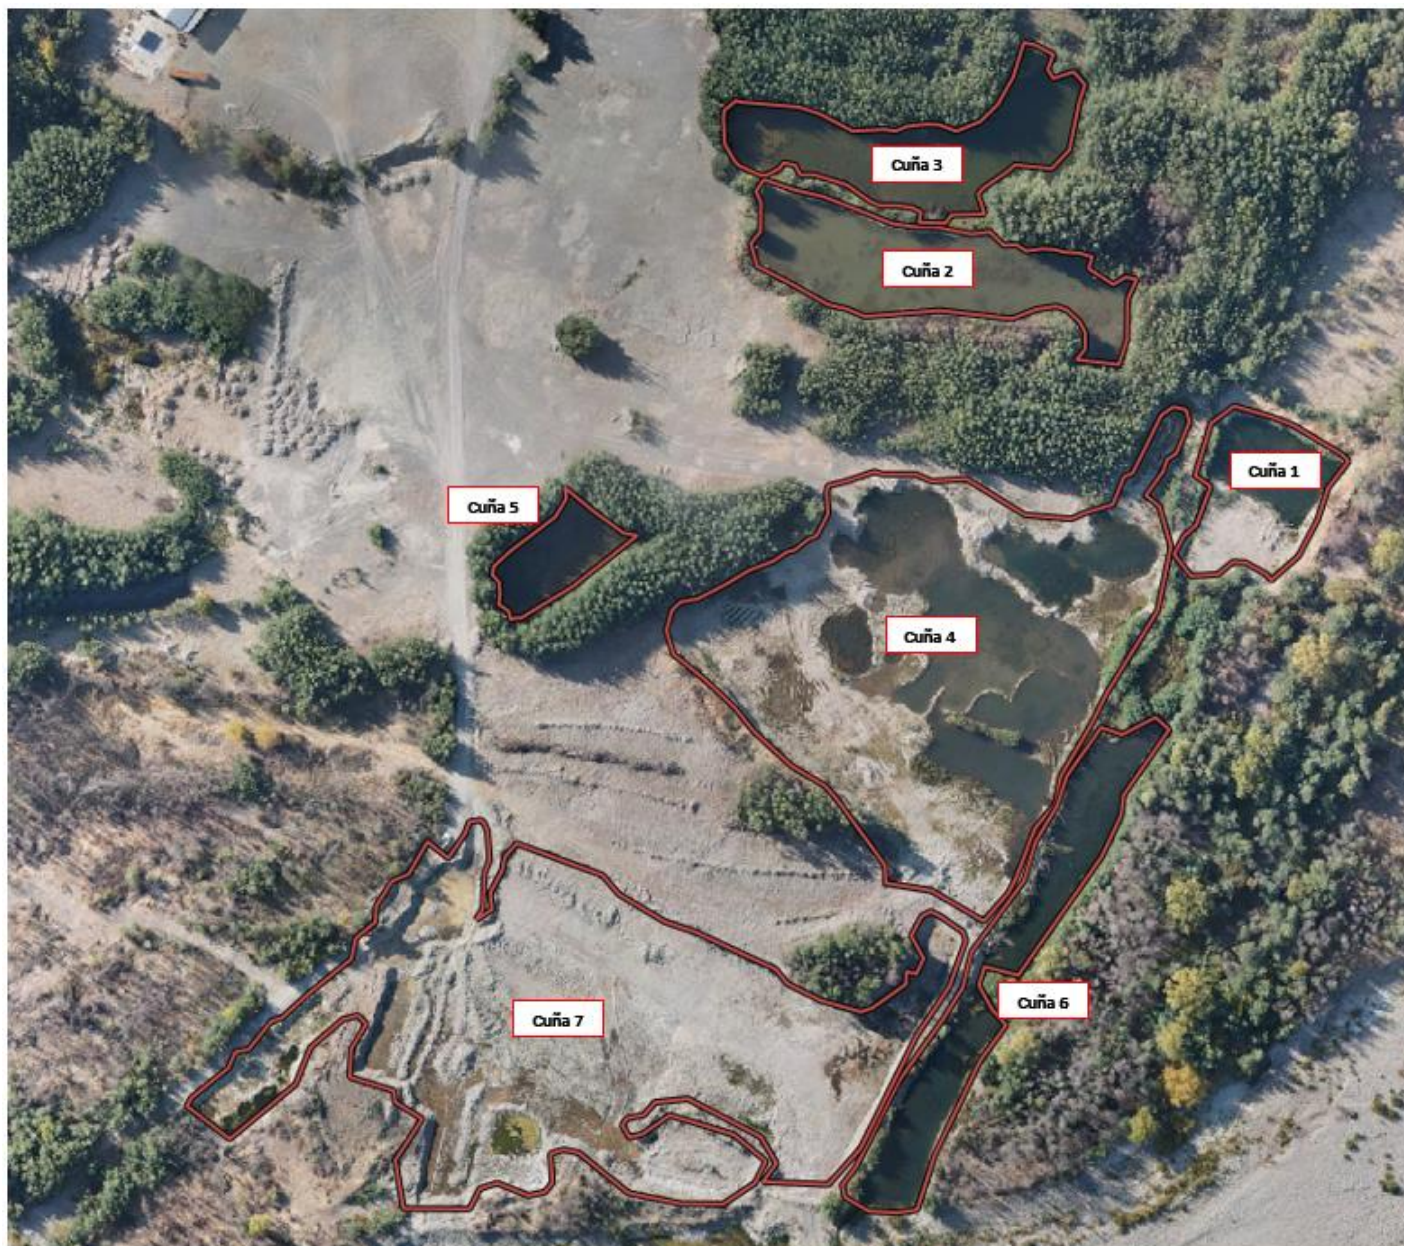
Zonas de extracción

En las siguientes figuras se identifican las zonas de extracción. En el momento de la inspección se constató que la excavadora se encontraba extrayendo material desde la Cuña 7. De estos polígonos, identificados como: Cuña 1, 2, 3, 4, 5, 6 y 7, se determinó un volumen de extracción de 158.172 m³, valor determinado hasta el espejo de agua observado.

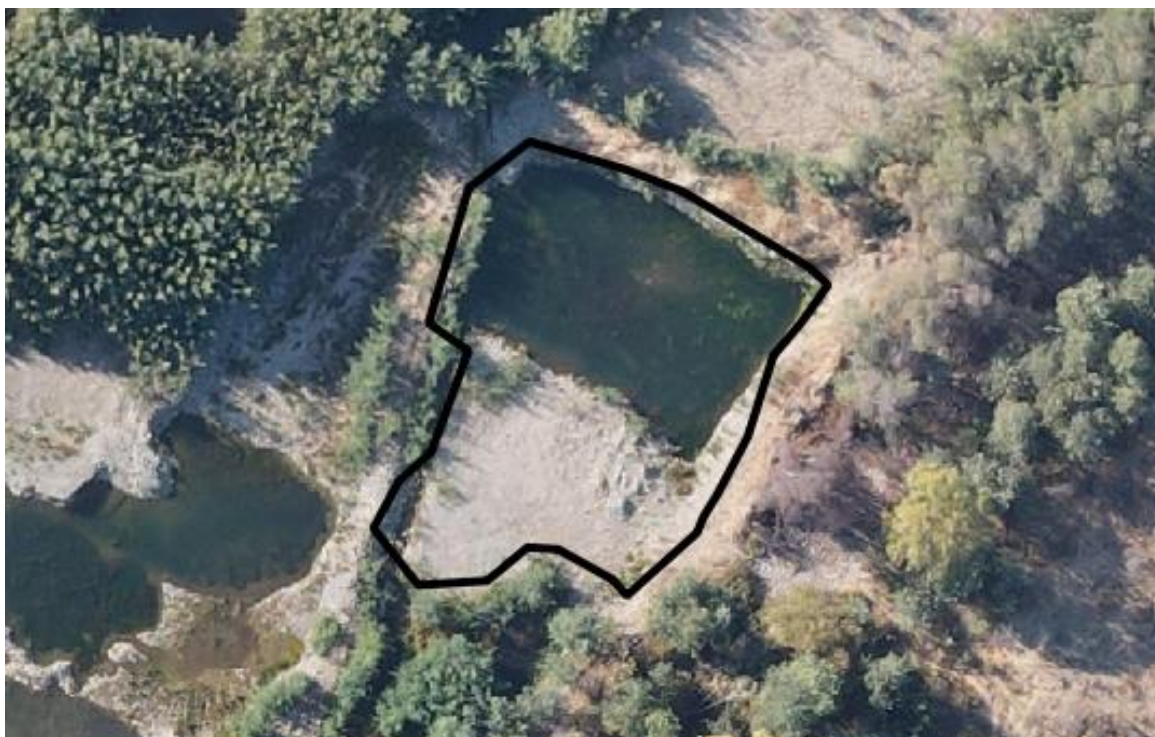
Cuña 1: Área 1.552 m² , Volumen 7.039 m³

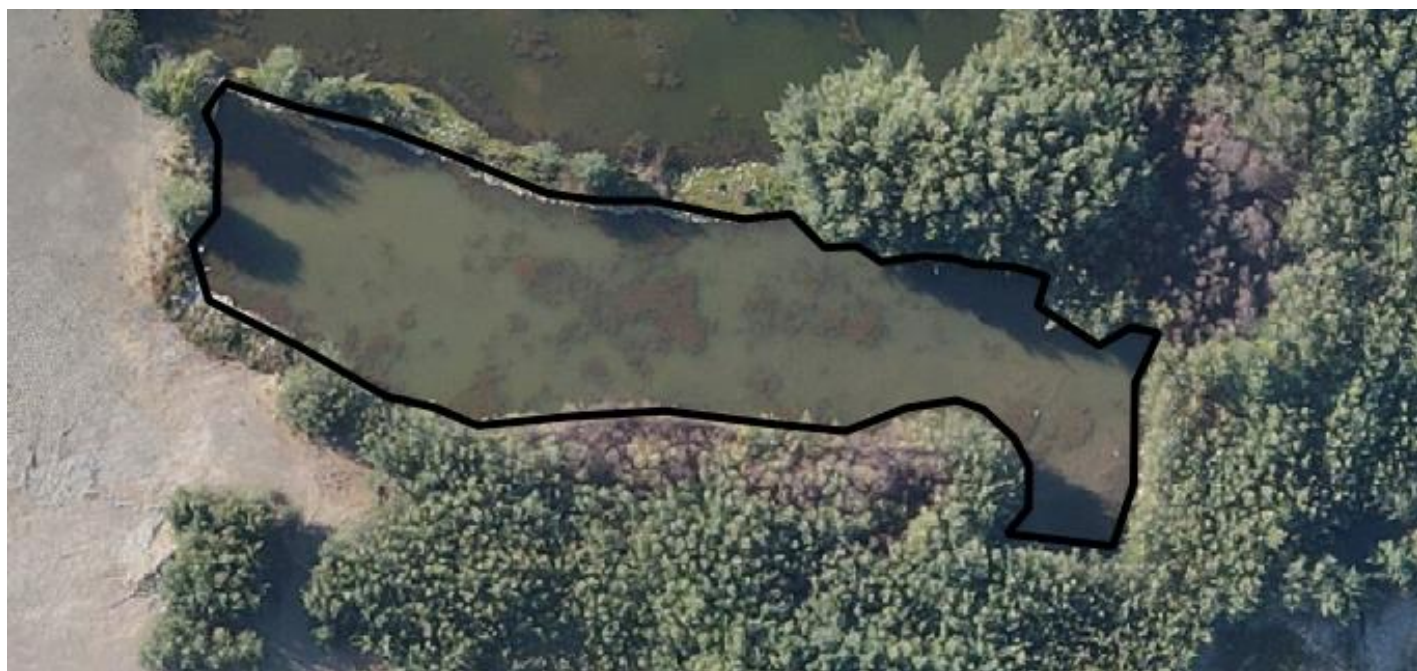
Cuña 2: Área 2.969 m², Volumen 13.360 m³

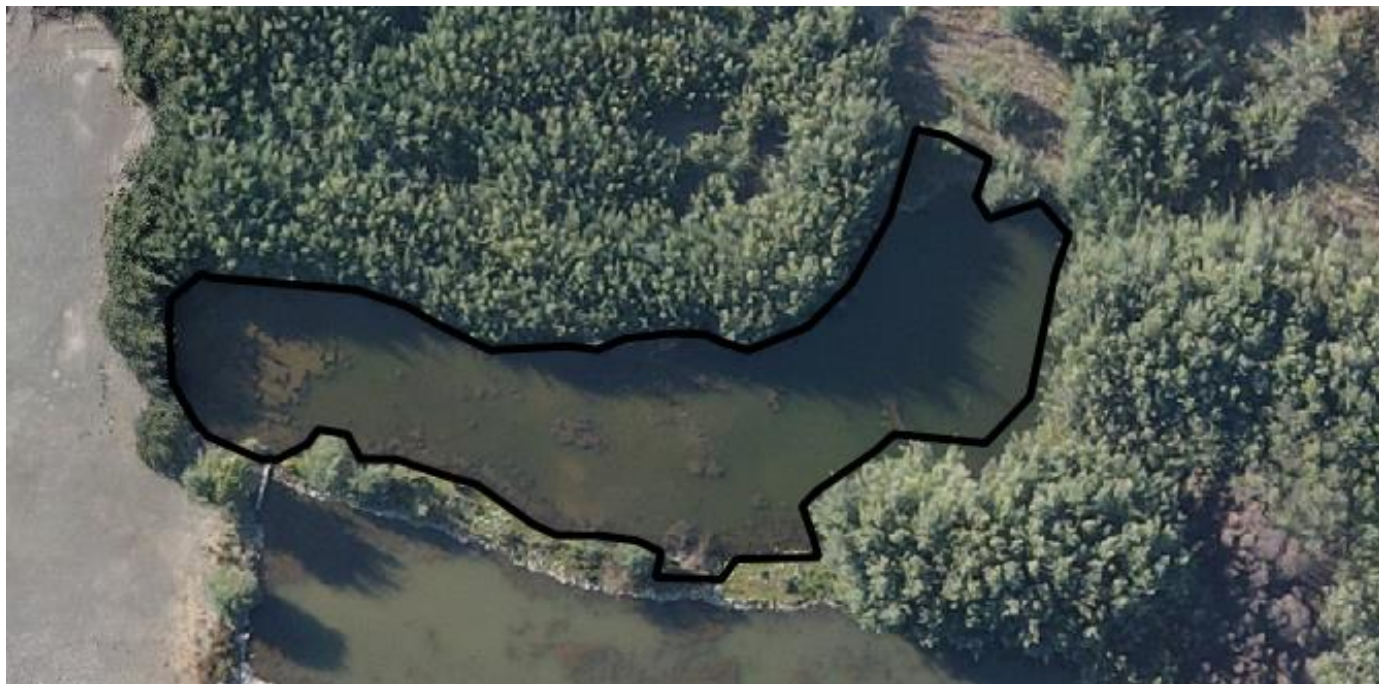
Cuña 3: Área 2.595 m², Volumen 10.380 m³

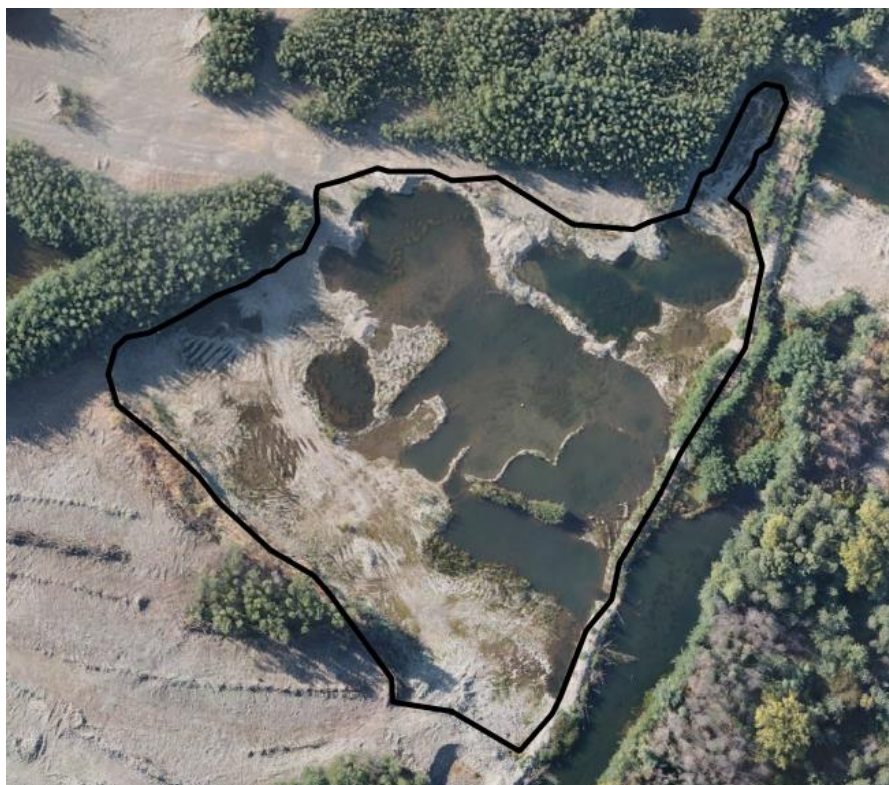
Cuña 4: Área 9.595 m², Volumen 56.719 m³

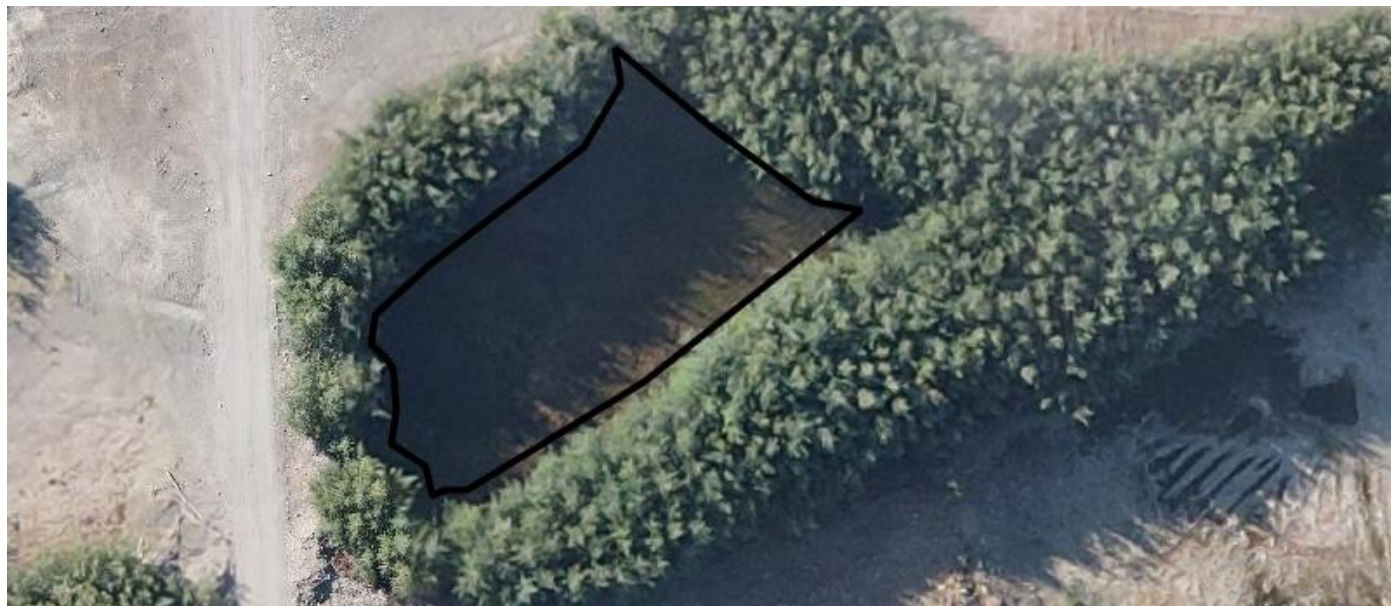
Cuña 5: Área 794 m², Volumen 2.779 m³

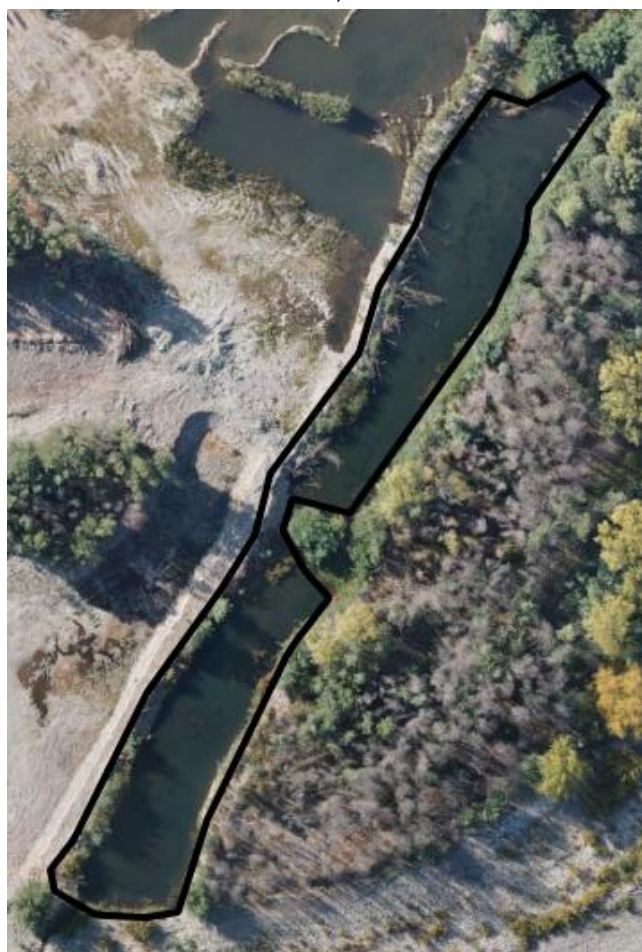
Cuña 6: Área 2.938 m², Volumen 10.283 m³

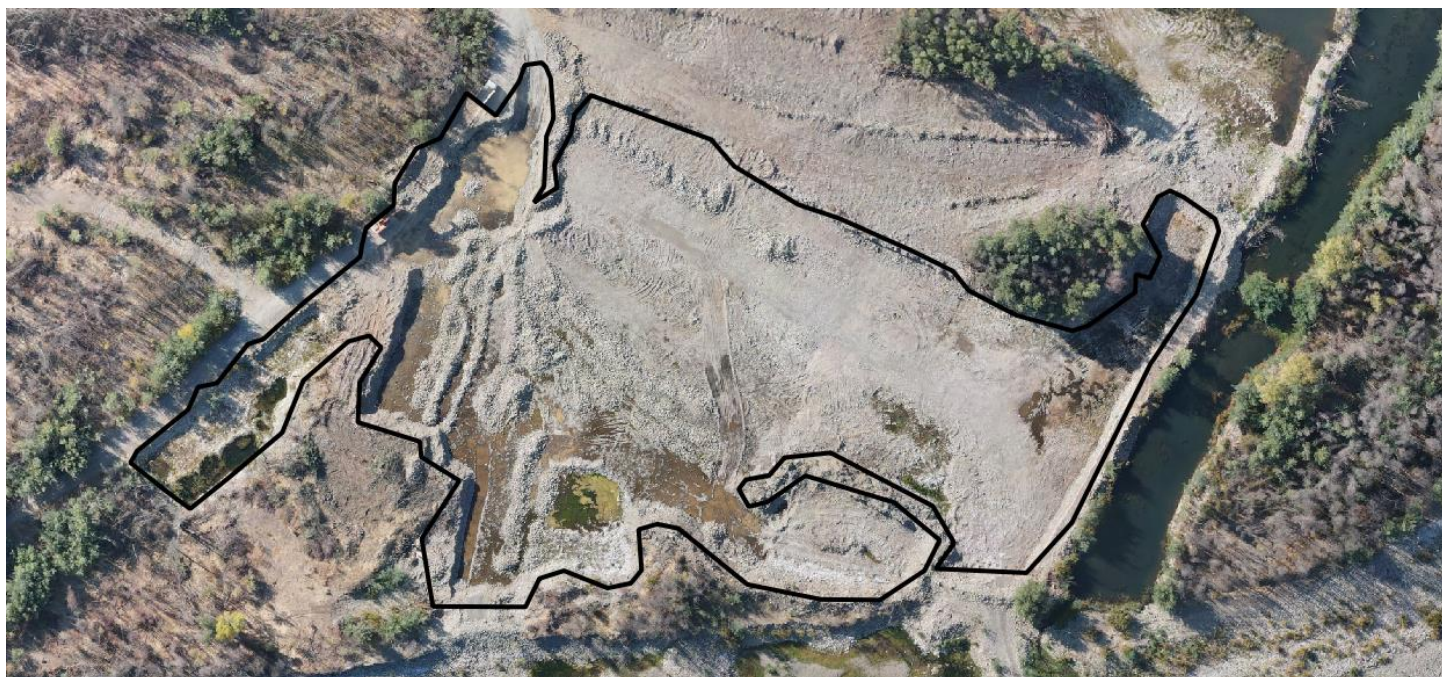
Cuña 7: Área 14.077 m², Volumen 57.614 m³

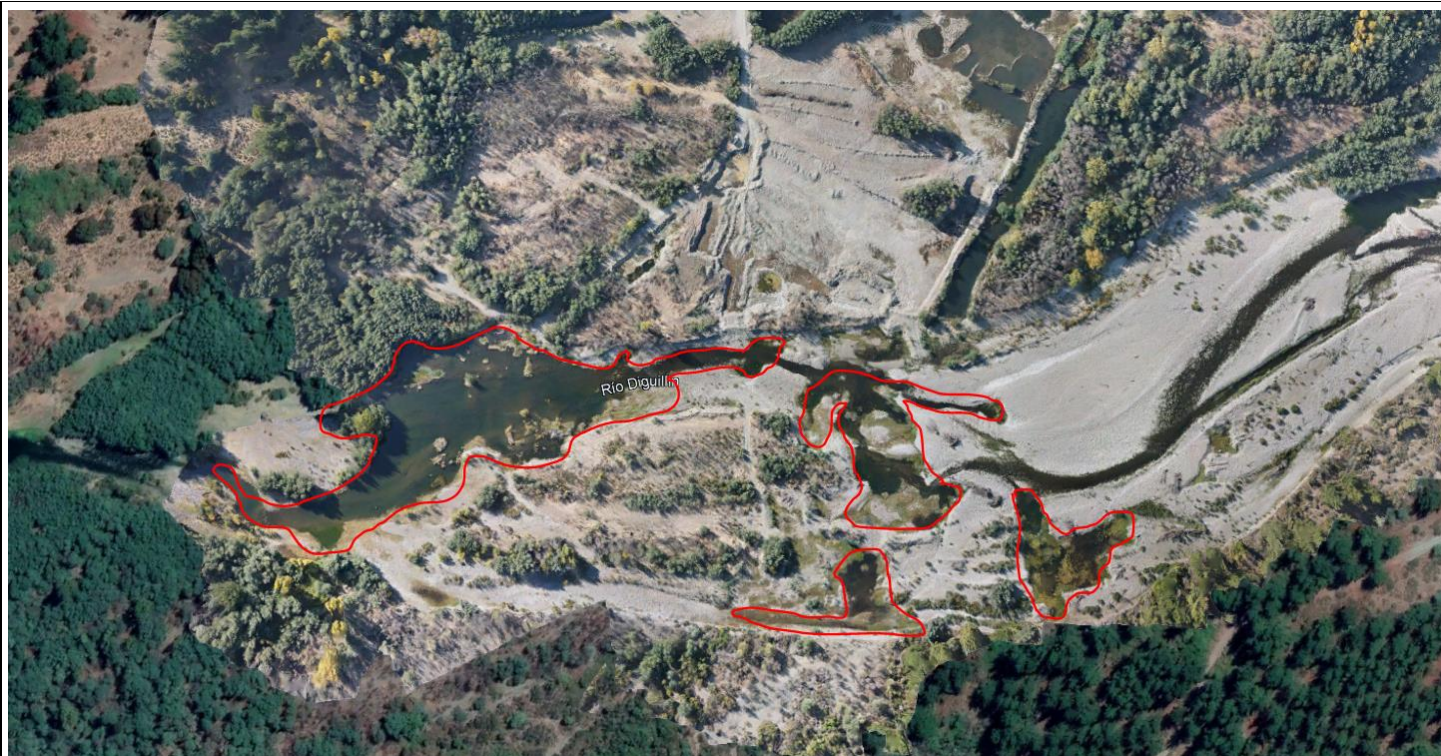
En lo que respecta al cauce del río Diguillín, las extracciones materializadas bajo la cota de escurrimiento constatadas en fiscalización del 18.05.2021 han generado una dinámica de acumulación asimétrica en el cauce, afectando las pendientes de escurrimiento y pérdida del cauce principal, donde las aguas acumuladas presentan procesos de eutroficación y reverdecimiento por ausencia de movimiento, según da cuenta vuelo drone de la misma actividad.

Durante la actividad no se detectan faenas de extracción al interior del cauce.

Por otra parte el proyecto a la fecha carece de un nuevo proceso de evaluación ambiental u otra calificación ambiental.

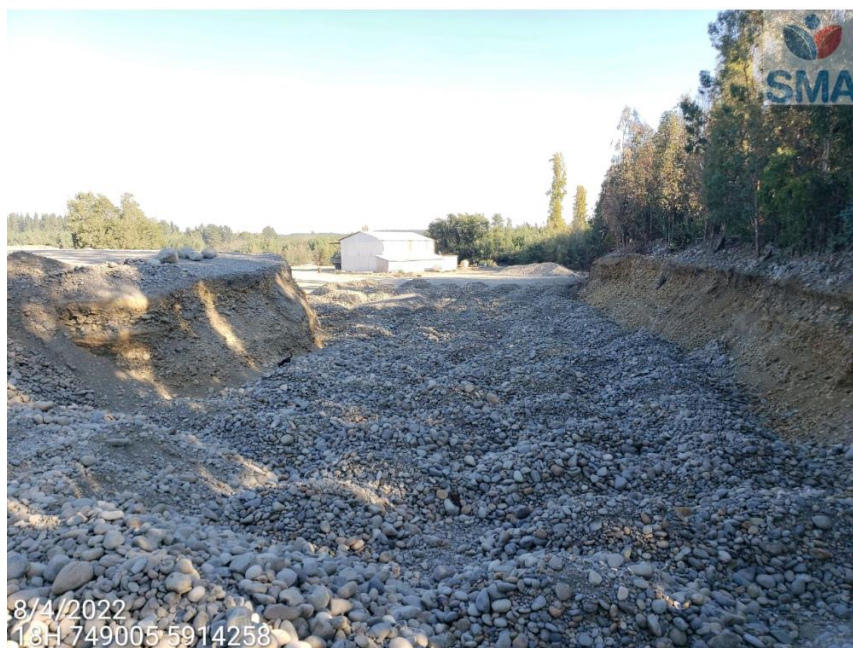
Foto condiciones de extracción sector norte del proyecto

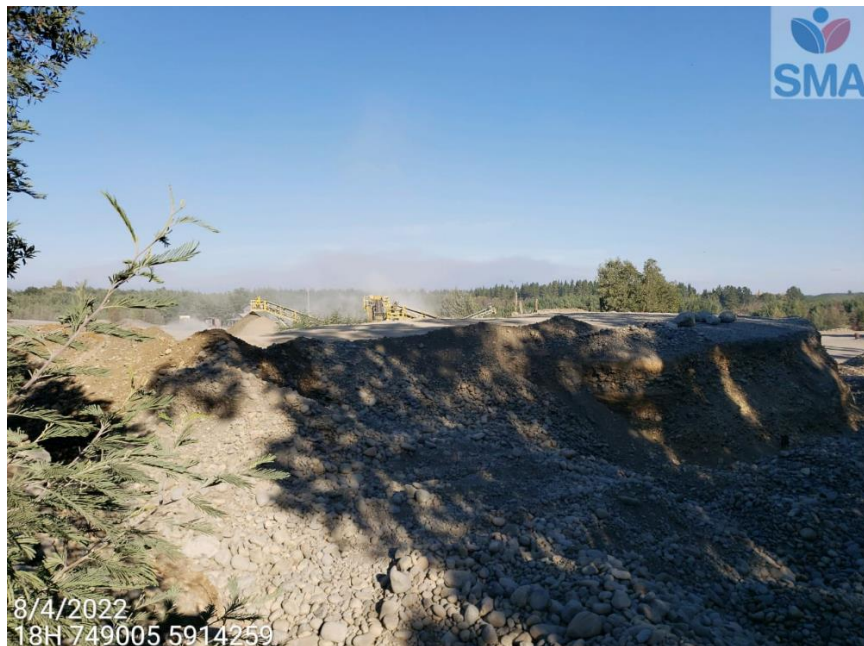
Foto condiciones de extracción con unidad de procesamiento sector norte del proyecto
