ACTA DE INSPECCION AMBIENTAL

1. ANTECEDENTES				
1.1 Fecha de Inspección: 17.05.2022		1.2 Hora de inicio: 10:20		1.3 Hora de término: 11:00
1.4 Nombre de la Unidad Fiscalizable: PLANTA FORESTAL MASMADERA			1.5 Estado operacional de la Unidad Fiscalizable: SIN OPERACIÓN DE CALDERA

3. MATERIA ESPECÍFICA OBJETO DE LA INSPECCIÓN AMBIENTAL				
FISCALIZACION EN EL MARCO DEL PPDA CHILLAN – CHILLAN VIEJO – PRE-EMERGENCIA AMBIENTAL – GEC 2022

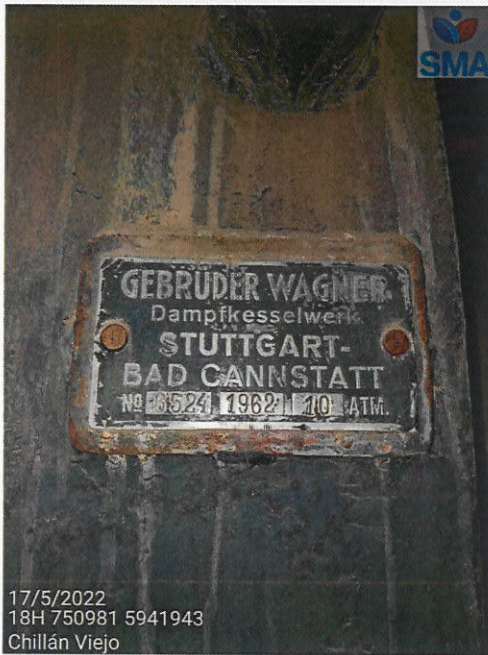
Placa Caldera

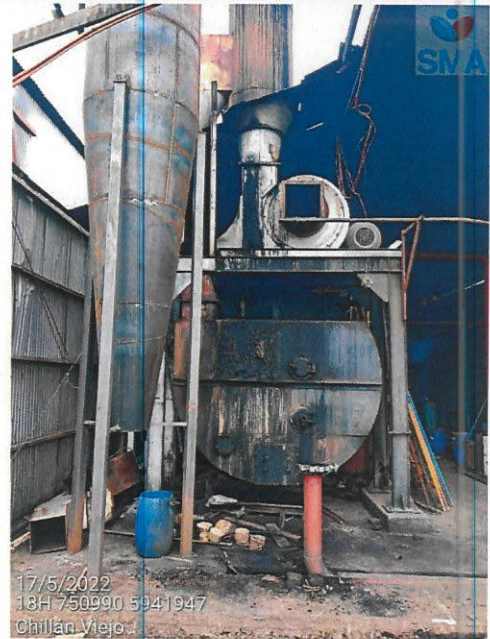
1. Se inicia la actividad de fiscalización ambiental en día de **PRE-EMERGENCIA AMBIENTAL** en conjunto con el Sr. Francisco Molina Rivas encargado de planta, donde se da cuenta que la caldera GEBRUDER WAGNER VAPOR INDUSTRIAL N° 6524 AÑO 1962 10 ATM de biomasa forestal no tratada **NO ESTA OPERATIVA** al momento de la fiscalización, mantiene su HOGAR APAGADO y LIBRE. Además, se evidencian trabajos de reparaciones en su interior como también en las líneas de abatimiento de material particulado.

Sr. Francisco Molina Informa que aún se trabaja en sistema de abatimiento y mantención de caldera, por lo que no están en condiciones de hacerla operar.

Caldera con unidades de abatimiento desmontadas

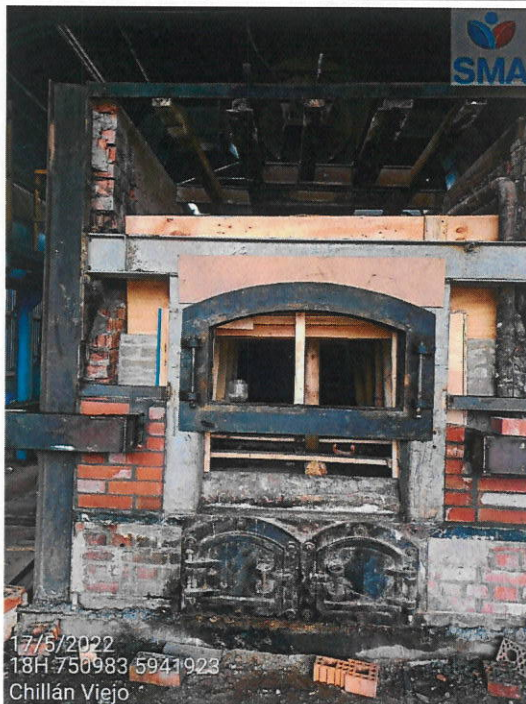
Reparación de hogar de caldera

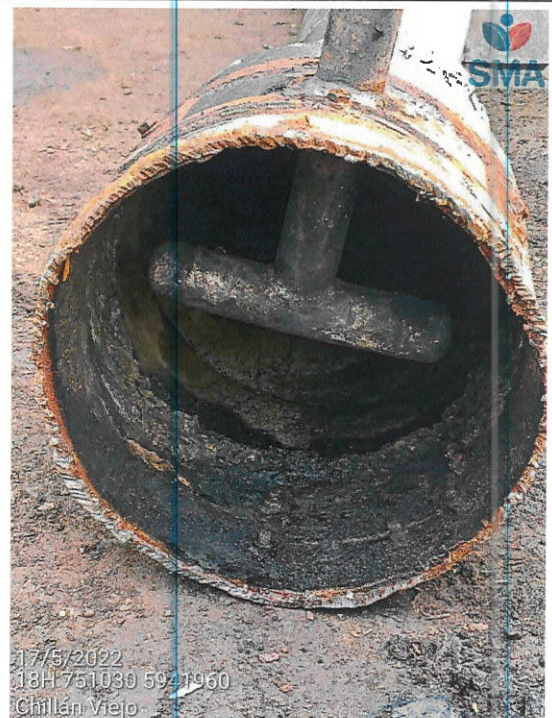
Trabajos de ensamblaje
