VERIFICACIONES DE DESMANTELAMIENTO CALDERA SSMAU-90

Maderas Prosperidad.

Informe generado para presentar el proceso de desmantelamiento de caldera SSMAU-90, ubicada en maderas prosperidad.

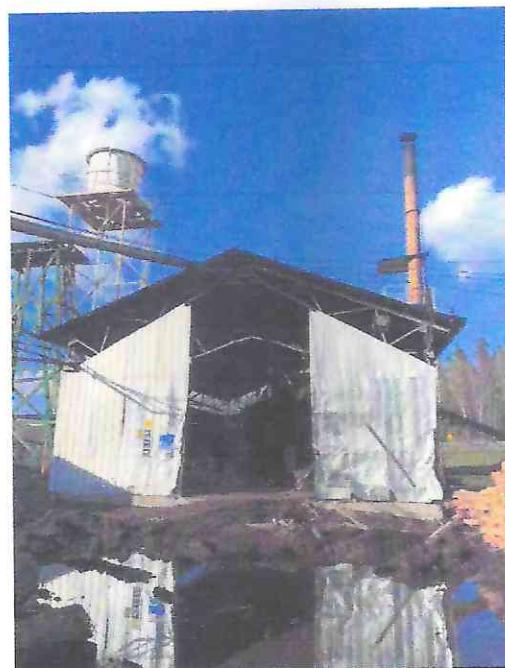
Imagen 1

a) Galpón caldera SSMAU-90

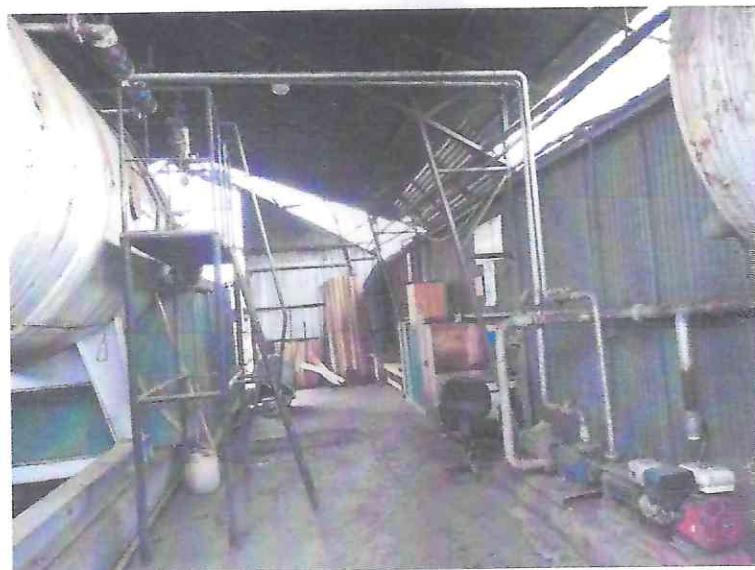
Imagen 2

b) Desmantelamiento cañerías alimentación de agua

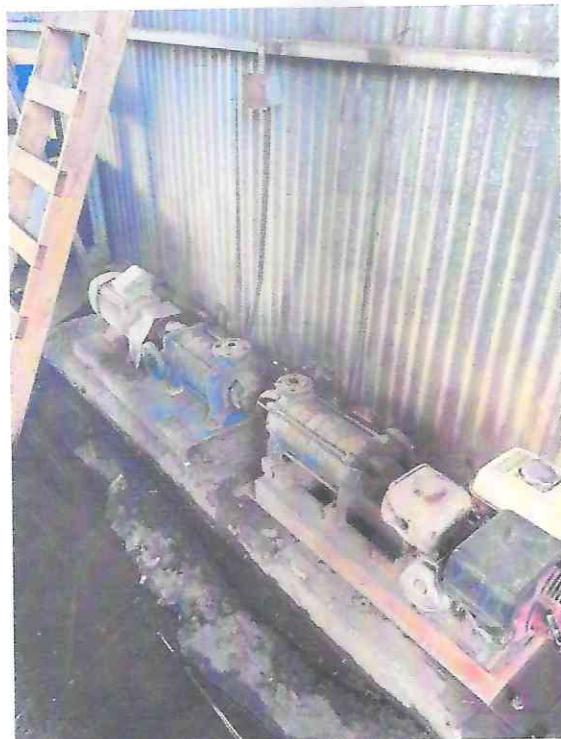
Imagen 4

c) Desconexiones bombas alimentación de agua

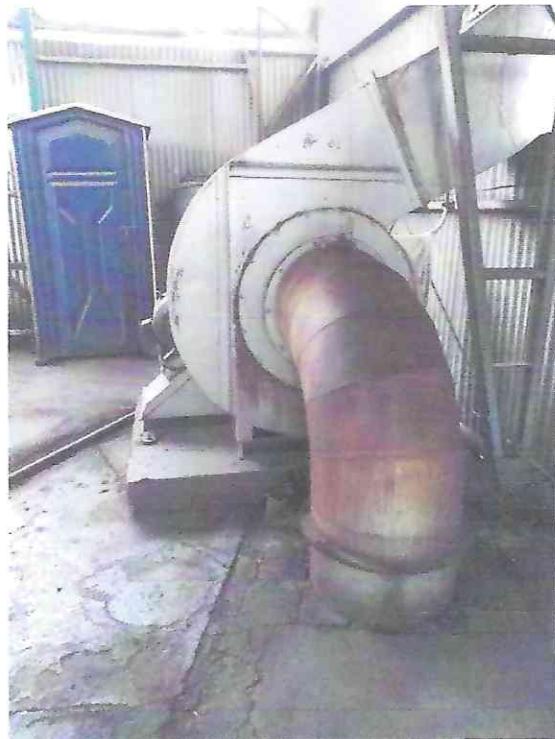
Imagen 5

d) Desmantelamiento extractor de aire

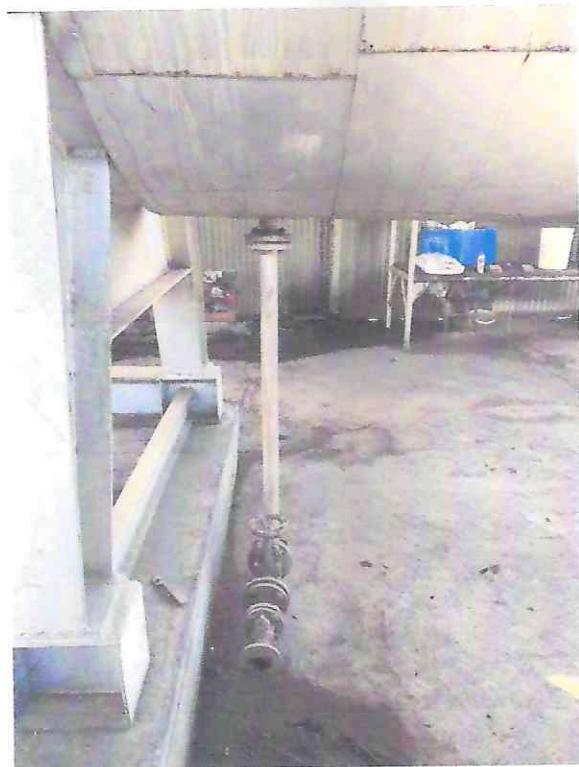
Imagen 7

e) Retiro cañerías de agua para purga

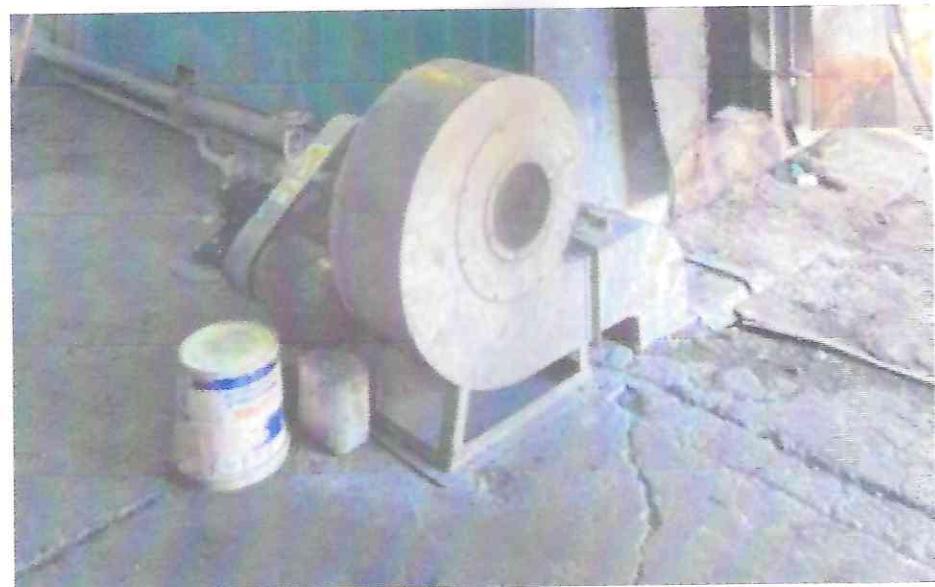
Imagen 10

f) Desmantelamiento impulsor de aire

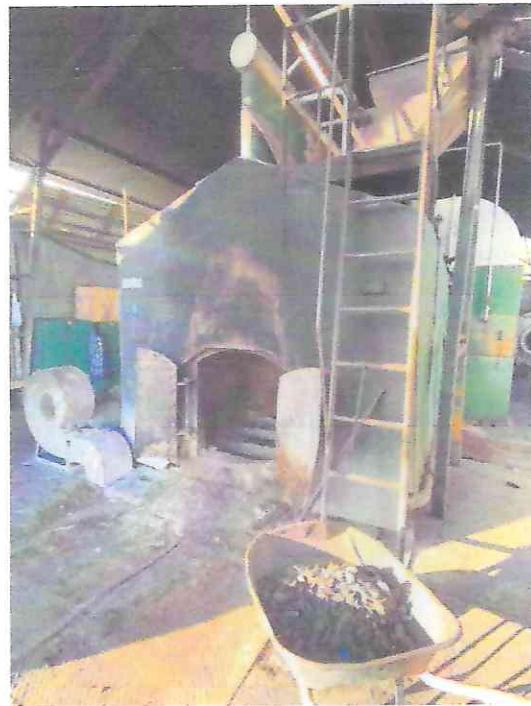
Imagen 11

g) Desmatelamiento parrillas hogar

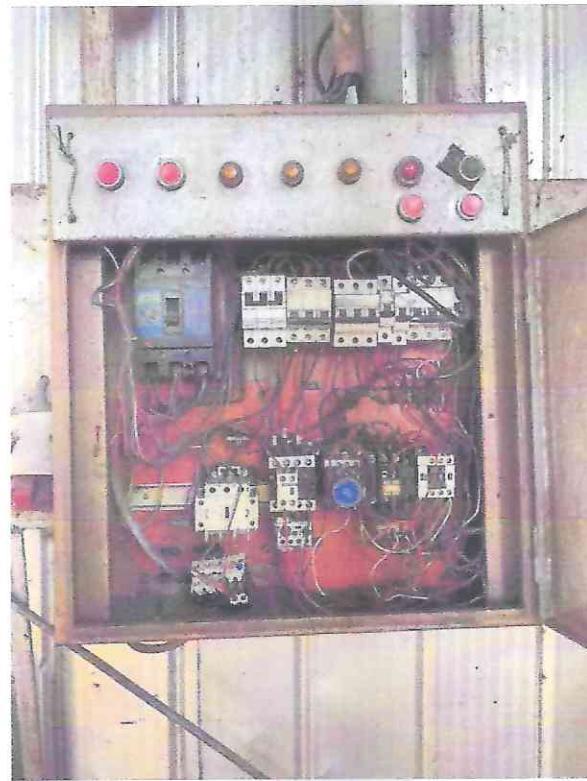
Imagen 14

h) Desconexión tanto del circuito de potencia como control tablero eléctrico
