## **MINUTA RESPUESTA A SUPERINTENDENCIA DEL MEDIO AMBIENTE**

### **Acta de Inspección Ambiental SMA de 14/09/22 a RCA N°087/2014**

Mediante Acta de Inspección Ambiental SMA de 14/09/22 a RCA N°087/2014, la Superintendencia del Medio Ambiente (SMA) requiere información sobre el proyecto de **“CONSTRUCCIÓN DEFENSAS FLUVIALES QUEBRADA DE TARAPACÁ SECTORES QUILLAHUASA TARAPACÁ HUARASIÑA CARORA AMALO”** y su respectiva RCA N°087/2014.

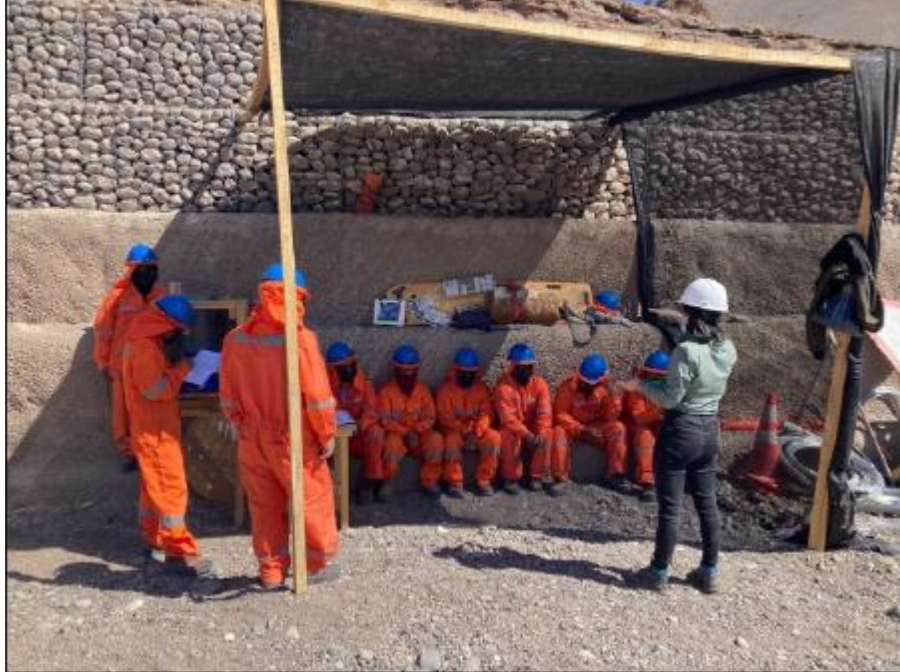
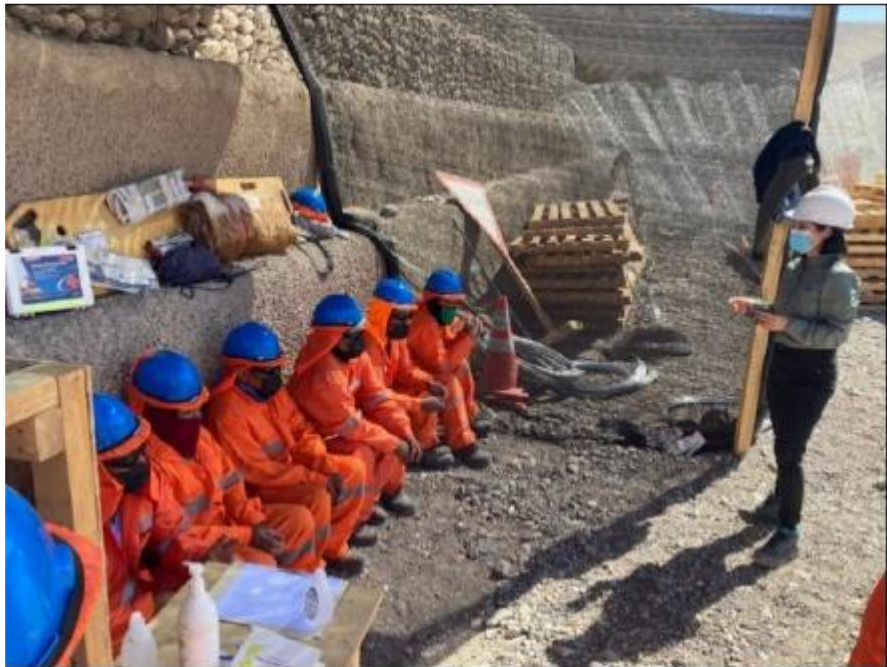
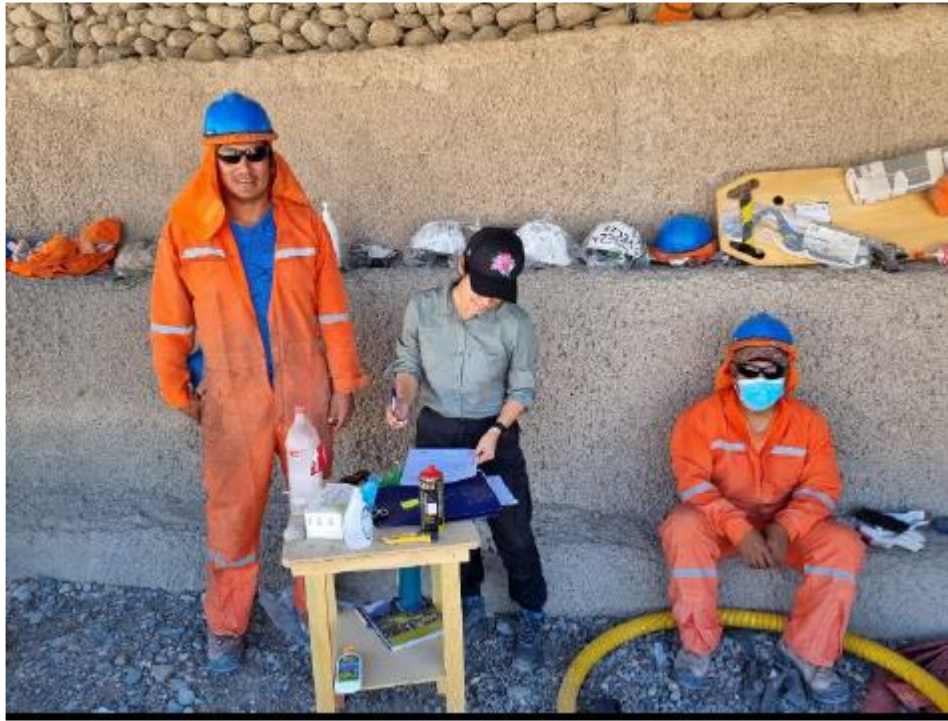
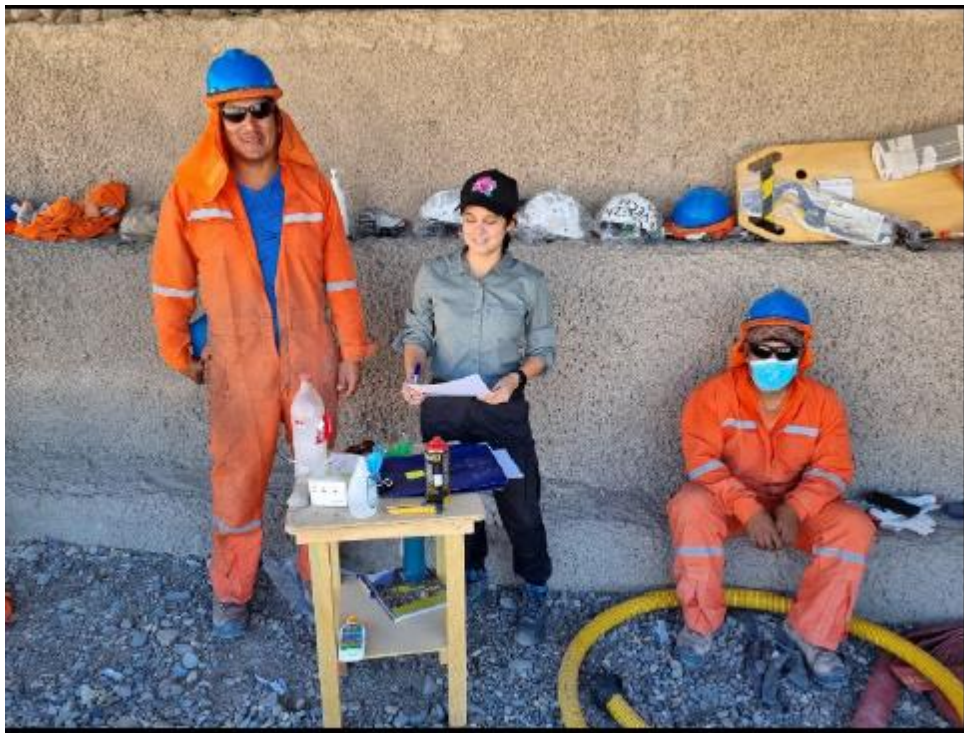
Registro fotográfico charla ambiental

- Se realiza charla a gavioneros respecto a la Ley Ambiental e importancia de la RCA, así también se aborda el primer tema: Ley de Caza, se adjunta charla y registro fotográfico.
