## ACTA DE INSPECCION AMBIENTAL

<b>1.1 Fecha de Inspección:</b> 18 de noviembre de 2022	<b>1.2 Hora de inicio:</b> 09:50	<b>1.3 Hora de término:</b> 11:05		
<b>1.4 Identificación de la actividad, proyecto o fuente fiscalizada:</b> PLANTA BLUMAR-EX ITATA SAN VICENTE	<b>1.5 Fase de la actividad, proyecto o fuente fiscalizada:</b> Operación			
<b>1.6 Ubicación de la actividad, proyecto o fuente fiscalizada :</b> La Planta Blumar San Vicente se encuentra ubicada en Pedro Montt N°667. En las siguientes coordenadas UTM WGS84 18: E: 667061.97 m E N: 5934040.35 m S

<b>1.7 Titular de la actividad, proyecto o fuente fiscalizada:</b> Blumar S.A.	<b>Domicilio:</b> Avenida Prat 199 Torre B, piso 15, Concepción
<b>RUT o RUN:</b> 80.860.400-0	<b>Teléfono:</b> +562 2507500

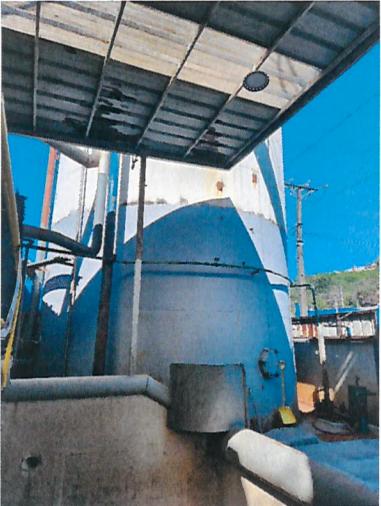
Los fiscalizadores inspeccionan el Sector Planta DAF. En el lugar se observa previo a las unidades DAF, un estanque ecualizador de 350 m<sup>3</sup> de capacidad (Fotografía 1). En una sala contigua, se observan dos unidades DAF, las cuales de acuerdo a lo informado por el Sr. Durán, pueden ser utilizadas en serie o en paralelo de acuerdo a los requerimientos (Fotografía 2). Las unidades se encontraron sin funcionar y vacías al momento de la inspección (Fotografía 3 y 4).

<b>Fotografía 1.</b>	Fecha: 18-11-2022	<b>Fotografía 2.</b>	Fecha: 18-11-2022
Coordenadas UTM WGS84 HUSO 18 S	Norte: 5934052.51 m S	Este: 667022.76 m E	Coordenadas UTM WGS84 HUSO 18 S
<b>Descripción del medio de prueba:</b> Estanque ecualizador de 350 m <sup>3</sup> de capacidad		<b>Descripción del medio de prueba:</b> Unidades de tratamiento tipo DAF (Flotación por Aire Disuelto)

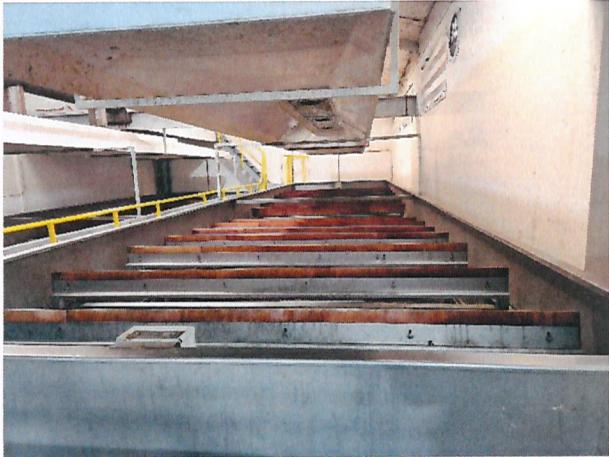
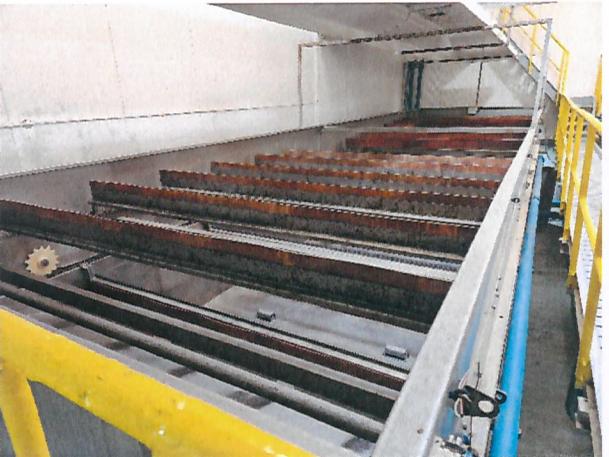
<b>Fotografía 3.</b>	Fecha: 18-11-2022	<b>Fotografía 4.</b>	Fecha: 18-11-2022
Coordenadas UTM WGS84 HUSO 18 S	Norte: 5934039.30 m S	Este: 667018.05 m E	Coordenadas UTM WGS84 HUSO 18 S
<b>Descripción del medio de prueba:</b> Unidad DAF vacía y sin funcionamiento.		<b>Descripción del medio de prueba:</b> Unidad DAF vacía y sin funcionamiento.

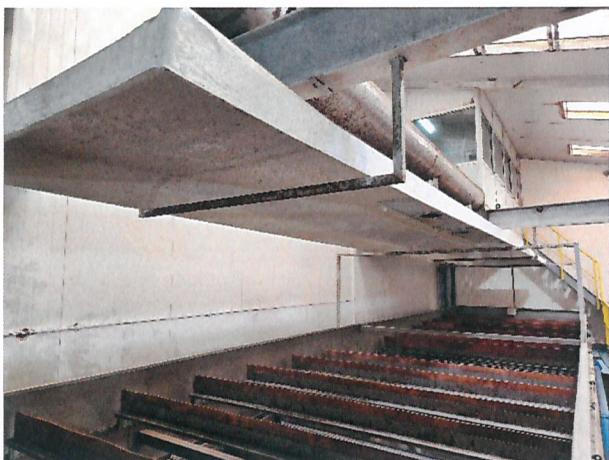
**Fotografía 5.** Fecha: 18-11-2022

Se observa en la parte superior de los estanques de los sistemas DAF, existen captadores de los gases provenientes de ellos (Fotografía 5 y 6), los cuales de acuerdo a lo informado por el jefe de planta, se les aplica ozono para generar una reacción de oxidación y reducir el potencial de generación de olores en sistema de lavador de gases (Fotografía 7). Por su parte, los lodos son llevados a un estanque donde se almacenan y se dosifican nuevamente a la harina.

**Descripción del medio de prueba:**  
 Captador de los gases provenientes de unidad DAF

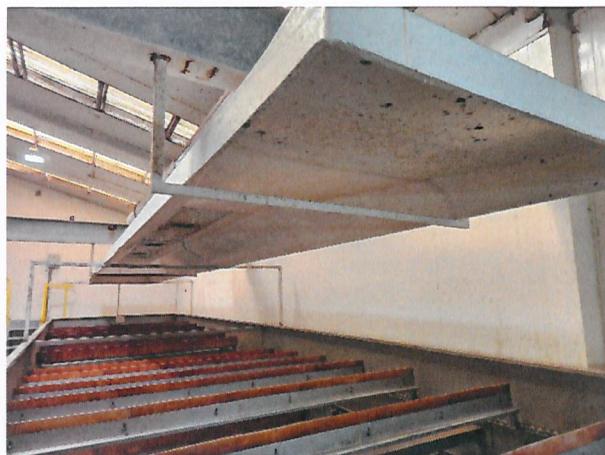
**Fotografía 6.** Fecha: 18-11-2022

**Descripción del medio de prueba:**  
 Captador de los gases provenientes de unidad DAF

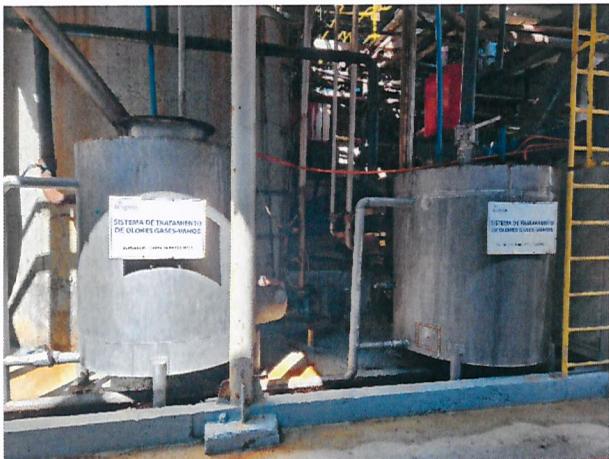
**Fotografía 7.** Fecha: 18-11-2022

**Descripción del medio de prueba:**  
 Estanques sistema de tratamiento de gases provenientes de planta DAF.

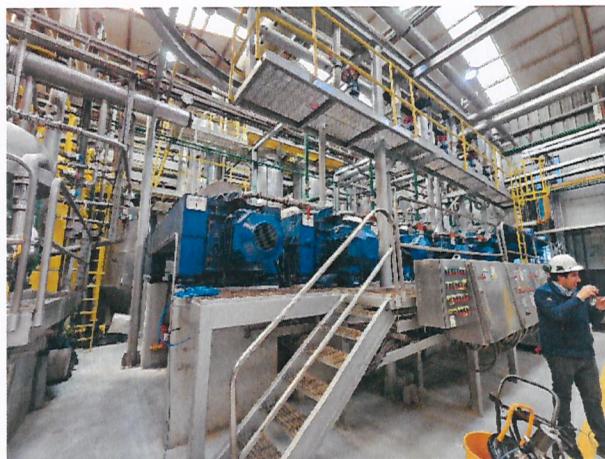
**Fotografía 8.** Fecha: 18-11-2022

Adicionalmente, se recorre el sector de proceso, donde se observa que todas las máquinas y equipos se encuentran detenidos (Fotografía 8 y 9).

**Descripción del medio de prueba:**  
 Equipos nave de proceso, detenidos al momento de la fiscalización.

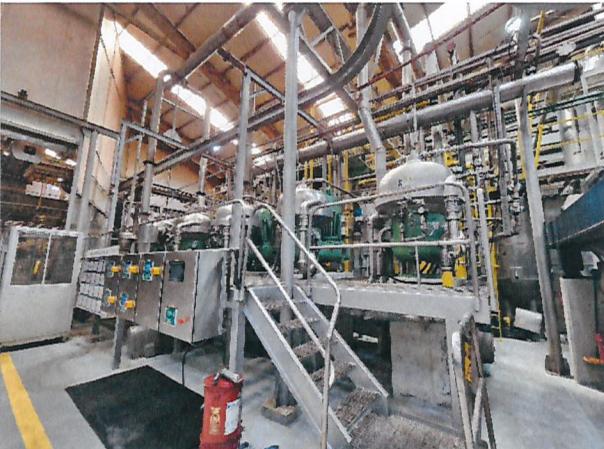
<b>Fotografía 9.</b> Coordenadas UTM WGS84 HUSO 18 S	<b>Fecha:</b> 18-11-2022 Norte: 5934037.86 m S	<b>Fotografía 10.</b> Coordenadas UTM WGS84 HUSO 18 S	<b>Fecha:</b> 18-11-2022 Norte: 5934035.80 m S
<b>Descripción del medio de prueba:</b> Equipos nave de proceso, detenidos al momento de la fiscalización.		<b>Descripción del medio de prueba:</b> Estanque para monitoreo de autocontrol.

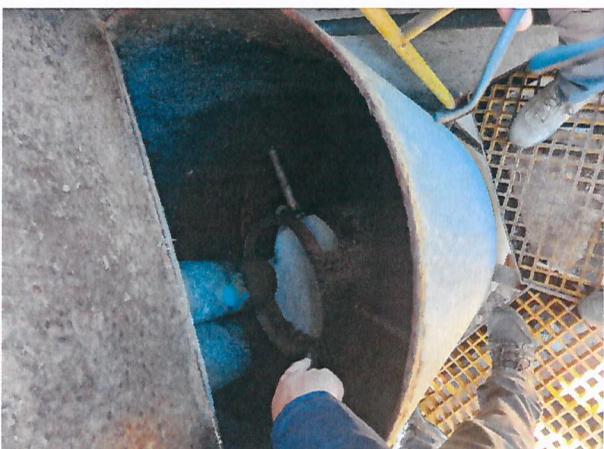
Posteriormente, los fiscalizadores se dirigen al sector en el cual se ubica el estanque donde se realiza el monitoreo de autocontrol, por parte de la empresa Biodiversa, para verificación del cumplimiento normativo para descarga al alcantarillado (Fotografía 10).

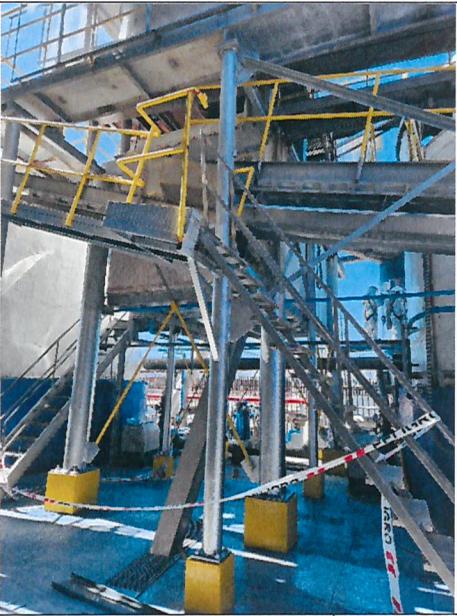
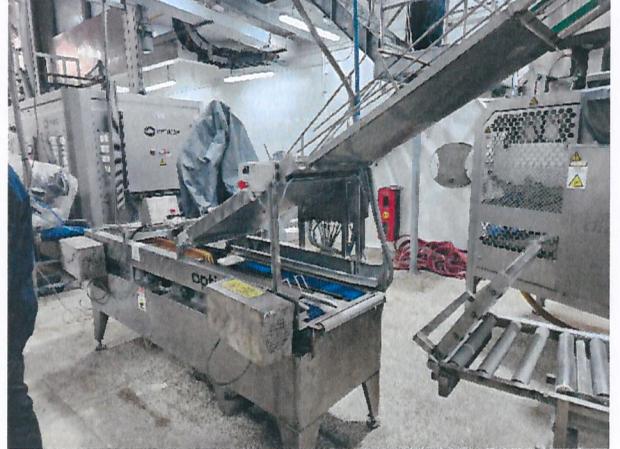
Posteriormente, los fiscalizadores se dirigen a la planta de congelados. En el lugar se informa que la planta se encuentra detenida y en proceso de mantenimiento desde el mes de agosto de 2022. Todos los equipos se encuentran sin funcionamiento y se observa la realización de labores de pintura de pisos (Fotografía 11 y 12)

<b>Fotografía 11.</b>		<b>Fecha:</b> 18-11-2022		<b>Fotografía 12.</b>	
Coordenadas UTM WGS84 HUSO 18 S	Norte:	Este:	Coordenadas UTM WGS84 HUSO 18 S	Norte:	Este:
<b>Descripción del medio de prueba:</b> Equipos se encuentran sin funcionamiento y se observa la realización de labores de pintura de pisos		<b>Descripción del medio de prueba:</b> Equipos se encuentran sin funcionamiento y se observa la realización de labores de pintura de pisos
