**INSPECCIÓN SUBMARINA  
“EMISARIO LOS VILOS”**

*25 y 26 DE NOVIEMBRE, 2021*

**AGUAS DEL VALLE S.A.**

L1-1121-LINF-OP-02_rev0 27-12-2021

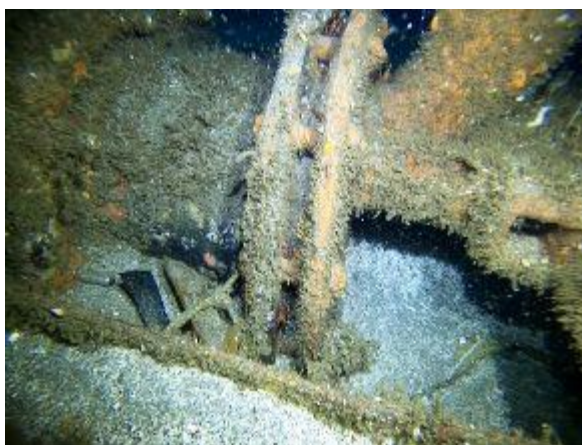
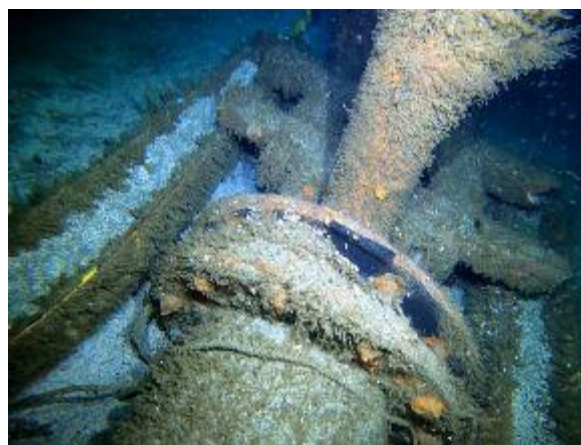
*Tapa de registro hermética*

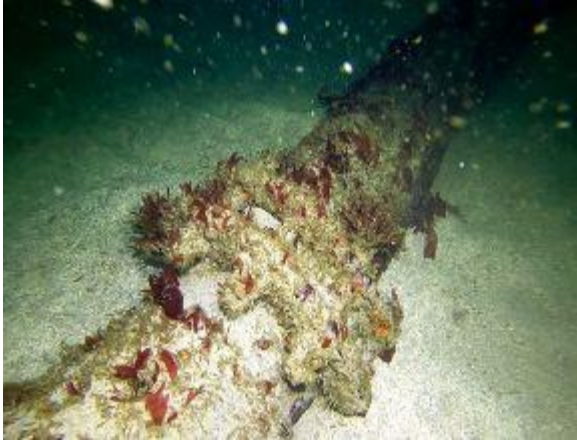
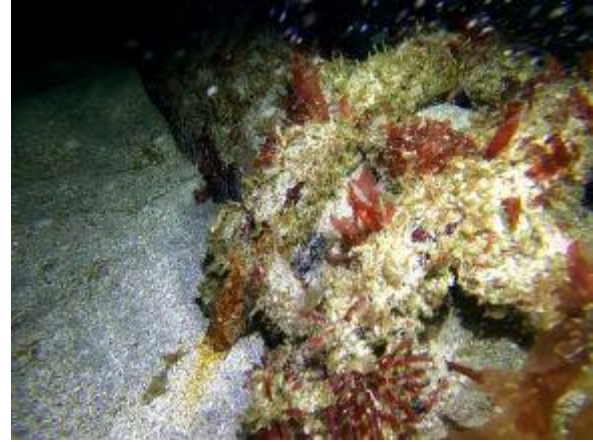
*Unión N°1 de tubería hermética a los 840 metros (tiempo en video disponible en informe final)*

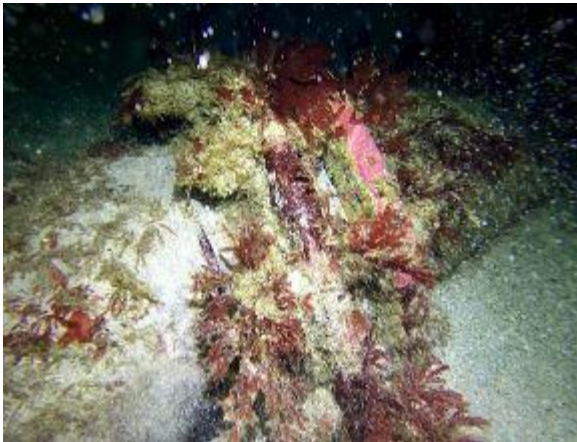
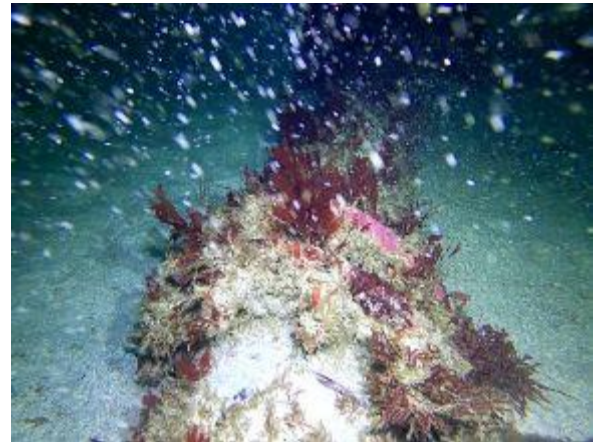
*Unión N° 2 de tubería hermética a los 850 metros (tiempo en video disponible en informe final)*

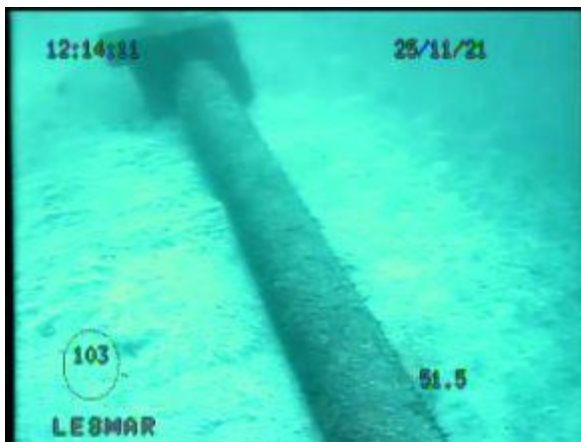
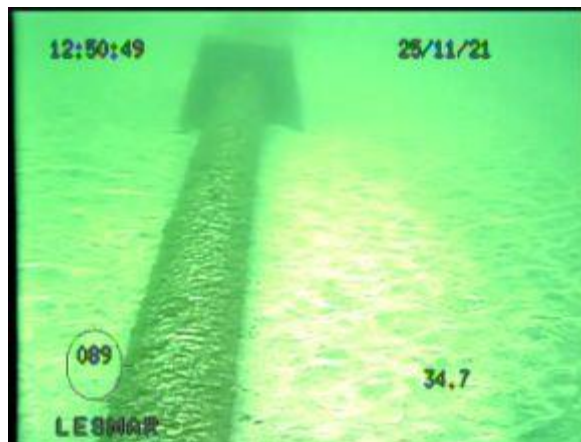
*Tubería sin observaciones a los 20 y 700 metros*

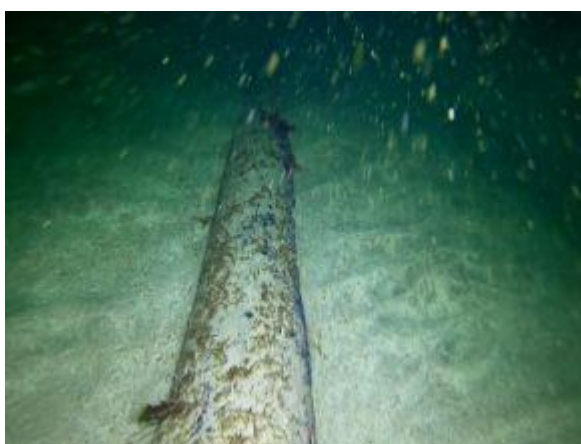
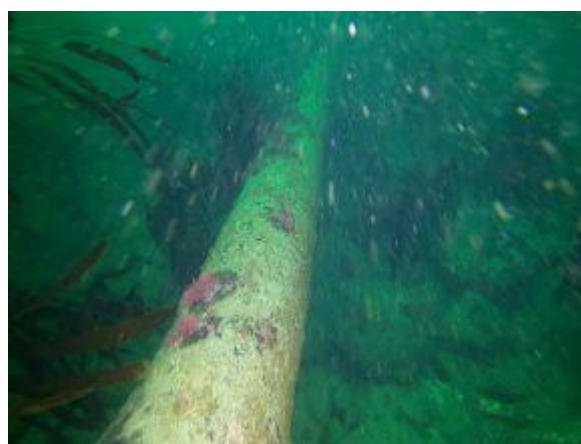
*Tubería a lo largo de todo el emisario hermética*

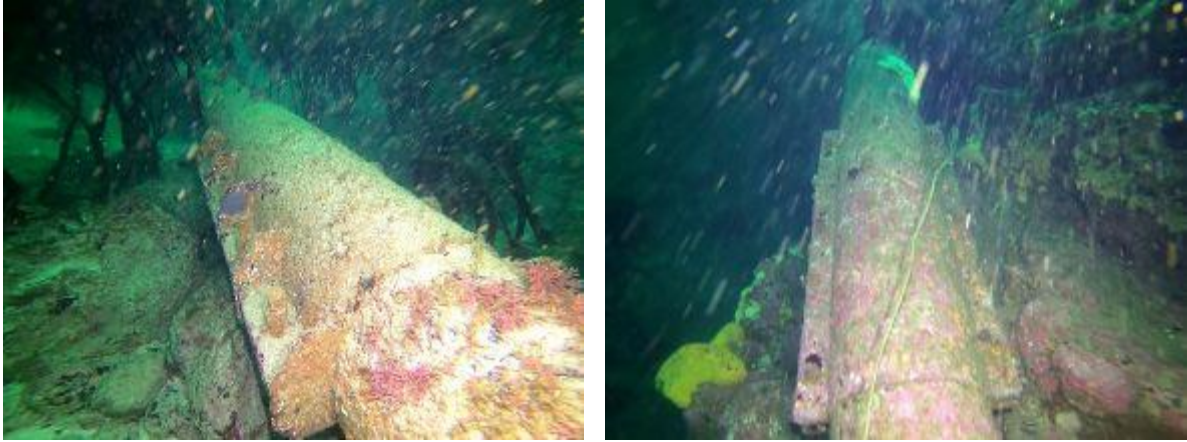
*Abrazaderas de refuerzo a lo largo de todo el emisario sin fugas.*

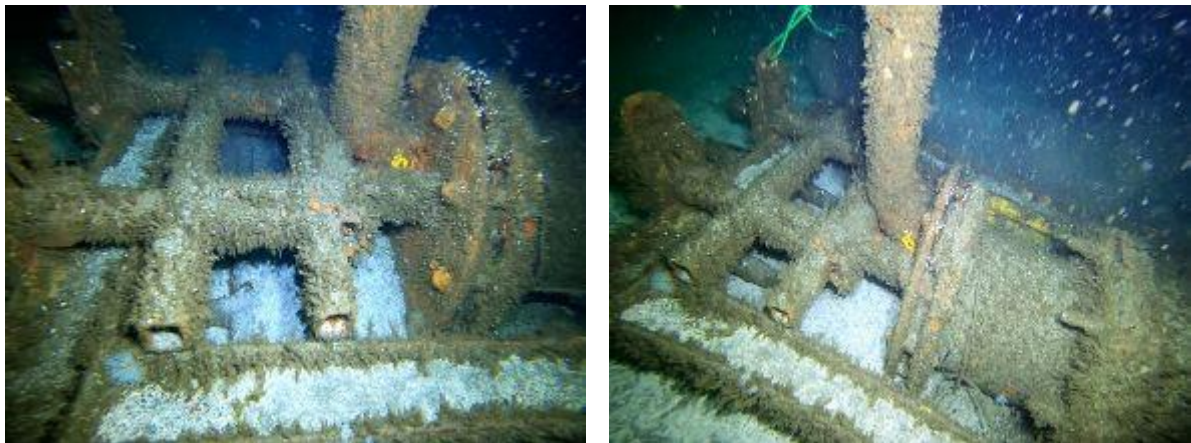
La tapa de registro está libre de fugas en su unión a la tubería, esta presenta un alto nivel de corrosión, así como también sus 10 pernos.

*Tapa de registro sin fugas, con alto nivel de corrosión en pernos*

Con la inspección y filmación no se detectaron anomalías en el funcionamiento operativo del emisario, solo algunos detalles menores en la parte estructural, se detectaron 13 lastres sin apoyo en el fondo marino entre los 915 y 1.380 metros (Ver tabla con detalle de lastres colgados a continuación), además, de encontrar los pernos de la tapa de registro del emisario con un alto grado de corrosión.

- 1.- Realizar cambio de pernos de tapa de registro por presentar un alto nivel de corrosión.
- 2.- Realizar mejoras para permitir el apoyo de lastres colgados.
- 3.- Instalar abrazadera de refuerzo a los 1.155 metros por apoyo directo de tubería en roca.

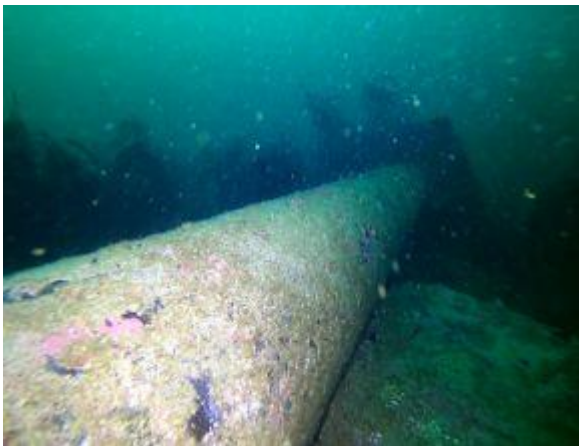
La tubería se encuentra libre de fugas y desde su extremo se encuentra apoyada en fondo de arena hasta los 900 metros, en este punto comienza a embancarse en distintos porcentajes además de alternar entre rocas y arena su punto de apoyo, desde los 1.040 metros existen tramos de tubería que no están apoyados en el fondo marino. A los 1.155 metros la tubería está apoyada directamente en una roca (01:02:05 tiempo en video).

*Tubería apoyada en roca a los 1.155 metros.*

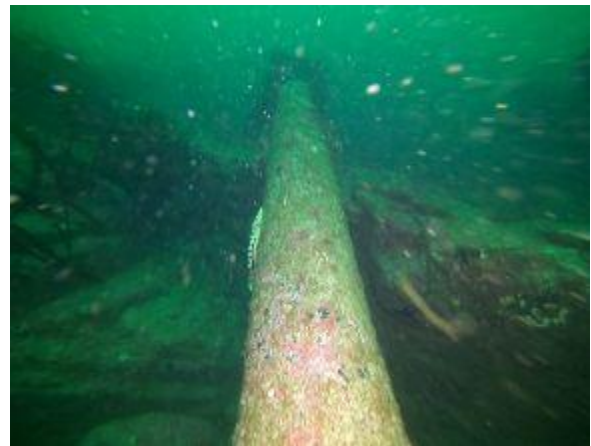
*Resto de la tubería sin observaciones*

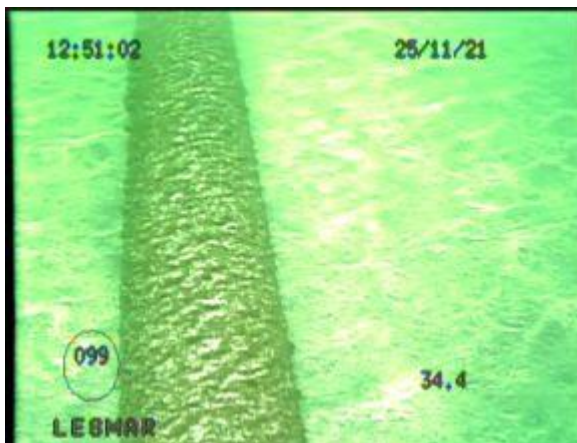
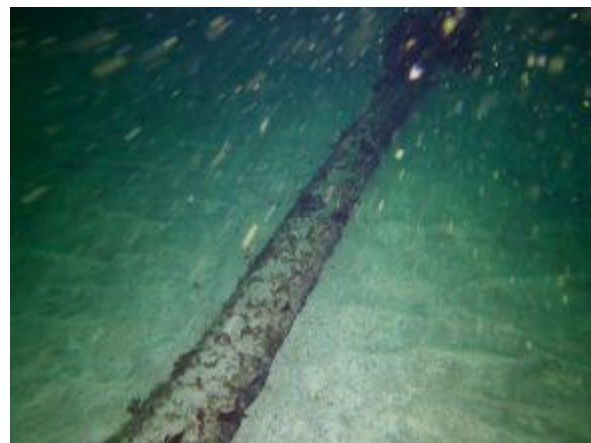
*Tubería a lo largo de todo el emisario sin observaciones*

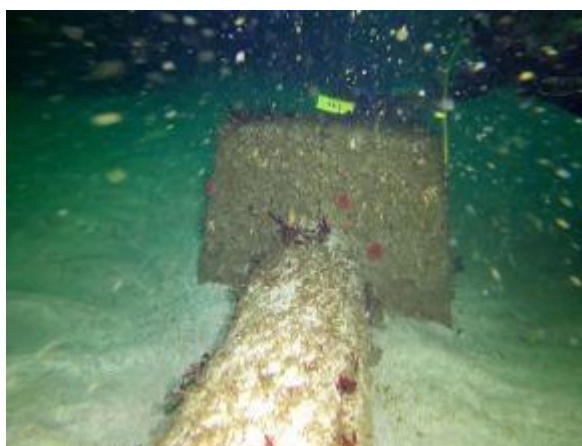
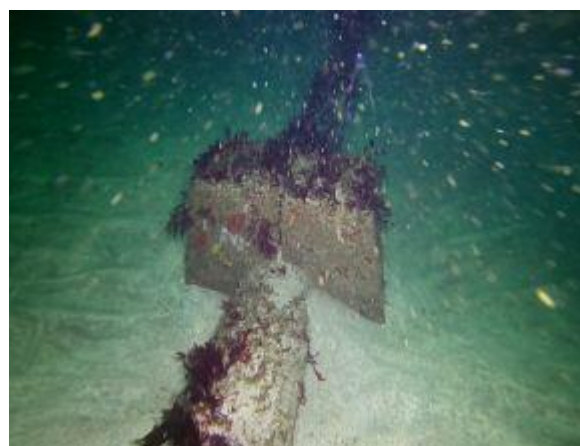
*Lastres sin observaciones.*

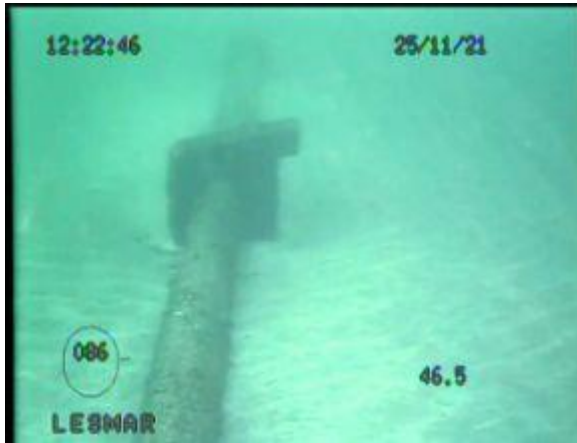
*Lastre virado a 47 metros de profundidad*

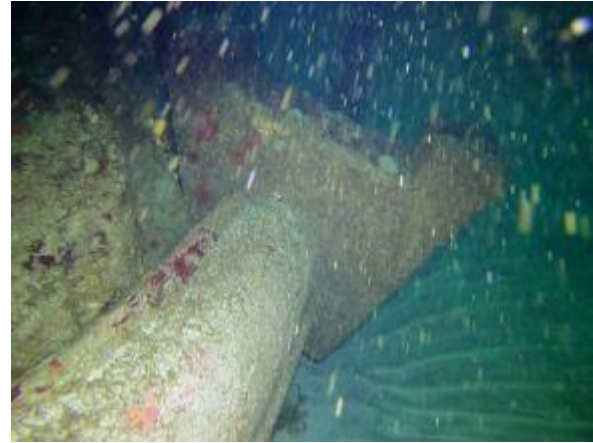
*Lastre virado 180° a los 915 metros*

Se detecta 1 lastre virado 180° a los 915 metros (00:49:45).

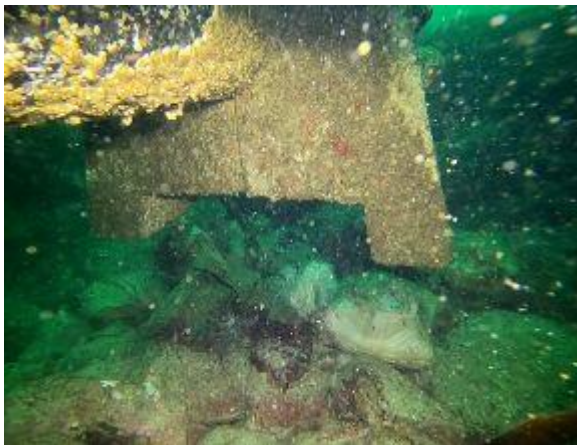
*Lastre colgado a los 1.180 metros*

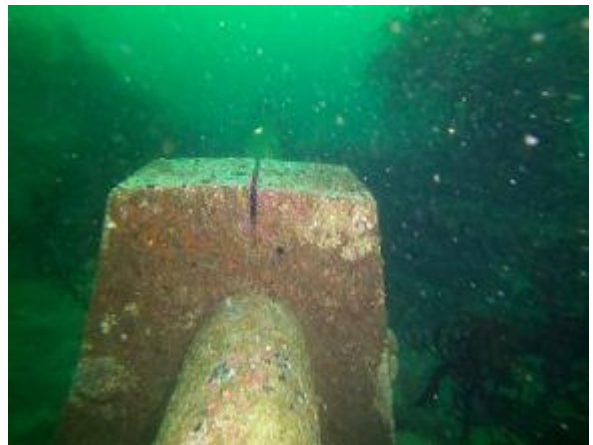
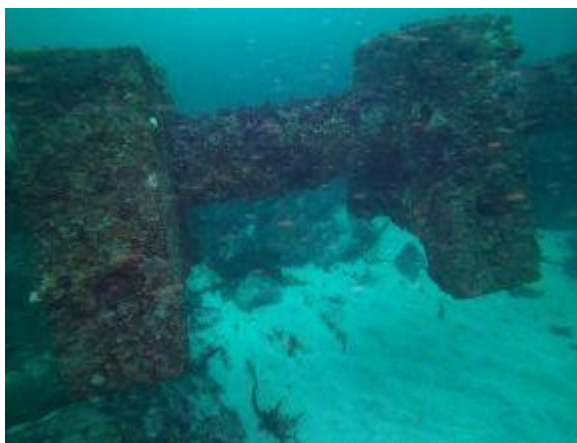
*Lastres colgados a los 1.380 metros*

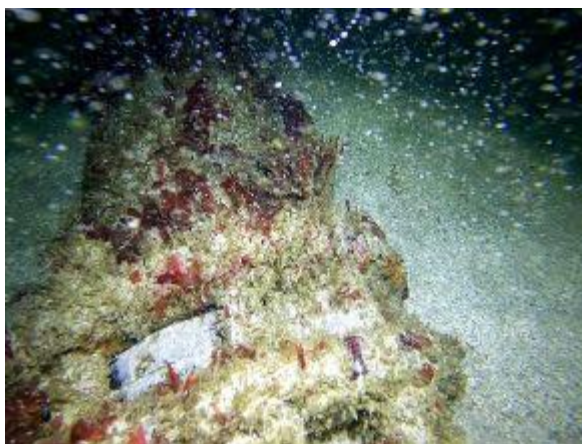
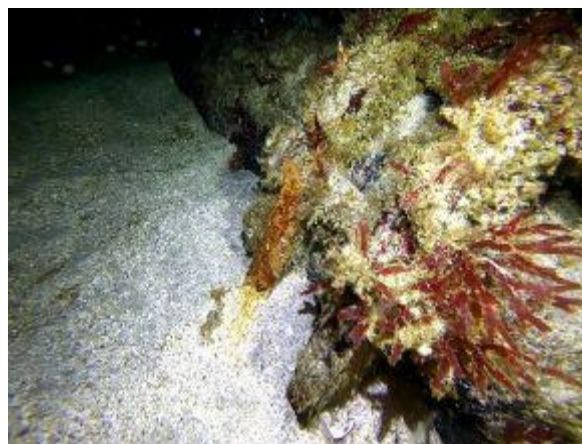
Se inspeccionaron dos piezas de unión del emisario. Las piezas de unión se encontraban trabajando sin fugas y con todos sus pernos. Se aprecia gran cantidad de crecimiento marino en estas.

Las piezas de unión N°1 y N°2 presentan un embancamiento exterior de un 60%.

*Unión N°1 840 metros.*

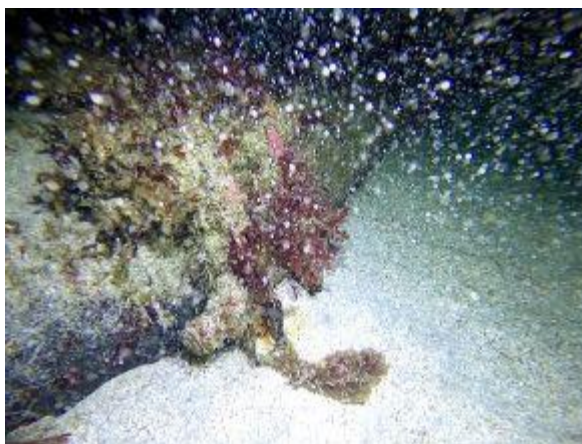
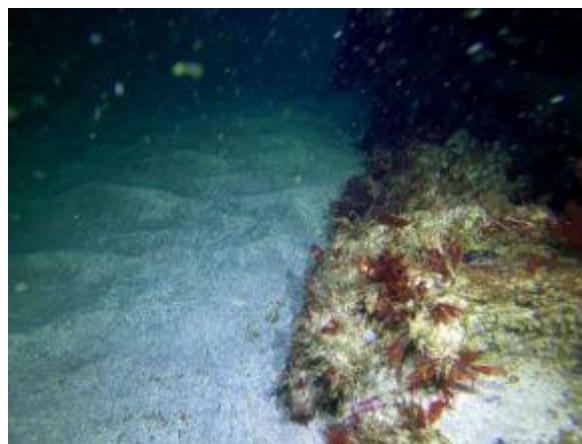
*Unión N°2 850 metros.*

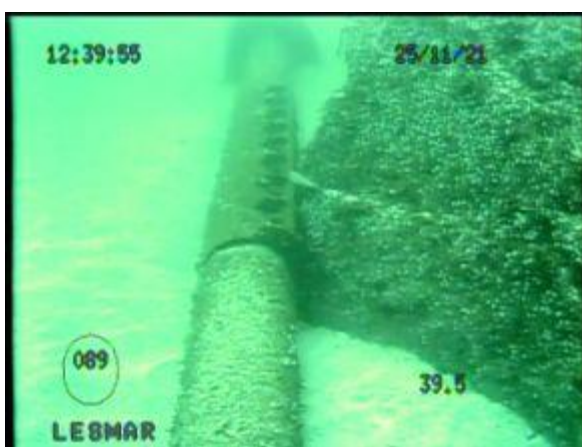
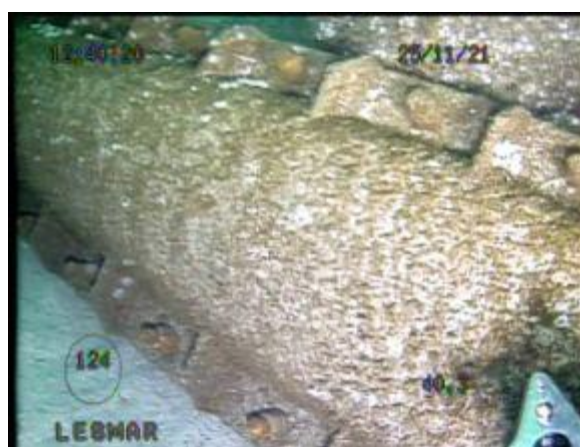
*Abrazadera de refuerzo a 40 metros de profundidad sin observaciones.*

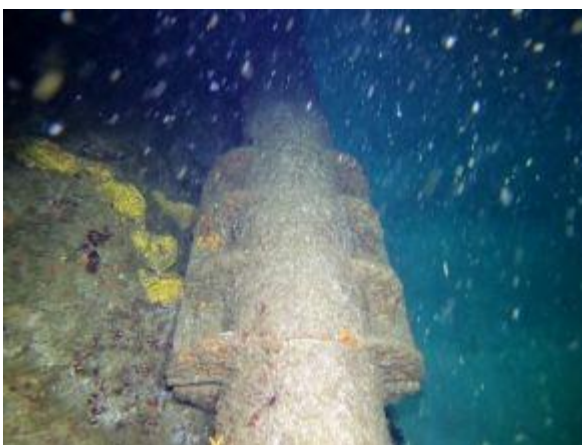
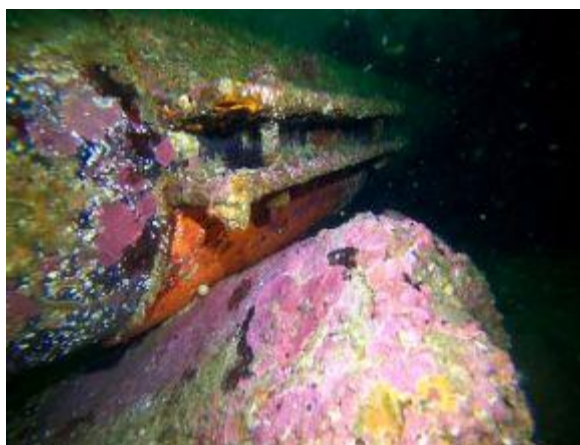
*Abrazaderas de refuerzo apoyadas en rocas a los 700 y 1.150 metros sin observaciones*

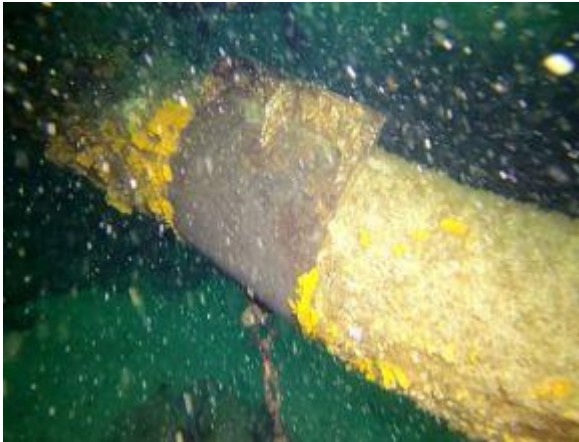
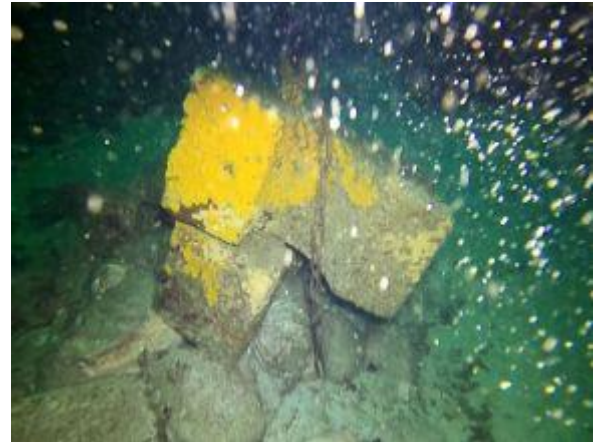
*Abrazadera conectada por cadena a lastre en el fondo a los 1.050 metros sin observaciones*

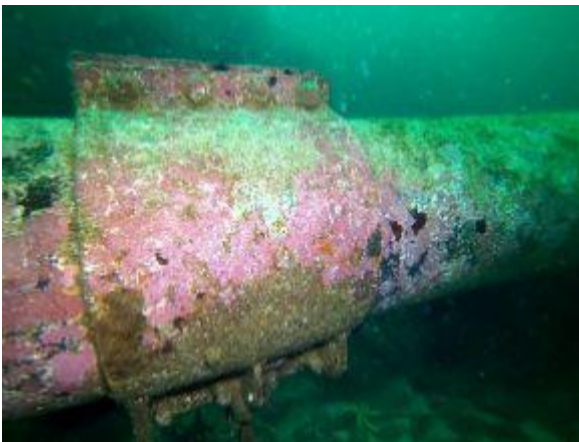
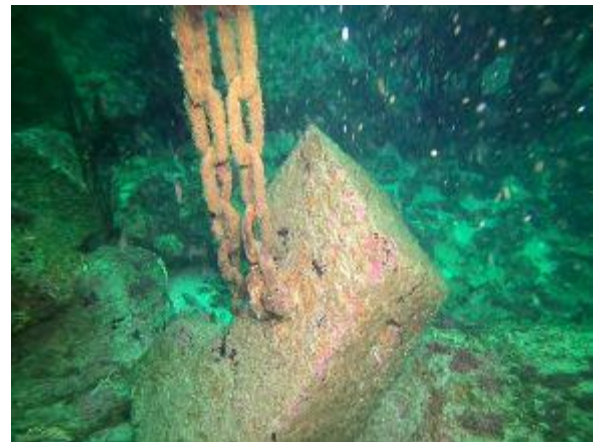
*Abrazadera conectada por cadena a lastre en el fondo a los 1.290 metros sin observaciones*

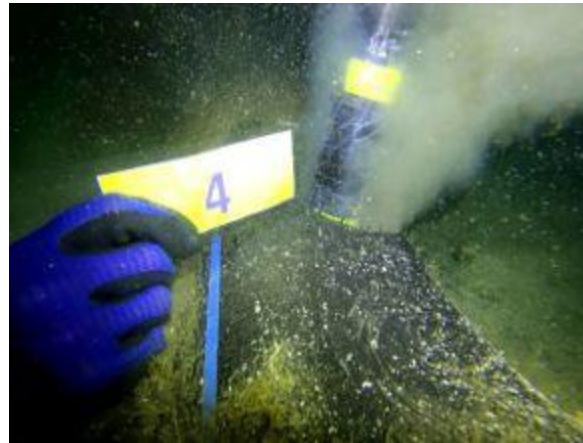
*Porta N°4*

El difusor posee 4 portas de 110 mm de diámetro los cuales se encontraban descargando en forma normal al momento de la inspección, solo el porta N°4 presentaba un leve embancamiento interior, como se muestra en la siguiente tabla.

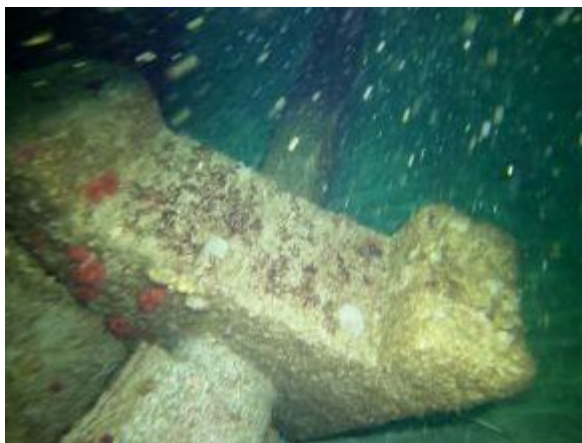
*Lastre virado 180° a los 915 metros.*

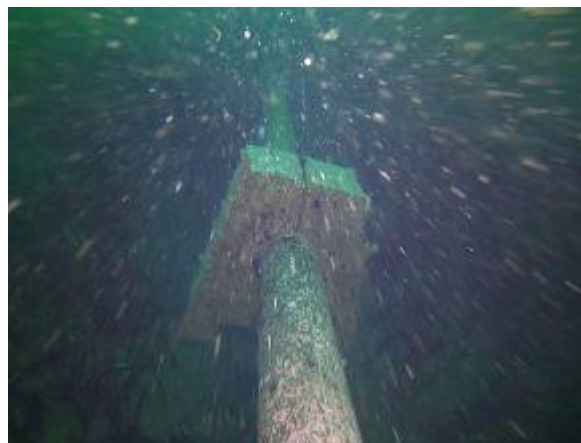
*Lastre colgado a los 1.080 metros.*

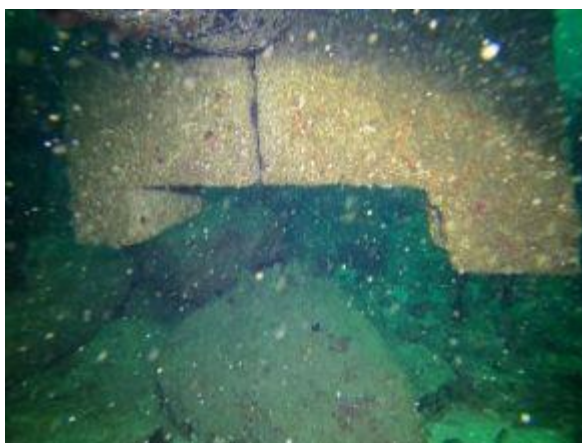
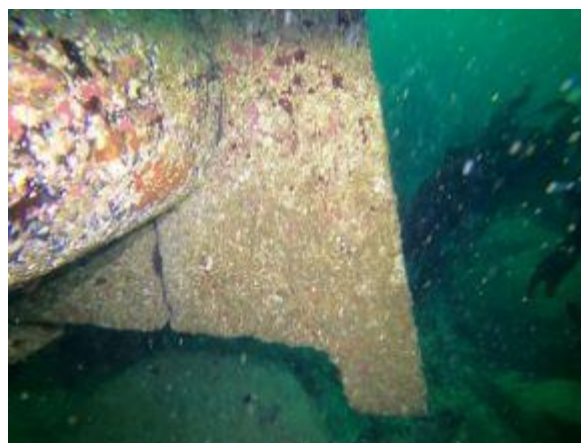
*Lastre colgado a los 1.160 metros.*

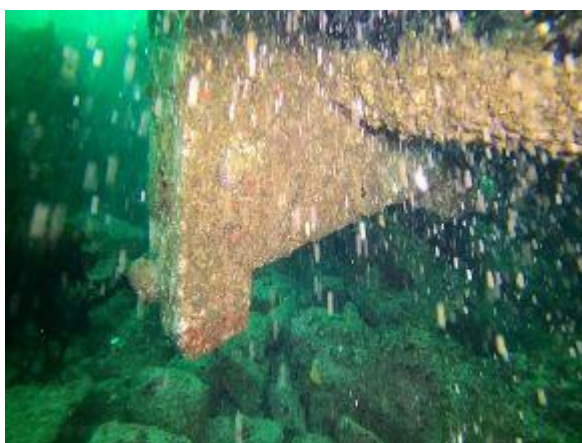
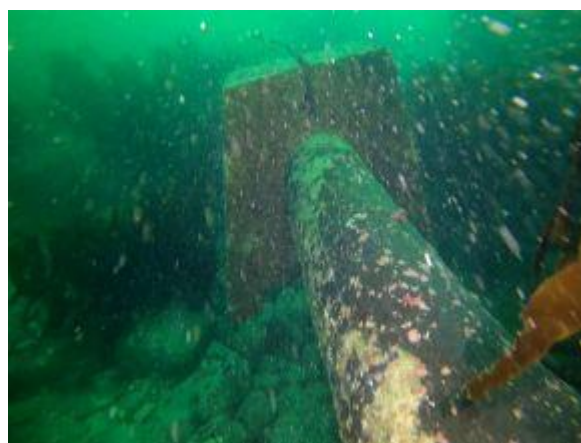
*Lastre colgado a los 1.265 metros.*

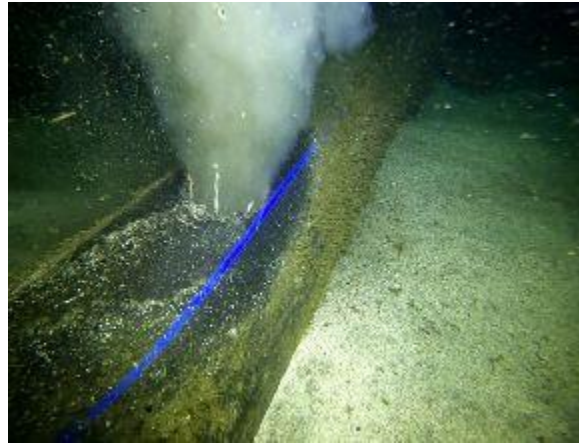
*Portas limpias para una mejor medición e inspección*

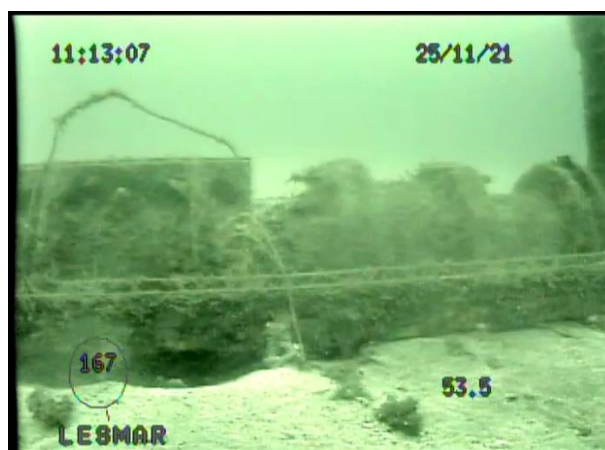
*Fotografía tomada con ROV apoyado en el fondo de arena en sector del difusor  
La profundidad medida por este es de 53.5 metros.*
