**MAT.:** Responde al tenor de lo solicitado en  
Res. Ex. SMA ORC N° 71/2022

INFORME TÉCNICO  
REPARACIÓN SUBMARINA

INSTALACIÓN DE ABRAZADERAS DE REFUERZO Y CONEXIÓN DE LASTRES A  
ABRAZADERAS DE REFUERZO  
EMISARIO LOS VILOS

2 AL 3 DE OCTUBRE Y 6 AL 8 DE DICIEMBRE DEL 2020

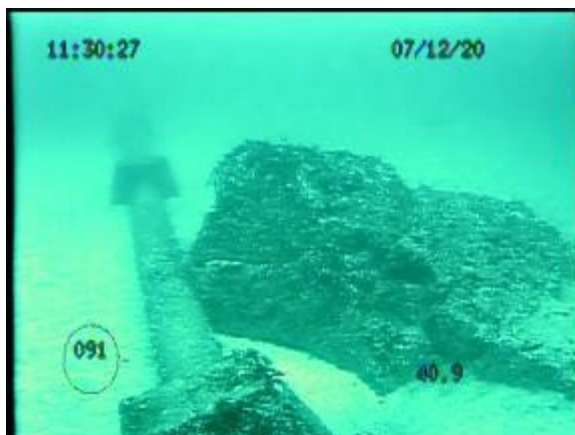
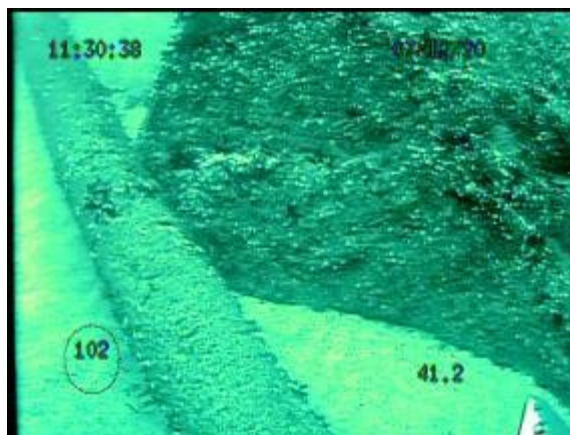
*Sector previo a instalación de Abrazadera N°1 a 43 metros de profundidad*

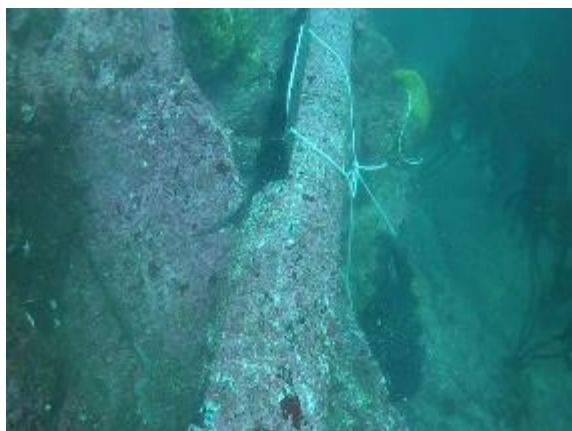
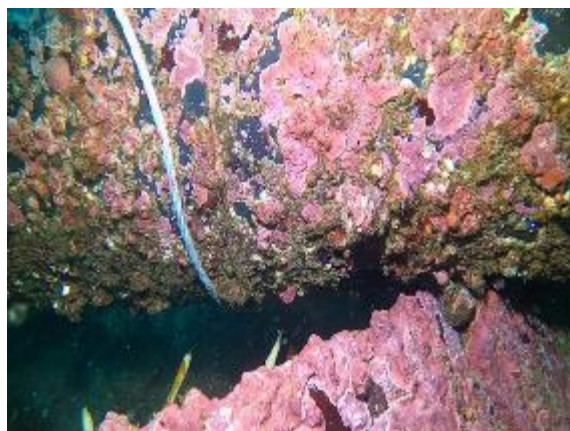
*Sector previo a instalación de Abrazadera N°2 a 21 metros de profundidad*

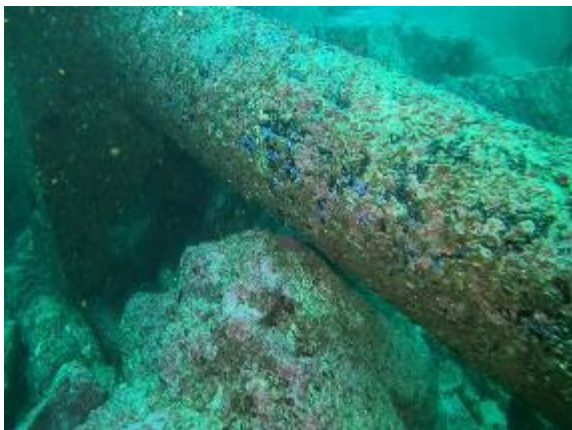
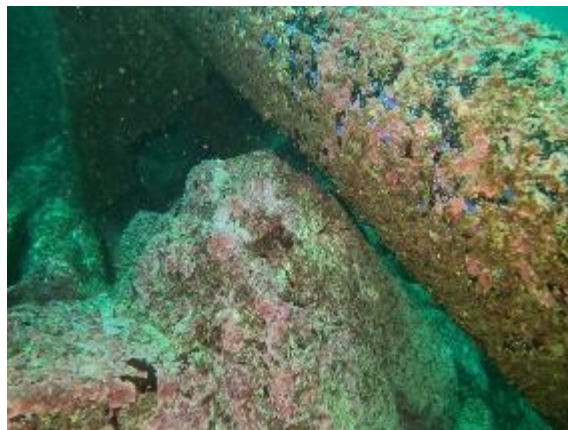
*Sector previo a instalación de Abrazadera N°3 a 18 metros de profundidad*

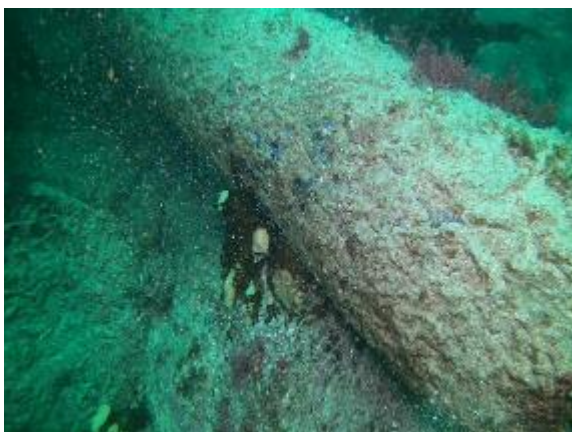
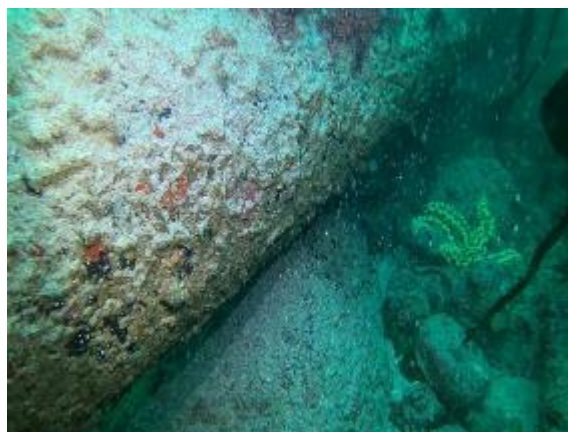
*Sector previo a instalación de Abrazadera N°4 a 16 metros de profundidad*

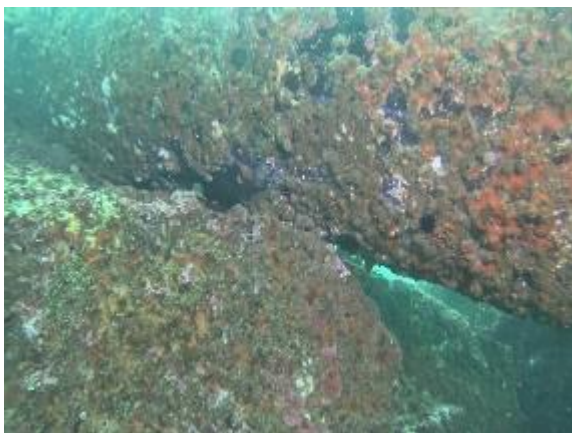
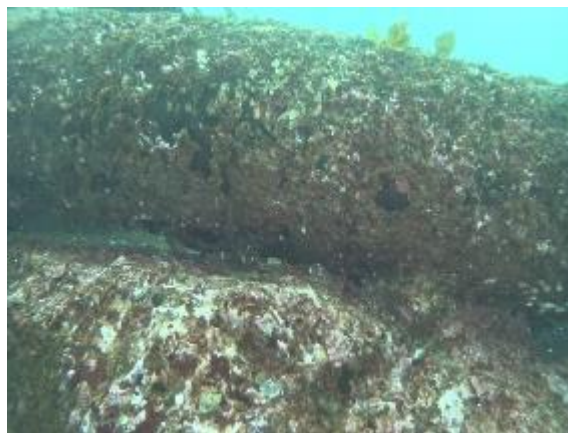
*Sector previo a instalación de Abrazadera N°5 a 16 metros de profundidad*

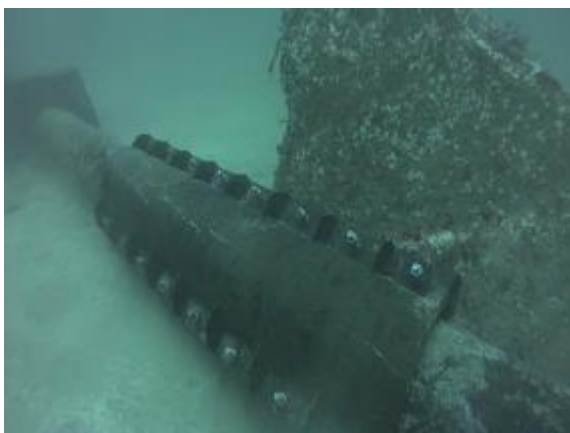
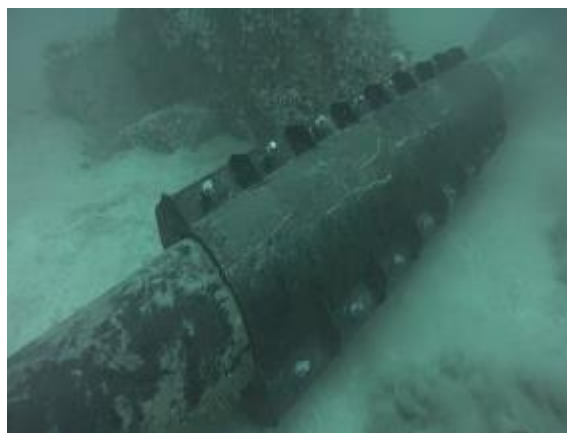
*Abrazadera N°1 instalada a 43 metros de profundidad y 500 metros de longitud*

La tubería no presentaba daños en los sectores de roce con roca, quedando protegida gracias a las abrazaderas instaladas.

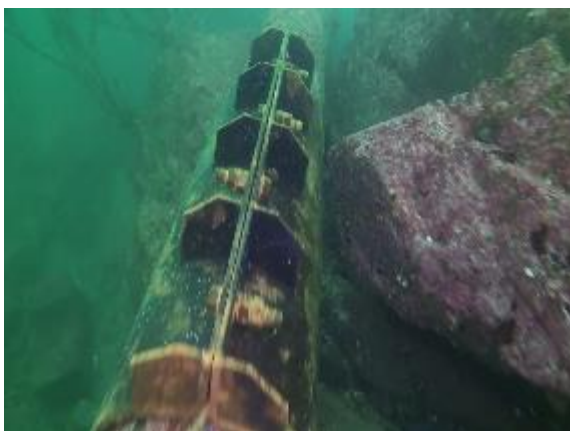
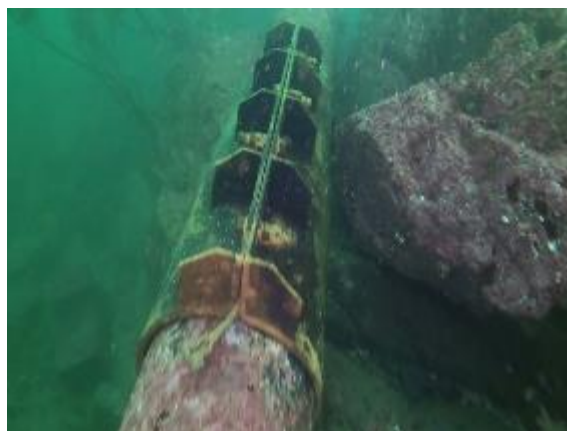
*Abrazadera N°2 instalada a 21 metros de profundidad 970 metros de longitud*

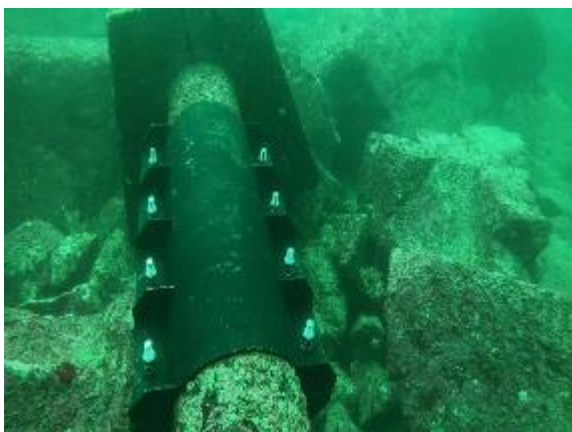
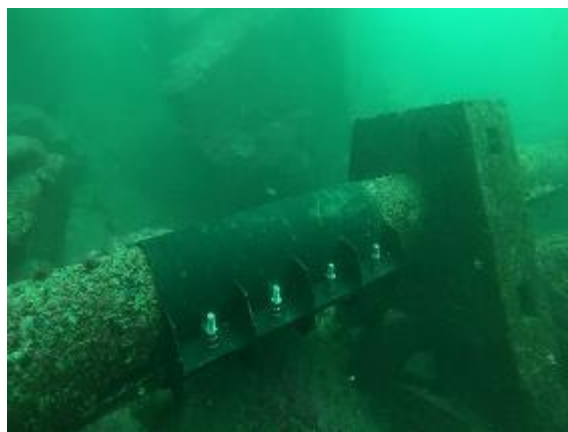
*Abrazadera N°3 instalada a 18 metros de profundidad y 998 metros de longitud*

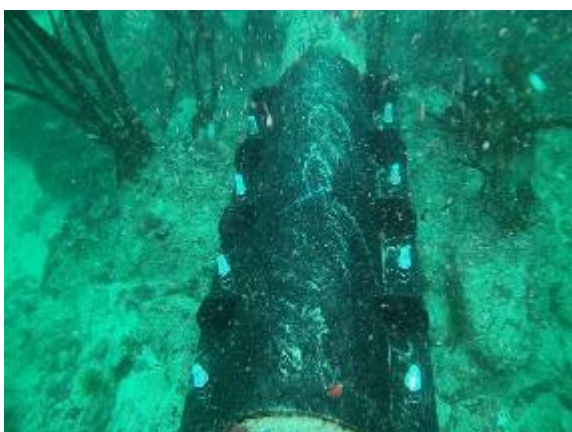
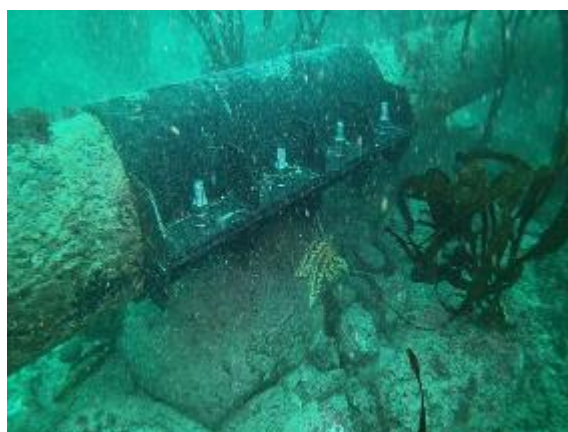
*Abrazadera N°4 instalada a 16 metros de profundidad y 1.110 metros de longitud*

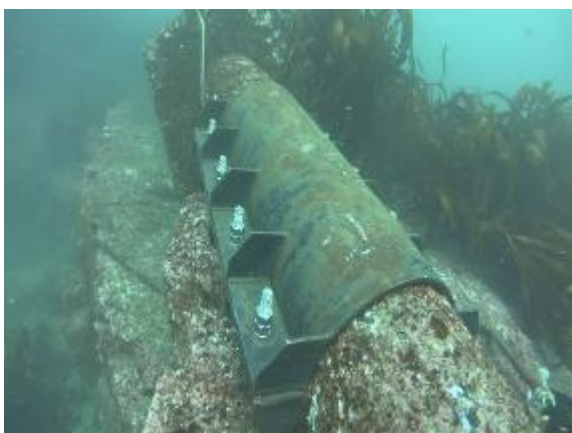
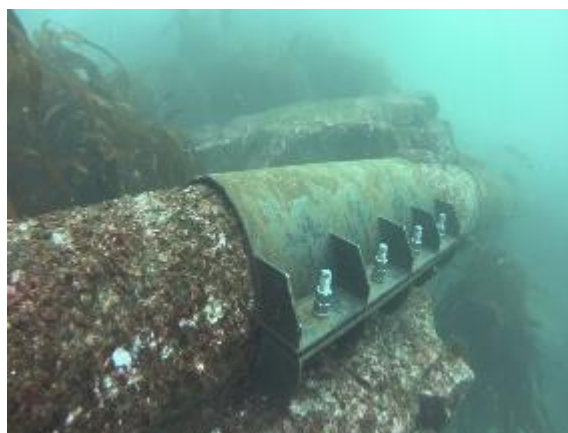
*Abrazadera N°5 instalada a 16 metros de profundidad y 1.140 metros de longitud*

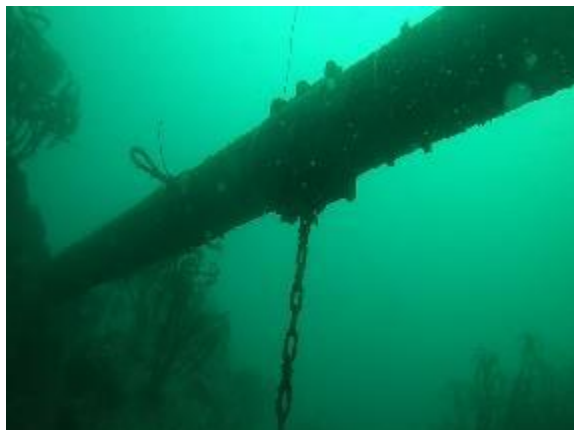
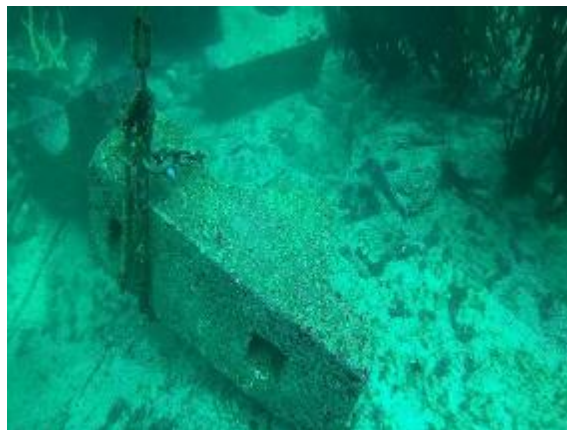
*Reconexión de lastres a abrazaderas de refuerzo entre los 915 metros y los 1.170 metros*

Se realizó una efectiva conexión de abrazaderas con cadena a los respectivos lastres desarmados apoyados en el fondo.

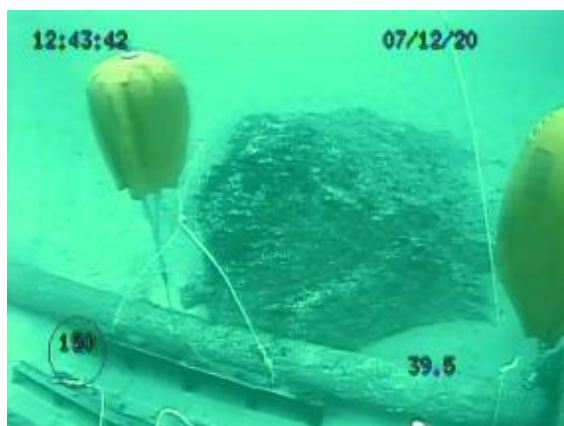
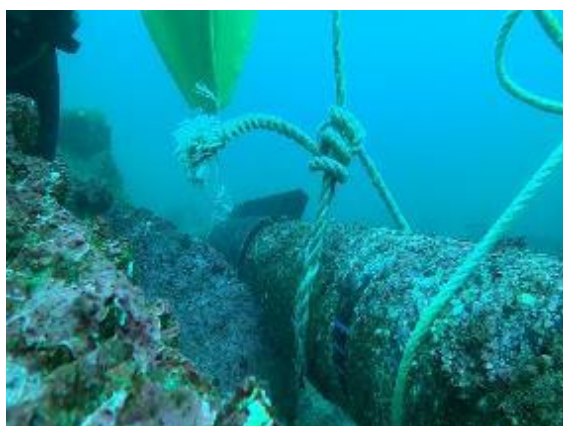
*Maniobra de instalación de abrazaderas N°1 y N°2 con globos de levante*

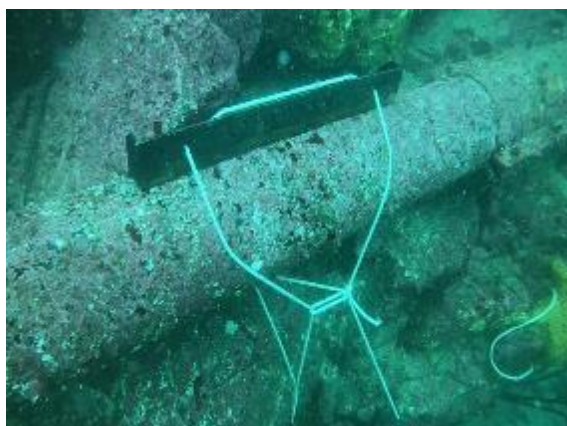
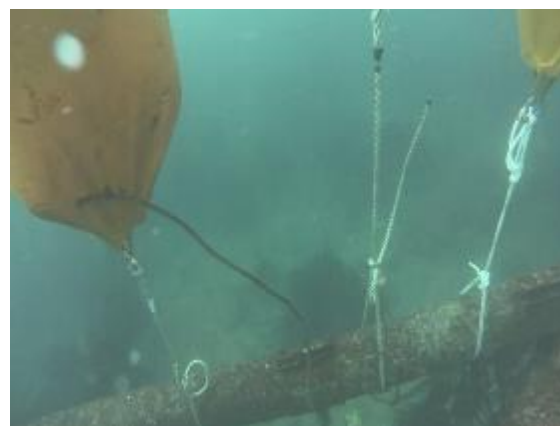
*Maniobra de instalación de abrazaderas N°2 y N°5 con globos de levante*
