Santiago, 10 de junio de 2022

Ref.: Respuesta a Acta de Inspección Ambiental de fecha 19 de mayo del 2022, acompañando documentos pendientes.

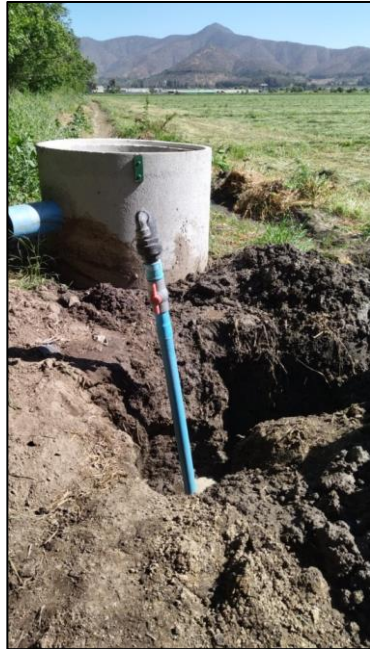
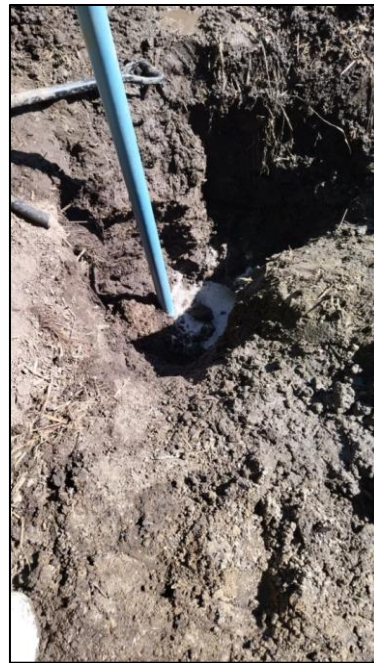
Respuesta: No se han registrado incidentes y/o contingencias que ameriten ser informadas en el sistema de seguimiento ambiental, ya que sólo se presentaron situaciones de daño menores en válvulas de aire ocasionadas por labores agrícolas de tractor, sin que aquello hubiese generado una emergencia o contingencia. En ese momento se procedió a realizar oportunamente las reparaciones y obras de mejoramiento, tal como se indicó en las aclaraciones al punto 6 de este documento.

Fotos válvula de aire en terreno Agrícola La Martina golpeada por tractor

Por último, en cuanto a los registros que se indica en Acta que no fueron exhibidos durante la inspección en plantel Basal, como por ejemplo, registro de contingencias y planes asociados a emergencias, informamos que se adjuntará lo respectivo en este acto, con el Plan de Emergencia de sucursal Basal y, registro de avisos, incidentes y/o contingencias del plantel Basal, haciendo presente que en cuanto a esta sucursal, desde su operación, sólo se han verificado dos situaciones anómalas en el funcionamiento del sistema de procesamiento de purines, sin que aquello hubiese revestido características de emergencia o contingencia, pues, en ambos casos, se trató de daño en las válvulas de aire de la red de tuberías, que fue provocado por labores agrícolas de un tractor en el área en que se ubican las válvulas, con lo cual, se vio afectada la operatividad de red que corresponde a traslado de digestato o purín mezclado con agua de canal, destinado al fertirriego en predios vecinos con los cuales se acordó previamente un convenio para este fin. Al constatarse la ruptura de las válvulas, en ambos casos, se procedió a detener la impulsión del digestato, se reemplazó las válvulas dañadas,

luego se hicieron las pruebas de correcto funcionamiento con agua de canal y finalmente se incorporó un tubo de hormigón para protección de la válvula.

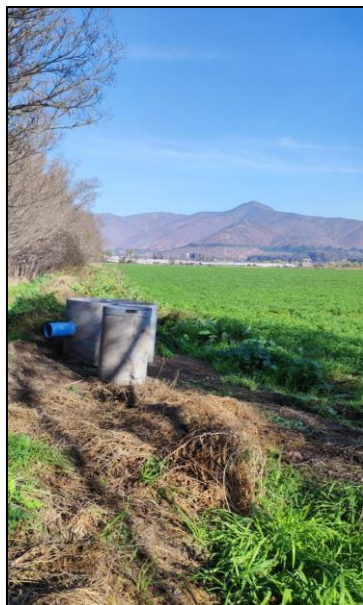
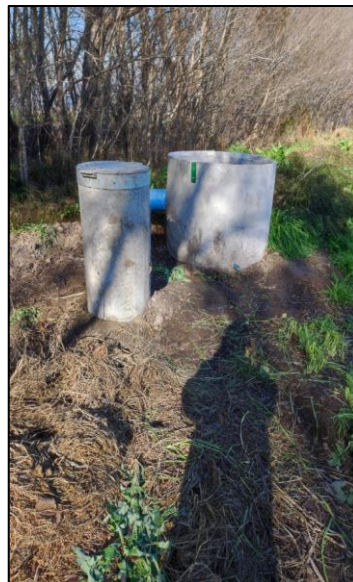
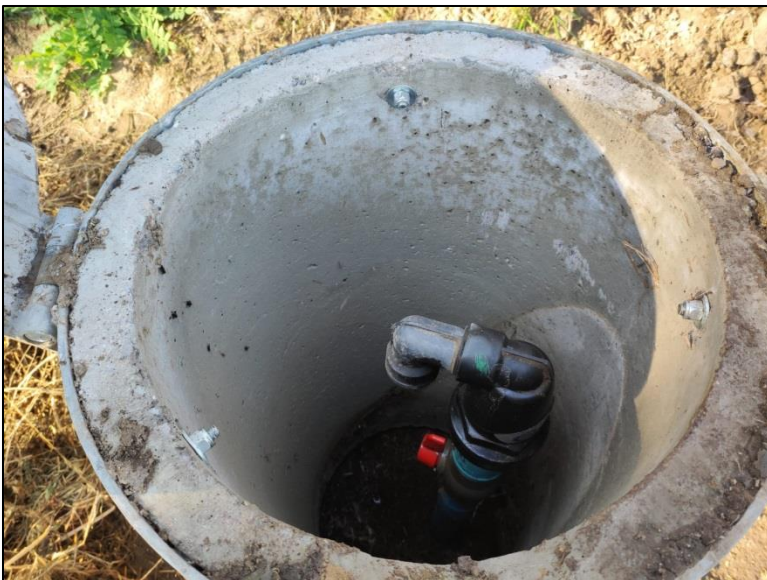
Fotos válvula de aire en terreno Agrícola reparada con protección con tubo de cemento para evitar futuros daños.
