ACTA DE INSPECCION AMBIENTAL
(FORMATO DE ACTA INSPECCIÓN GENERAL)

1. ANTECEDENTES		
1.1 Fecha de Inspección: 26-05-2022	1.2 Hora de inicio: 10:07	1.3 Hora de término: 13:44
1.4 Nombre de la Unidad Fiscalizable: COMPLEJO CELCO PLANTA ARAUCO	1.5 Estado operacional de la Unidad Fiscalizable: Operación

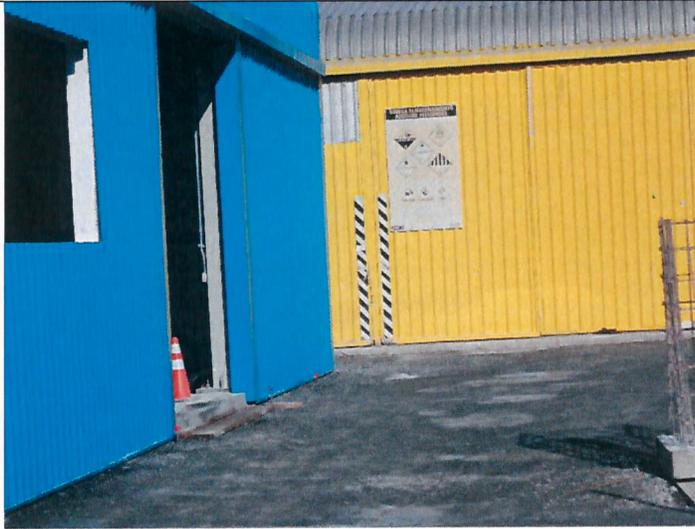
Se constató la existencia de dos bodegas RESPEL no adyacentes, una antigua (con exterior de color amarillo) y una nueva (con exterior de color azul). Se constató una separación entre ambas bodegas, no siendo éstas adyacentes por estar separadas físicamente por una vía de circulación de 3.5 metros de ancho, así como tampoco se encuentran conectadas.

Se constató que la antigua bodega RESPEL, posee las mismas características constructivas que la nueva bodega (pretil de seguridad, con paredes, vigas y techo en material metálico, y con loza de hormigón, cartel de identificación RESPEL al ingreso). Se verificó además que la antigua bodega modificó su acceso, quedando la puerta de ingreso por su lado sur, quedando cerrado el acceso frente a la nueva bodega.

Fotografía 1. Antigua bodega RESPEL (amarillo) y acceso a nueva bodega RESPEL (azul)

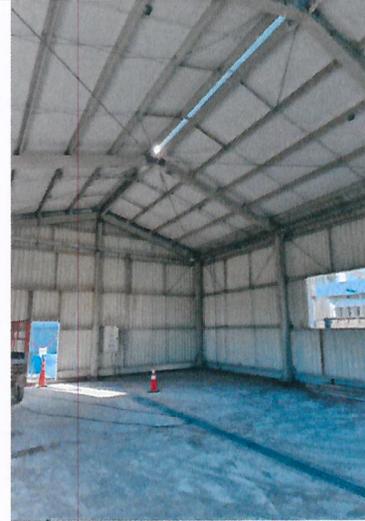
La nueva bodega RESPEL se encontraba totalmente construida, pero sin almacenamiento de residuos en su interior (no operando). La bodega contaba con pretil de seguridad, con paredes, vigas y techo en material metálico, y con loza de hormigón, además de cartel de identificación RESPEL al ingreso. Se observó que el acceso de camiones a la nueva bodega, no cuenta con espacio para maniobra, por lo que en opinión de los fiscalizadores presentes, existe un riesgo de accidente al movilizar carga peligrosa, pues el camión rampla quedará ajustado al portón de acceso de la bodega. Se realizó registro fotográfico.

Fotografía 2. Interior nueva bodega RESPEL

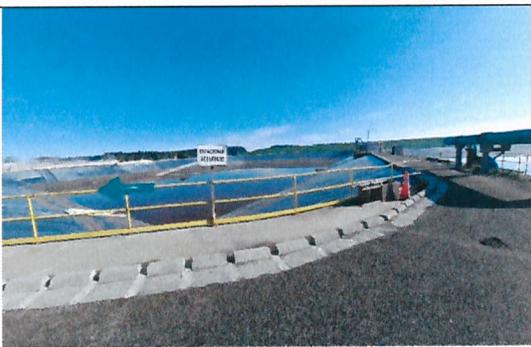
Sobre la consulta relacionada con el estado de las lagunas, don Aguilera indica que a la fecha, estas se encuentran en etapa de comisionamiento, efectuando llenado de manera parcial, luego, don Mardones especifica que se encuentran en “PLAN DE PUESTA EN CARGA”, el cual está autorizado por la DGA, habiéndose iniciado el proceso de llenado de piscinas el 23 de mayo para verificar estanqueidad.

Fotografía 3. Laguna de derrame 1

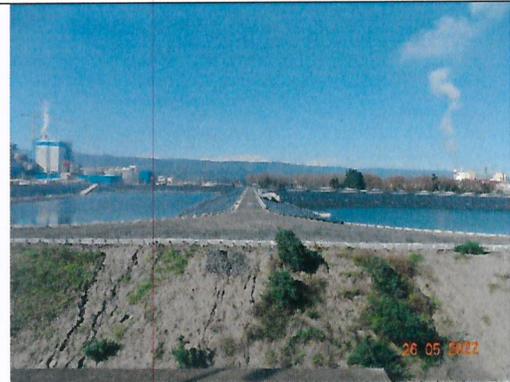
Fotografía 4. Piscina aguas lluvias y homogenización

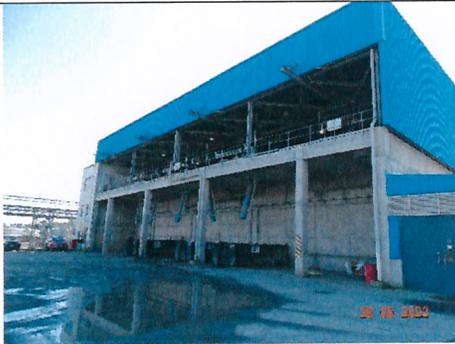
Se constató el edificio de prensa de lodos, con 4 prensa, observando el empleo de 2. El Sr. Aguilera indicó, las prensas reciben los lodos de L2, L3 y de los reactores. Al momento de la inspección se observó que las prensas de lodos se encontraban alimentando los contenedores metálicos para utilizar este residuo para mezcla donde se utiliza finalmente en las Calderas.

Fotografía 4. Prensas lodos

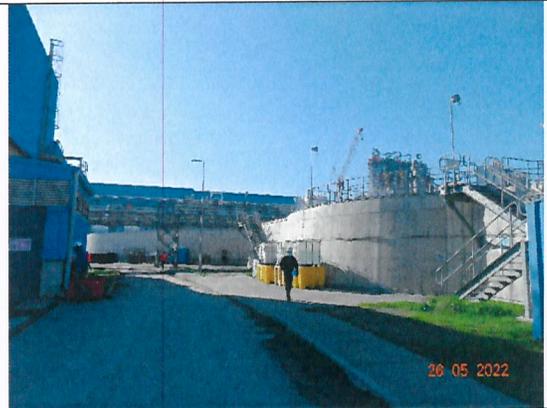
Fotografía 5. Clarificador primario L3

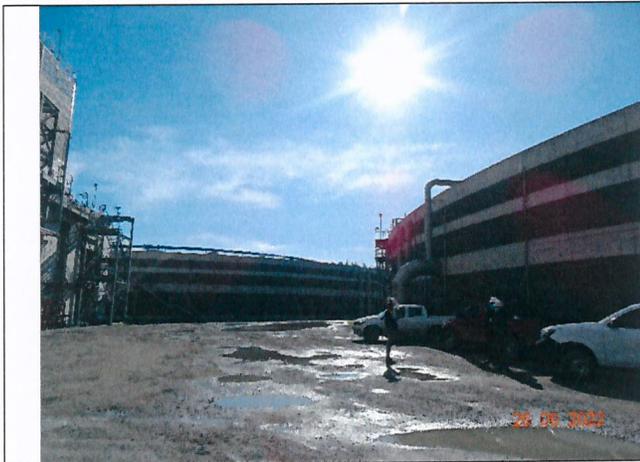
Se observó al costado de este edificio, 3 bioreactores, de los cuales se encuentra funcionado el 2 y 3. El 1 está a la espera del funcionamiento de la línea 3 del proyecto MAPA, según señala el Sr. Aguilera.

Se consulta la por la existencia de tensores en los bioreactores, a lo cual se indica que durante las pruebas de hermeticidad de 2019, existieron algunos problemas, ante lo cual la empresa decidió incorporar esta solución.

Luego de incorporada, se efectuó una nueva prueba de hermeticidad con resultados favorables, y que una vez al año se efectúa prueba de topografía. Consultado, Aguilera confirmo que no han tenido contingencias o incidentes en los bioreactores, desde su puesta en marcha.

Fotografía 6. Bioreactores N°2 y 3

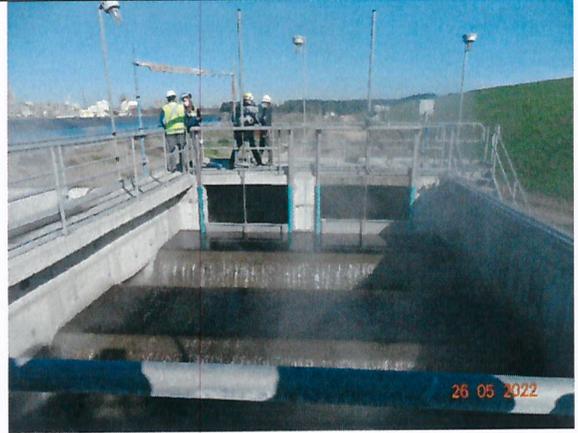
En la denominada cámara de Monitoreo, Aguilera indica que se efectúan muestreos internos por el laboratorio interno de la empresa. En esta cámara se constató la existencia de dos compuertas, que explico Aguilera, permiten dirigir los riles hacia la laguna de homogeneización o directamente hacia la Cámara Parshall, este último escenario es el que se verificó al momento de la inspección.

Continuó señalando que en caso de tener ambas compuertas cerradas, el ril por rebalse y gravedad es dirigido a la laguna de homogenización, mecanismo que está pensado como último desvío en caso de alguna falla en los tratamientos previos, para evitar la descarga al mar.

Fotografía 7. Cámara de monitoreo con compuertas de desvío a parshall o a piscina de homogeneización

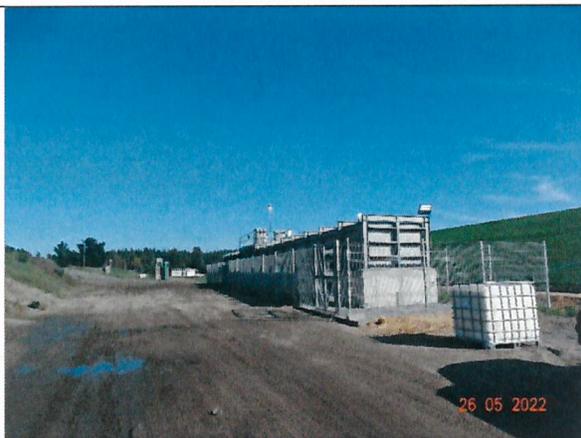
Se visita el sector donde se encuentra ubicada la canal Parshall en las coordenadas UTM WGS-84 Huso 18: 657124.81 mE 5881211.23 mS. Se indica que el laboratorio de que efectúa el muestro de Riles en cumplimiento normativo es ANAM.

Se consulta si esta cámara de aguas lluvias, posee caudalímetro, ante lo cual confirma Aguilera, que no existe caudalímetro, siendo el último caudalímetro del sistema de riles, el instalado en la canaleta Parshall.

Fotografía 7. Canaleta Parshall (lugar de monitoreo DS 90)

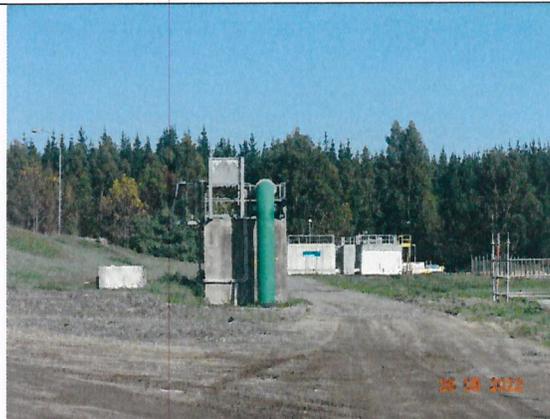
Consultado por el flujo de aguas lluvias, el Sr. Aguilera señala posterior a la canaleta Parshall hay una cámara, la cual se constata, en la cual unen tanto las aguas lluvias de MOPA 1, MOPA 2 y piscina de aguas lluvias, y desde ahí las aguas lluvias son incorporadas al flujo de riles tratados.

Fotografía 8. Punto conexión aguas lluvias (MPA 1, MOPA 2, y aguas lluvias L3)
