| <b>Para</b> | Superintendencia Medio Ambiente Teck | <b>Fecha</b> | 15-12-2022 |
| <b>Cliente</b> | Teck Quebrada Blanca Fase 2 | <b>N° Doc.</b> | C1812-MEM-283 |
| <b>Asunto</b> | <b>Posible afectación en sector bofedal El Carmen.</b> | | |

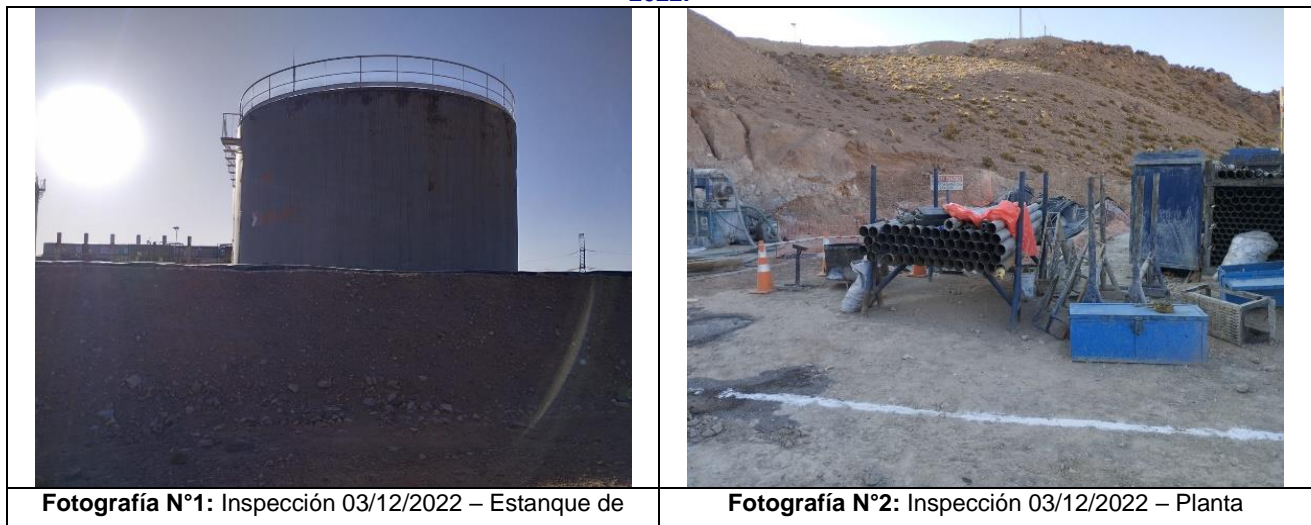
| hidrocarburo. | decantadora de lodos. |

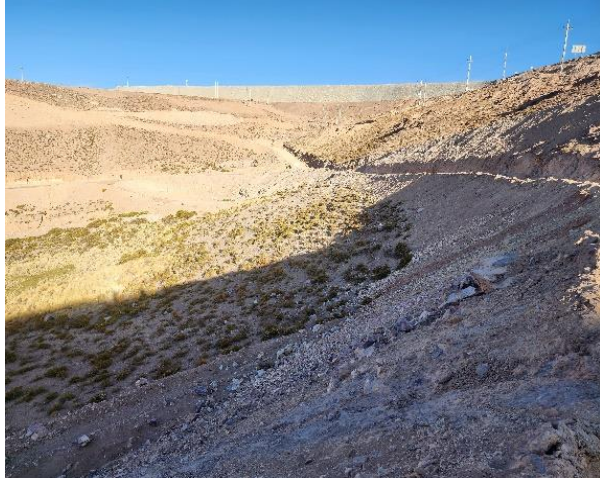
| hidrocarburo. | decantadora de lodos. |
|--|--|
| <p><b>Fotografía N°3:</b> Inspección 03/12/2022 – Bofedal El Carmen.</p> | <p><b>Fotografía N°4:</b> Inspección 06/12/2022 – Bofedal El Carmen.</p> |

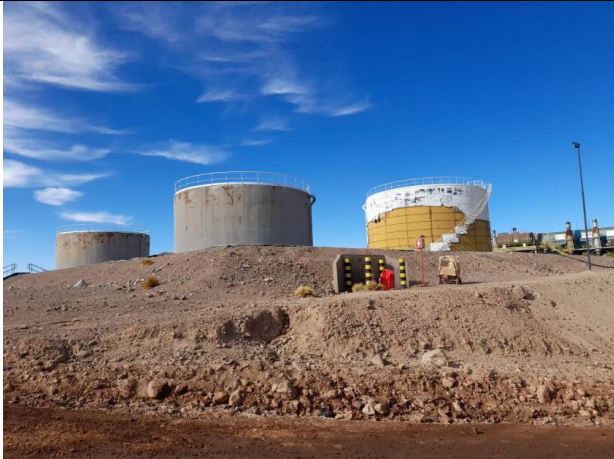
| hidrocarburo. | decantadora de lodos. |
|--|--|
| <p><b>Fotografía N°5:</b> Inspección 06/12/2022 – Estanques de hidrocarburos.</p> | <p><b>Fotografía N°6:</b> Inspección 07/12/2022 – Planta decantadora de lodos.</p> |

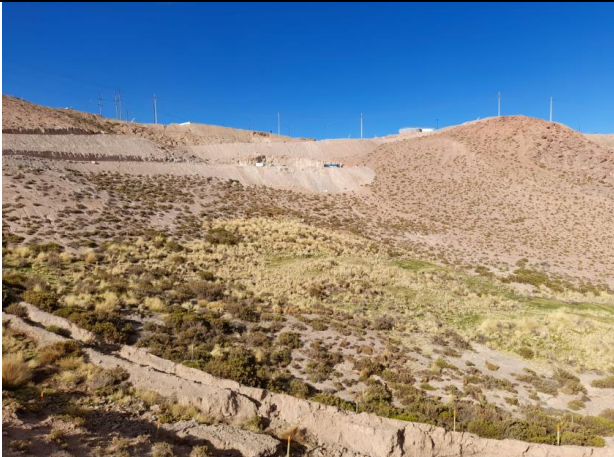
| hidrocarburo. | decantadora de lodos. |
|--|--|
| <p><b>Fotografía N°7:</b> Inspección 06/12/2022 – Bofedal El Carmen.</p> | <p><b>Fotografía N°8:</b> Inspección 06/12/2022 – Bofedal El Carmen.</p> |

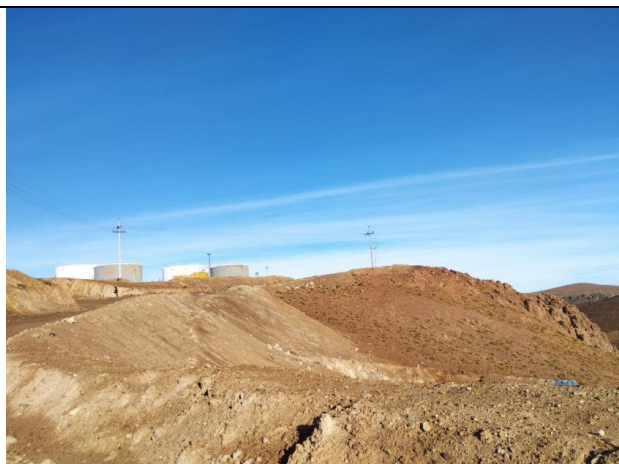
**Fotografía N°9:** Inspección 10/12/2022 – Estanques de hidrocarburos.

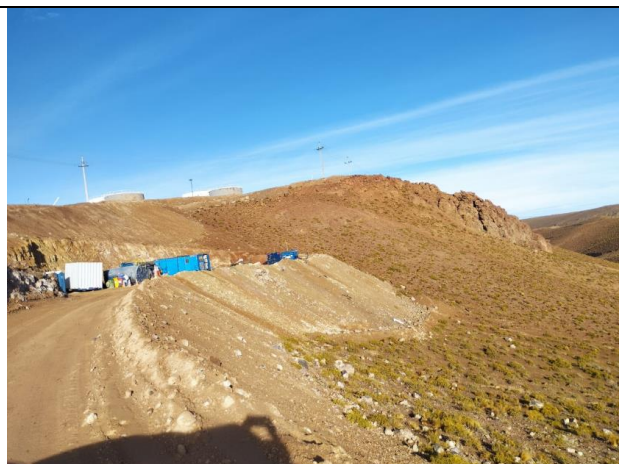
**Fotografía N°10:** Inspección 10/12/2022 – Planta decantadora de lodos.

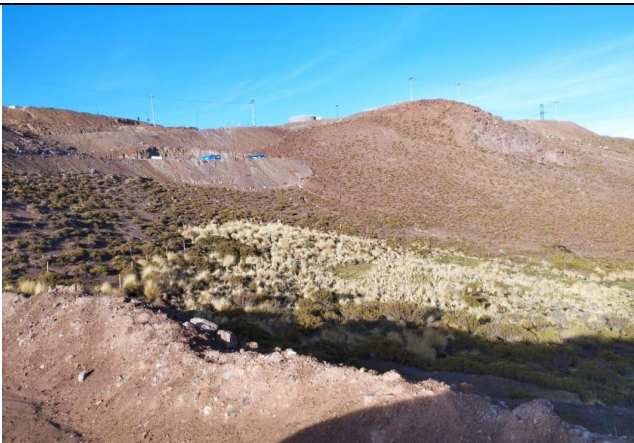
**Fotografía N°11:** Inspección 10/12/2022 – Bofedal El Carmen.

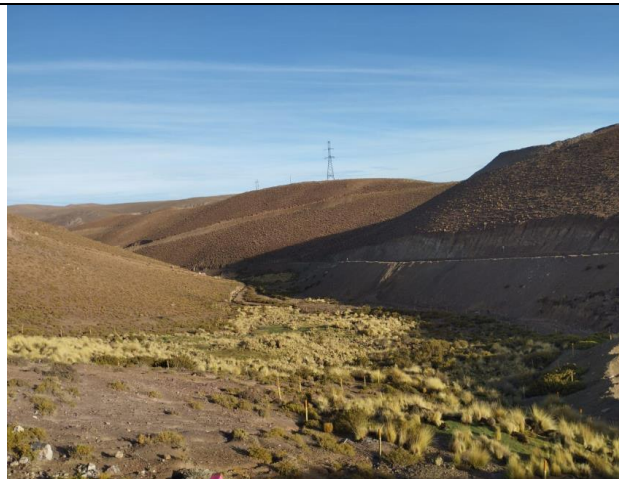
**Fotografía N°12:** Inspección 10/12/2022 – Bofedal El Carmen.

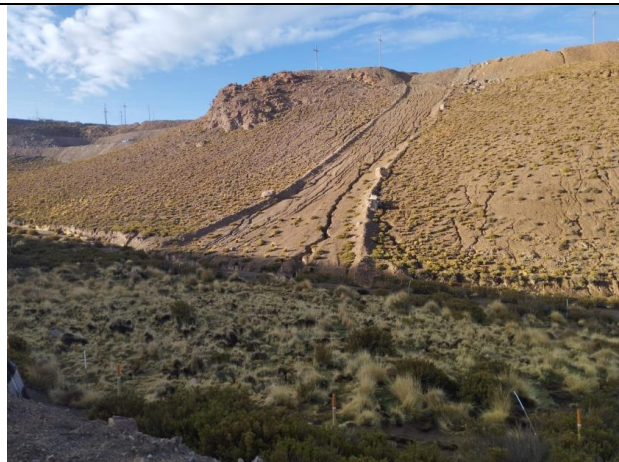
**Fotografía N°13:** Inspección 10/12/2022 – Bofedal El Carmen.

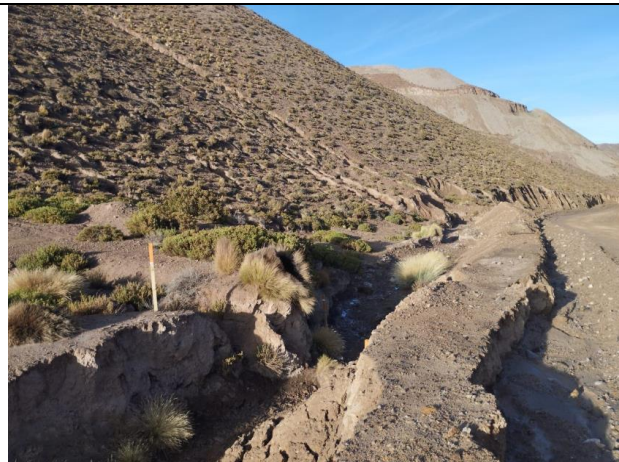
**Fotografía N°14:** Inspección 10/12/2022 – Bofedal El Carmen.

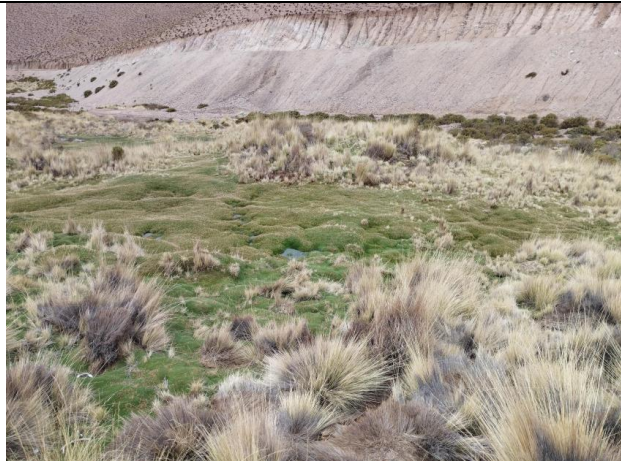
| <b>Fotografía N°15:</b> Inspección 13/12/2022 – Bofedal El Carmen. | <b>Fotografía N°16:</b> Inspección 13/12/2022 – Bofedal El Carmen. |

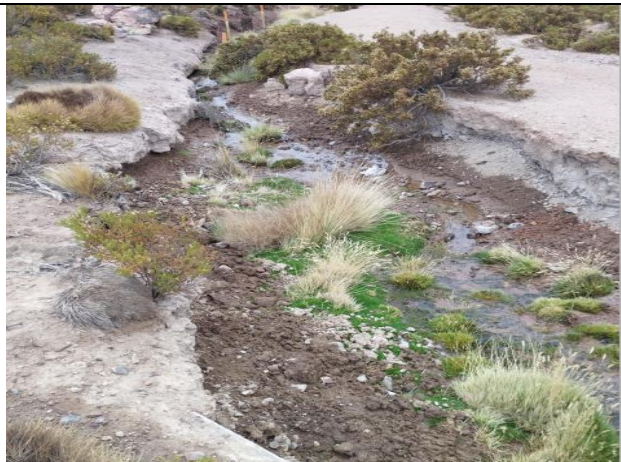
| <b>Fotografía N°17:</b> Inspección 13/12/2022 – Bofedal El Carmen. | <b>Fotografía N°18:</b> Inspección 13/12/2022 – Bofedal El Carmen. |
