## ACTA DE INSPECCION AMBIENTAL

1. ANTECEDENTES		
<b>1.1 Fecha de Inspección:</b> 14 de junio de 2021	<b>1.2 Hora de inicio:</b> 10:45	<b>1.3 Hora de término:</b> 14:00
<b>1.4 Identificación de la actividad, proyecto o fuente fiscalizada:</b> PLANTEL ENGORDA GANADO MOLLENDO	<b>1.5 Fase de la actividad, proyecto o fuente fiscalizada:</b> Operación	
<b>1.6 Ubicación de la actividad, proyecto o fuente fiscalizada:</b> Camino a Luanco, Km 2, Saltos del Laja, comuna de Los Ángeles		
<b>1.7 Titular de la actividad, proyecto o fuente fiscalizada:</b> Agrícola Mollendo S.A.		<b>Domicilio:</b> Camino a Luanco, Km 2, Saltos del Laja, comuna de Los Ángeles
<b>RUT o RUN:</b> 99.590.570-1	<b>Teléfono:</b> 432542040	<b>Correo electrónico:</b> <a href="mailto:svalenciac@mollendo.cl">svalenciac@mollendo.cl</a>
<b>1.8 Representante Legal de la actividad, proyecto o fuente fiscalizada:</b> Javier Reichart Gaona		<b>Domicilio:</b> Camino a Luanco, Km 2, Saltos del Laja, comuna de Los Ángeles

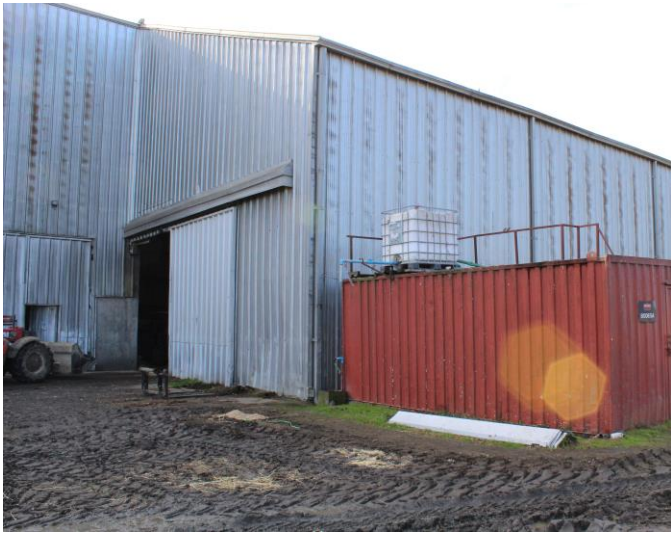
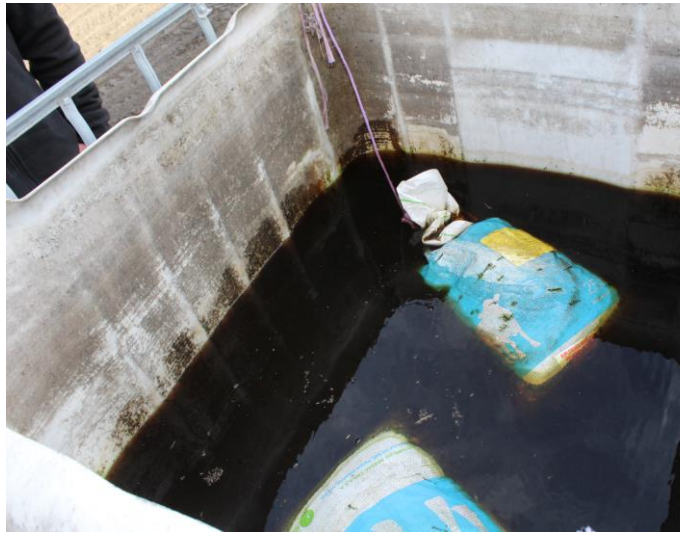
### Estación 1. Sector Té de compost (Coordenadas WGS84 Huso 18 E: 737039 m, S: 5875736 m)

Los fiscalizadores, observan la estructura en la que se genera el té de compost, es un recipiente plástico (1m<sup>3</sup>) que se encuentra sobre un contenedor.

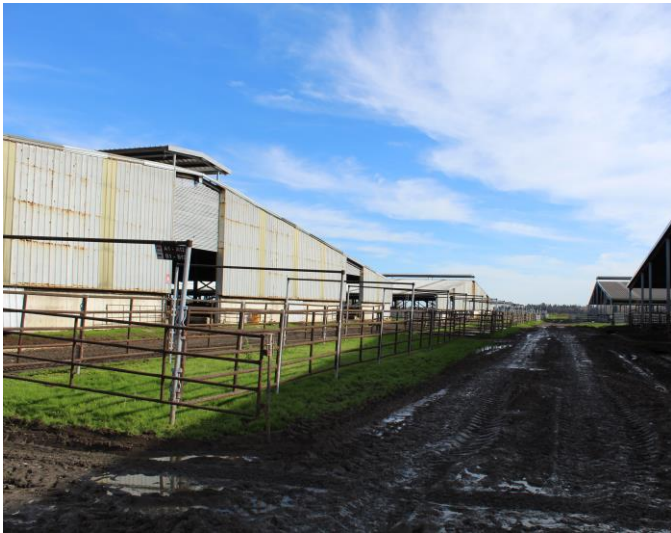
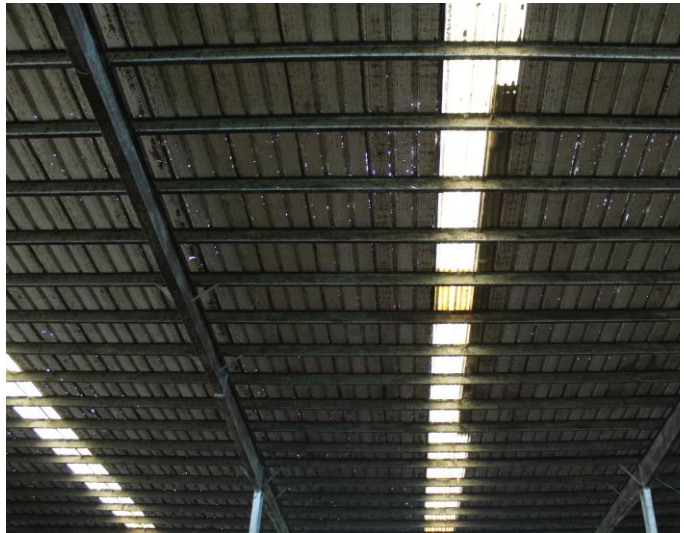
Se observa que, dentro de los pabellones existen camas secas, camas húmedas y camas muy licuadas, a lo que el Sr. Ferrada indica que, esto se debe a que los techos de los galpones se encuentran dañados, por lo cual las aguas lluvias mojan las camas, lo que provoca que deban ser retiradas con una frecuencia mayor a la estimada, en vez de retirar las camas cada 28 días, se están retirando con una periodicidad de una semana a 15 días. Los fiscalizadores observan que de los 4 galpones, 2 tienen los techos parcial o totalmente dañados y que trabajadores se encuentran realizando trabajos de cambio de techumbre en uno de ellos, encontrándose 2 galpones sin daños en el techo, siendo uno de estos el galpón que se construyó recientemente. Se observa que en el fondo de cada pabellón existe una pared de concreto la cual, de acuerdo a lo indicado por el Sr. Ferrada, sirve como tope cuando la maquinaria ingresa a retirar las camas que son trasladadas a la zona de proceso de compost, durante esa labor los animales son trasladados a la zona de tránsito.

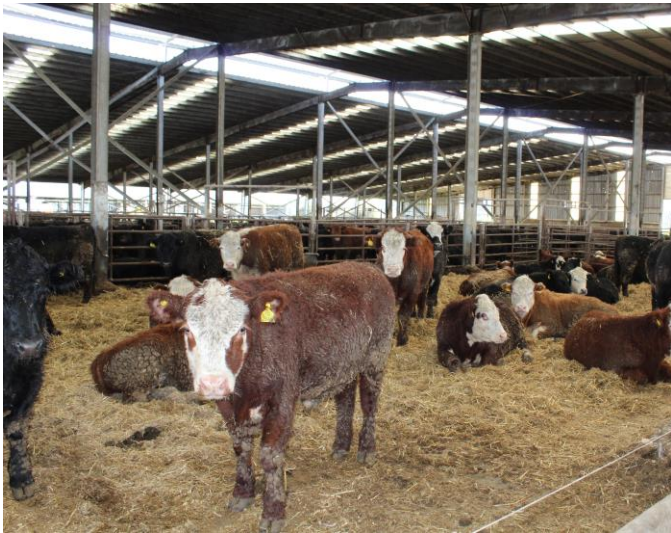
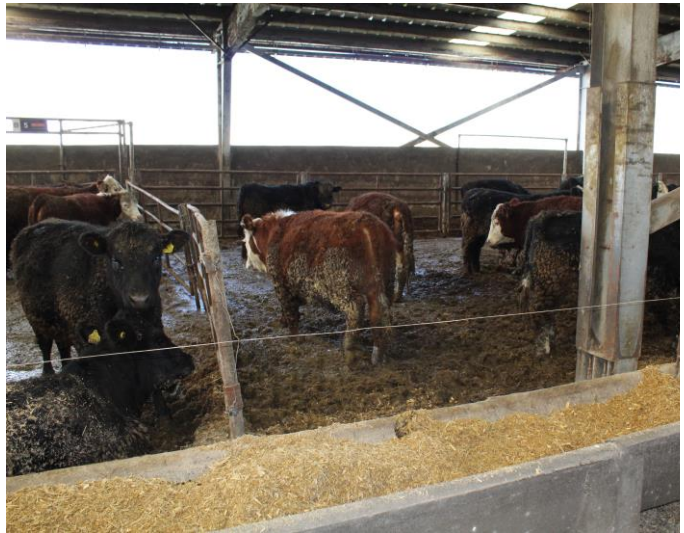
En un ala del galpón que se ubica al noreste (coordenada WGS 84 H18 E: 736995m, Sur: 5875852m) se observa que la cama de una de las alas se encuentra con alto contenido de agua, el Sr. Ferrada indica que es debido a una contingencia puntual, ya que una vaca arrancó un bebedero el que se derramó durante la noche sobre toda la cama.

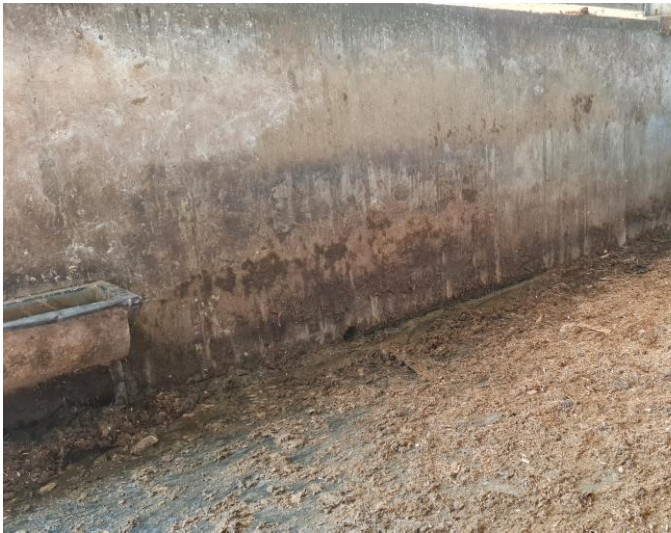
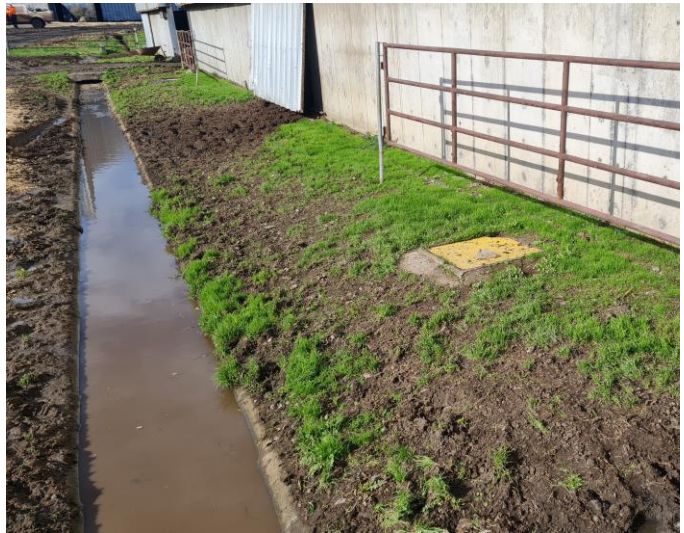
Cada ala tiene una cañería de desagüe en la pared de cemento que se utiliza como tope. Este tiene como función acumular los líquidos que se generan al retirar las camas, para esto conecta con una fosa que se limpia por una empresa externa. El Sr. Ferrada indica que la fosa está siendo vaciada con una frecuencia semanal debido a la contingencia provocada por el agua lluvia que atraviesa los techos.

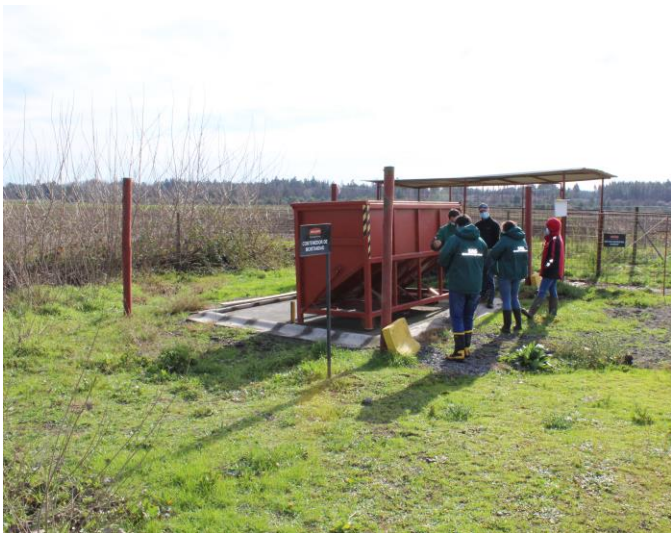
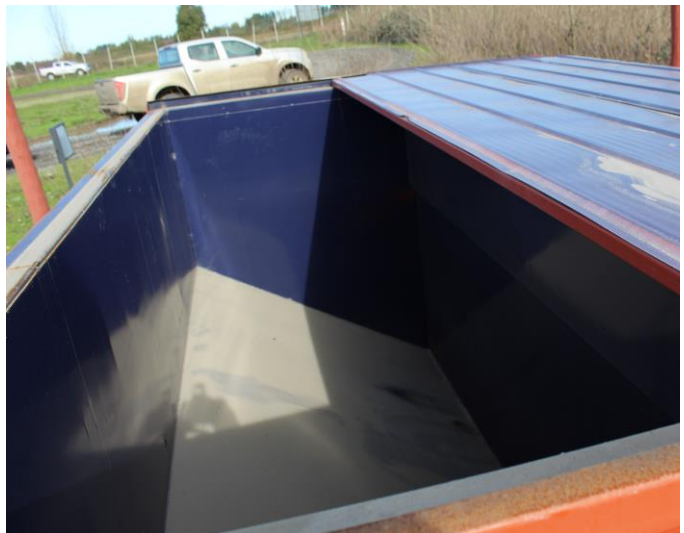
**Estación 3. Contenedor mortuario (Coordenadas WGS84 Huso 18 E: 737000 m, S: 5875800 m)**

Los fiscalizadores observan el contenedor mortuario metálico, el cual al ser abiertos se encuentra vacío y limpio. Se observa una fosa la cual está conectada a través de una canaleta de hormigón al contenedor cuyo objetivo es recibir el agua del lavado, el cual es retirado por camión aljibe.

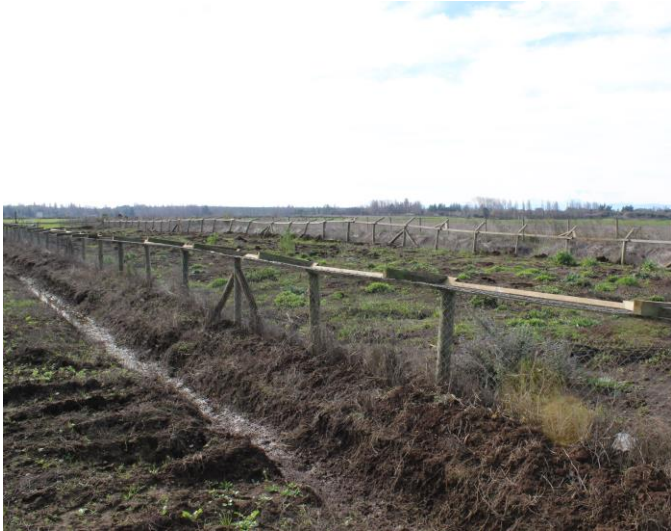
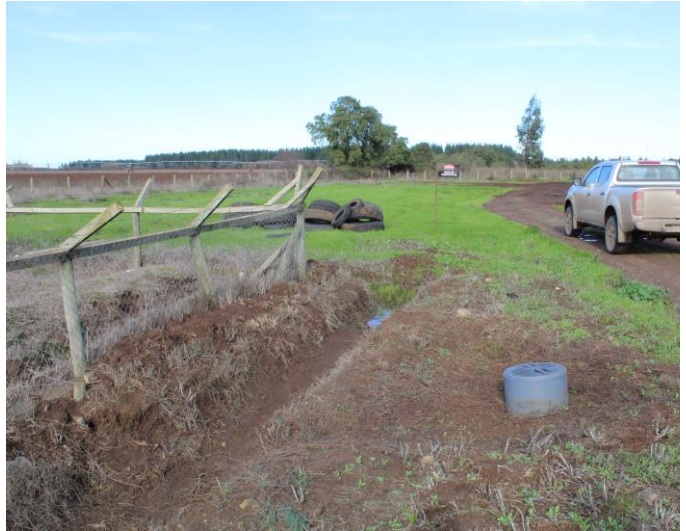
**Estación 4. Fosa mortuoria (Coordenadas WGS84 Huso 18 E: 736984 m, S: 5874852 m)**

Los fiscalizadores observan sector fosa mortuoria que tiene aproximadamente 90 m de largo x 15 m de ancho, tiene cerco perimetral, el cual está hecho de malla hexagonal de 1 metro de altura con 3 hebras de alambre de púas, en todo el perímetro se observa una zanja para aguas lluvias, el Sr. Ferrada indica que existe un sistema de

Se observa que el lugar se encuentra cubierto con tierra, limpio y sin olores.

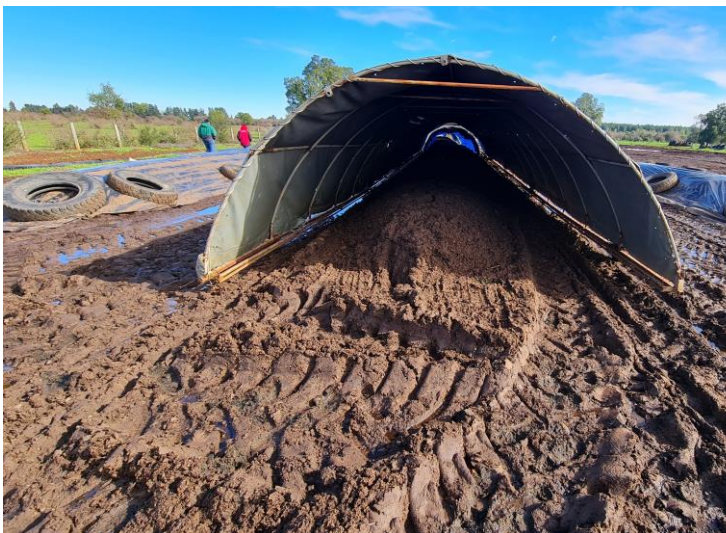
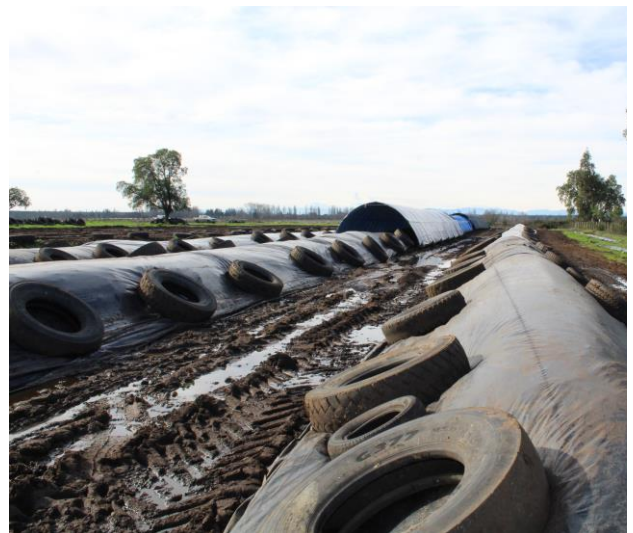
#### **Estación 5. Zona de proceso compost (Coordenadas WGS84 Huso 18 E: 736954 m, S: 5874778 m)**

En una de las canchas observan 3 hileras de compost de aproximadamente 90 m de largo y 3 m de ancho, 2 hileras están cubiertas con geomembrana mientras que la tercera cuenta con un techo tipo carpa, la Sra. Susana Valencia indica que este techo permite el paso del aire con lo cual apresura el proceso de compostaje. La segunda cancha se encuentra vacía.

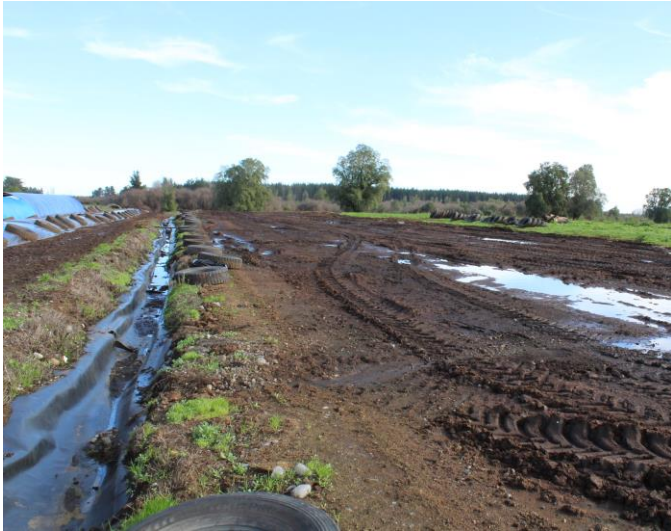
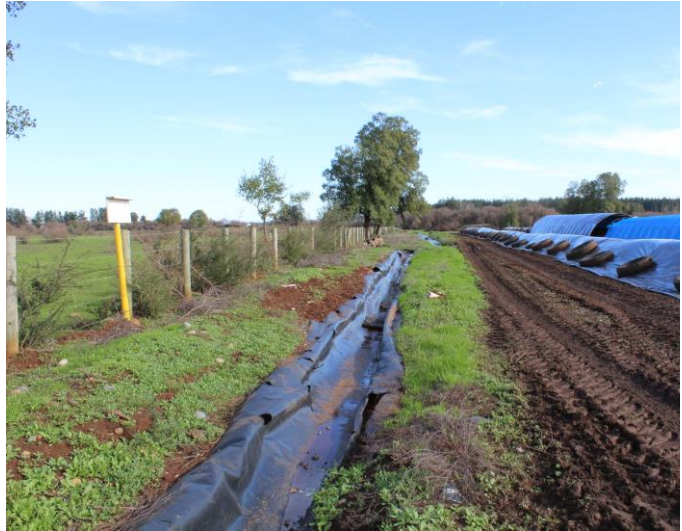
Los fiscalizadores observan 2 canales recubiertos con geomembrana, uno ubicado entre las 2 canchas de acopio y otro por el lado sur de las canchas, el Sr. Ferrada indica que el objetivo de esos canales es eliminar el exceso de agua lluvia en el momento que llueve y que es cuando se encuentran tapadas las hileras, además indica que el área completa de 5000 m<sup>2</sup> esta impermeabilizada con geomembrana bajo el suelo y tiene pendiente hacia el canal central.

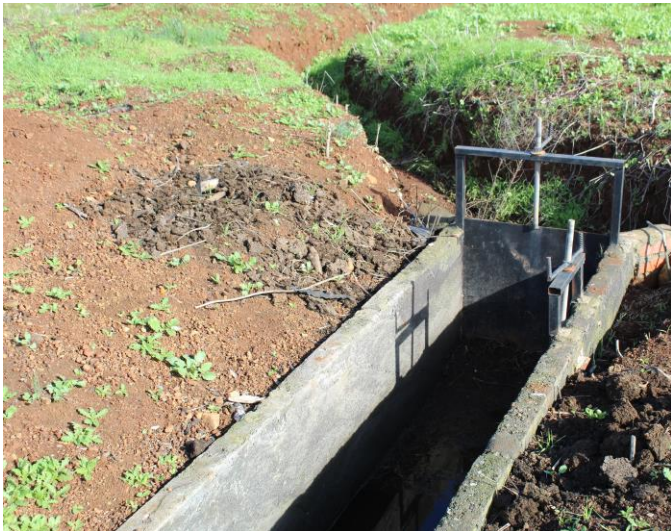
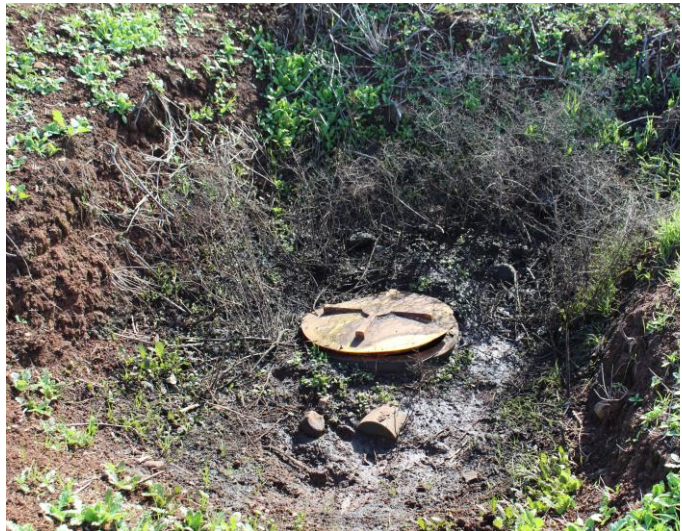
Los canales conectan con una compuerta que dirige agua, hacia un pozo plástico en el caso que el líquido provenga de las pilas de compostaje, o hacia un canal de tierra de 90 m que pasa por el costado del sitio de maduración.

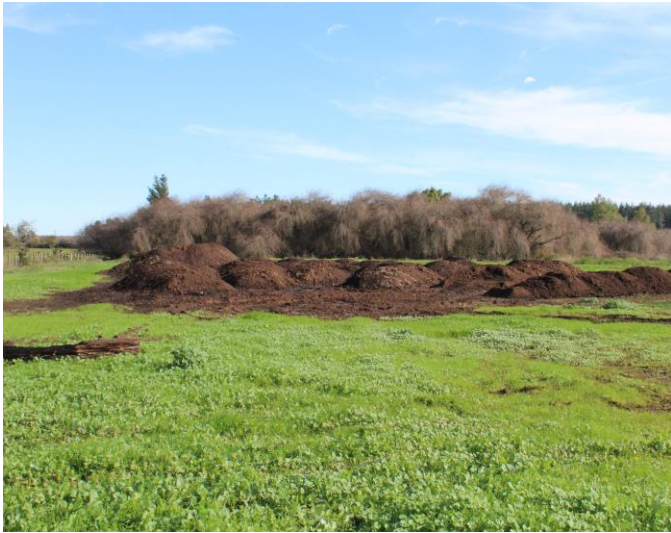
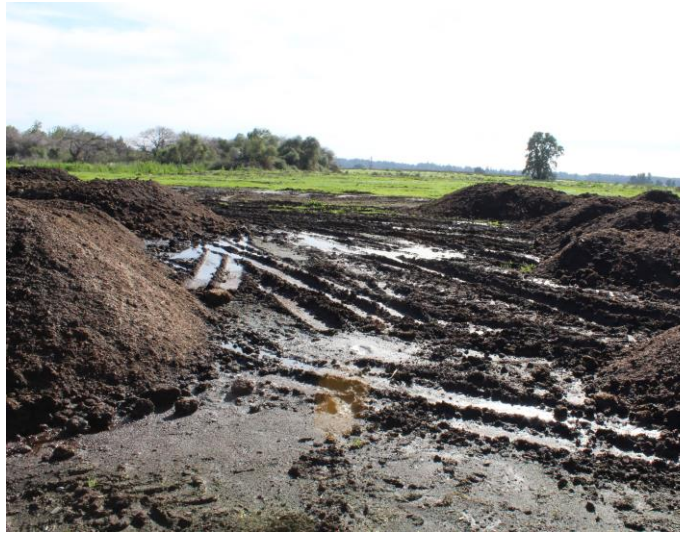
**Estación 6. Zona Maduración de compost (Coordenadas WGS84 Huso 18 E: 736727 m, S: 5874746 m)**

Los fiscalizadores observan la zona de maduración de compost que es contigua a la zona de proceso, el área en el que se acopia el compost es de aproximadamente 3.000 m<sup>2</sup>, este sector no se encuentra impermeabilizado en su superficie.

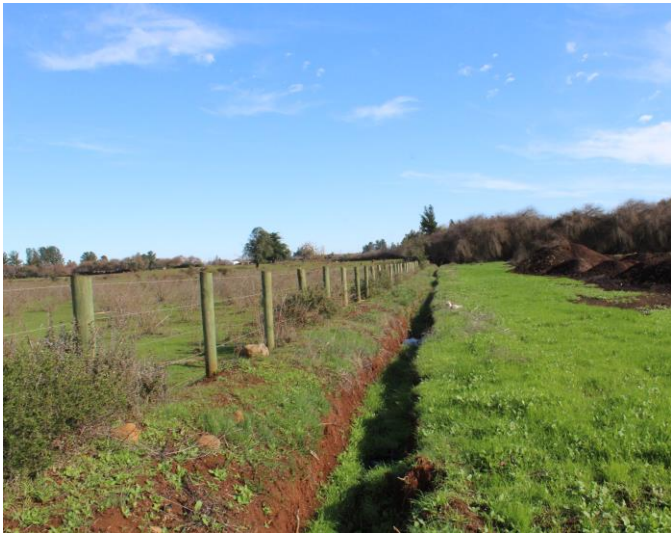
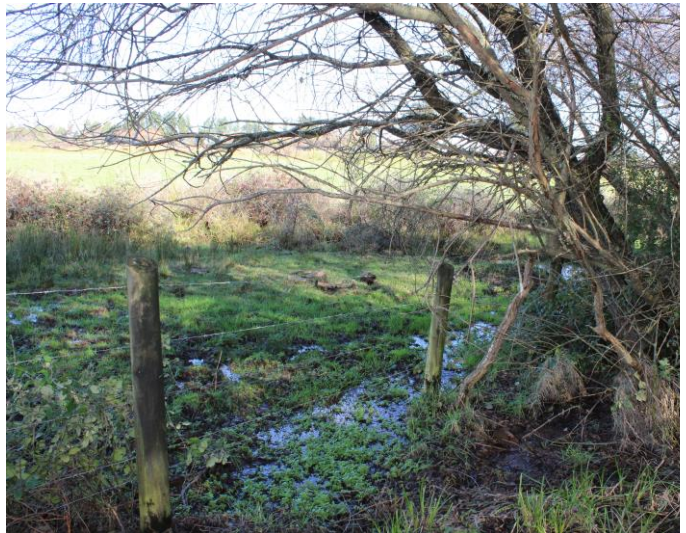
El canal que viene desde la compuerta de la zona de proceso de compost bordea la zona de maduración y conecta con un afloramiento natural de agua
