Anexo complementario: Análisis de antecedentes remitidos por “Gimnasio Vitalcenter”

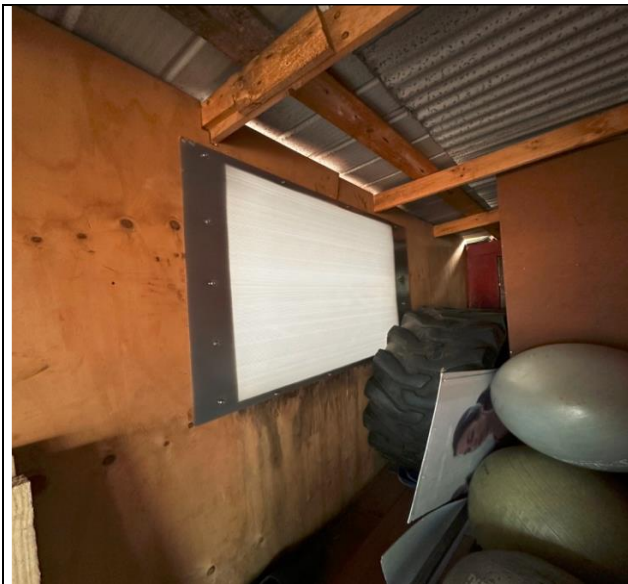
Fotografía 1. (Fuente: respuesta carta de advertencia)	Fotografía 2. (Fuente: respuesta carta de advertencia)
Descripción del medio de prueba: Apertura o “ventana” que fue abierta para aumentar la ventilación y que se encuentra orientada hacia el edificio de la denuncia.	Descripción del medio de prueba: Cierre de la “ventana” orientada hacia el edificio de la denuncia.

- Señaló que el día de informada la denuncia, efectuaron medidas inmediatas tendientes a cumplir con la norma de emisión de ruido, informando que bloqueó la “ventana” con material de policarbonato, junto con todas las salidas de aire que posee la sala de multiuso, es decir, techo y ventanas laterales, enviando un set de fotografías para respaldar lo declarado.

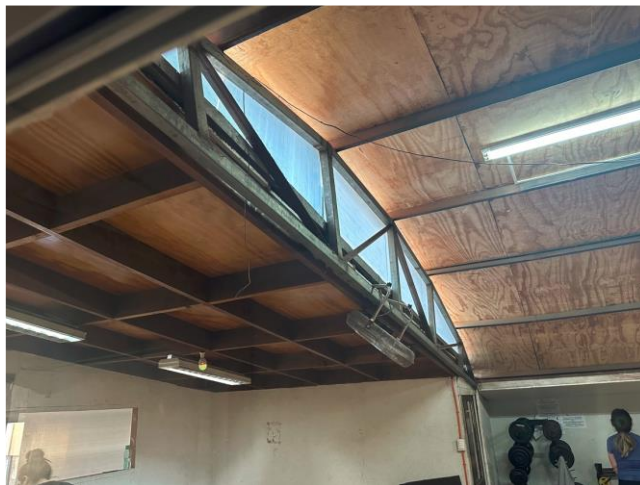
Fotografía 3. (Fuente: respuesta carta de advertencia)

Descripción del medio de prueba: Vista interna de la “ventana” cerrada que orienta al receptor.
