Memorándum técnico

Análisis efectos contingencia

Preparado para: SQM

Análisis efectos atribuibles al incidente en componentes ambientales

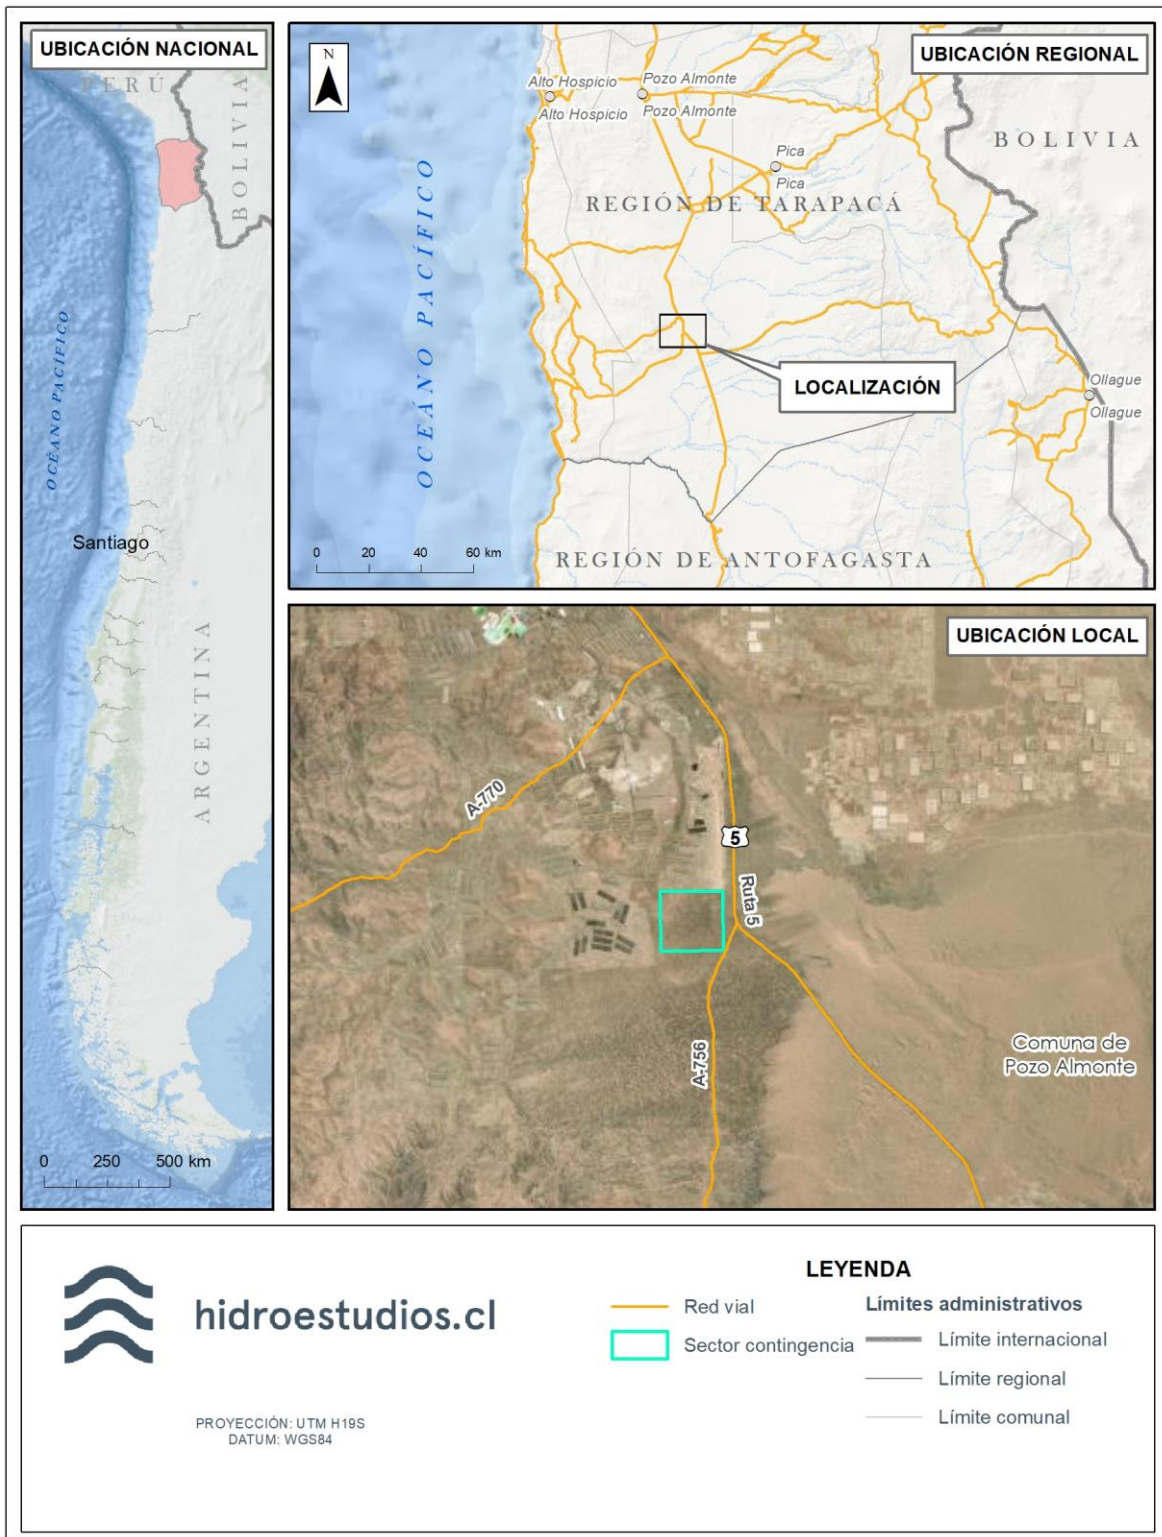
Figura 1-1 Ubicación de la zona de contingencia – Nueva Victoria

En el marco de este Proyecto, el día 22 de julio de 2023 se registró una contingencia en el centro de operaciones denominado COP-6, del área mina AMS-5, al detectarse una fuga de una solución intermedia diluida denominada S.I. (Brine pobre), proveniente de una poza de riego. La Figura 1-1 muestra la ubicación general, mientras que la Figura 1-2 muestra un detalle de la zonificación del área afectada. La cubicación realizada por SQM indica que el suelo afectado tiene un volumen húmedo 3.987,5 m³, en un área total de 8.374,6 m².

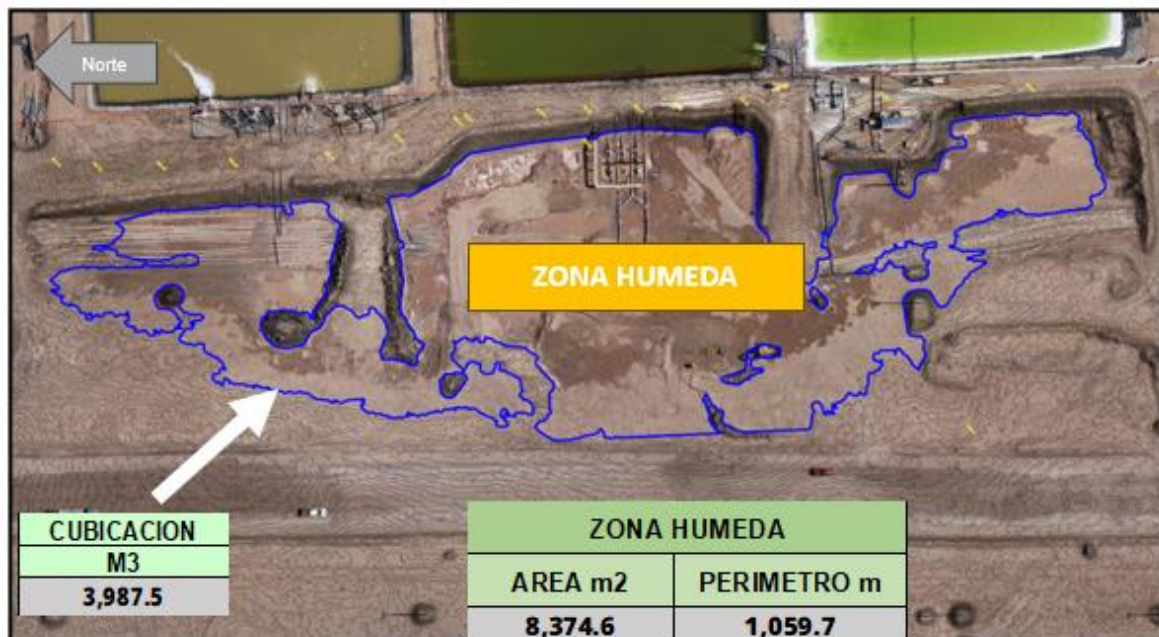
Figura 1-2 Cubicación zona contactada con solución derramada

El día 22 de julio de 2023 se registró un incidente sobre el centro de operaciones COP- 6, en el área mina AMS-5, al detectarse una fuga de una solución intermedia diluida (denominada S.I.) proveniente de una poza de riego. La cubicación realizada por SQM indica que la zona contactada con solución derramada tiene un volumen húmedo 3.987,5 m³, en un área de 8.374,6 m².

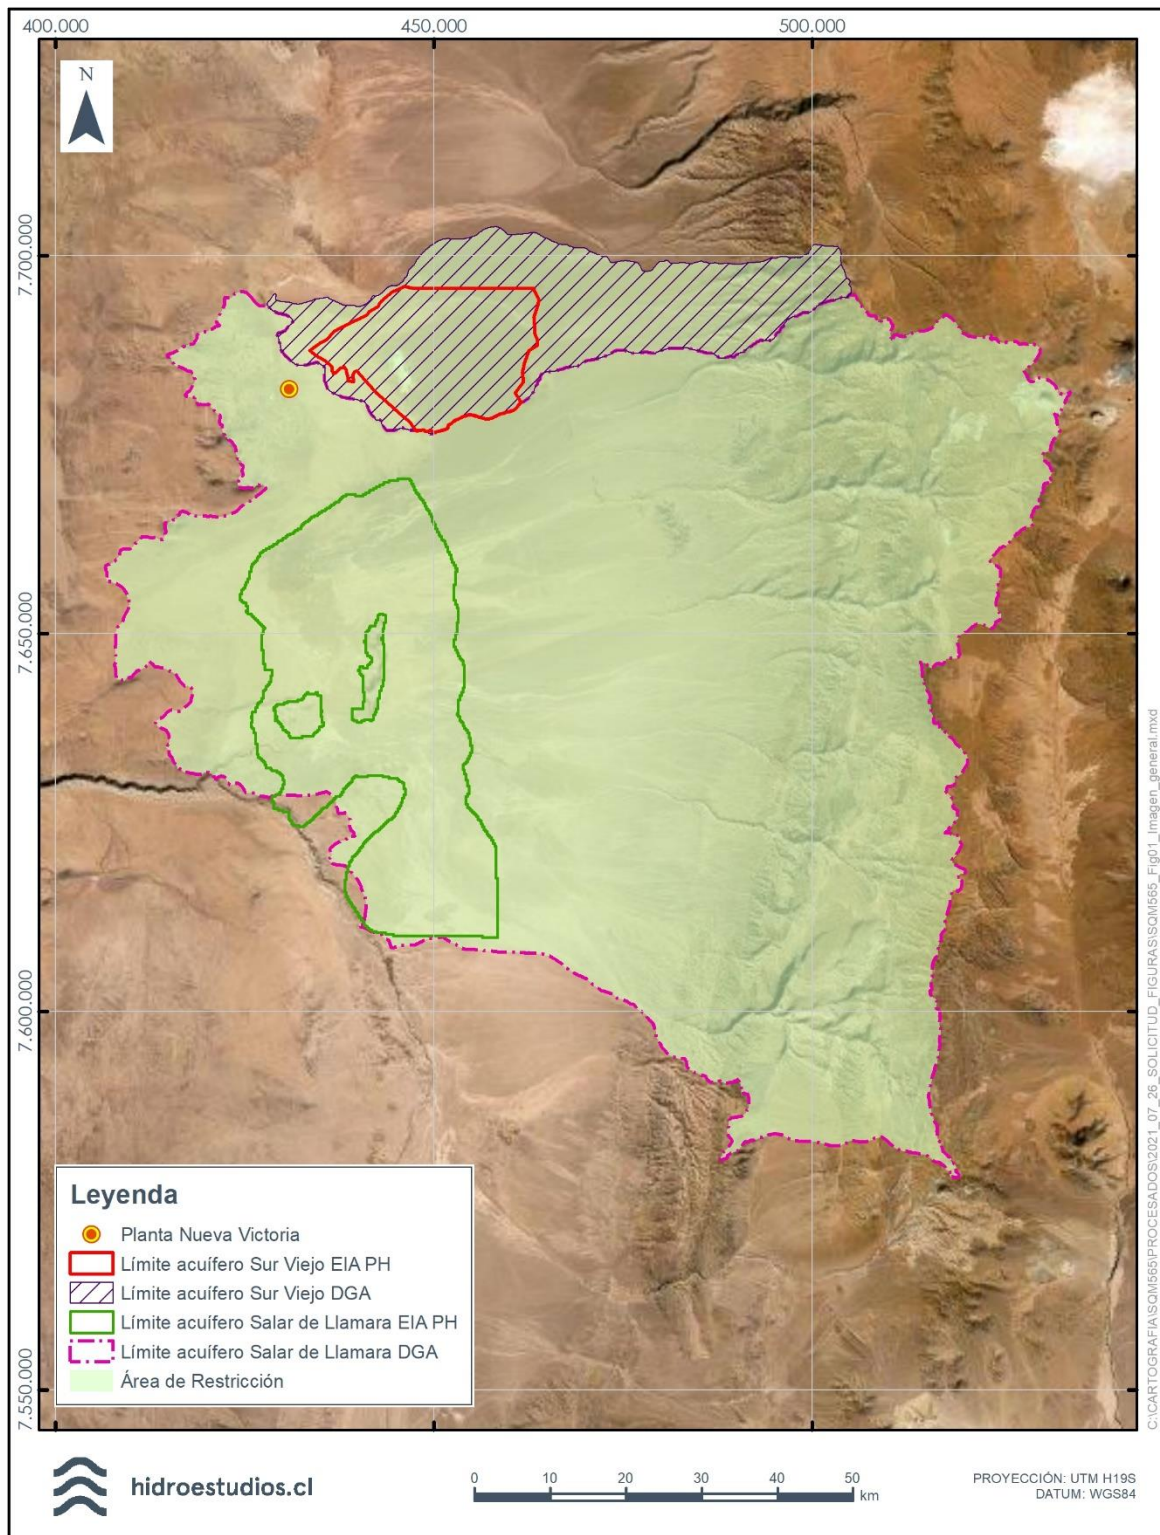
Figura 3-1: Ubicación Proyecto y límites de acuíferos

Por otra parte, de acuerdo con los análisis y antecedentes del sector, y presentados en el marco del EIA del Proyecto "Pampa Hermosa" (RCA N°890/2010), no se reconoce un acuífero en el área donde se emplazan las obras individualizadas en este reporte, tal como se observa en la Figura 3-1, estando entre los acuíferos del Salar de Llamara y Sur Viejo:

- No existe afectación sobre el recurso hídrico, dado que en la zona del derrame no existe acuífero reconocido, de acuerdo con el levantamiento de información bibliográfica de los últimos estudios en la zona y por lo indicado en el mapa hidrogeológico de Chile (López et al., 2017)

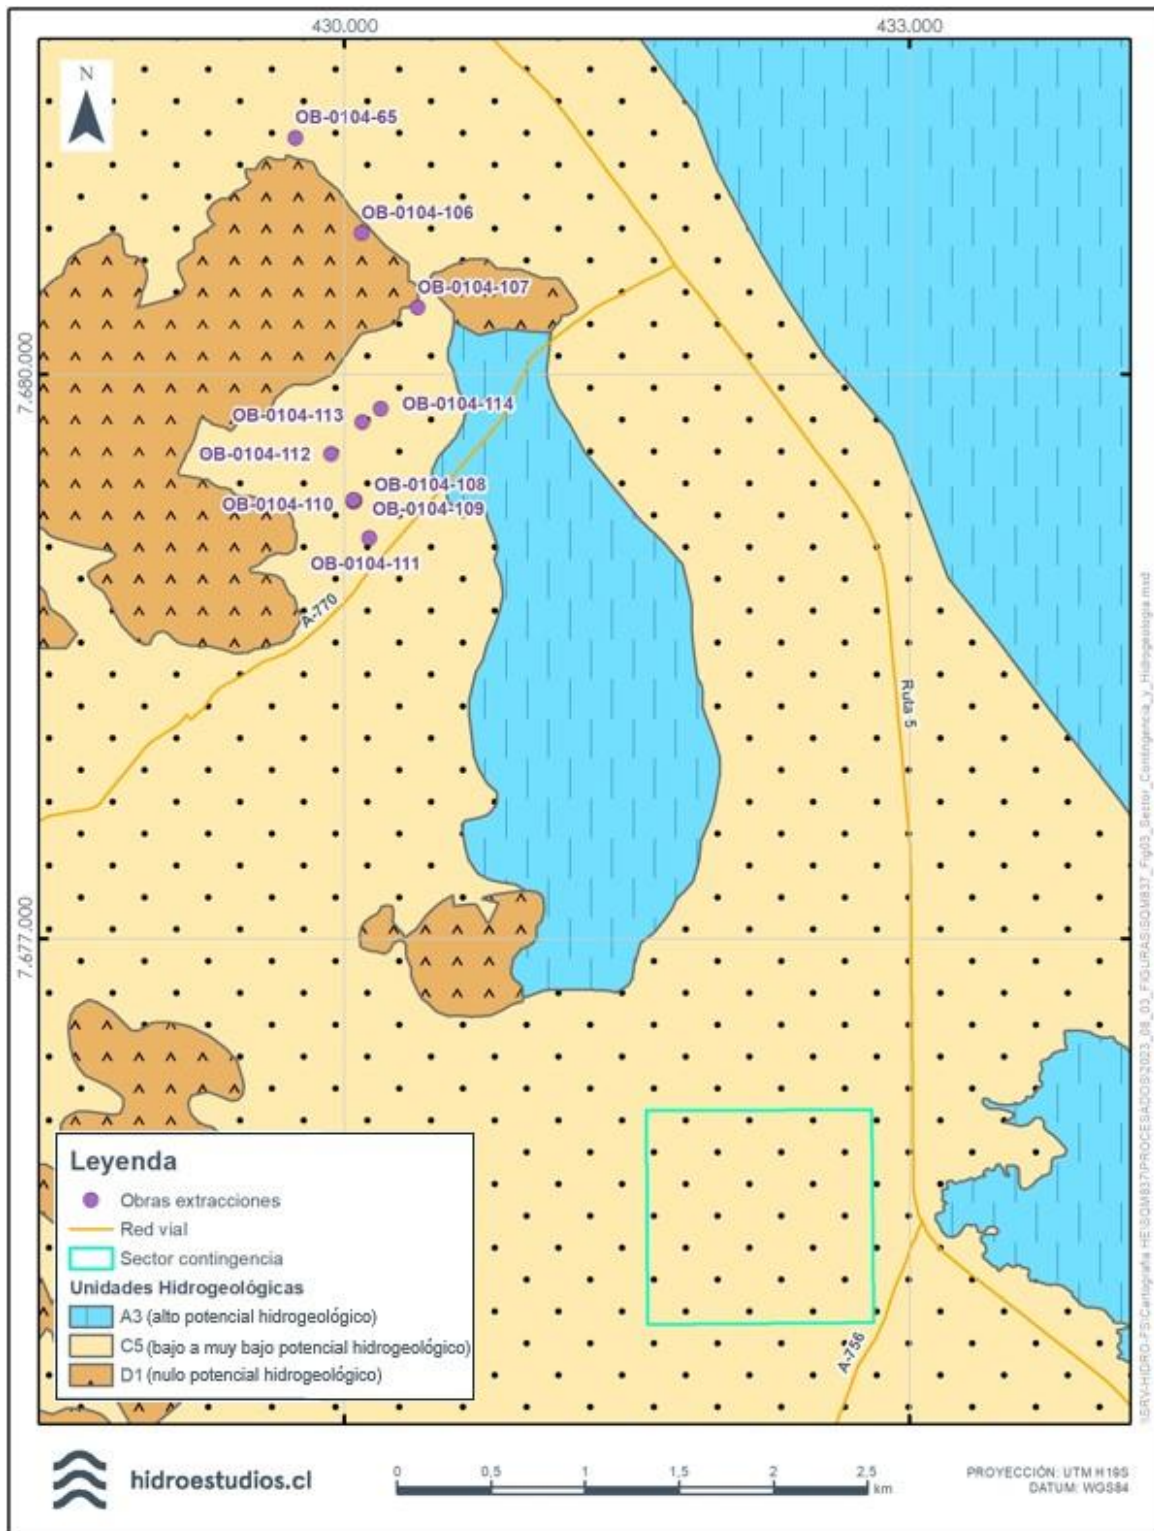
Figura 3-2: Unidades hidrogeológicas en el entorno

Esto adquiere mayor relevancia con lo establecido en el mapa hidrogeológico elaborado por el SERNAGEOMIN, (López, 2017). Se señala que la zona corresponde a la unidad de bajo a muy potencial denominada C-5, tal como se muestra en la Figura 3-2.

De acuerdo con la definición de esta unidad, correspondería a una unidad de basamento de la cuenca del Tamarugal. Adicionalmente, geomorfológicamente se localiza dentro de la Cordillera de la Costa (Figura 3-3), zona que se describe con una baja recarga por precipitaciones, disminuyendo así su potencial hidrogeológico. La presencia de acuíferos en el sector sería limitada, los cuales presentarían superficies acotadas.

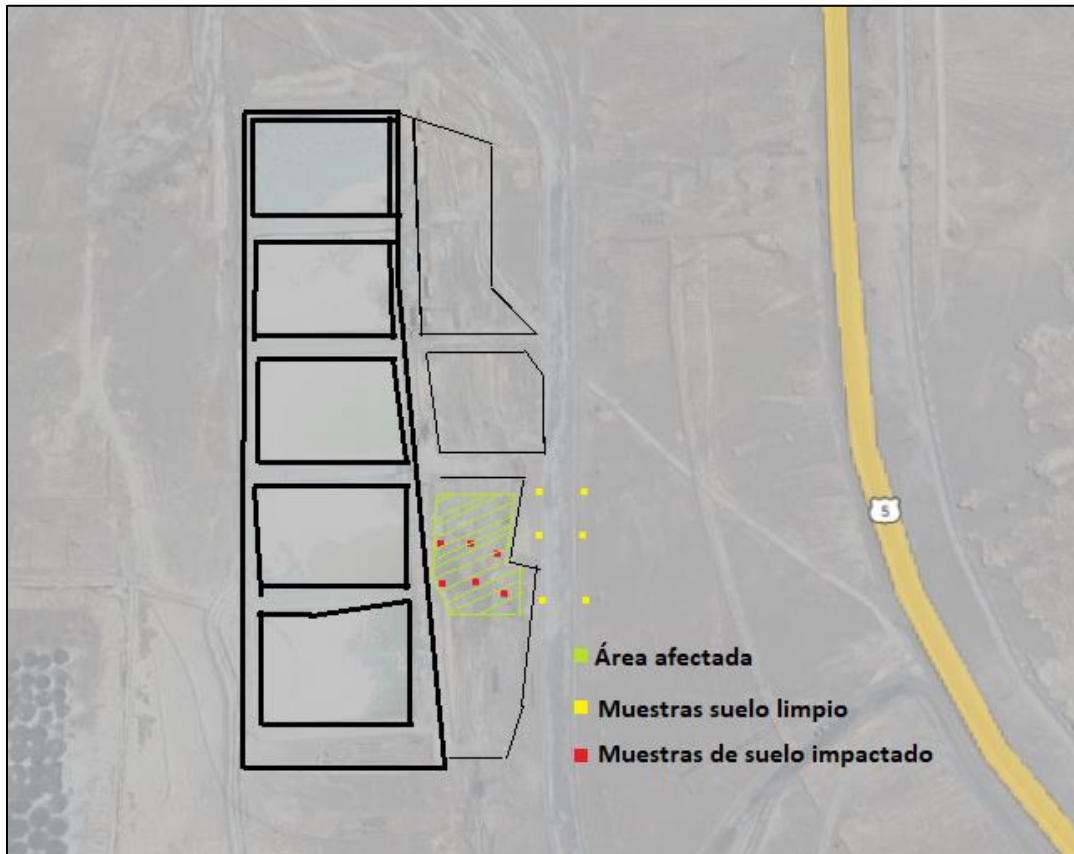
Figura 3-5 Muestreo de suelo natural e impactado

De acuerdo con lo establecido en la tabla anterior, existen sólo algunos parámetros que aumentan su valor en el suelo con derrame. El sodio, potasio, magnesio, nitrato y cloruro aumentan entre 2,8 y 4,8 veces su concentración en la muestra con derrame, lo que se condice con los analitos que se encontraron en mayores concentraciones en las muestras de la solución líquida.

Otros parámetros como el pH, calcio, sulfato, ácido bórico y el carbonato no presentan grandes variaciones entre ambas muestras, situación esperada considerando que las soluciones derramadas provienen de lixiviación del mismo tipo de suelo circundante.

- Las muestras de suelo obtenidas de suelo natural y suelo con derrame, muestran que algunos iones presentan una concentración mayor, tales como: sodio, potasio, magnesio, nitrato y cloruro. Situación esperable dado que provienen de piscinas de concentración, proveniente de lixiviación del mismo tipo
