ACTA DE INSPECCION AMBIENTAL

| 1.4 Nombre de la Unidad Fiscalizable:<br><br>PARQUE EOLICO ALENA | | 1.5 Estado operacional de la Unidad Fiscalizable:<br><br>En Operación | |

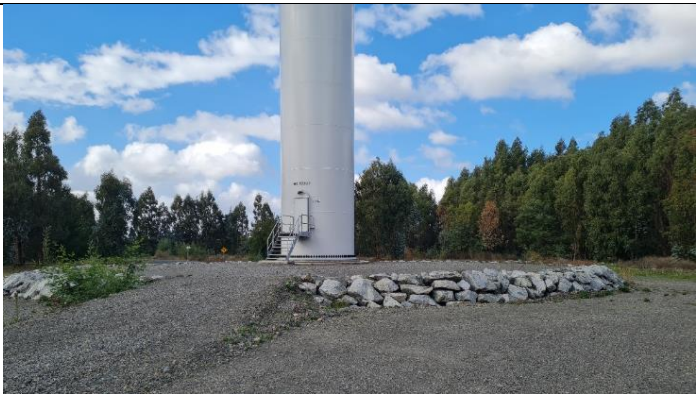
| <b>Fotografía 1.</b> Aerogenerador N°31 | <b>Fotografía 2.</b> Plantaciones alrededor del aerogenerador N°31 |

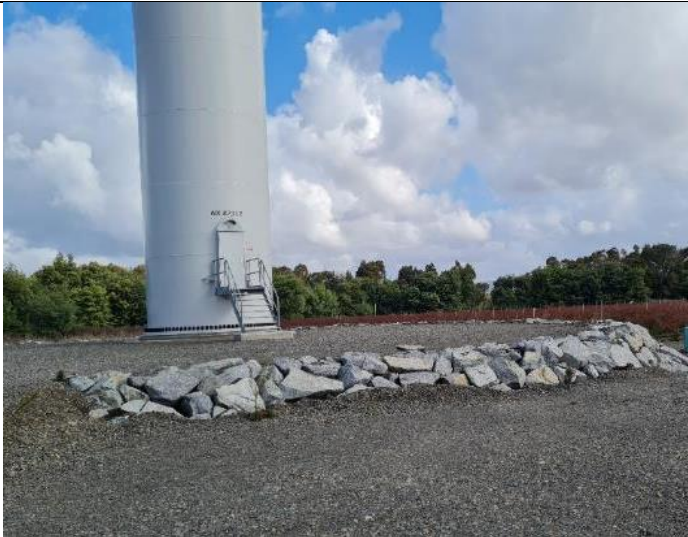
Fotografía 3. Aerogenerador N°35

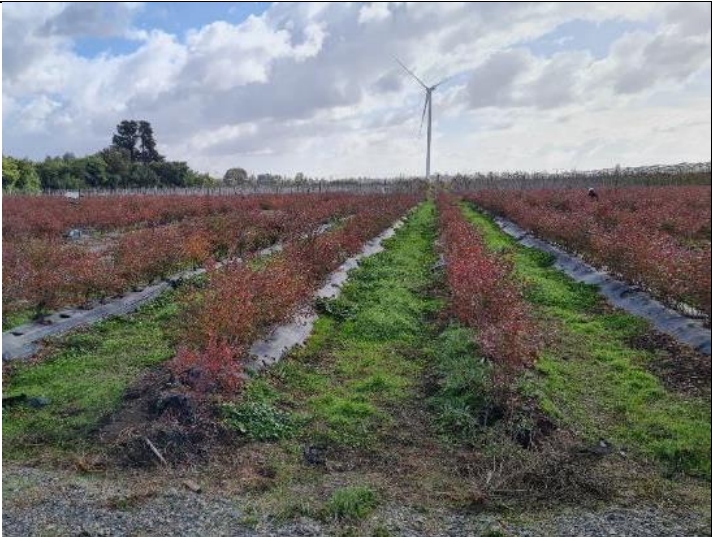
Fotografía 4. Plantaciones alrededor del aerogenerador N°35

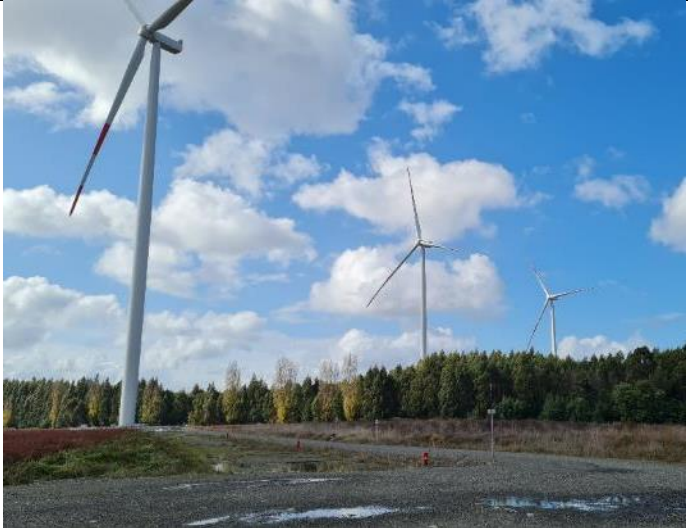
Fotografía 5. Aerogenerador N°35 al costado izquierdo.

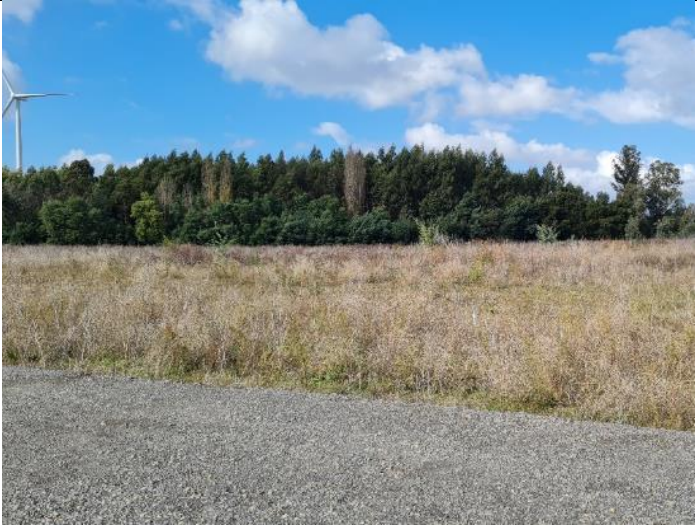
Fotografía 6. Plantaciones alrededor del aerogenerador N°35

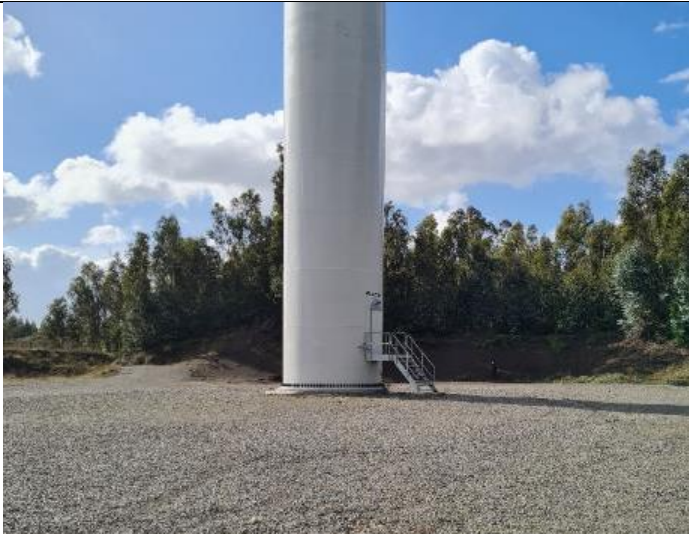
Fotografía 7. Aerogenerador N°11.

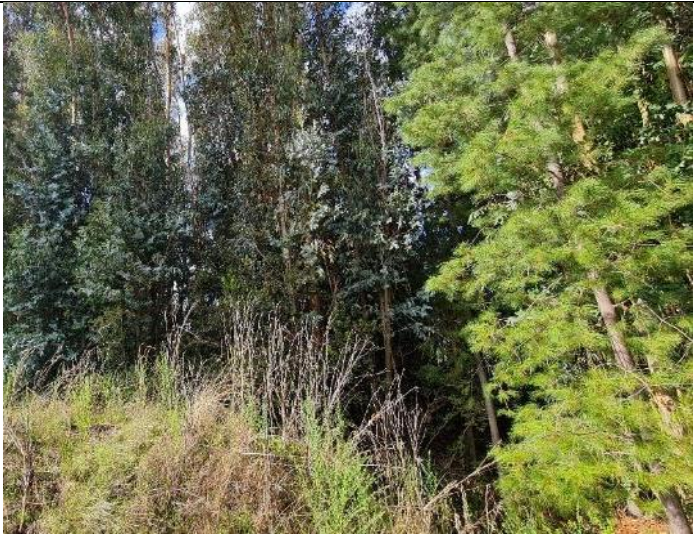
Fotografía 8. Plantaciones alrededor del aerogenerador N°11.

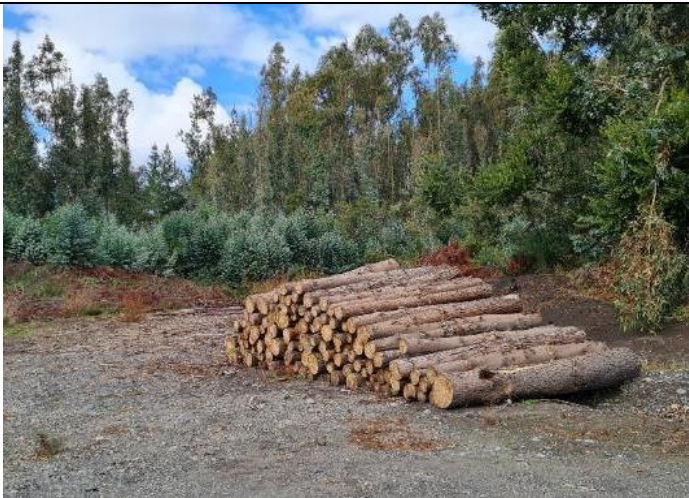
Fotografía 9. Plantaciones alrededor del aerogenerador N°11.

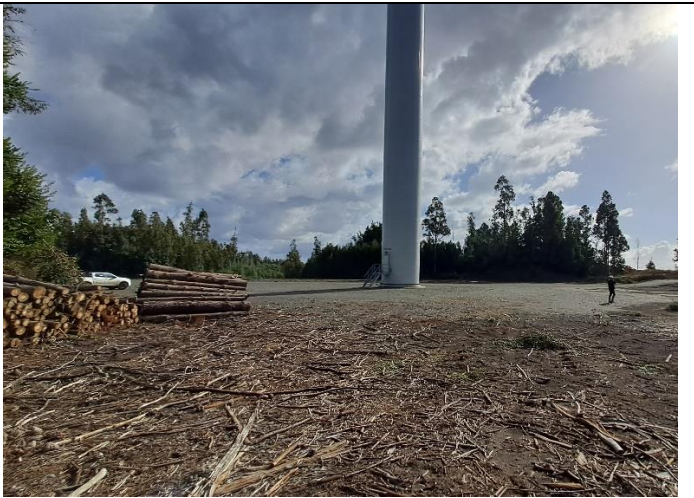
Fotografía 10. Alrededores del aerogenerador N°11

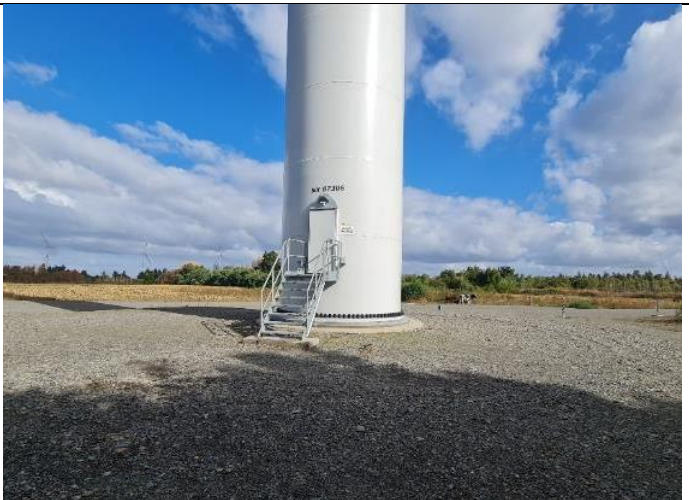
Fotografía 11. Aerogenerador N°12.

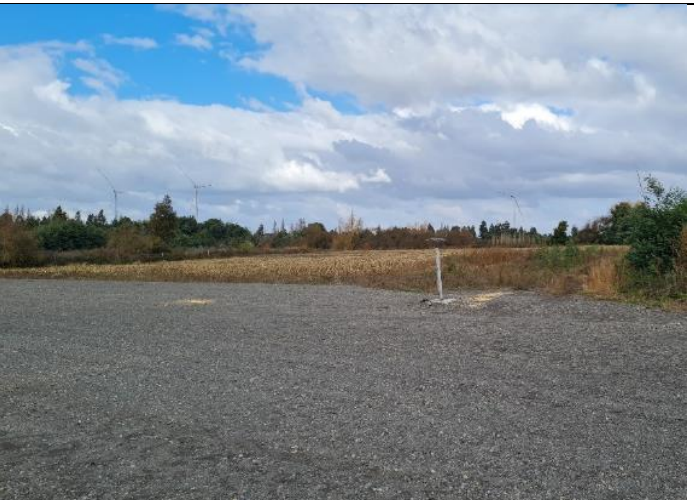
Fotografía 12. Plantaciones alrededor del aerogenerador N°12

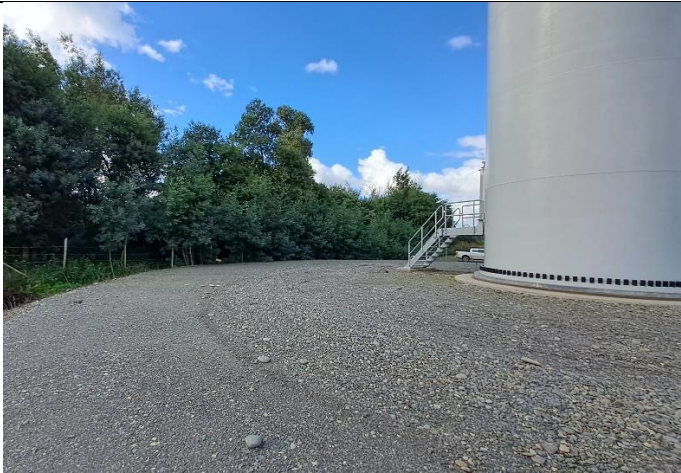
Fotografía 13. Alrededor del aerogenerador N°12.

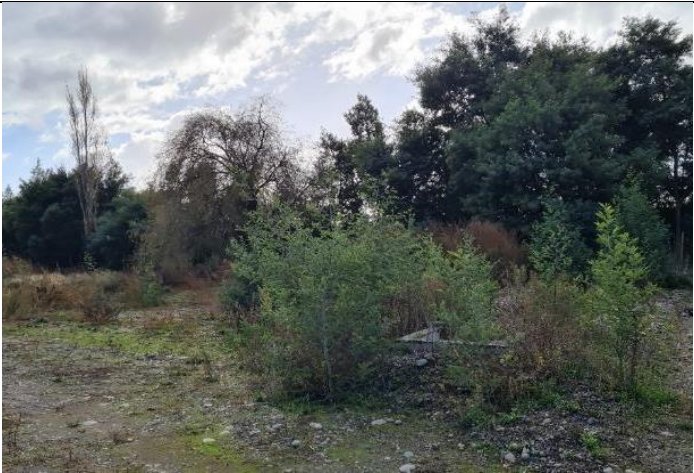
Fotografía 14. Alrededores del aerogenerador N°12

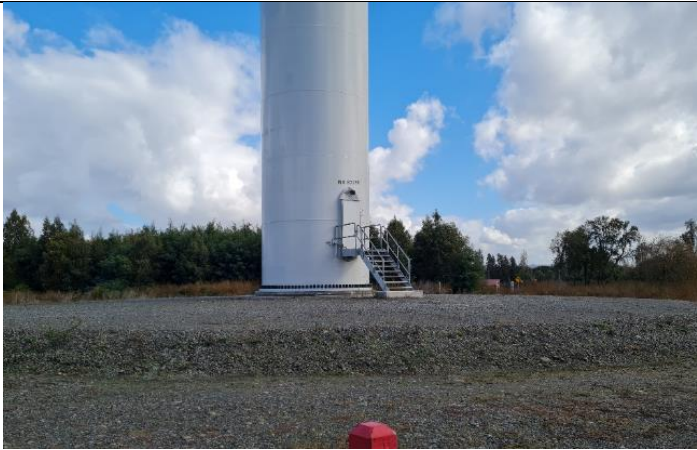
Fotografía 15. Aerogenerador N°21.

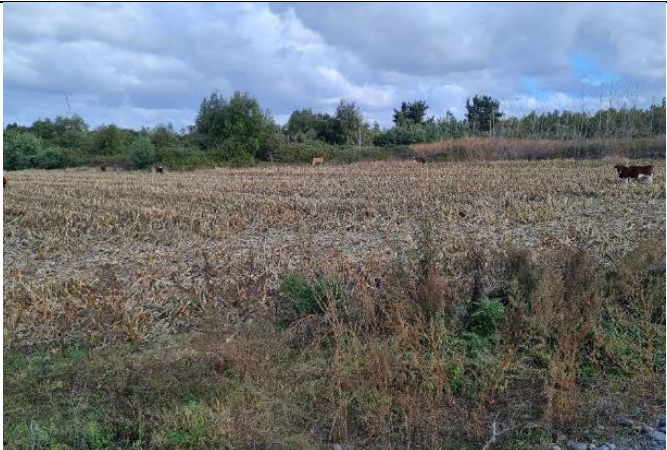
Fotografía 16. Plantaciones alrededor del aerogenerador N°21

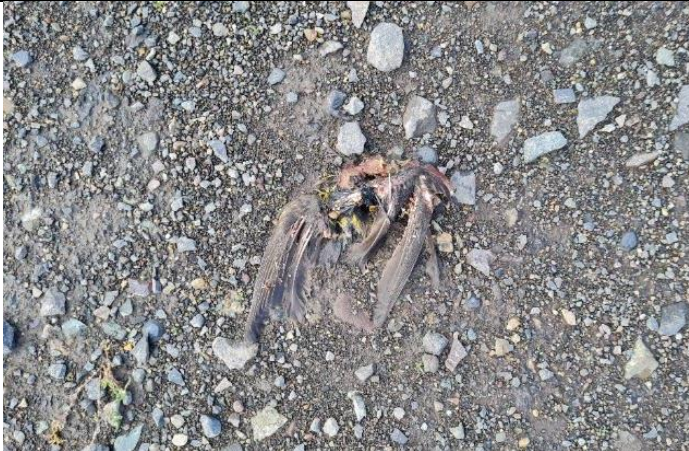
La plataforma del Aerogenerador mide aproximadamente 700 m<sup>2</sup>. Adyacente a la plataforma del Aerogenerador N° 21 se observa una carcasa presuntamente de Jilguero (*Spinus barbatus*), en estado de descomposición, no pudiéndose observar anatómicamente en su totalidad. Además se observó la presencia de individuos de Quiltehues (*Vanellus chilensis*) en los alrededores.

El Sr. Godoy indicó que cuando el equipo de mantención de turbinas encuentra carcasas cerca de los aerogeneradores se realiza un aviso al Jefe de Planta, quien a su vez realiza el aviso a la empresa contratista. Sin embargo, dicho procedimiento no fue realizado durante la inspección.

Fotografía 17. Carcasa alrededor del aerogenerador N°21.

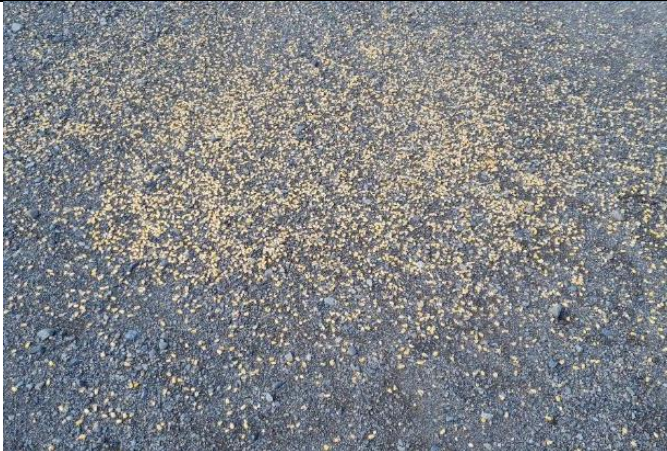
Posteriormente se visitó el aerogenerador N°21, el cual se encuentra emplazado en las coordenadas UTM (m) Datum WGS84 H18: 715.860 mE, 5.844.551 mS. Alrededor de la plataforma del aerogenerador se observó cultivo de maíz para alimentación animal cosechado, se observan vacas en los potreros, se observan granos de maíz en el camino vehicular de ripio, se infiere que estos habrían caído de los vehículos que transportan el maíz cosechado.

Fotografía 18. Granos de maíz alrededores del aerogenerador N°21

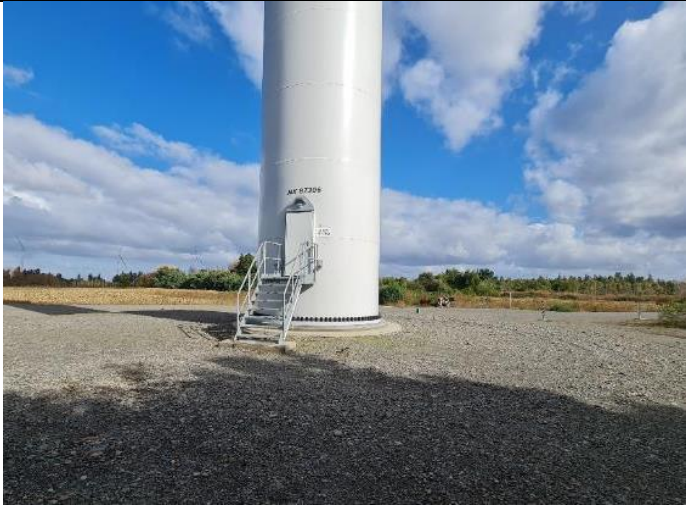
**Fotografía 19.** Aerogenerador N°8.

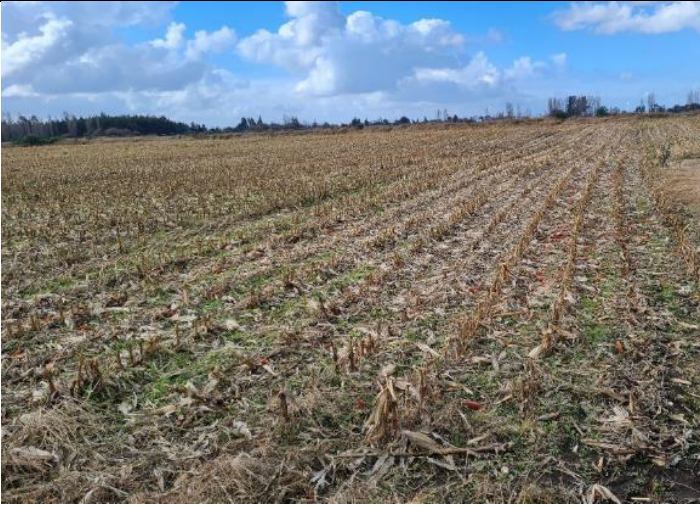
**Fotografía 20.** Plantaciones alrededor del aerogenerador N°8

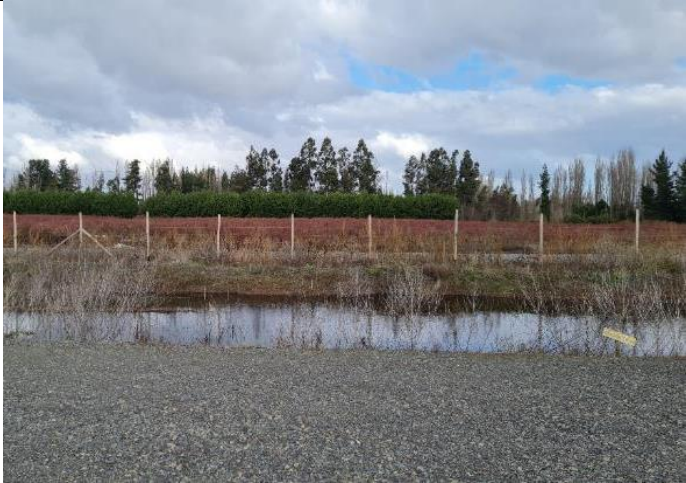
**Fotografía 21.** Afloramiento de agua alrededor del aerogenerador N°8.

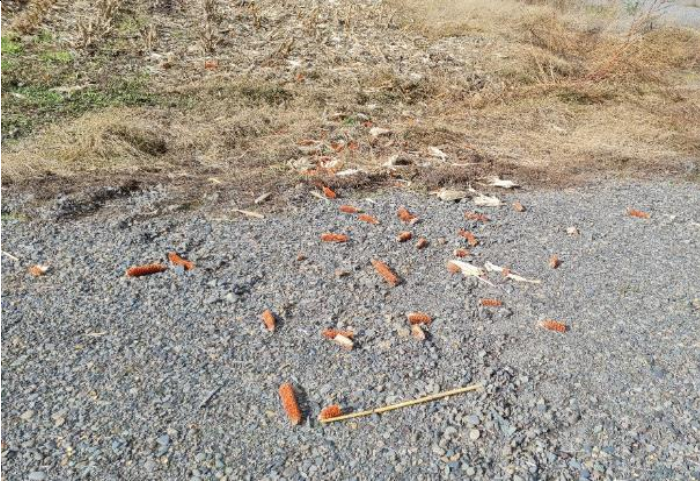
**Fotografía 22.** Granos de maíz alrededores del aerogenerador N°8
