GEMA 63/23  
Iquique, 9 de agosto de 2023

**MAT.:** Responde requerimiento de información que indica.

**ANT.:** Res. Ex. TPCA N°66/2022, de 28 de julio de 2023, de la Superintendencia del Medio Ambiente.

El presente requerimiento de información dice relación con el evento ocurrido el día 22 de julio de 2023 a las 19:00 hrs aproximadamente, consistente en una fuga de "solución S.I." (solución intermedia diluida) proveniente de una poza del sector COP-6, Centro de Operaciones ubicado en el área de mina AMS-5 del Proyecto "Zona Mina Nueva Victoria" calificado ambientalmente por Res. Ex. 42/2008 de la Comisión Regional del Medio Ambiente de la Región de Tarapacá ("RCA 42/2008").

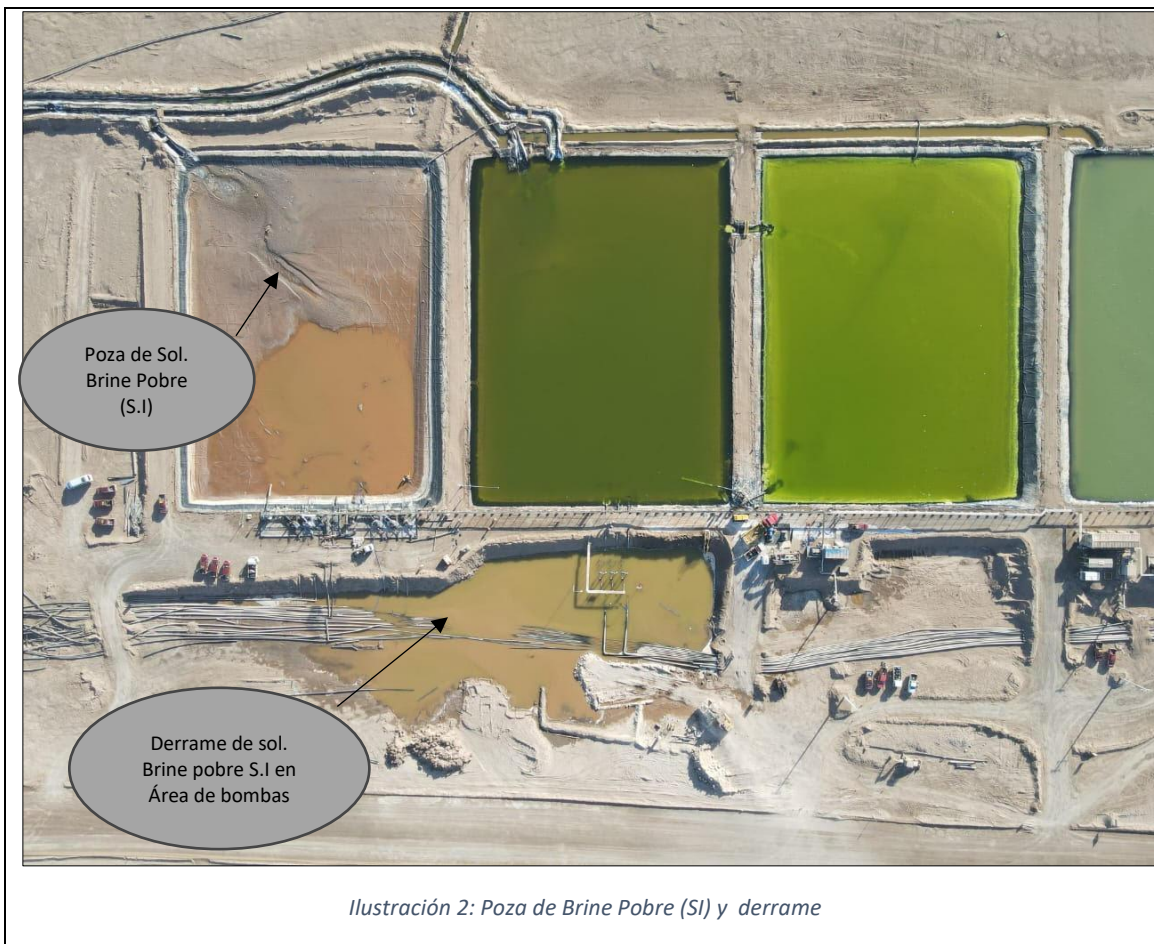
La poza y la solución derramada se visualiza en la siguiente imagen:

Se constata que el dispositivo de amortiguación instalado entre el tubo de succión de una de las bombas autocentrantes y el fondo de la carpeta (liner) de la poza de solución brine pobre, para evitar el contacto directo, se había desplazado fuera de su posición, lo que generó el roce entre la tubería y la carpeta. Dicho roce ocasionó un desgaste de la carpeta a nivel de piso, y finalmente la rotura de ésta y la consiguiente pérdida de solución.

- Se procedió a instalar bombas para extraer la solución de brine pobre que se encontraba todavía contenida en la poza con el objeto de acelerar el proceso de vaciado y realizar la reparación de su carpeta. Asimismo, se instalaron bombas en el área de trinchera anegada, para la extracción y posterior envío de la solución de brine pobre derramada a la poza de mezcla.
- Se procedió a revisar la rotura de la poza, y se confeccionó un pretil de contención con ayuda de equipos de mina.

- Posteriormente, el 24 de julio a las 01:30 horas, concluye el proceso de reparación de la poza de solución de brine pobre, y comienza el llenado de ésta con el mismo tipo de solución sin dilución de agua.

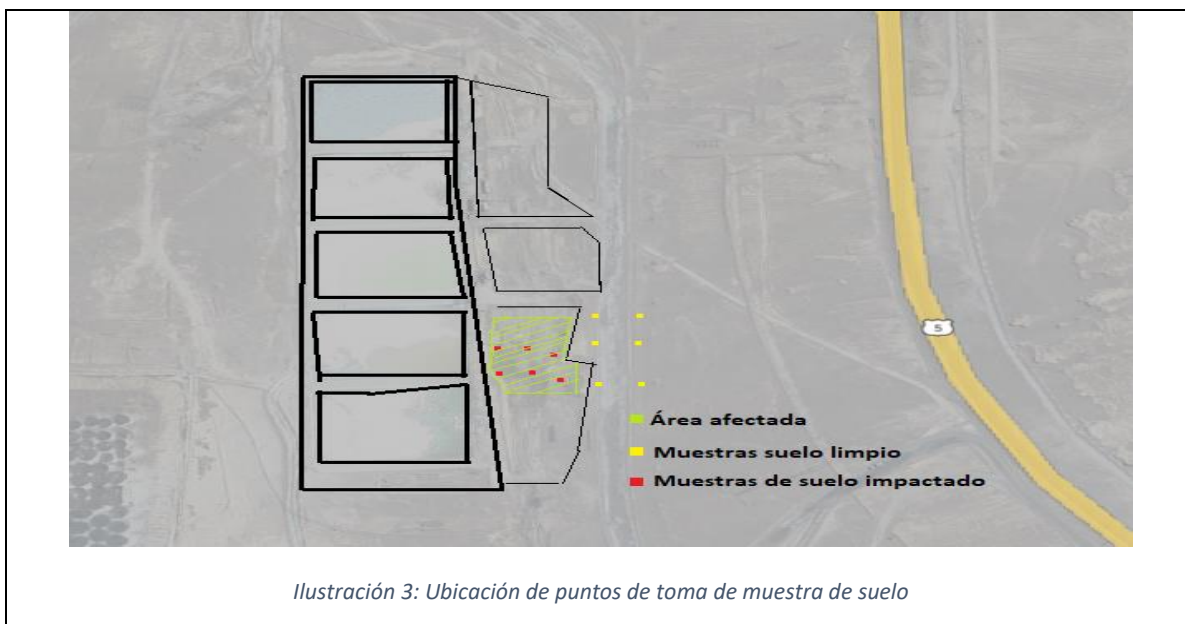
El siguiente esquema da cuenta de los puntos donde se tomaron las muestras referidas:

De acuerdo con los resultados señalados en la tabla anterior, existen sólo algunos parámetros que aumentan su valor en el suelo con derrame. El sodio, potasio, magnesio, nitrato y cloruro aumentan entre 2,8 y 4,8 veces su concentración en la muestra con derrame, lo que se condice con los analitos que se encontraron en mayores concentraciones en las muestras de la solución líquida.
