ACTA DE INSPECCION AMBIENTAL (FORMATO DE ACTA INSPECCIÓN GENERAL)

1. ANTECEDENTES		
1.1 Fecha de Inspección: 03/04/2024	1.2 Hora de inicio: 10:00	1.3 Hora de término: 11:41
1.4 Nombre de la Unidad Fiscalizable: Cantera Fundo Palco Chuponal	1.5 Estado operacional de la Unidad Fiscalizable: En operación

RCA N° 126/2019, "Aumento de extracción de áridos, cantera Fundo Palco Chuponal"

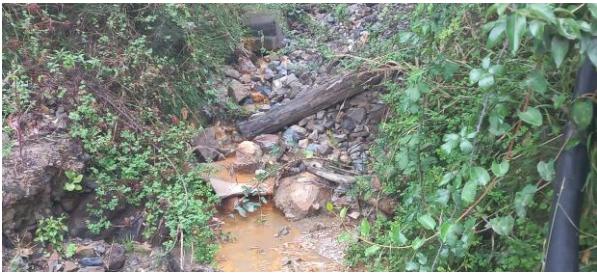
Se recorre parte del trayecto del Estero Sin nombre, observándose obstrucción de su paso por material pétreo, y un atravesamiento de camino que lo conduce tras la bajada natural.

En el sector de acopio de material, se constató que no existe buffer de protección respecto del Estero Sin Nombre, y que material restringe su paso, cayendo directamente a su lecho.

En este sector, se constató una fosa con acumulación de agua, de coloración café con presencia de sedimentos, la cual mantenía un escurrimiento de agua por gravedad mediante una zanja que bordeaba el área de acopio, hacia Estero Sin Nombre.

No se constató sistema de canalización de aguas lluvias, ni sedimentador comprometido en la RCA. El flujo de agua se constató de color café con presencia de sedimentos en toda la extensión observada. En este sector se observaron residuos (chatarra, tambores y otros), esparcidos en distintos sectores.

Fotografía 1. Estero Sin Nombre, aguas abajo acopio de procesamiento	Fotografía 2. Estero Sin Nombre que bordea zona de acopio de procesamiento

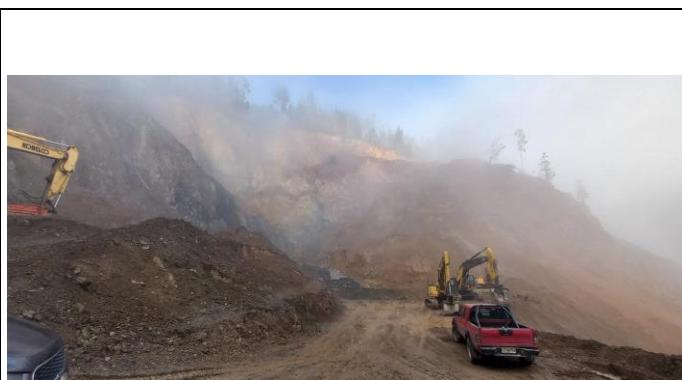
Se constató que la explotación se efectuaba en 2 planos, ninguno de los cuales se les observó demarcación o hitos de referencias.

El plano superior, mantenía paredes con ángulos de inclinación pronunciados, pero por seguridad no fue posible alcanzarlas para corroborar inclinación con equipo. En toda el área de explotación, se observó material suelto en los taludes, y material acopiado sin un orden o distribución aparente.

Fotografía 3. Planos de explotación

En general la cuña de explotación no presenta condiciones seguras para la actividad de extracción. Todos los taludes observados en el área de extracción, presentan pendientes fuertes, propensas a deslizamientos o caída de material.

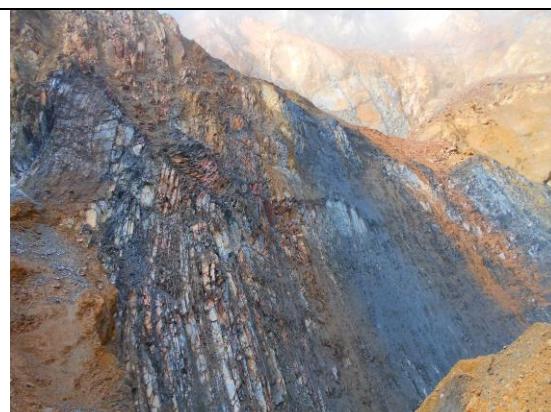
- Talud de la base del plano superior de explotación = 30.5°, con distanciómetro Leica modelo D5,
- Talud área de explotación inferior plano de explotación = 54.2° con inclinómetro Bocsh modelo GIM 60L

Fotografía 4. Talud superior plataforma de explotación.

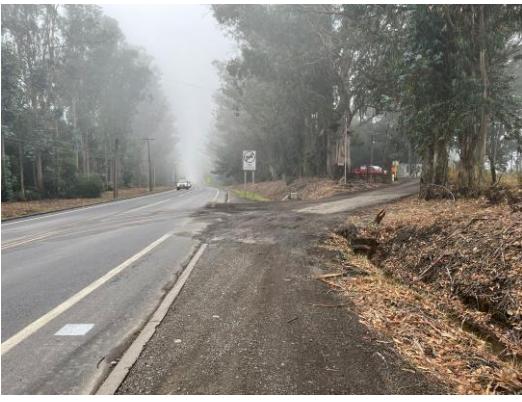
Fotografía 5. Vista acceso principal al proyecto, sin demarcación o señalización de acceso al proyecto.	Fotografía 6. Arrastre de material a la calzada a ruta nacional. (Ruta de la Madera)

- Personal de la Dirección de Vialidad informa que no han materializado el proyecto de ingreso y salida hacia la Ruta de La Madera (fotografía 5), el cual actualmente no cumple con la normativa sectorial aplicable.
- Se le informa que se consultó con CONAF y que el proyecto no ha presentado ningún plan de manejo, y se está a la espera de la respuesta de DGA respecto del PAS 156.
- Se informa que el procedimiento SMA, es independiente de las medidas de seguridad que SERNAGEOMIN, pueda instruir en el marco de sus competencias sectoriales.
- Encargado accede a la notificación electrónica.

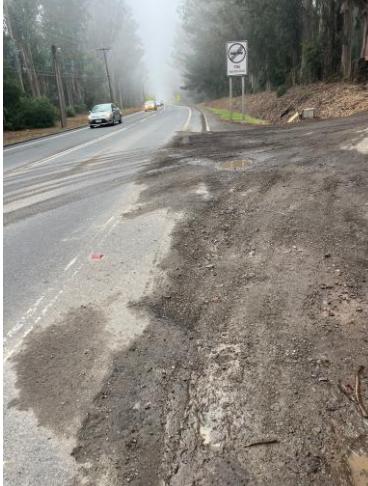
En el acceso a la cantera, no existe romana o báscula de pesaje, ni sistema de lavado de ruedas de camiones que provoca arrastre material a la ruta nacional.
