Programa de Fiscalización 2024

Unidad Fiscalizable: “Aumento de extracción de áridos, cantera Fundo Palco Chuponal”

Fecha de fiscalización: 03 de abril de 2024

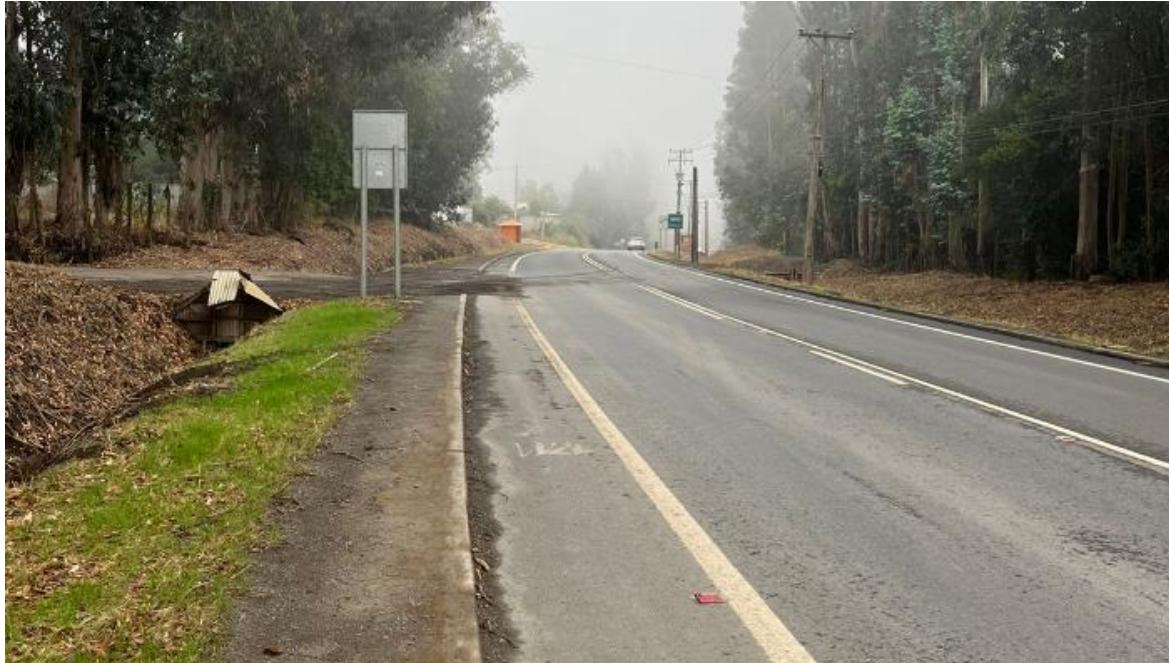
El acceso no cuenta con el estándar para una ruta nacional (ver figura 1), evidenciando las mismas observaciones que se realizaron en la fiscalización anterior.

Figura 1. Acceso a la Ruta 156 del Proyecto “Aumento de extracción de áridos, cantera Fundo Palco Chuponal”

A la fecha, ya habiendo cumplido el plazo, la factibilidad perdió su validez, debiendo el interesado reingresar los documentos correspondientes para su renovación en este Servicio.

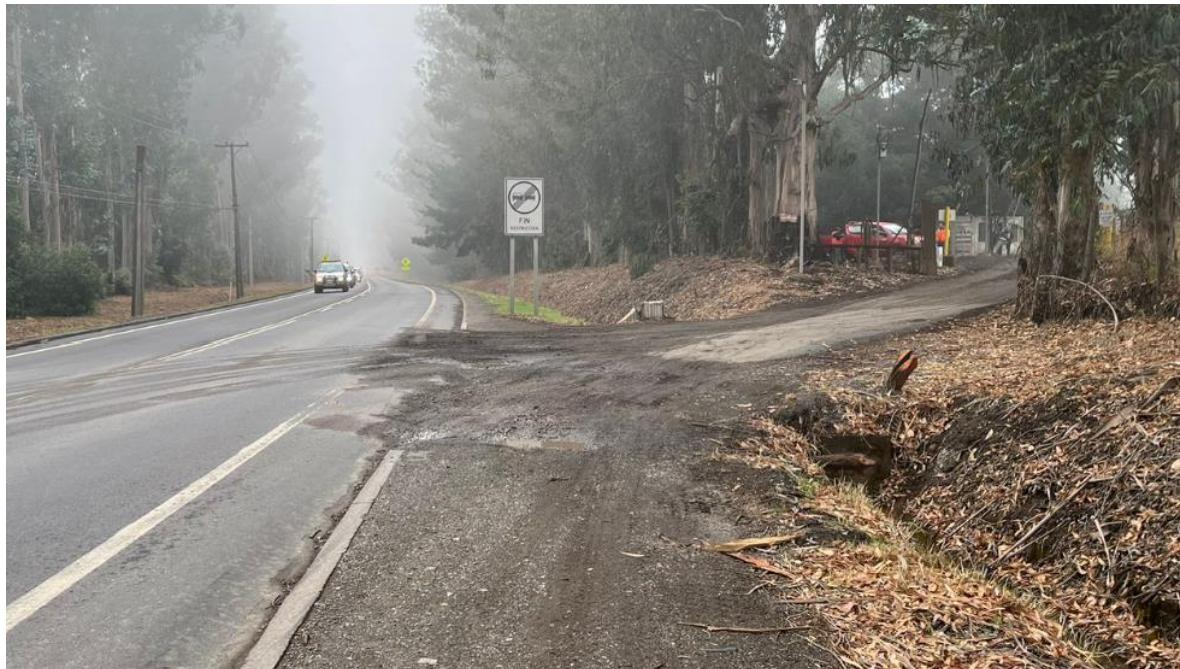
No se observa la implementación del sistema de lavado de neumáticos y carrocería, manteniendo la misma observación realizada en la fiscalización anterior.

Figura 2. Acceso a la Ruta 156 con falta de mantenimiento y con evidente arrastre de material a la calzada.
