## ACTA DE INSPECCIÓN AMBIENTAL

1. ANTECEDENTES				
<b>1.1 Fecha de Inspección:</b> 27-02-2024		<b>1.2 Hora de inicio:</b> 11:40		<b>1.3 Hora de término:</b> 14:30
<b>1.4 Nombre de la Unidad Fiscalizable:</b> PLANTEL LECHERO-ANCALI			<b>1.5 Estado operacional de la Unidad Fiscalizable:</b> En operación	
<b>1.6 Ubicación de la Unidad Fiscalizable:</b> Coordenadas UTM WGS 84 Huso 18 Sur Norte 5836175.96 m S Este 739009.91 m E			<b>Comuna:</b> Los Ángeles	<b>Región:</b> Biobío
<b>1.7 Titular(es) de la Unidad Fiscalizable:</b> AGRICOLA ANCALI LIMITADA			<b>Domicilio Titular:</b> Alonso de Córdova 5870, Oficina 413, Las Condes, Santiago, Chile.	
<b>RUT o RUN:</b> 79.757.460-0	<b>Teléfono:</b> +56 43 253 7800		<b>Correo electrónico:</b> <a href="mailto:pablo.martin@ancali.cl">pablo.martin@ancali.cl</a>	
<b>1.8 Representante legal de la Unidad Fiscalizable:</b> ROBERTO PATRICIO NAVARRETE CATHALIFAUD			<b>Domicilio:</b> Alonso de Córdova 5870, Oficina 413, Las Condes, Santiago, Chile.

3. MATERIA ESPECÍFICA OBJETO DE LA INSPECCIÓN AMBIENTAL				
- Elusión al Sistema de Evaluación de Impacto Ambiental.				
4. INSTRUMENTOS DE CARÁCTER AMBIENTAL FISCALIZADOS				
<ul style="list-style-type: no

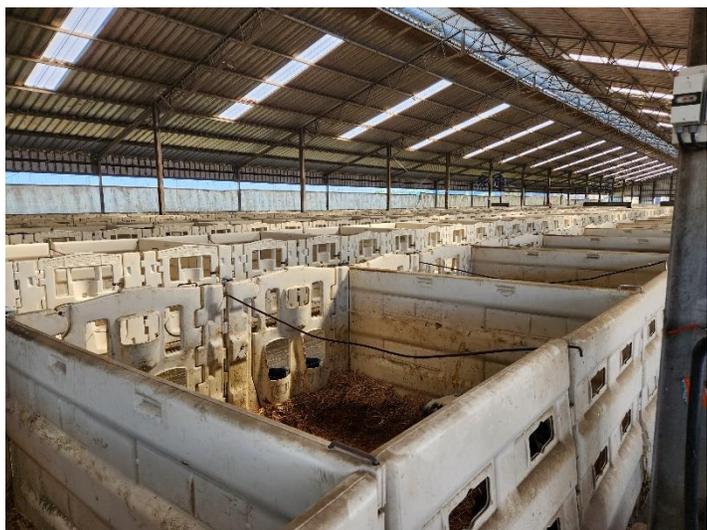
Fotografía 1.

El equipo de fiscalización inspecciona el sector correspondiente al Galpón de crianza. En este sector es posible observar una estructura correspondiente a un galpón metálico semicerrado en el cual se mantienen los terneros desde recién nacidos hasta aproximadamente los 60 días. Los terneros se mantienen en cubículos de plástico con comida y agua (Fotografías 1 y 2).

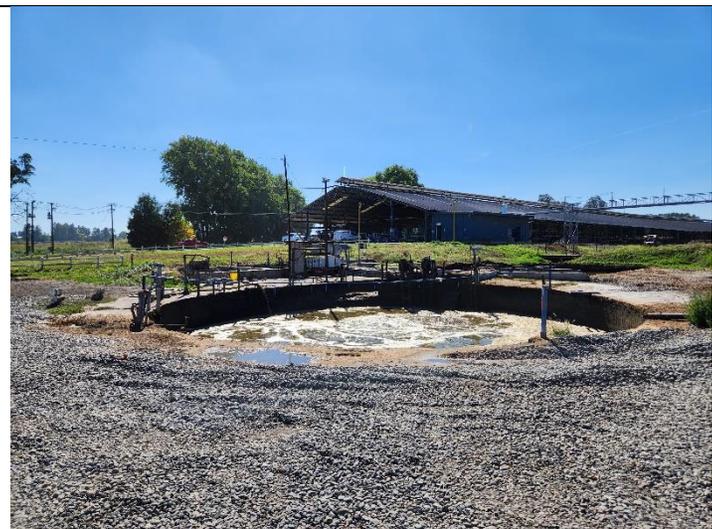
Fotografía 3.

Posteriormente, el equipo de fiscalización inspecciona el sector del Biodigestor. En el lugar se observa en primera instancia un equipo denominado estanque circular, de acuerdo a lo informado por el Sr. Martin. Este estanque recibe los purines desde todos los patios de ordeña del plantel, previo ingreso al Biodigestor, correspondiente a 1000 a 1200 m<sup>3</sup>/día (Fotografía 3).

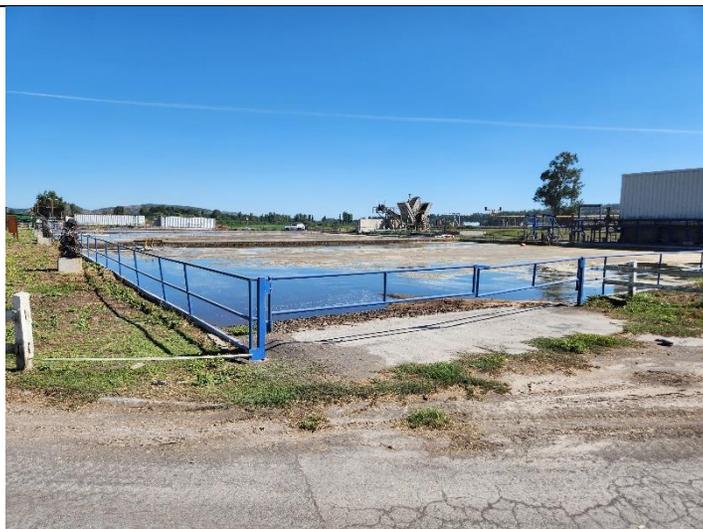
Fotografía 4.

A un costado del estanque circular, se observa dos piscinas de acumulación de digestato, que corresponde a la fracción líquida de los purines procesados en el Biodigestor. Las piscinas de acumulación tienen una capacidad de 3.500 m<sup>3</sup> de capacidad (Fotografía 4). Desde este punto, el digestato es bombeado a las 3 otras piscinas de acumulación para riego que posee el plantel.

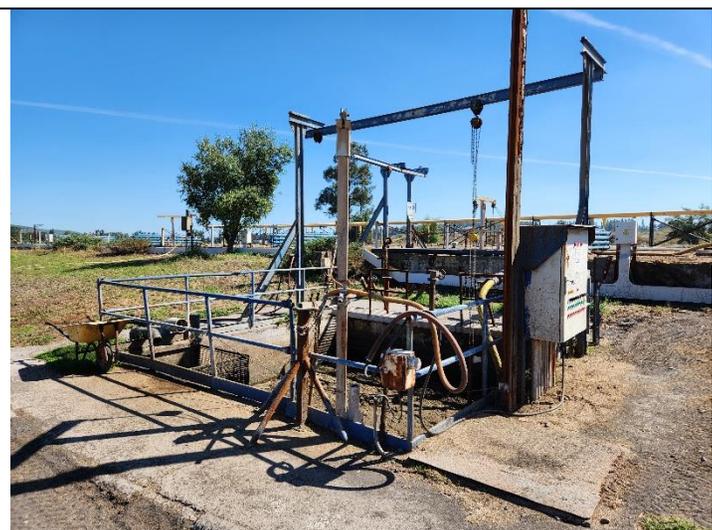
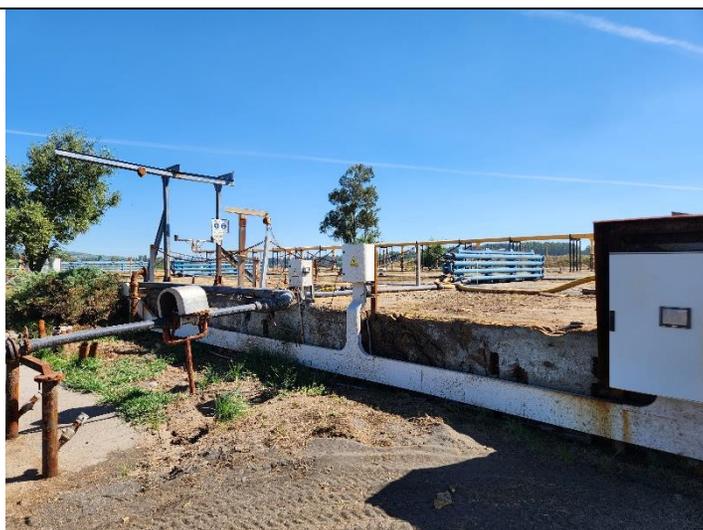
En el sector posterior de la piscinas de acumulación de se encuentra el equipo correspondiente a 4 biodigestores. Los biodigestores reciben los purines y producen aproximadamente 1.000 a 1.200 m<sup>3</sup>/h de biogás los cuales pueden ser quemados en un motor para la generación de energía eléctrica, pueden ser derivados a caldera para generar calor para el los intercambiadores de calor de los biodigestores o bien pueden ser quemados en antorcha como excedentes (Fotografía 5 y 6).

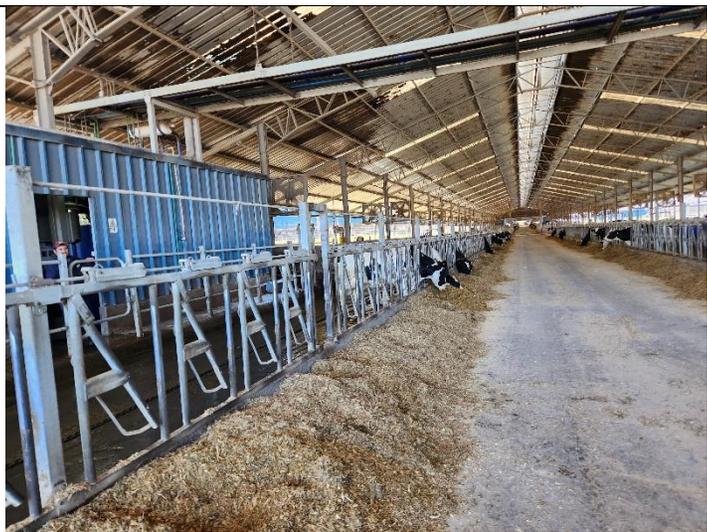
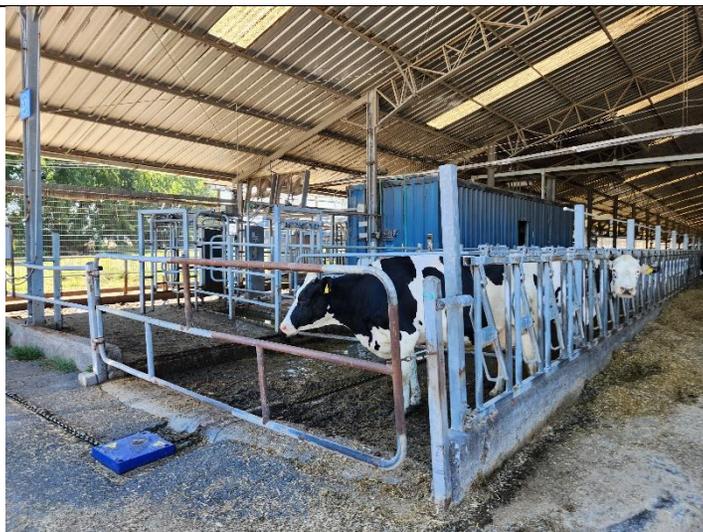
El equipo de fiscalización inspecciona el sector correspondiente a los patios de ordeña. En el lugar se observa que estos corresponden a galpones semicerrados con pabellones en ambos costados donde se encuentran estabuladas las vacas que son ordeñadas mediante un sistema robotizado y automático (Fotografía 7 y 8).

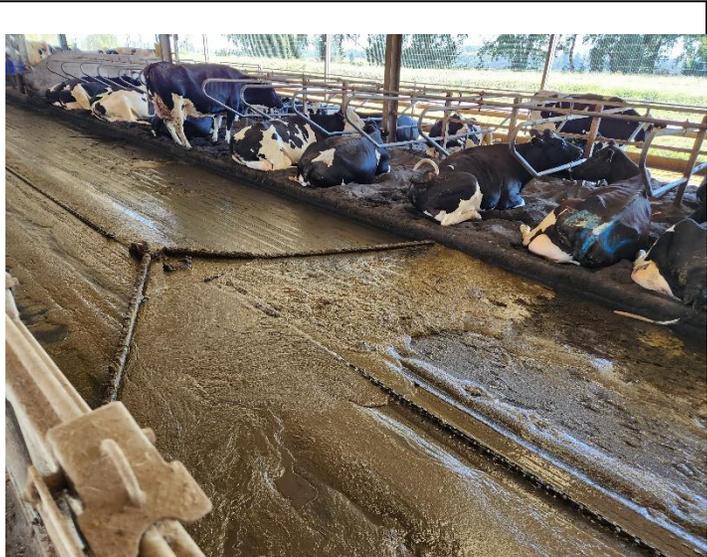
Fotografía 9.

Se observa sistema de limpieza de los pabellones, correspondiente a sistema "Scraper", que corresponde a una rastra movilizada mediante sistema automático y motorizado (Fotografía 9). Los purines son conducidos a sistema de canales centrales para su transporte al estanque circular (Fotografía 10). En las esquinas de los patios de ordeña se observan contenedores metálicos de color azul, donde se realiza la ordeña robotizada (Fotografía 11 y 12).

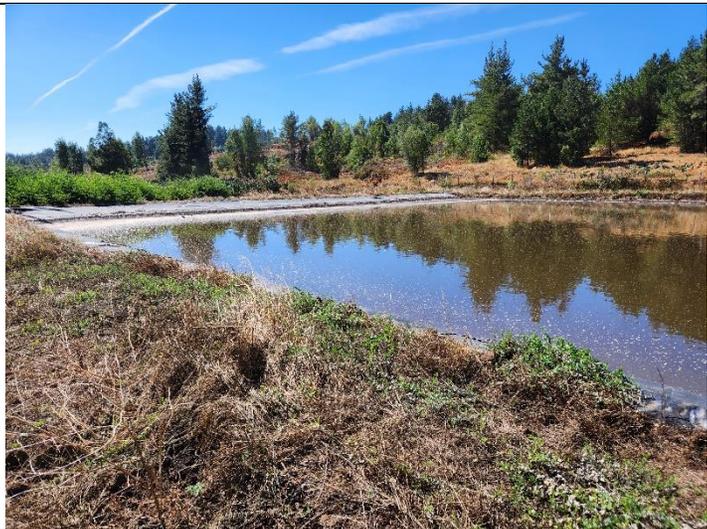
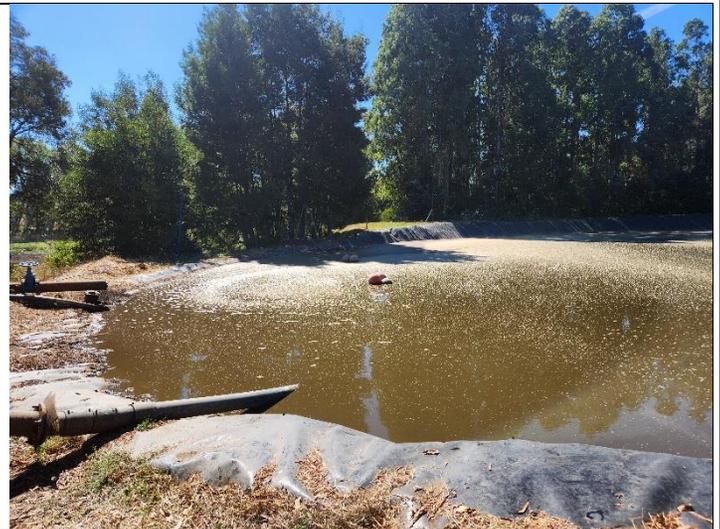
Posteriormente, el equipo de fiscalización inspecciona dos de las tres lagunas de acumulación de digestato para riego que existen en el plantel. Se observa que las lagunas corresponden a piscinas excavadas en tierra e impermeabilizadas con lámina de HDPE. Al momento de la inspección se observa que cuentan con almacenamiento de digestato en nivel medio-alto (Fotografía 11 y 12).

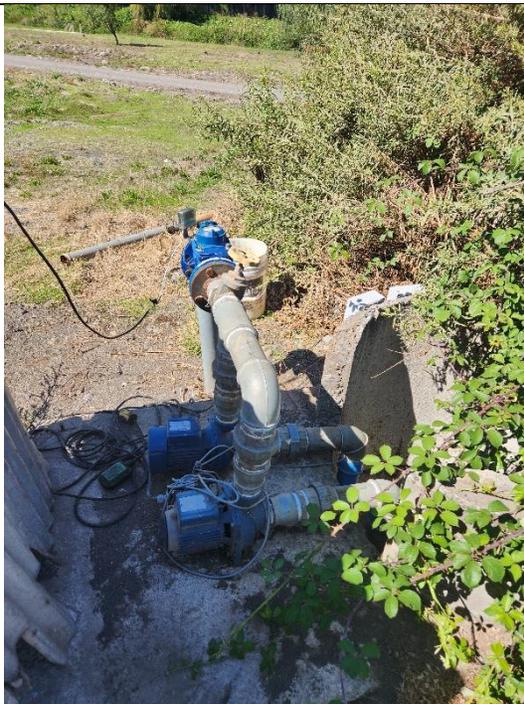
Fotografía 11.

El equipo de fiscalización observa en el sector de patios de ordeña, un pozo para la extracción de agua fresca de origen subterráneo. El pozo se observó con sistema de bombeo en operación al momento de la inspección y se encuentra ubicado en las coordenadas UTM WGS 84 18H 739194.68 m E, 5836177.76 m S (Fotografía 13).
