ACTA DE INSPECCION AMBIENTAL

| 1.4 Nombre de la Unidad Fiscalizable:<br><br>ALC y PTAS LOTA | | 1.5 Estado operacional de la Unidad Fiscalizable:<br><br>En Operación | |

- Resolución de Calificación Ambiental N° 54/1997 de la COREMA Región del Biobío, que aprueba el proyecto “MEJORAMIENTO DEL ALCANTARILLADO Y TRATAMIENTO DE LAS AGUAS SERVIDAS DE LOTA”.

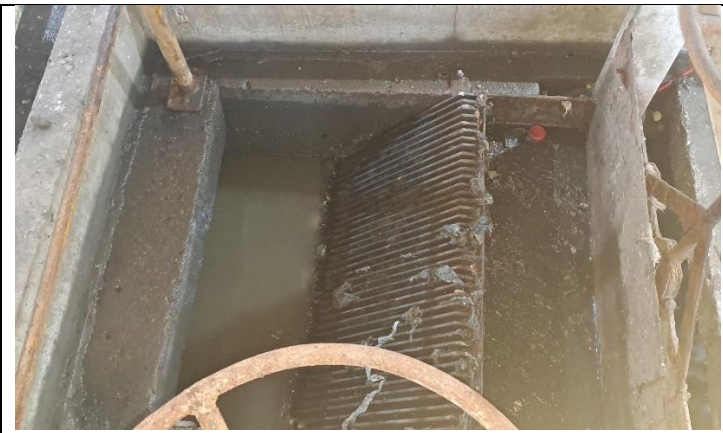
Luego de la reunión de inicio, se realizó un recorrido por la PTAS, donde se observó en primer lugar la cámara de entrada a la PTAS, con su reja para la remoción de los sólidos gruesos de la planta, la cual se depositan en primer lugar en un contenedor ubicado a un costado de la cámara, para luego ser depositados en el contenedor de 5 m<sup>3</sup>.

Fotografía 1. Cámara de entrada a PTAS Lota.

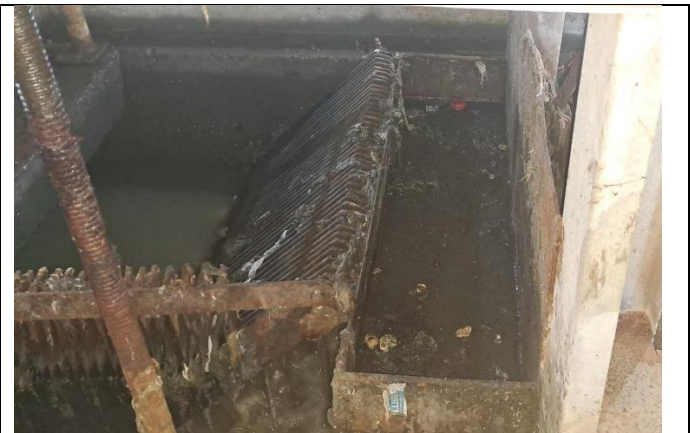
Fotografía 2. Cámara de entrada a PTAS Lota.

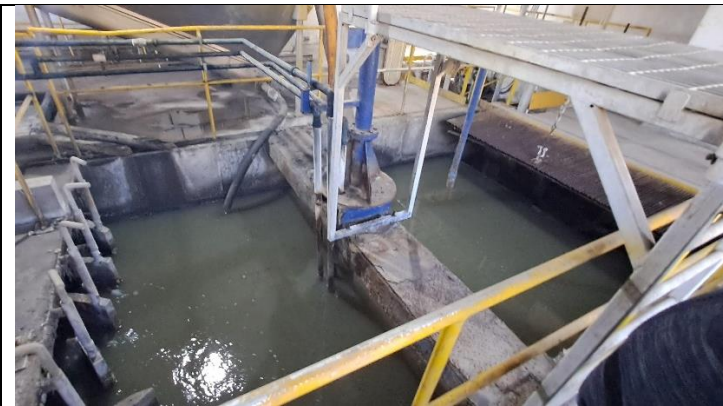
Luego se observó la cámara decantadora, donde el flujo que ingresa tiene un tiempo de residencia entre 2 a 3 horas. Los lodos que decantan en el fondo de la cámara son extraídos mediante una bomba de vacío estructura se encuentra en medio de la piscina, además posee un flexible que funciona para el retorno de agua sobrenadante que es reincorporada nuevamente a la piscina, también existen 2 tubos que inyectan aire a la misma para realizar la función de vacío para la succión de la arena. Esta arena es extraída y depositada en un clasificador de arena, luego pasa por una segunda recepción disminuido en humedad para finalmente ser depositado mediante un tornillo sin fin en el contendor metálico que se encuentra a las afuera de la PTAS para posterior despacho.

Fotografía 3. Cámara decantadora PTAS Lota.

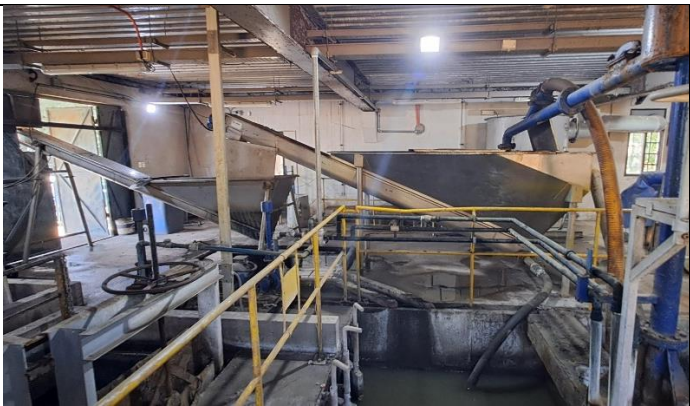
Fotografía 4. Cámara decantadora PTAS Lota.

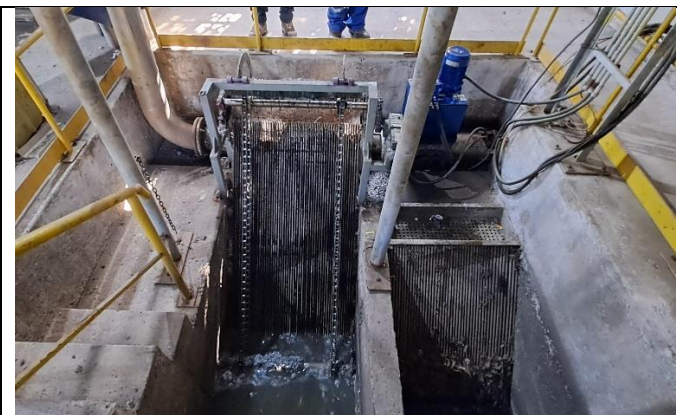
Luego el flujo pasa mediante un canal a una cámara que cuenta con una reja automática fina, la cual retira los residuos finos. Este proceso funciona cada vez que el operador visita la planta, donde se recuperan los sólidos finos mediante un sistema automático (programado por nivel de agua) de recolección pasando para luego seguir por un compactador que empuja de manera mecánica y depositados los sólidos en un tarro de basura, para luego ser depositado en el contenedor de 5 m<sup>3</sup>.

Fotografía 5. Reja automática fina PTAS Lota.

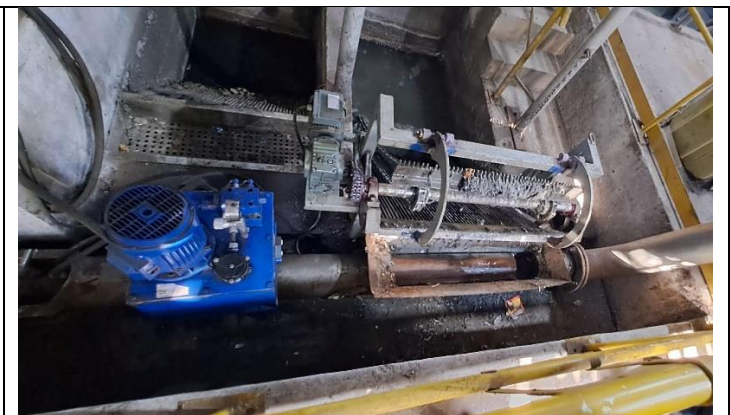
Fotografía 6. Sistema de compactación de residuos.

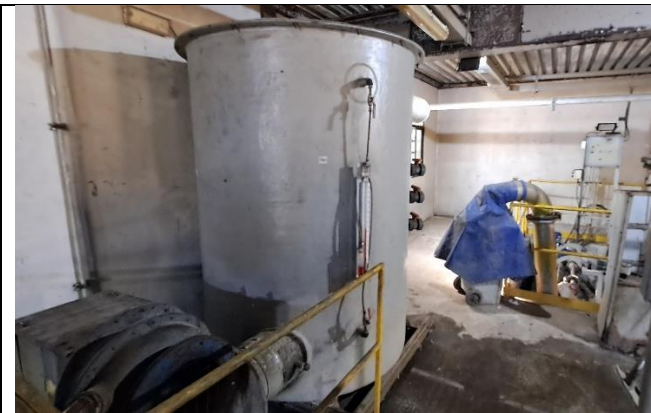
Después de pasar por las rejas automáticas, el flujo de la planta pasa por un extractor de olores, el cual funciona con un filtro de carbón activado. Respecto de las mantenciones al Sistema de abatimiento de olores, el Sr. Hidalgo indicó que se efectúan cada 6 meses, y que eso varía según cada equipo dependiendo de las especificaciones del fabricante. Luego, el flujo pasa por el canal Parshall, que donde se realizan los monitoreos de autocontrol y la medición de flujo. Al momento de la inspección se estaba ejecutando un monitoreo de autocontrol mediante la ETFA Biodiversa.

Fotografía 7. Extractor de olores PTAS Lota.

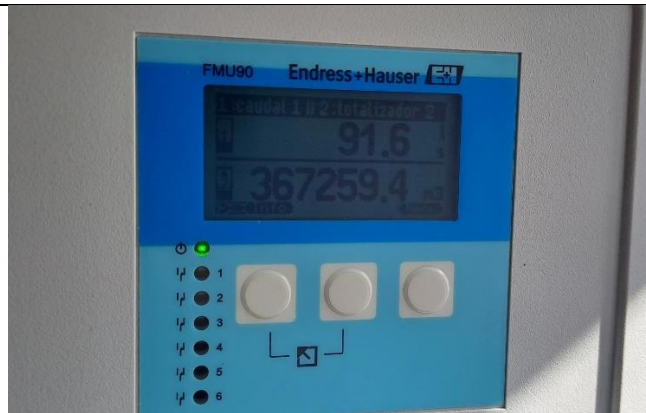
Fotografía 8. Caudalímetro PTAS Lota.

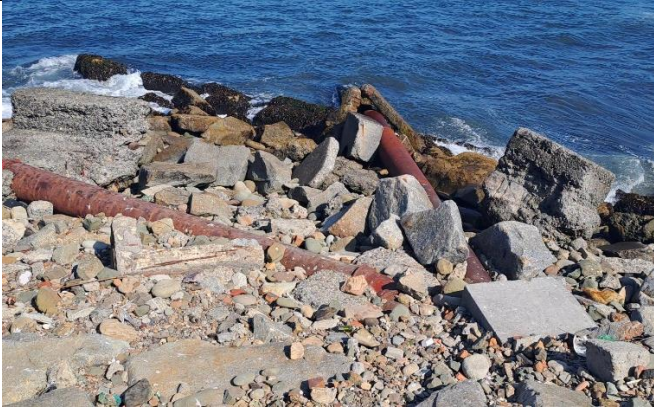
Posteriormente, se visitó el sector de playa donde se encuentra el emisario submarino. Se observó tanto el emisario submarino, como el aliviadero de tormenta, el cual tendría una longitud de 12 metros según lo indicado por el Sr. Vega. Continuó el Sr. Vega declarando que el aliviadero de tormenta ubicado fue instalado en el momento de la emergencia durante junio del 2023 aproximadamente. Este ducto viene como línea separada desde la instalación (PTA) respecto del ducto que dirige las aguas sanitarias hacia el emisario submarino. Se efectúa recorrido por el borde costero observando el trazado del ducto hasta la cámara de carga (300 m aproximadamente por el borde costero) e indica que el emisor de submarino tiene una distancia de 1500 metros hacia el océano.

| <b>Fotografía 9.</b> Aliviadero de tormenta. | <b>Fotografía 10.</b> Ducto superficial emisario submarino. |

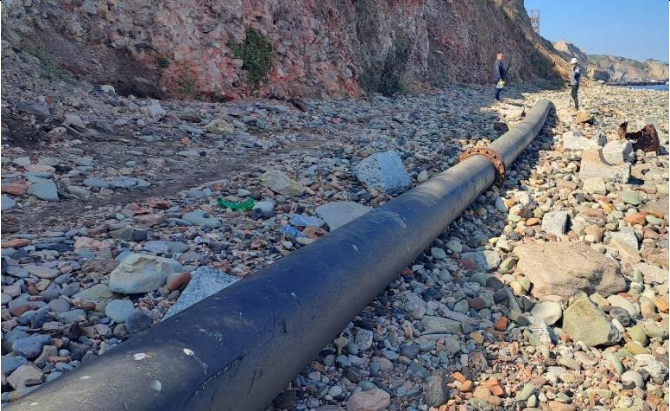
Se visitó el sitio donde tuvo lugar el evento de la rotura del ducto del emisario durante el año 2023. Se observa que en general, los tramos del emisario que se encuentran descubiertos tienen evidencias de golpes, posiblemente por los eventos de marejadas ocurridos en la zona.

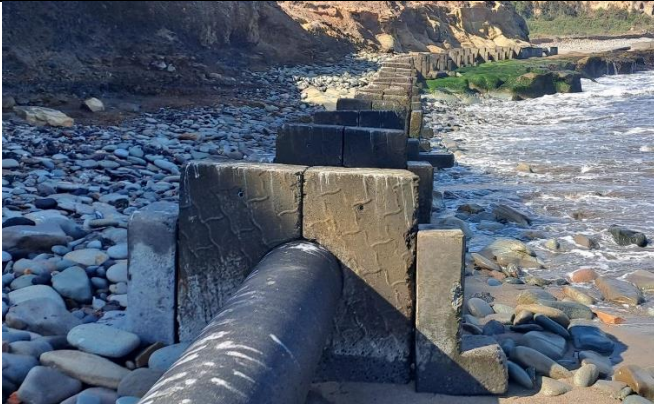
Por otro lado, se observó los trabajos asociados a los *muertos* para evitar nuevos eventos de rotura asociado en los periodos de alta energía del océano y principalmente en periodo de invierno por las marejadas. Se observó en algunos de los *muertos* del emisario barreras de hormigón anclados a los muertos y al suelo. Sin embargo, estos trabajos solo se realizaron en alguna de las estructuras del emisario, observando algunas estructuras instaladas sobre piedras, lo que podría producir nuevos eventos de rotura en caso de marejadas. Los trabajos según el Sr. Vega finalizaron durante el mes de noviembre de 2023. Además, el Sr. Vega indicó que se realizan inspecciones anuales al emisario submarino.

| <b>Fotografía 11.</b> Trabajos de reparación y estabilización emisario submarino. | <b>Fotografía 12.</b> Bloques de concreto ubicado sobre piedras. |

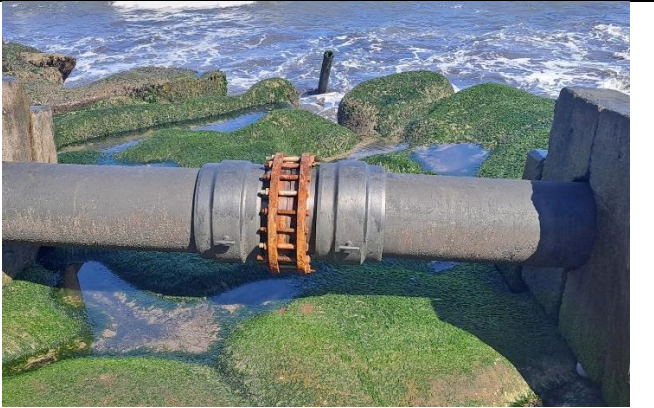
| <b>Fotografía 13.</b> Sector de la rotura del emisario submarino. | <b>Fotografía 14.</b> Emisario submarino con sectores caídos en sus tramos. |

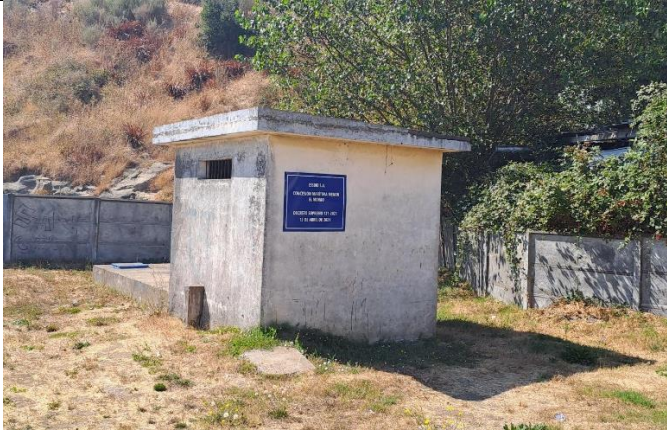
En el lugar se observó la planta, donde no fe posible percibir emisiones de ruido desde la fuente en los sectores aledaños a la planta. De acuerdo con lo indicado por el Sr. Pávez, la empresa realiza monitoreos de ruido, sin embargo, al igual que con los PVA, estos no han sido cargados en el SSA de la SMA.

Fotografía 5. PEAS El Morro.

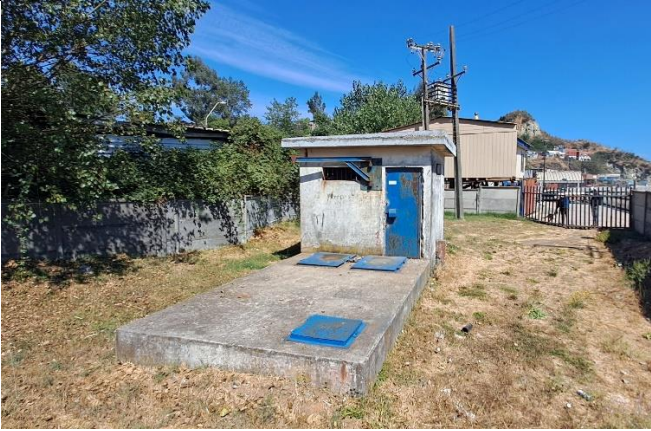
Fotografía 4. PEAS El Morro.
