OBRA CONTRALORÍA IQUIQUE
Iquique, 22 de febrero del 2024

Ref.: Respuesta a ORD TPCA.N° 046/2024 de fecha 01 de febrero de 2024.

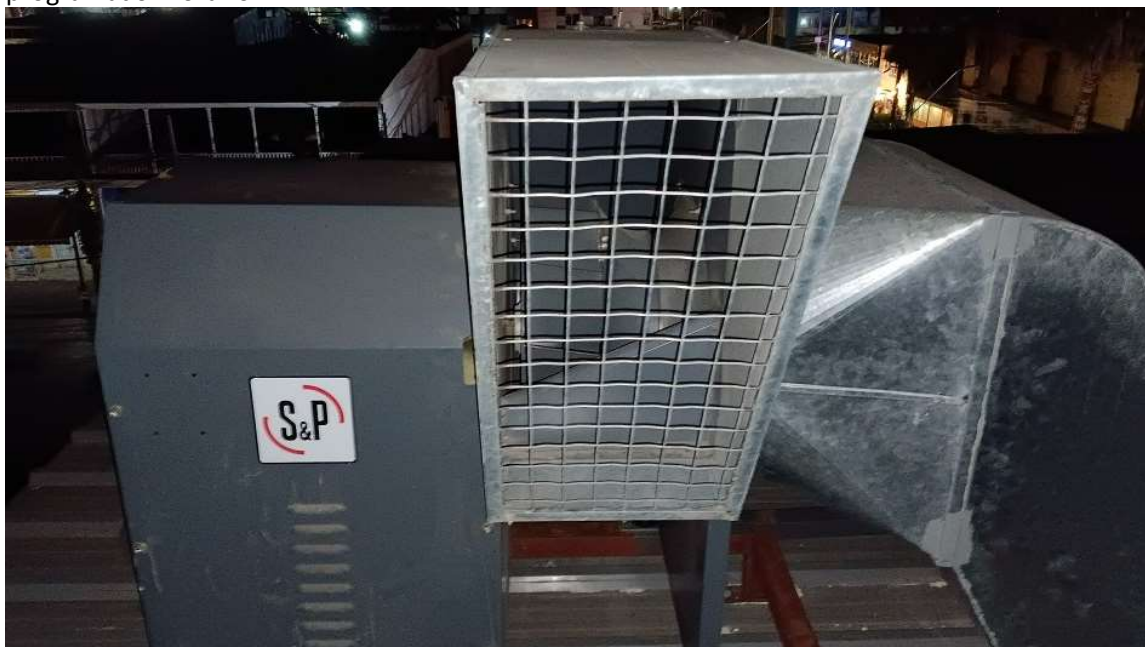
Se revisó directamente el timer o programador diario del equipo ventilador de extracción, el cual está ubicado en el interior del tablero de climatización del piso 4, detectando que se encontraba operando en modo función continua, es decir, sin programación horaria diferenciada.

Ventilador de extracción apagado en horario nocturno, comprobando correcto funcionamiento del programador horario:

Se realizó la corrección de este programador con el apoyo del personal del contratista de climatización, ajustando la programación horaria para que el equipo funcione desde las 08:00 horas hasta las 18:00 horas, horario en el cual automáticamente se corta, verificando esa condición a las 18:00 horas en punto, y posteriormente también se realizó una ronda nocturna, verificando que la condición deseada se logró.

Durante el horario comprendido entre las 18:00 y las 08:00 horas, el ventilador de extracción quedó programado para que no opere, es decir, se encuentre apagado.

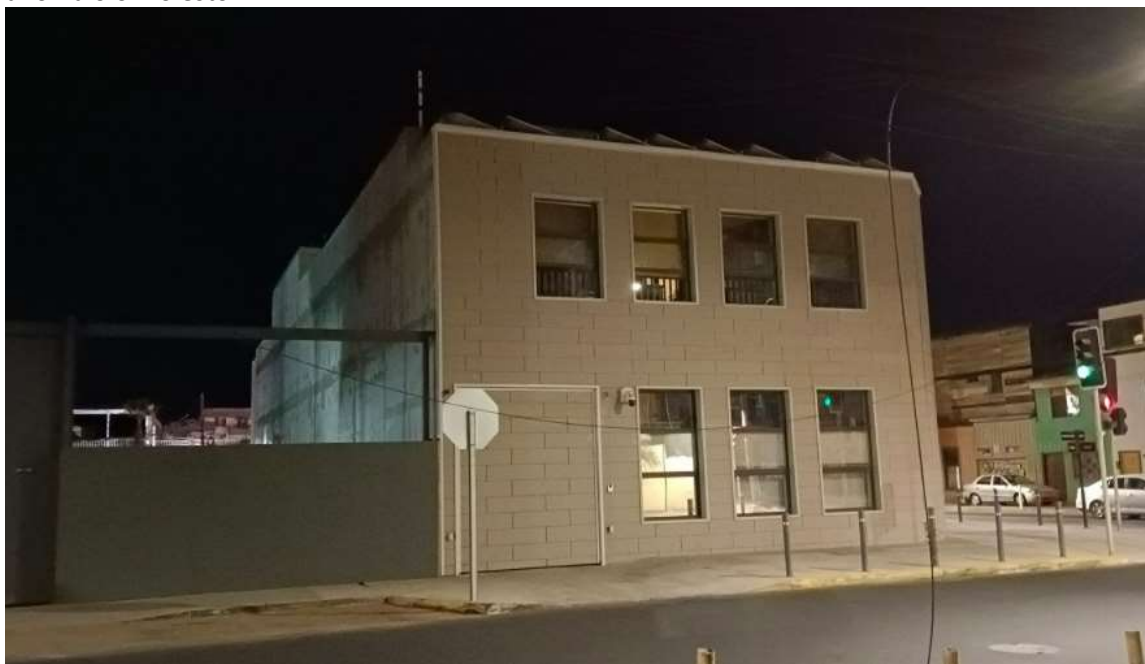
Vista nocturna desde fachada Lynch, con el objetivo de comprobar que no existiese ningún ruido anómalo o molesto:

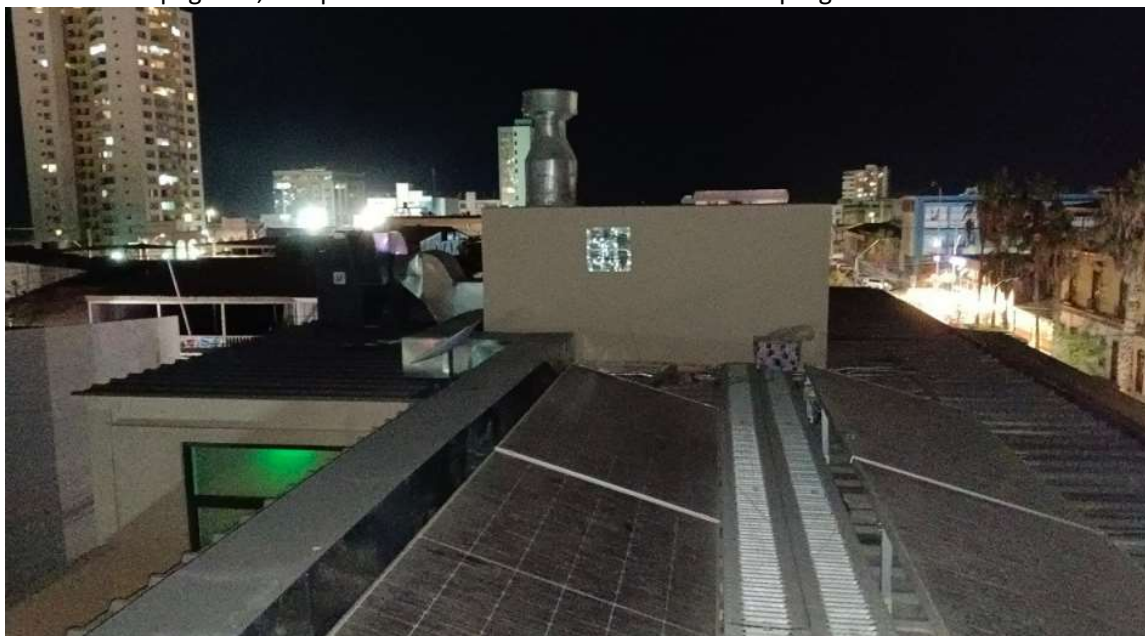
Vista nocturna desde la cubierta del edificio, comprobando que los equipos extractores se encuentran apagados, cumpliendo con la adecuada corrección del programador horario diario:
