REPORTE TÉCNICO

DIRECCIÓN GENERAL DEL TERRITORIO MARÍTIMO Y MARINA MERCANTE NORMA DE EMISIÓN D.S. N° 90/2000

Titular	Proyecto / Planta		
Cartulina CMPC S.A.	Planta de tratamiento de Riles Cartulina CMPC S.A.		
Fecha de inspección	Región/ Comuna	Tipo de establecimiento	R.U.T.
06 de julio de 2022 29 y 30 agosto 2022 28 y 29 septiembre 2022	XIV Los Ríos/ Valdivia	Planta de procesamiento del rubro papelero. CIIU: 20049	96.731.890-6

REGISTRO FOTOGRÁFICO DE LA INSPECCIÓN AMBIENTAL

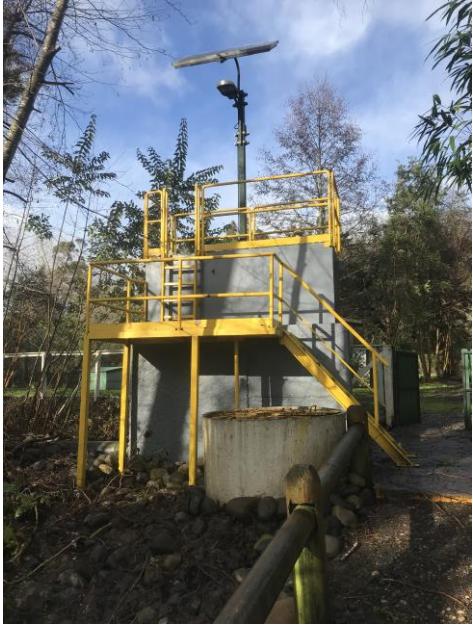
Autor: Bárbara Cisternas	Empresa: Cartulinas CMPC S.A.
Nº Foto: 1 Fecha: 06 de julio 2022 DATUM WGS 84 (H 18) N 5.594.464 E 655.187

Descripción: Cámara de monitoreo de Riles, que corresponde a un pozo, que al llenarse se activa sensor de descarga.

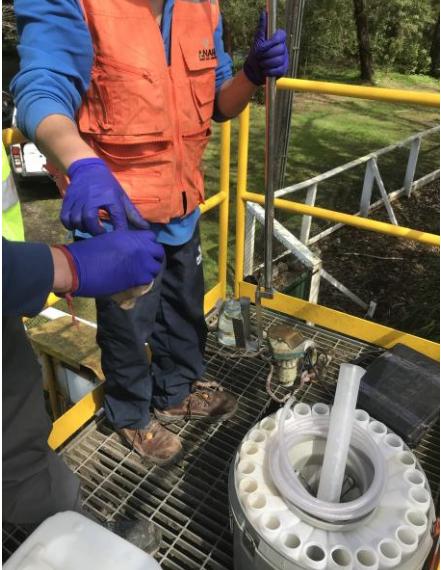
Autor: Bárbara Cisternas	Empresa: Cartulinas CMPC S.A.
Nº Foto: 2 Fecha: 28 septiembre 2022 DATUM WGS 84 (H 18) N 5.594.464 E 655.187

Descripción: Cámara de monitoreo de Riles. Se observa momento de toma de muestra microbiológica puntual utilizando brazo extensor.

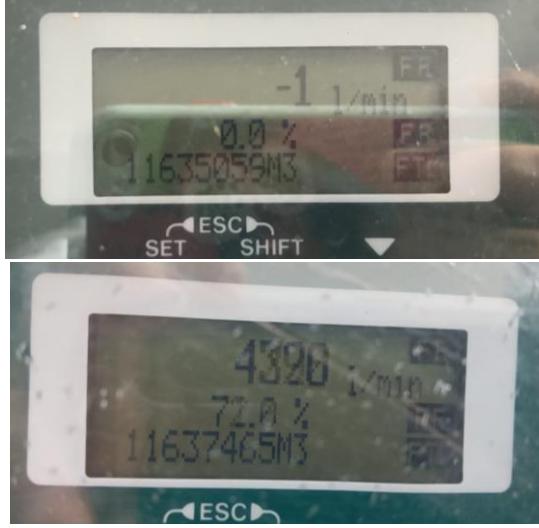
Norma asociada	Obligación	Observaciones	Comentarios
RCA N°664 del 2004. RCA N° 560 del 2005.	Caudal medio de 6.720 m ³ /día y caudal máximo de 8.736 m ³ /día.	<p>Los días 06 y 07 de julio de 2022 se registraron los volúmenes totalizados (11635059 y 11637465 m³), constatándose una descarga de 2.406 m³/diarios,</p> <p>Al momento de la inspección del 29 de agosto 2022, el caudal fue de 2.807 L/minuto, es decir, 4.042 m³/diarios.</p> <p>En la inspección del 28 de septiembre 2022, los totalizados registrados fueron de 12095233 y 12101213 al inicio y término del muestreo respectivamente, constatándose una descarga de 5.980 m³/diarios. Lo anterior, no se condice con los valores de caudal entregados por el laboratorio ANAM en el informe N°22005549.</p> <p>Finalmente, los caudales de descarga declarados en los autocontroles son menores al máximo caudal autorizado.</p>	<p>Ver Anexo N°2 Registro fotográfico.</p> <p>Ver Anexo N°1 Tabla N°1.</p> <p>Se constata que los caudales de descarga se encuentran bajo el máximo caudal autorizado.</p>

Autor: Bárbara Cisternas	Empresa: Cartulinas CMPC S.A.
Nº Foto: 3 Fecha: 6 y 7 julio 2022	
DATUM WGS 84 (H 18)	N 5.594.219 E 655.247
Descripción: Caudalímetro de la empresa. En imagen superior se observa que el día 6 de julio 2022, marca que no existe descarga de riles.

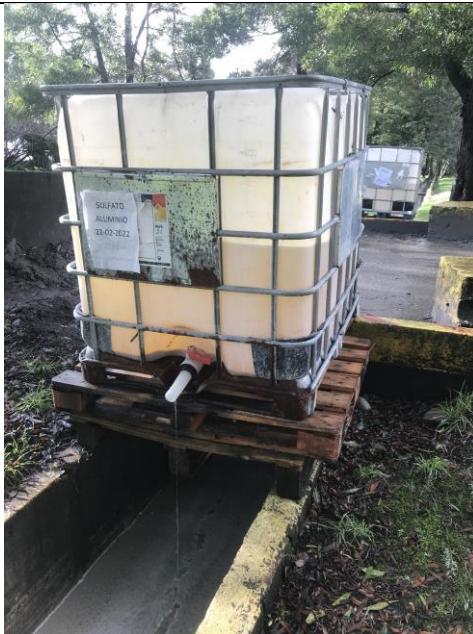
D.S. N° 90/2000	Controles directos Cumplimiento de Tabla N°2.	<p><u>Fiscalización 06 de julio de 2022:</u> Instalación de equipo de monitoreo de riles del laboratorio ANAM en empresa CMPC, fue suspendida porque la planta se encuentra sin producción y en mantenimiento de maquinaria desde las 06:00 am del día de la inspección.</p> <p>Se visitó la cámara de muestreo y se verificó que prácticamente no hay RILes para ser descargados, por lo que se determinó no realizar el monitoreo. Así también se constató que en los canales del RIL se les aplica manualmente sulfato de amonio, previo a ser desviados hacia la piscina de emergencia.</p>	Ver Anexo N°2 Registro fotográfico.

Autor: Bárbara Cisternas	Empresa: Cartulinas CMPC S.A.
Nº Foto: 4 Fecha: 06 de julio 2022	
DATUM WGS 84 (H 18)	N 5.594.4212 E 655.342
Descripción: Bins con sulfato de aluminio que es arrojado en los canales del ril d elas dependencias de la empresa, los cuales están siendo dirigidos hacia la piscina de emergencia.

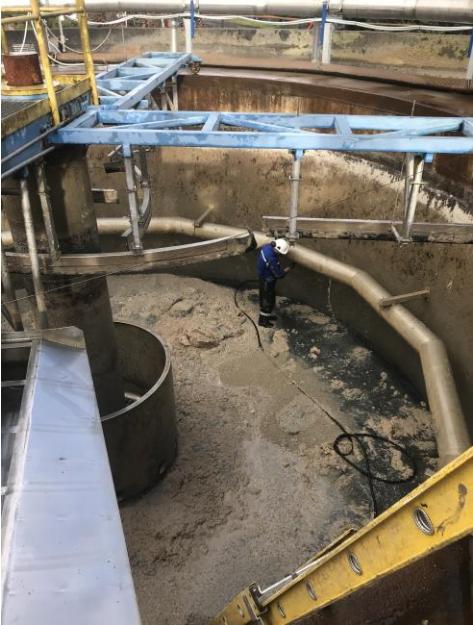
Autor: Bárbara Cisternas	Empresa: Cartulinas CMPC S.A.
Nº Foto: 5 Fecha: 06 de julio 2022 DATUM WGS 84 (H 18) N 5.594.182 E 655.253

Descripción: Cámara Reactor Biológico el cual al momento de la inspección del 06 de julio 2022, se encuentra en mantenimiento.

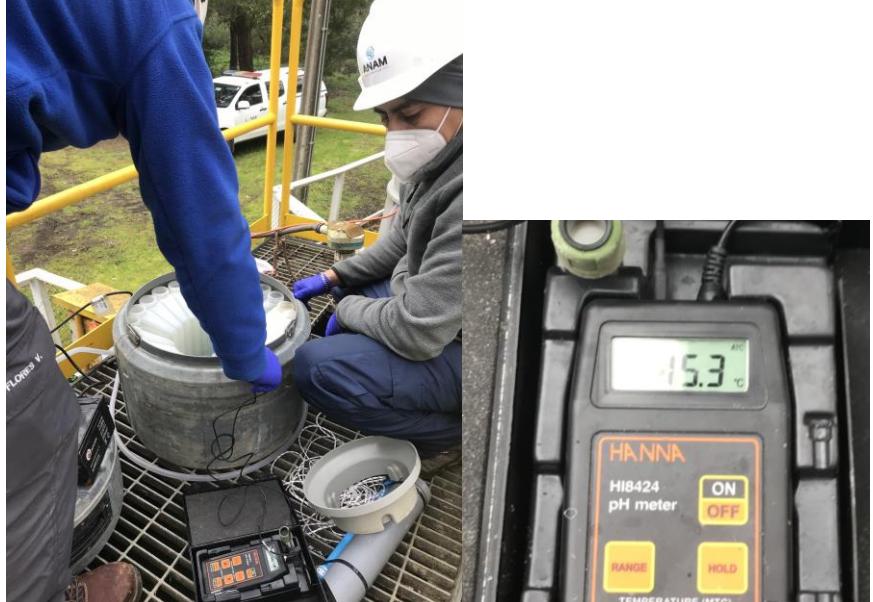
Autor: Bárbara Cisternas	Empresa: Cartulinas CMPC S.A.
Nº Foto: 6 Fecha: 30 agosto 2022. DATUM WGS 84 (H 18) N 5.594.464 E 655.187

Norma asociada	Obligación	Observaciones	Comentarios
D.S. N° 90/2000	Controles directos Cumplimiento de Tabla N°2.	<p><u>Fiscalización 29 y 30 de agosto 2022:</u> Equipo autónomo de ANAM instalado sin inconvenientes, pero tras cumplirse las 24 horas de monitoreo de riles, se constató una temperatura de 15.3°C en la primera muestra, sobre pasando la temperatura de normativa de muestreo (<12°C), por lo que se determinó anular el monitoreo.</p> <p><u>Fiscalización 28 y 29 de septiembre 2022:</u> La instalación de equipo autónomo N°750 del laboratorio ETFA ANAM en cámara de monitoreo queda operativo para muestreo de riles. Personal de ANAM toma precaución de cambiar el hielo del equipo tanto en la tarde del 28 de septiembre como durante la mañana del 29 de septiembre. Tras cumplirse las 24 horas de monitoreo, la primera muestra fue de 10.5°C. Muestra compuesta conformada de forma volumétrica. El efluente de descarga al momento de la inspección tiene una temperatura de 29.63°C y pH de 7.23.</p> <p>Según informes de ensayo ANAM N° 220055449 y 220055453, se constata cumplimiento a los límites normados.</p>	Ver Anexo N°2 Registro fotográfico. Se adjuntan en Anexo N°3 los informes análisis ANAM.

Descripción: Imagen donde personal de ANAM, mide la temperatura de la primera muestra, tras 24 horas de monitoreo, y se constata una temperatura de 15.3°C que supera la normativa de muestreo (<12°C).

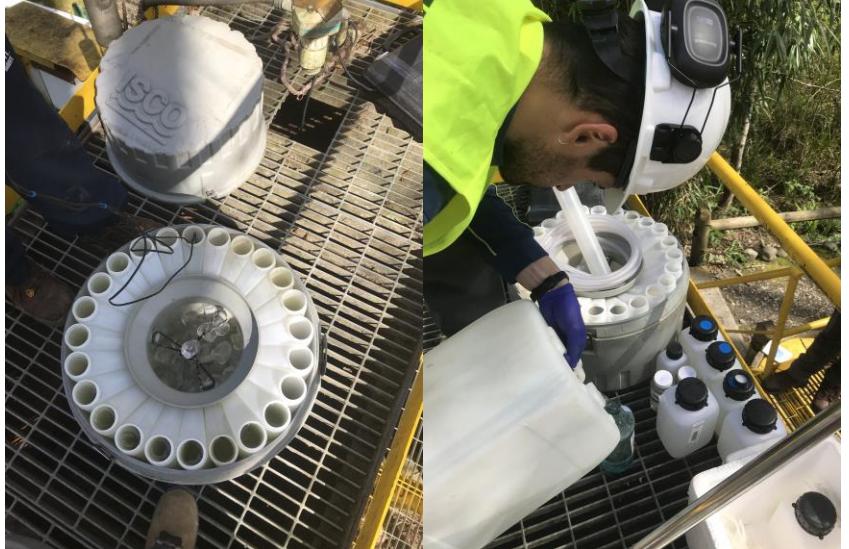
Autor: Bárbara Cisternas	Empresa: Cartulinas CMPC S.A.
Nº Foto: 7 Fecha: 29 septiembre 2022 DATUM WGS 84 (H 18) N 5.594.464 E 655.187

Descripción: En imagen del monitoreo del 29 de septiembre 2022. Se observa hielo al interior del equipo para lograr mantener temperatura bajo los 12°C. En imagen de la derecha momento de llenado de batería de envases.

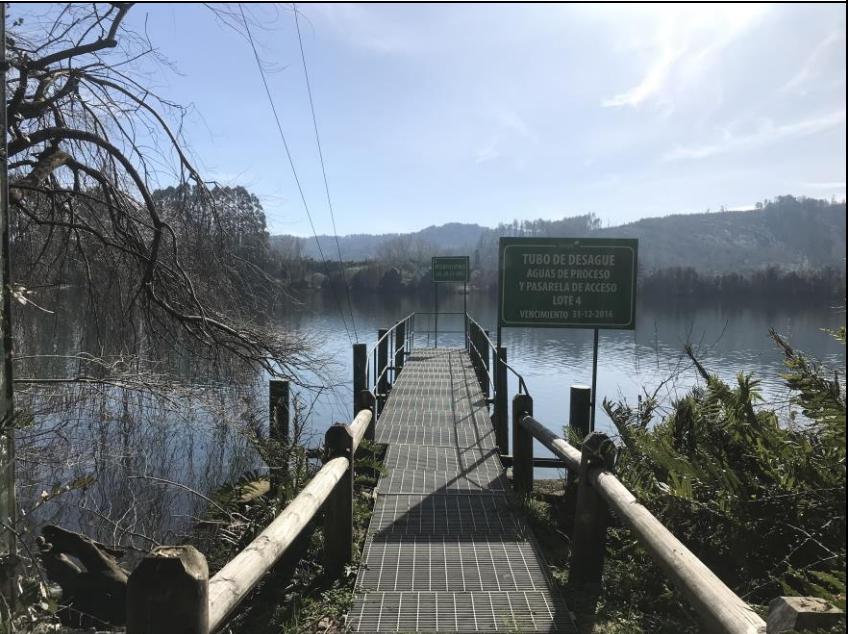
Autor: Bárbara Cisternas	Empresa: Cartulinas CMPC S.A.
Nº Foto: 8 Fecha: 29 de agosto 2022 DATUM WGS 84 (H 18) N 5.594.476 E 655.190

Lugar de descarga	El punto de descarga del efluente en el cuerpo receptor río Calle-Calle se encuentra limpio y las aguas no presentan coloraciones, ni espumas, ni manchas oleosas.	Ver Anexo N°2 Registro fotográfico.
	Plan de seguimiento ambiental	Titular realiza semestralmente Planes de Vigilancia Ambiental del cuerpo receptor río Calle-Calle, de acuerdo a GM.VLD. ORD N°12.600/30 del 2014.	Se revisó PVA de Febrero 2021 (ID N° 112276) y Julio 2021 (ID N° 118664) en el sistema SMA-OS.
	Permiso Ambiental Sectorial 73	Resolución DGTM y MM ORD. N° 12.600/05/1758 de 13 de diciembre de 2010.	-

Descripción: Sector de descarga en el río Calle-Calle. .
