**REPORTE TÉCNICO**

**DIRECCIÓN GENERAL DEL TERRITORIO MARÍTIMO Y MARINA MERCANTE**  
**NORMA DE EMISIÓN D.S. N° 90/2000**

| Titular | | Proyecto / Planta | |
|---|---|---|---|
| Condominio Silos de Torobayo | | Planta de Tratamiento compact de aguas servidas para lotes 4A y 5 Fundo el Bayo sector El Torobayo de la Inmobiliaria Torobayo S.A. | |
| 28 y 29 de agosto 2023 | Los Ríos / Valdivia | PTAS | 65.216.910-4 |

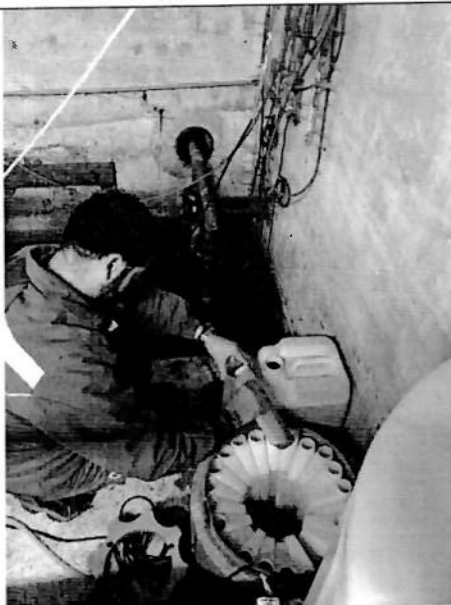
| N° Foto: 01 | Fecha:<br>29 de agosto 2023 | | |

| <b>Descripción:</b><br>Punto de muestreo de efluente tratado.<br>Se observa proceso de conformación de muestra compuesta. | | | |

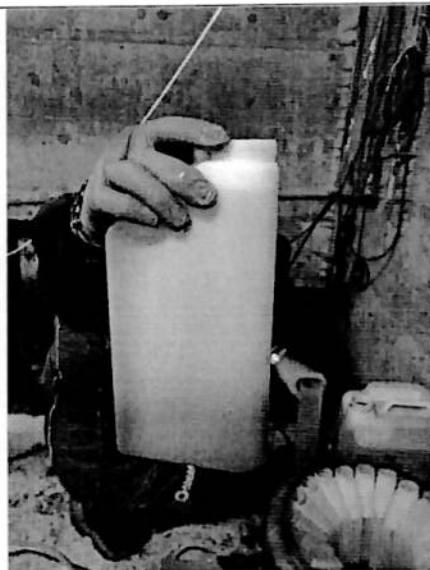
| N° Foto: 02 | Fecha:<br>29 de agosto 2023 | | |

| <b>Descripción:</b><br>Detalle de envase de muestras, donde se observa lodo decantado. | | | |

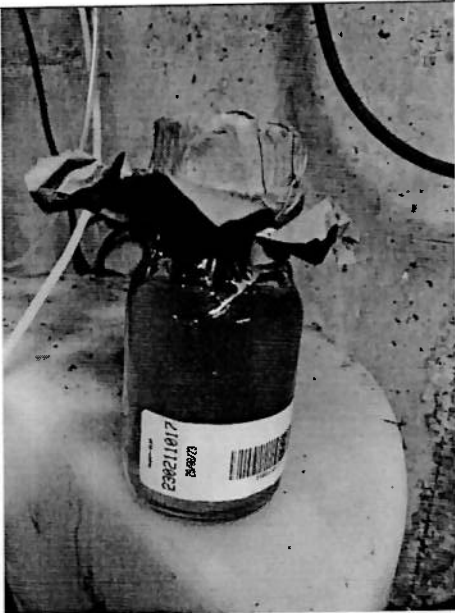
| N° Foto: 03 | Fecha: | | |

| <b>Descripción:</b><br>Muestra puntual del efluente para análisis microbiológico.<br>El efluente se aprecia de tonalidad muy oscura. | | | |

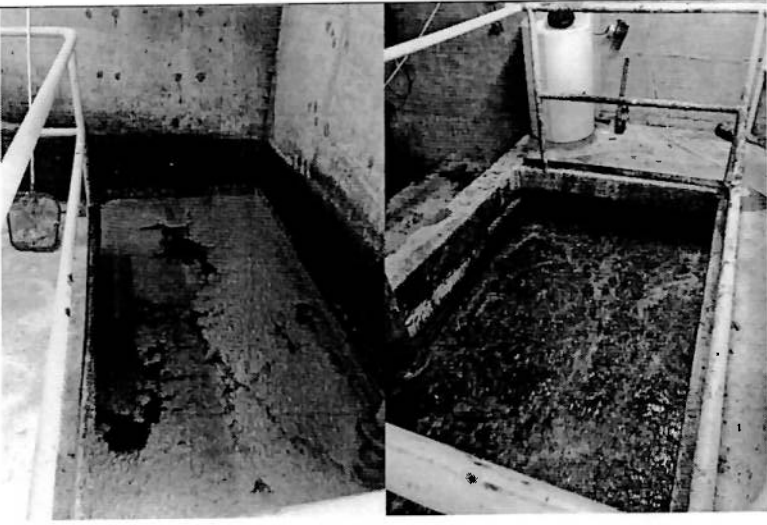
| N° Foto: 04 | Fecha: | | |

| <b>Descripción:</b><br>Reactores de aireación, 04 en total:<br>Durante la inspección se constataron 02 activos y 02 en periodo de descanso para la decantación de lodos, alternándose cada 03 horas | | | |

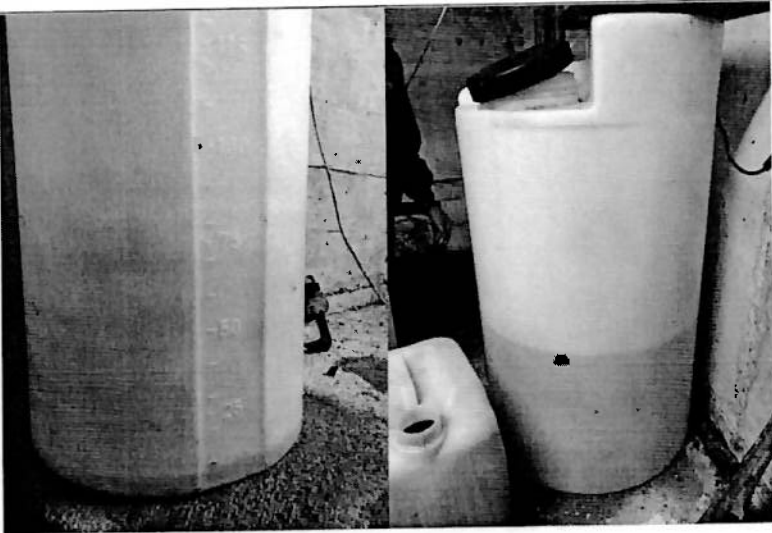
| <b>N° Foto:</b> 05 | <b>Fecha:</b><br>28 y 29 de<br>agosto 2023 | |

| <b>Descripción:</b><br>Contenedor de hipoclorito de sodio para proceso de desinfección.<br>Al inicio de la inspección 28-agosto, se constató vacío el contenedor, pero constatado lleno al día siguiente. | | |
