INFORME DE FISCALIZACIÓN AMBIENTAL

INSPECCIÓN AMBIENTAL

CENTRO DE ENGORDA DE SALMONÍDEOS, SECTOR PUNTA QUILLAIPE,
SENO DE RELONCAVI, COMUNA DE PUERTO MONTT, X REGION

DFZ-2013-03-X-RCA-IA

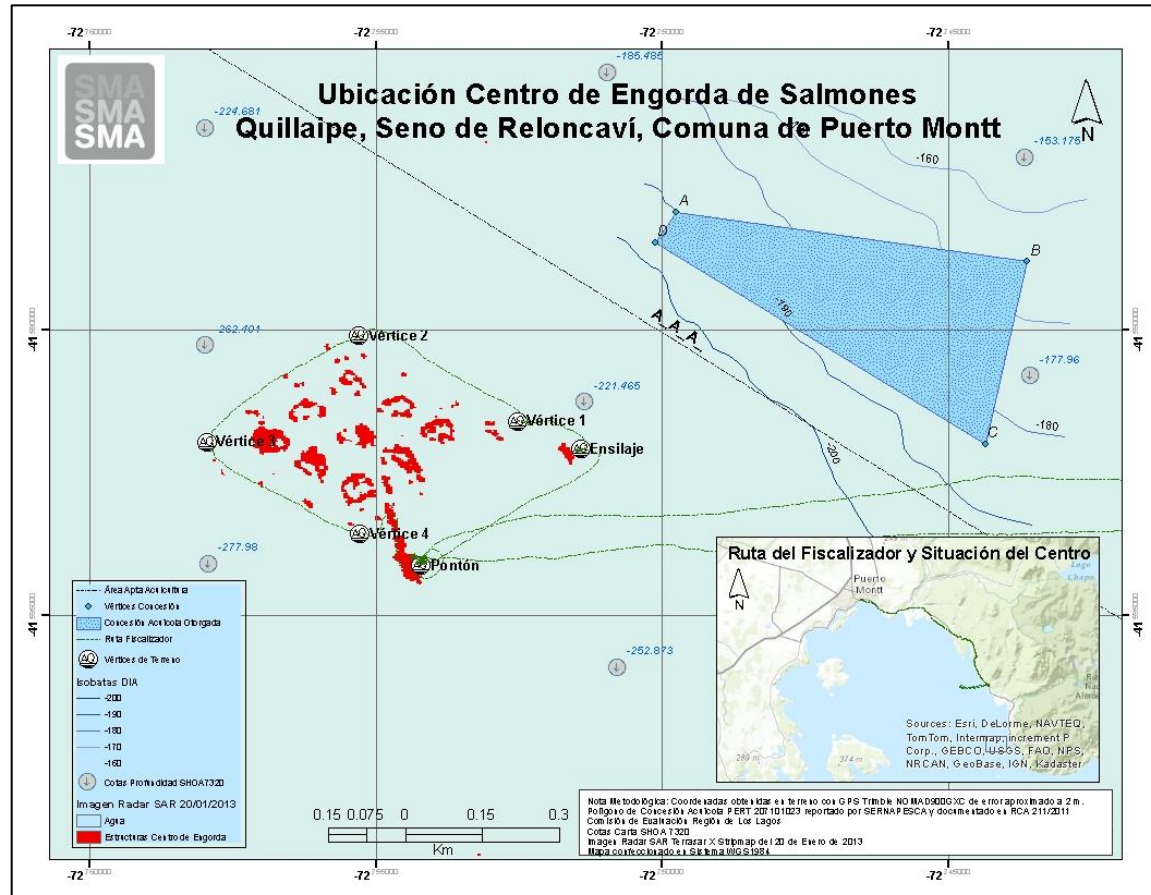
Figura N° 7: Plano de ubicación del centro de engorda Quillaipe

El resultado gráfico del análisis, demuestra la no concordancia entre los límites de la concesión acuícola y las instalaciones de balsas jaulas y estructuras anexas al centro de engorda (pontón y plataforma de ensilaje). Además se observa que el CES se encuentra ubicado fuera del polígono del Área Apta para la Acuicultura (AAA), fijado por D.S. (M) MIN.DEFENSA NAC. 208/05.

Se constata que el CES se encuentra actualmente a mayor profundidad (entre los 220 m y 277 m) que lo presentado dentro de la concesión otorgada (entre 160 m a 190 m), tal como se observa en la figura las profundidades (cotas) de la carta SHOA N° 7320.

Figura N° 7: Plano que muestra el resultado del análisis de localización actual del CES y sus estructuras. El plano se muestra en mayor detalle en el anexo 8.1.

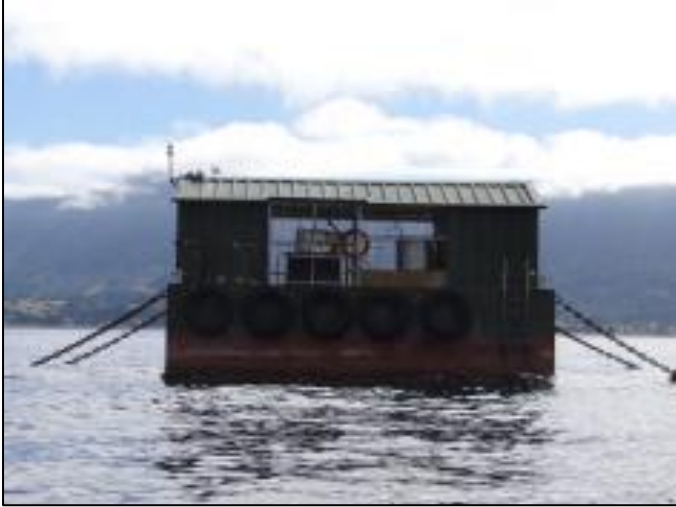
Fotografía N° 5

Izq. Fotografía N° 5: Detalle de la Plataforma de ensilaje.

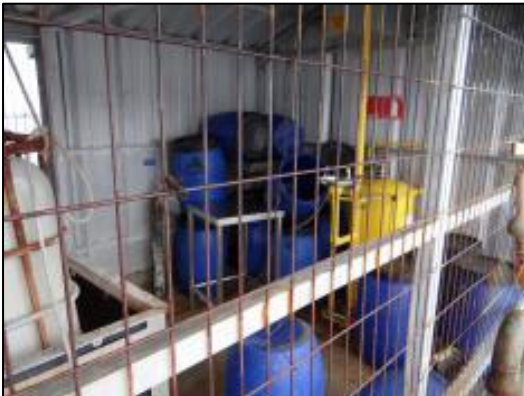
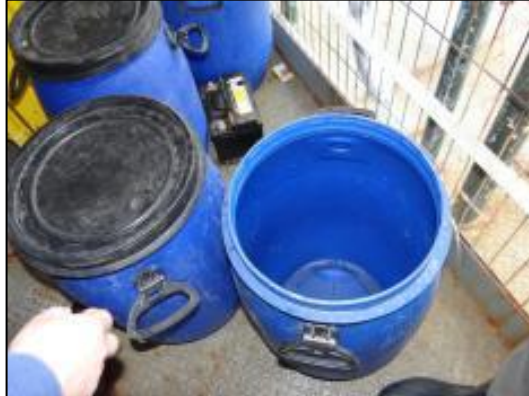
Izq y Der. Fotografía N° 6 y N° 7: Detalle de envases herméticos, con tapa y paredes, sin la debida identificación.

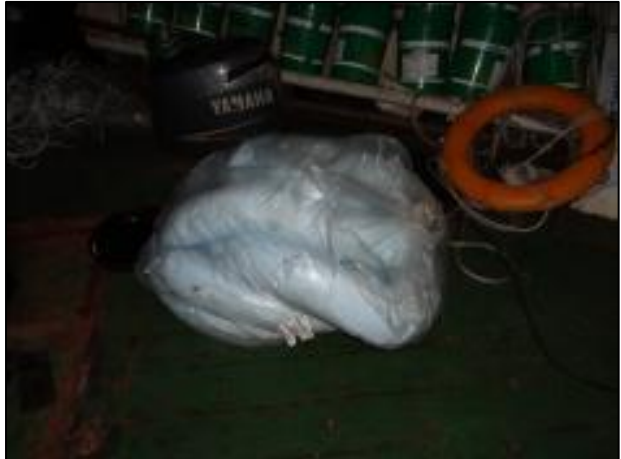
<p>Descripción Medio de Prueba:</p> <p>Izq. Fotografía N° 8: Detalle de mangas de polietileno para contención de derrames en mar.</p>
---	---

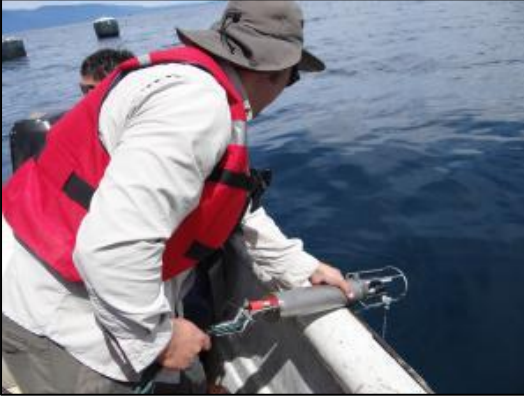
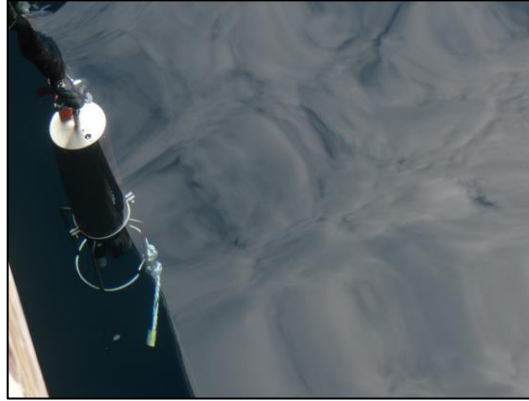
Izq y Der. Fotografía N° 9 y N° 10: Detalle de la maniobra de medición y el equipo CTD.

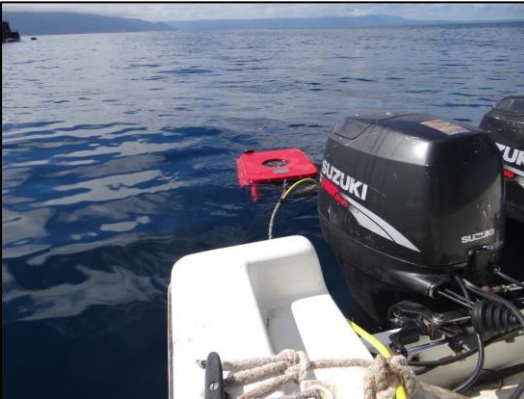
Fotografía N° 11

<p>II. En la misma jornada se intentó inspeccionar el fondo marino mediante la utilización de un robot submarino (ROV) piloteado por el Sr. Cristian Haag de la empresa MARISCOPE, el robot descendió hasta los 200 metros de profundidad. En adición a lo anterior, de acuerdo al ecosonda de la lancha Michai, en la cual se realizaron las maniobras, indicaba que la profundidad del sector era de 221 metros</p> <p>El sistema del ROV no pudo alcanzar la profundidad actual del centro (250 m) debido a que el cable de comunicaciones posee una flotabilidad positiva y un largo total de 300 m, sumado a las presencia de corrientes de marea, influyen en que el equipo no puede llegar al fondo. Cabe señalar que en la batimetría del CES declarado en el punto VIII de la DIA se presenta una batimetría máxima de 196 m dentro del polígono de la concesión otorgada. Para detalles ver Fotografías N° 11, N° 12 y N° 13.</p> <p>III. En gabinete se realizó un análisis de la batimetría disponible en las DIA y la información acompañante en el proceso de evaluación ambiental. Observándose lo siguiente:</p> <p>En el punto VIII de la DIA previamente señalada, se señala que el estudio de corrientes realizado en el área solicitada en concesión Sector Punta Quillaípe, en una profundidad de 150 m no demuestra en forma clara que las velocidades y direcciones de corriente registradas en el sitio están influenciadas por las mareas y la topografía del sector.</p> <p>Además señala: <i>En términos generales se puede establecer que el área presenta una velocidad (de corrientes) media predominante de 20-25 cm/seg.</i></p> <p>La anterior afirmación no aplicaría a la condición nueva de emplazamiento, ya que se desconocen los resultados de un actual estudio de corrientes.</p>

Izq. Fotografía N° 11: Detalle de la maniobra de sumersión del Robot submarino.

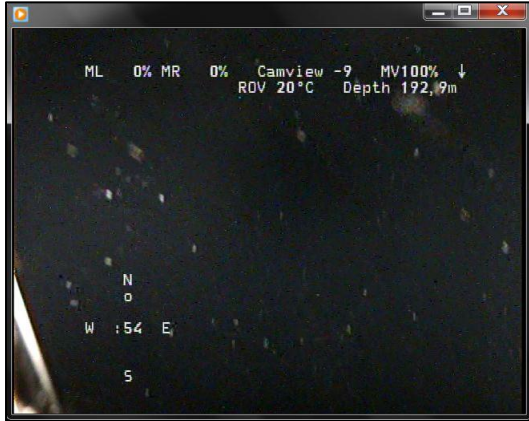
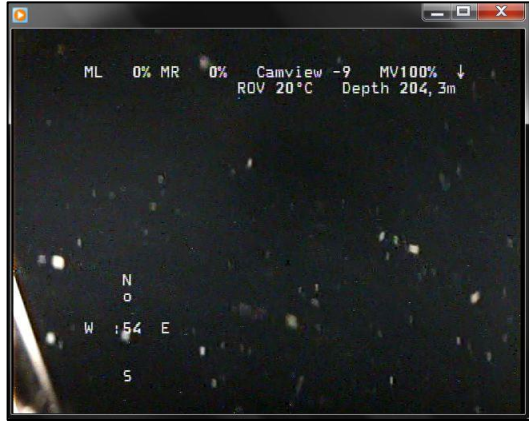
<p>Izq y Der. Fotografía N° 12 y 13: Detalle de cuadros capturados del sistema de video del robot submarino. Se observa en la esquina superior derecha la profundidad (Depth) que marcan los 192 y los 204 metros</p>
---	--	--

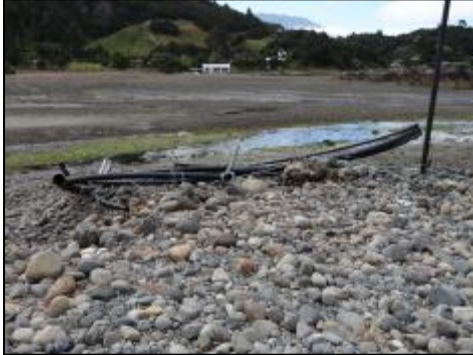
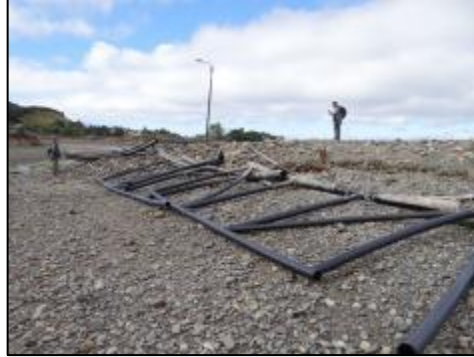
<p>N°: 10</p>	<p>Exigencia: <u>Extracto Considerando 4.1.b RCA N° 482/2007</u> Mantener el sector de playa adyacente al proyecto limpio y libre de residuos provenientes de las actividades propias de su ejecución (D.S N° 1 / 1992 Reglamento para el control de la contaminación acuática).</p>	<p>Hecho(s) Constatado(s):</p> <p>Durante la inspección ambiental efectuada el día 30 de enero se observó la existencia de 7 soportes de pajareras en el borde costero con las siguientes características:</p> <ul style="list-style-type: none"> • Secciones de aproximadamente 6 metros de largo, • Material HDPE de 160 mm de diámetro y 90 mm de diámetro de color negro. Ver Fotografía N° 14 y N° 15. 	<p>Estación: N° 5</p>
----------------------	---	--	---

Descripción Medio de Prueba:
Izq y Der Fotografía N° 14 y 15: Detalle de soporte de pajarera situada en el borde costero.

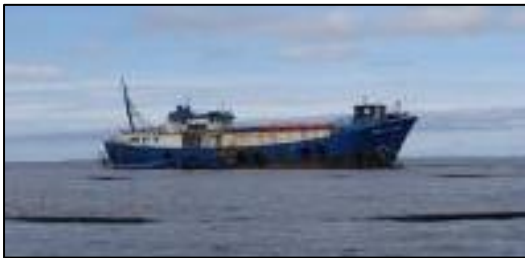
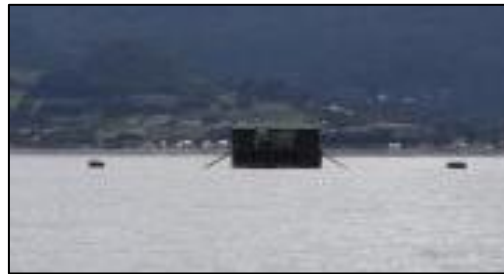
N°:11	<p>Exigencia: <u>Extracto Considerando 5.e RCA N° 37/2005</u> Utilizar colores armónicos con el entorno para minimizar el impacto visual que sus instalaciones pudiesen provocar.</p>	<p>Hecho(s) Constatado(s): Se constató la existencia de una plataforma de ensilaje de color verde oscuro y de un pontón flotante de coloración azul y blanco, ambas estructuras presentan colores que no destacan sobre el paisaje. Ver Fotografías N° 16 y 17.</p>	<p>Estación: N° 4 y N° 5</p>
--------------	--	--	---

Descripción Medio de Prueba:
Izq. Fotografías N° 16 Coloración azul de la sección baja del pontón y coloración de color blanco en la sección superior del pontón.
Der. Fotografías N° 17 Coloración verde oscura de la plataforma de ensilaje.

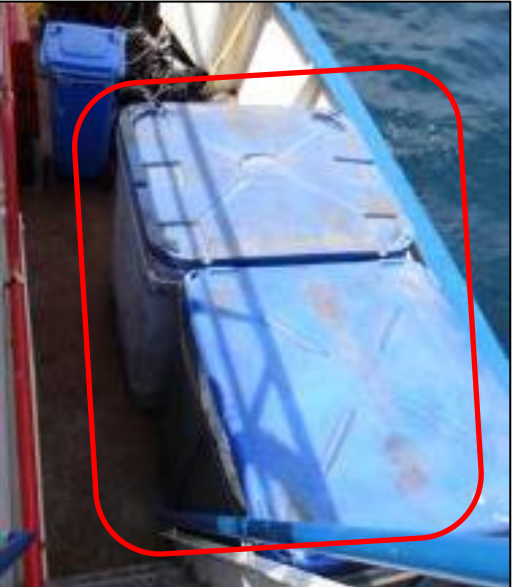
<p>Descripción Medio de Prueba Izq. Fotografía N° 18: Detalle de los contenedores sin rotulación (ver recuadro rojo).</p>

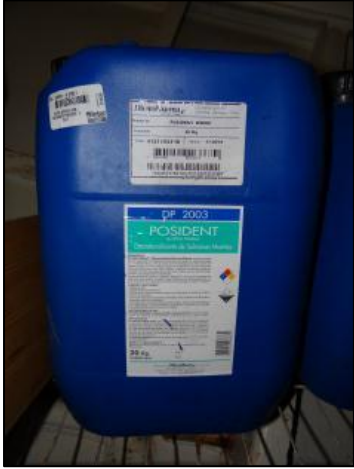
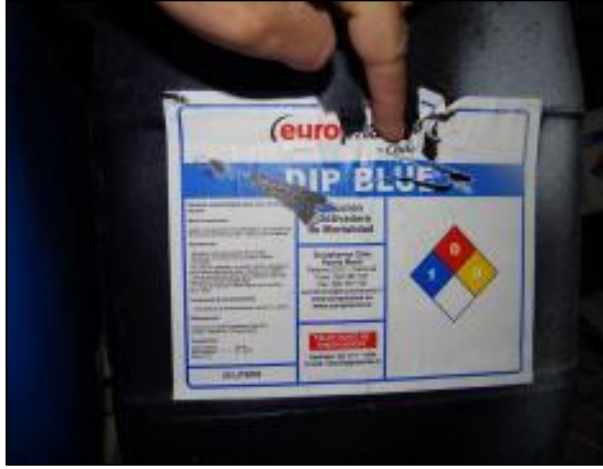
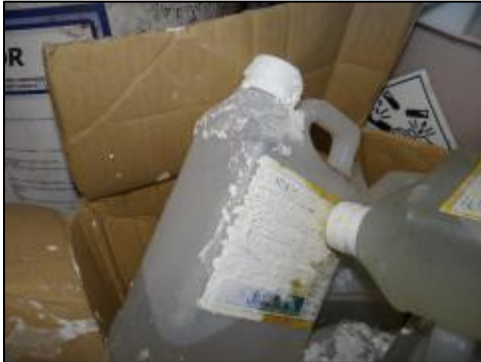
<p>N°: 13</p>	<p>Exigencia:</p> <p><u>Extracto Considerando 3.h RCA N° 482/2007</u> Almacenar insumos en envases separados, herméticamente cerrados y bien etiquetados a la vista de todos</p> <p><u>Extracto Considerando 3 RCA N° 211/2011</u> Los envases de los productos químicos serán devueltos al proveedor.</p>	<p>Hecho(s) Constatado(s):</p> <p>a) En el interior del pontón se verificó la existencia de una bodega de productos químicos, que en el momento de la inspección se encontraban vencidos. En la bodega se encontraron:</p> <ul style="list-style-type: none"> • 2 envases del producto Posident DP 2003 de 20 kg con fecha de vencimiento 12-2012 (Ver Fotografía N° 19), • 1 envase del producto Dip Blue de 25 litros con etiqueta poco legible (Ver fotografía N° 20) y • 1 caja del producto Kill-H (inactivador de soluciones cloradas y yodadas) con fecha de vencimiento 14-04-2012 la caja contenía 14 envases del producto antes mencionado, los envases tienen capacidad de 1 litro y algunos se encontraban derramados (Ver Fotografía 21). <p>Igual situación se observó con el mismo producto en otras 3 cajas con diferentes fechas de vencimiento (11-05-2012, 29-03-2012);</p> <p>De lo anterior se observa que los envases de productos químicos no son devueltos al proveedor una vez que se encuentran vencidos.</p> <p>b) En la revisión de los documentos presentados con fecha 05 de febrero de 2013 se constató que no se presentaron registros de devolución de productos químicos al proveedor.</p> <p>Se presentó en cambio carta s/n de fecha 04 de febrero de 2013 de Winkler Limitada que señala "Por lo anterior, nuestra empresa certifica que mantiene un convenio de reutilización de los envases IBC adquiridos por la empresa Granja Marina Tornagaleones S.A., con el objetivo de que estos sean devueltos una vez utilizado el producto químico".</p>	<p>Estación: N° 4</p>

Izq. y Der., arriba y abajo Fotografía N° 19, 20 y 21: Detalle de los diferentes tipos de sustancias químicas almacenadas en la bodega del pontón.

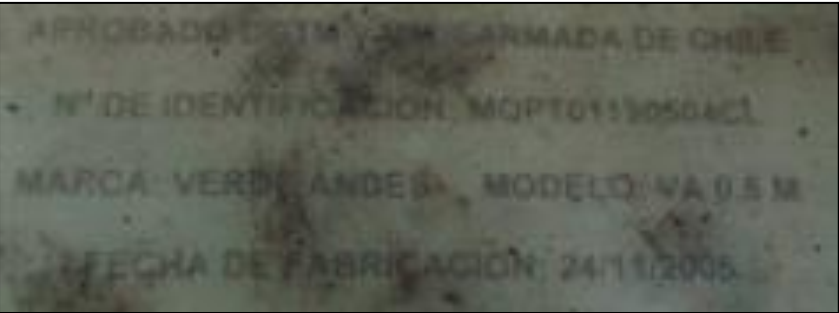
<p>Actividades de inspección realizadas: Fotografía N° 22</p>

<p>Descripción Medio de Prueba: Izq. Fotografía N° 22: Detalle de placa adosada a la planta de tratamiento. En esta se observa la siguiente inscripción: "Aprobado DGTM Y MM Armada de Chile. N° de identificación MQPT01190504CL. Marca Verde Andes, Modelo VA 0.5 M Fecha de Fabricación 24/11/2005.</p>

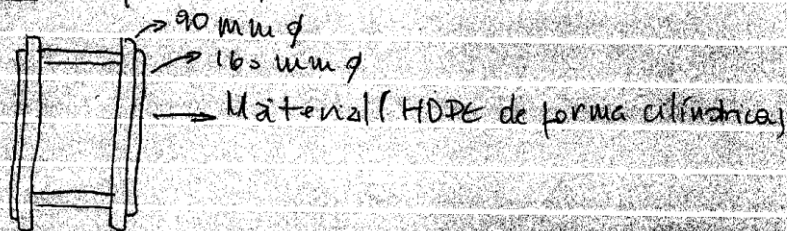
Ilustración Soporte Pajarena

(5) Borde Costero: Se observó la existencia de soportes de pajarena en el borde costero con las siguientes características: Se comen de aproximadamente 6 metros de largo, material HDPE de 165 mm de diámetro y 90 mm de diámetro de color negro, se tomaron fotografías y de acuerdo a lo señalado por el Sr. José Zeballos contaban con la autorización correspondiente para realizar trabajos en la playa (borde costero). También se observó la existencia de una bodega de materiales construida sobre pilas de cemento, sin divisiones interiores, con techo de zinc y estructura de madera, cuyas dimensiones realizadas la medición del largo y ancho arrojó una superficie de 70 m² (7 x 8 mts). En el interior de la bodega se observó la presencia de bidones de agua, envases plásticos, estructuras del sistema de alimentación, entre otros. Se tomaron fotografías. Finalmente en el lugar existe un no indeterminado de cabos (cuerdas) pertenecientes a la empresa según lo señaló el Sr. Zeballos. (Fotografías)
