INFORME DE FISCALIZACIÓN AMBIENTAL

FAENA MINERA CERRO COLORADO

DFZ-2013-1003-I-RCA-IA

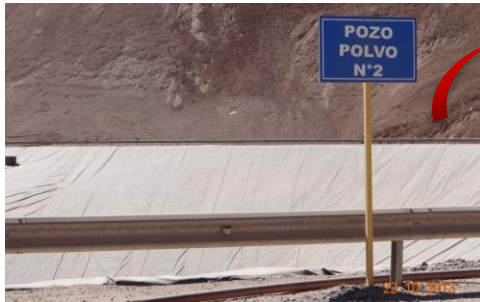
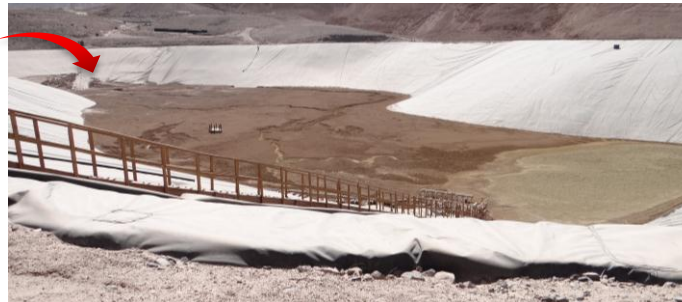
Fotografía .

Durante la fiscalización se constató la ausencia de líquidos al interior del “Pozo de acumulación de polvo N° 2”, evidenciando su desuso (Fotografía). Don Eduardo Vega, Especialista en Medio Ambiente de CMCC, indicó que el pozo está fuera de operación debido a la detección de una falla en el sistema de impermeabilización, retomándose el funcionamiento del “Pozo de acumulación de polvo N° 1”.

Vista general del Pozo de Polvo N° 2. No se observa presencia de líquidos en su interior

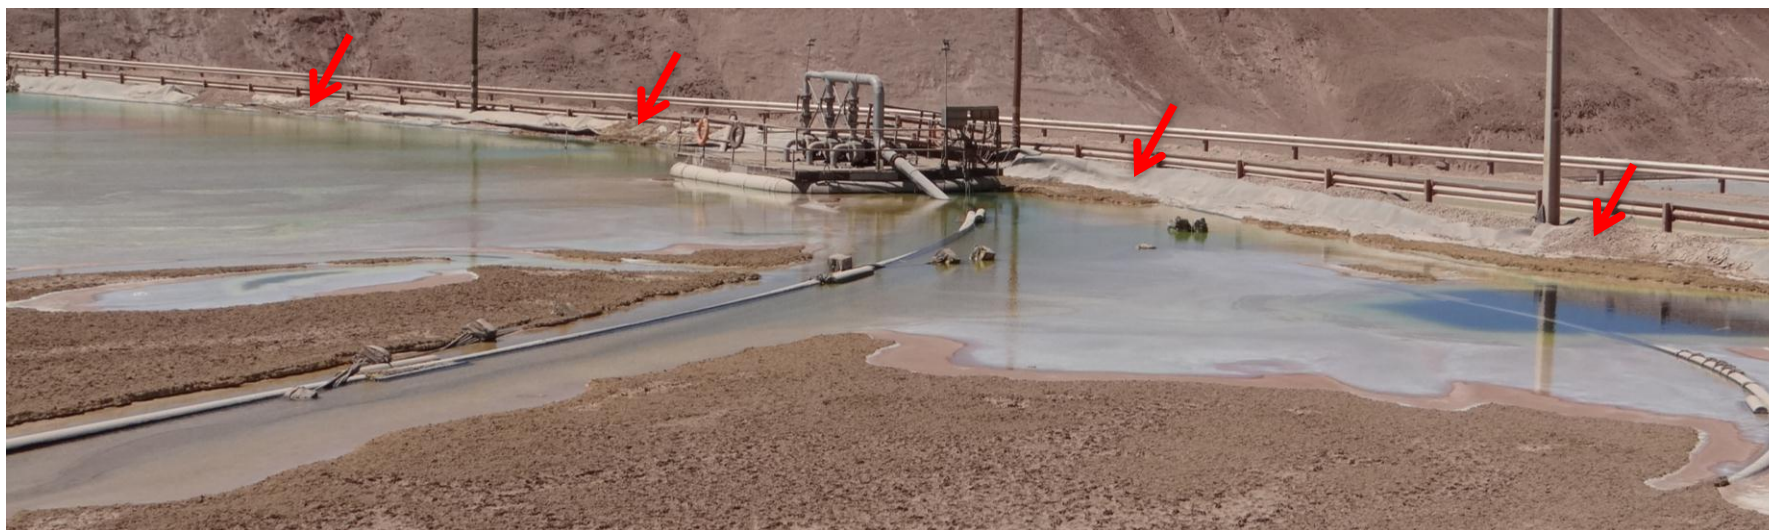
Fotografía .

De acuerdo a lo observado en la inspección, no se ha detectado y reparado la falla en el sistema de impermeabilización del pozo de polvo N° 2, por lo que se continúa operando con el “Pozo de acumulación de Polvo N° 1”, el cual se encuentra al límite de sus capacidades. (Fotografía).

Vista general del Pozo de Polvo N° 1, en la cual se aprecia que se encuentra al límite de su capacidad.

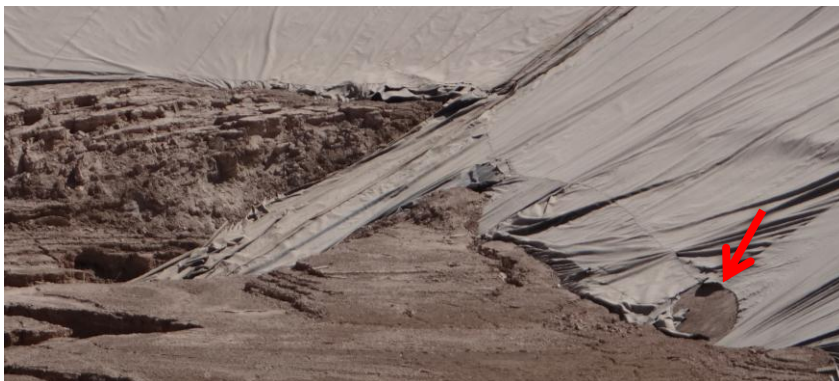
Fotografía . Fecha: 22 de octubre 2013

Adicionalmente, se constata que el “Pozo de acumulación de polvo N° 2” cuenta con una membrana de impermeabilización, sin embargo dicha membrana presenta roturas, como se puede observar en las Fotografías y .

Membrana que protege el talud del Pozo de Polvo N° 2 con rasgaduras, esta deja en contacto el material que se encuentra dentro del pozo con el suelo natural.

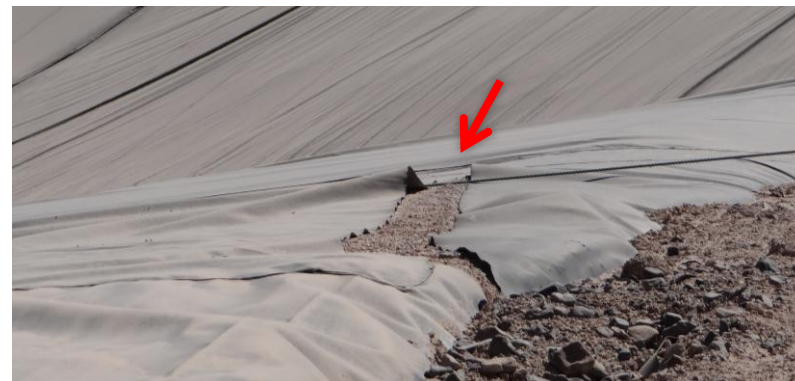
Fotografía . Fecha: 22 de octubre 2013

Membrana que protege el talud del Pozo de Polvo N° 2 con rasgaduras.

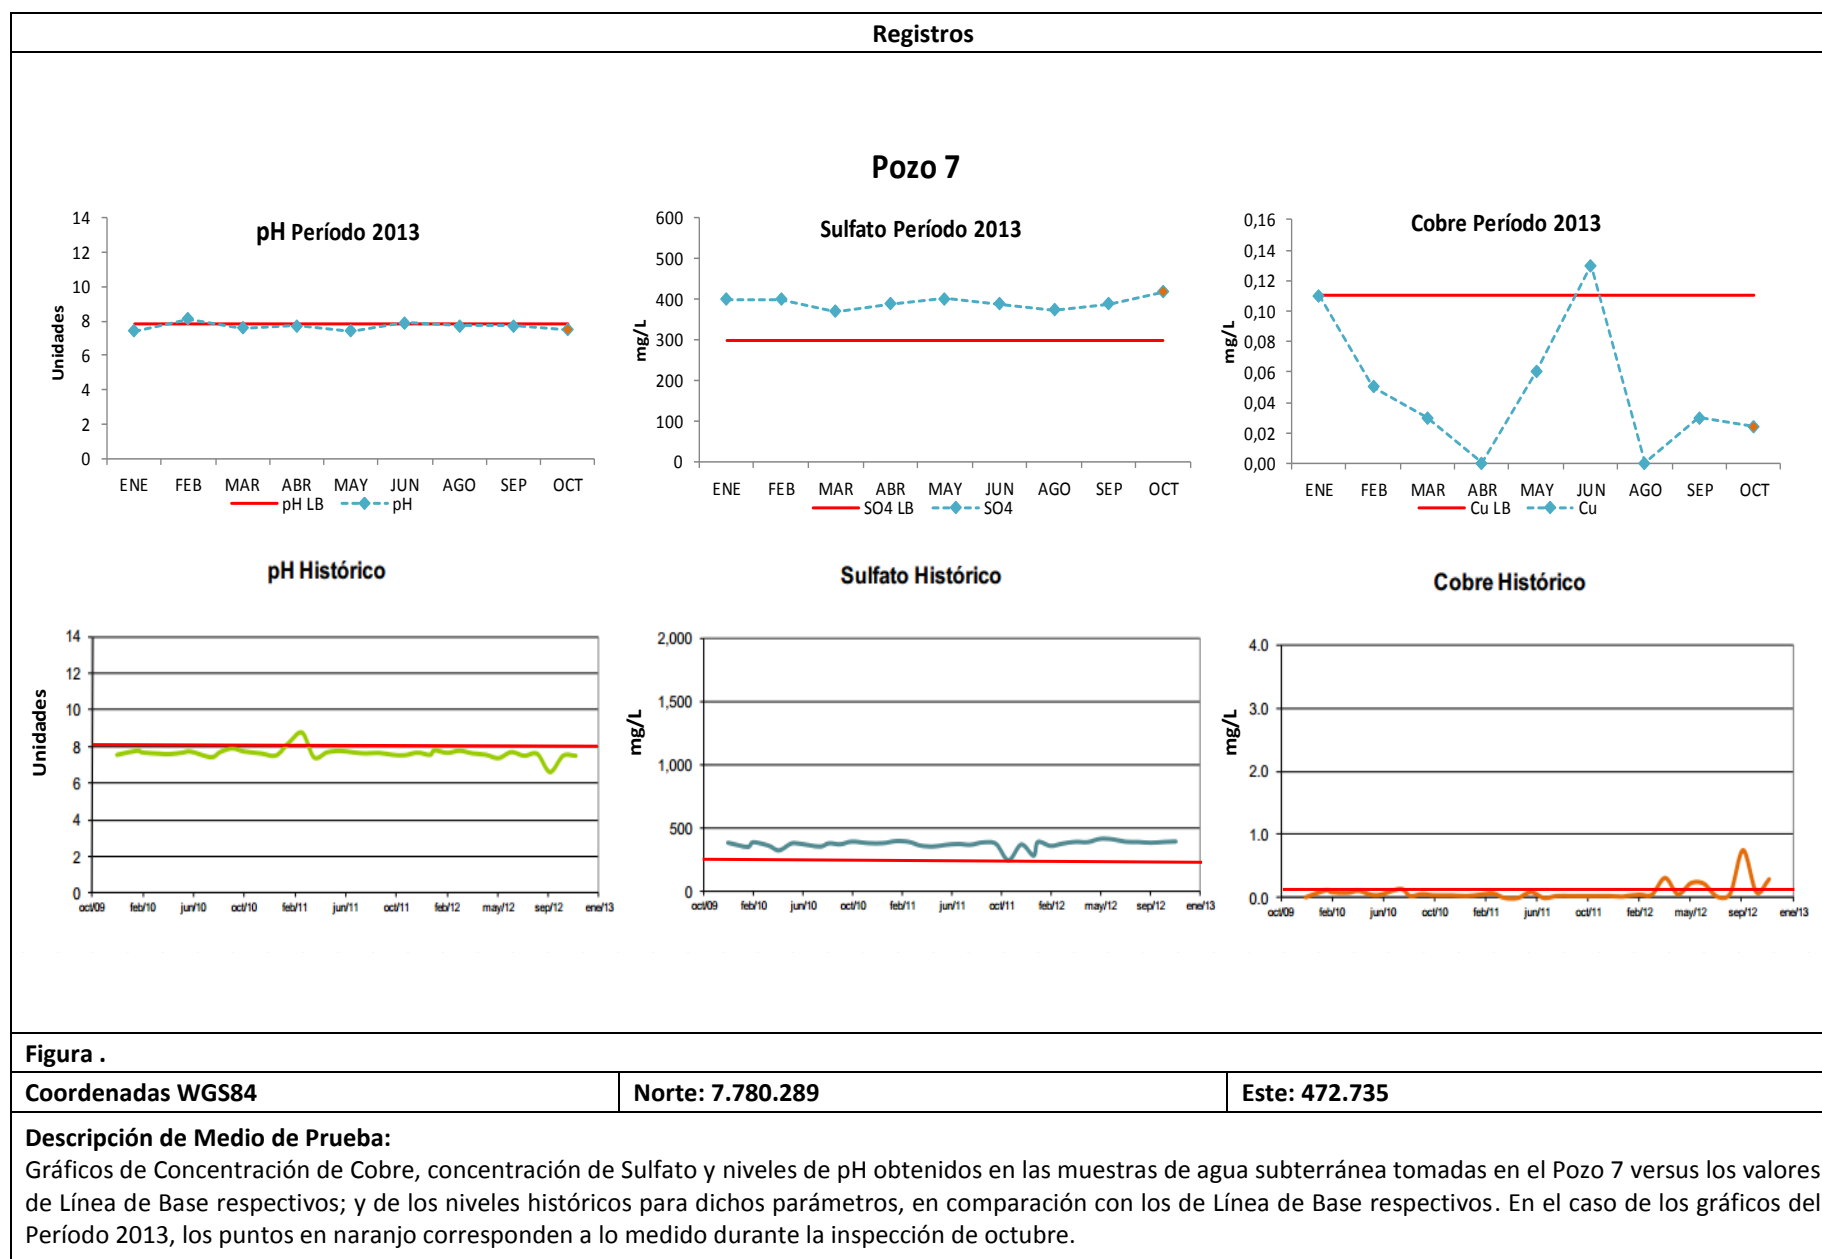
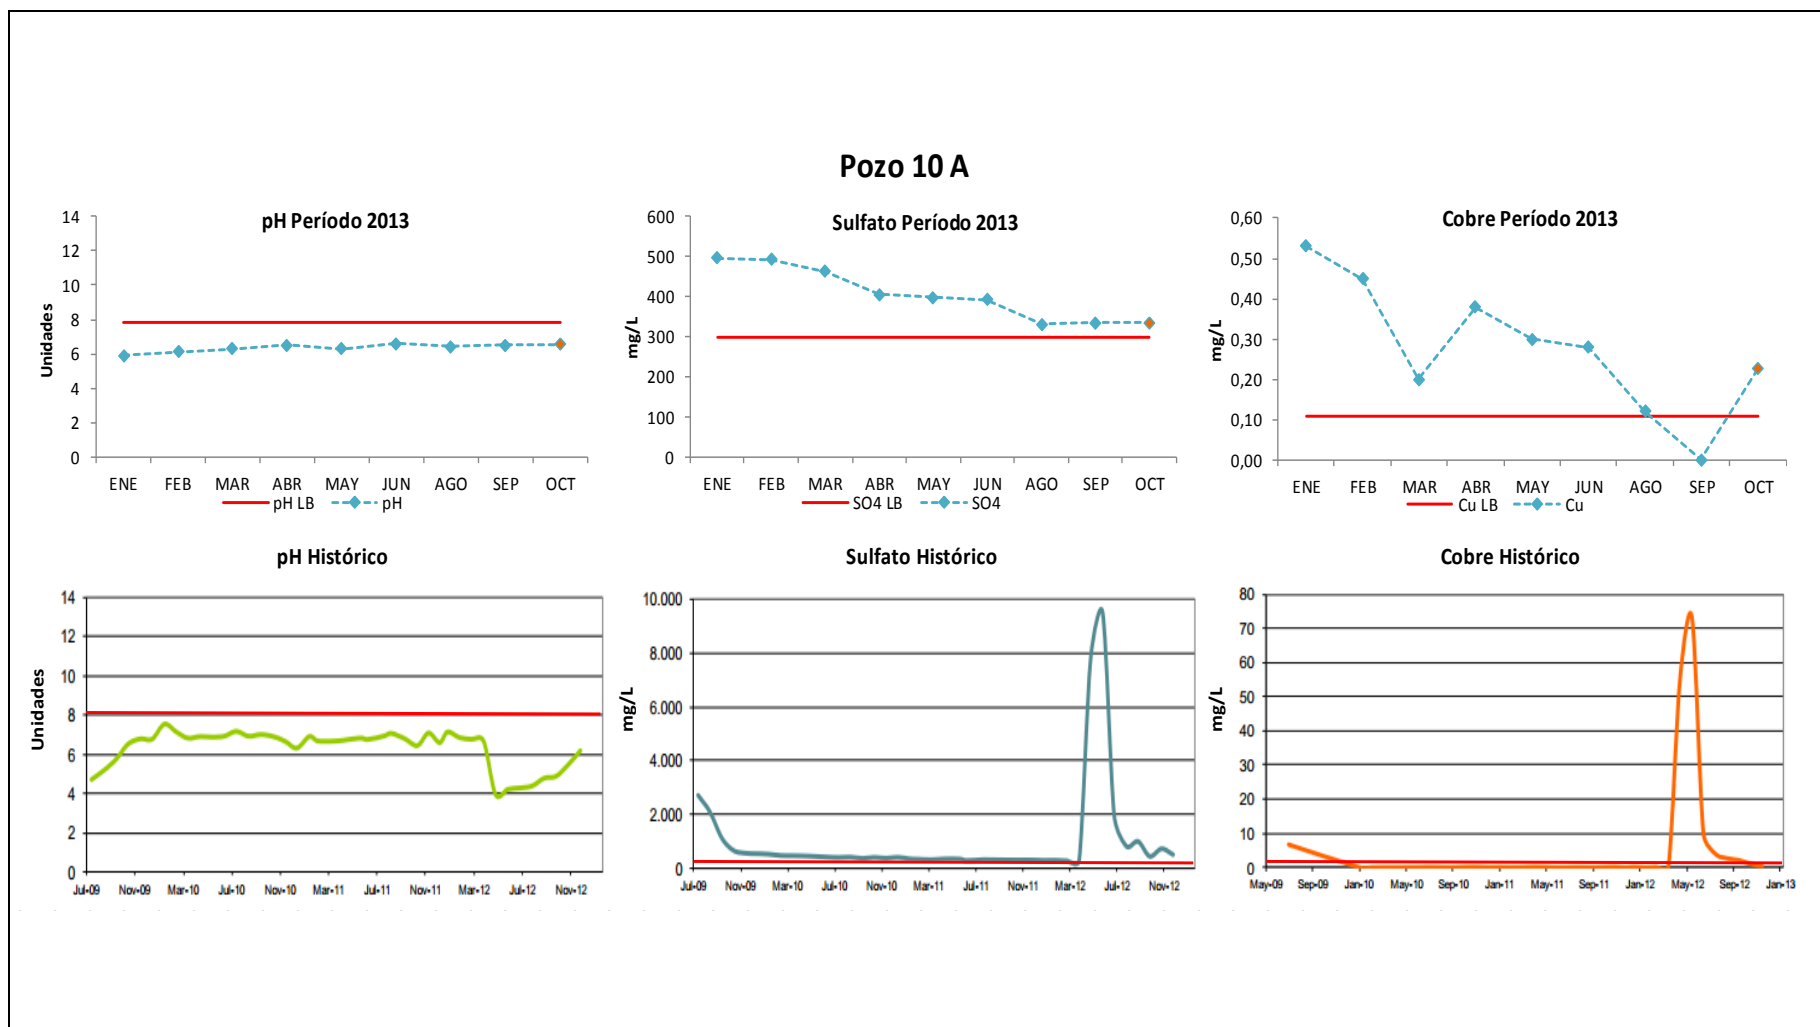
Figura .

En síntesis, de acuerdo a lo anterior, los pozos inspeccionados han registrado concentraciones más altas de sulfato y niveles de pH más bajos que lo registrado en el acuífero durante la Línea de Base.

Gráficos de Concentración de Cobre, concentración de Sulfato y niveles de pH obtenidos en las muestras de agua subterránea tomadas en el Pozo 10A versus los valores de Línea de Base respectivos; y de los niveles históricos para dichos parámetros, en comparación con los de Línea de Base respectivos. En el caso de los gráficos del Período 2013, los puntos en naranja corresponden a lo medido durante la inspección de octubre.

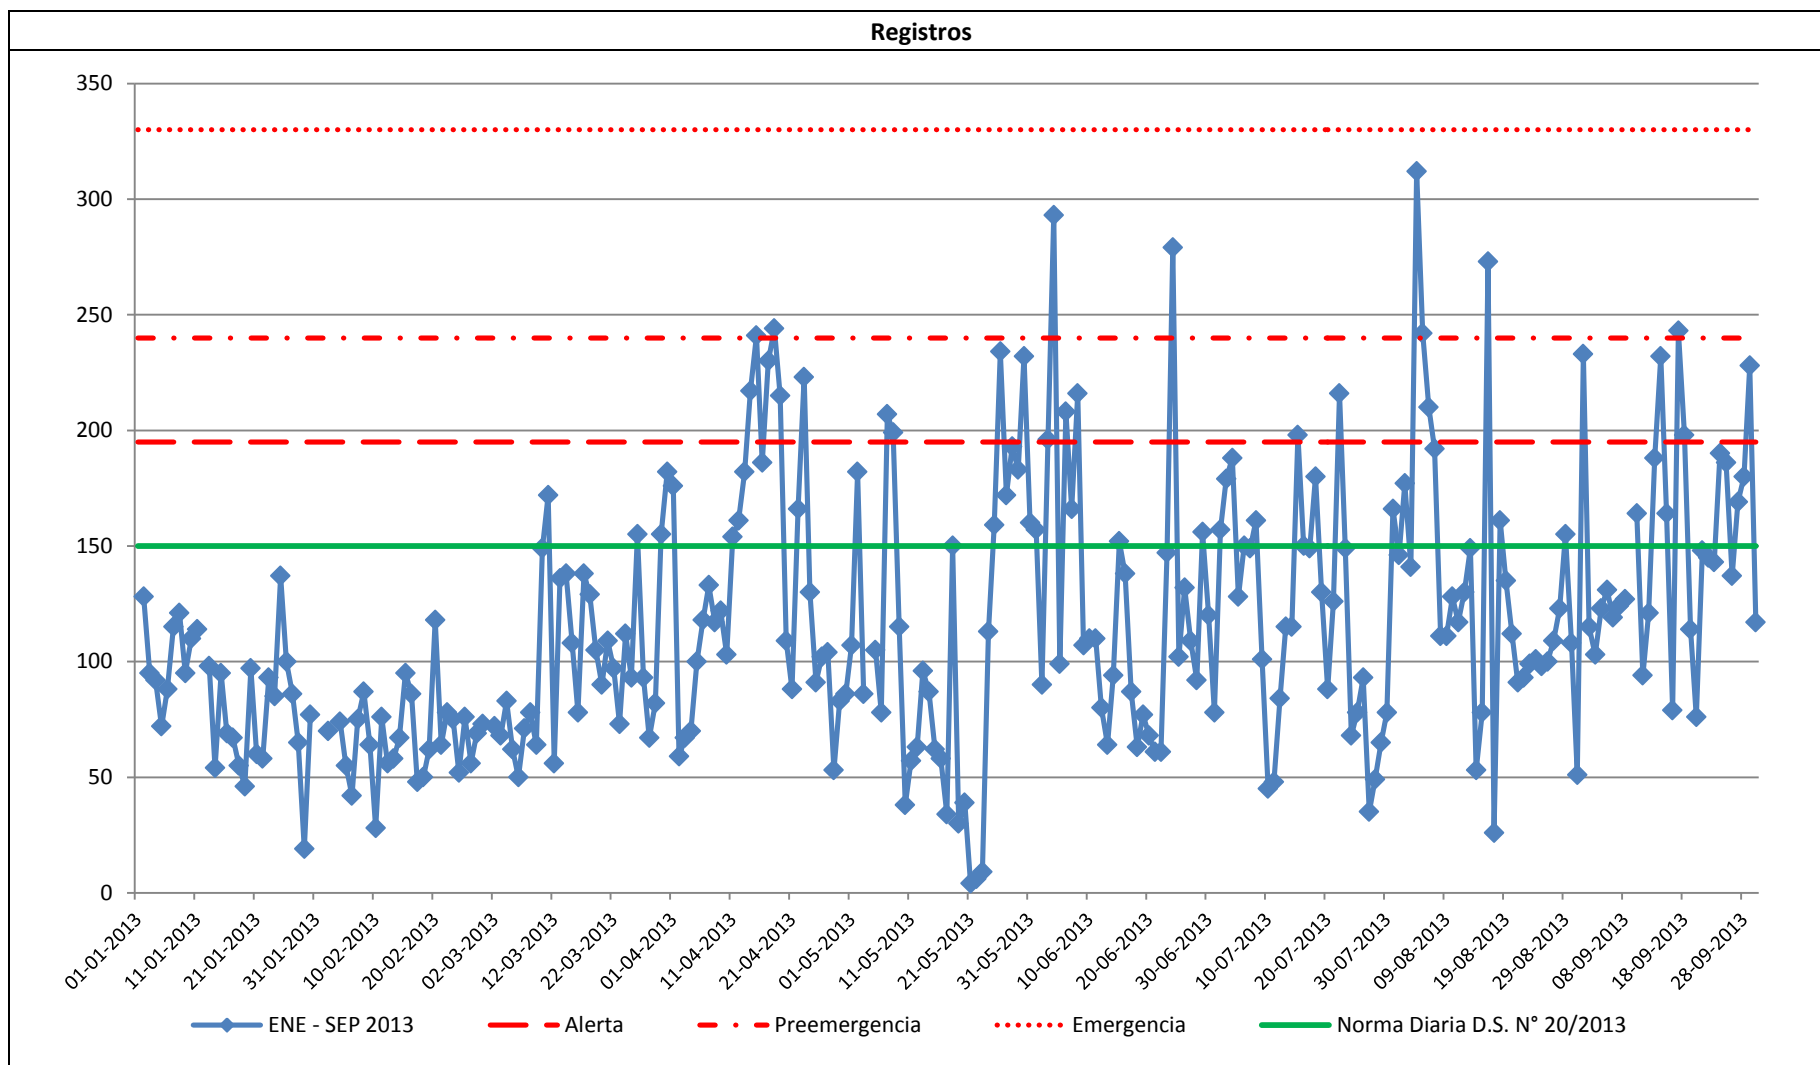
Gráfico .

Entre los principales hechos constatados como no conformidades se encuentran: Pozo de Acumulación de Polvo N° 2 inoperativo y la superación de la Norma Primaria de Calidad del Aire para Material Particulado Respirable PM 10 en la Estación Campamento.

Concentración diaria de Material Particulado Respirable PM-10 registrada en la “Estación Campamento” de Cerro Colorado, versus la Norma Primaria de Calidad del Aire para Material Particulado Respirable MP-10, como concentración de 24 horas (DS N° 20/13)

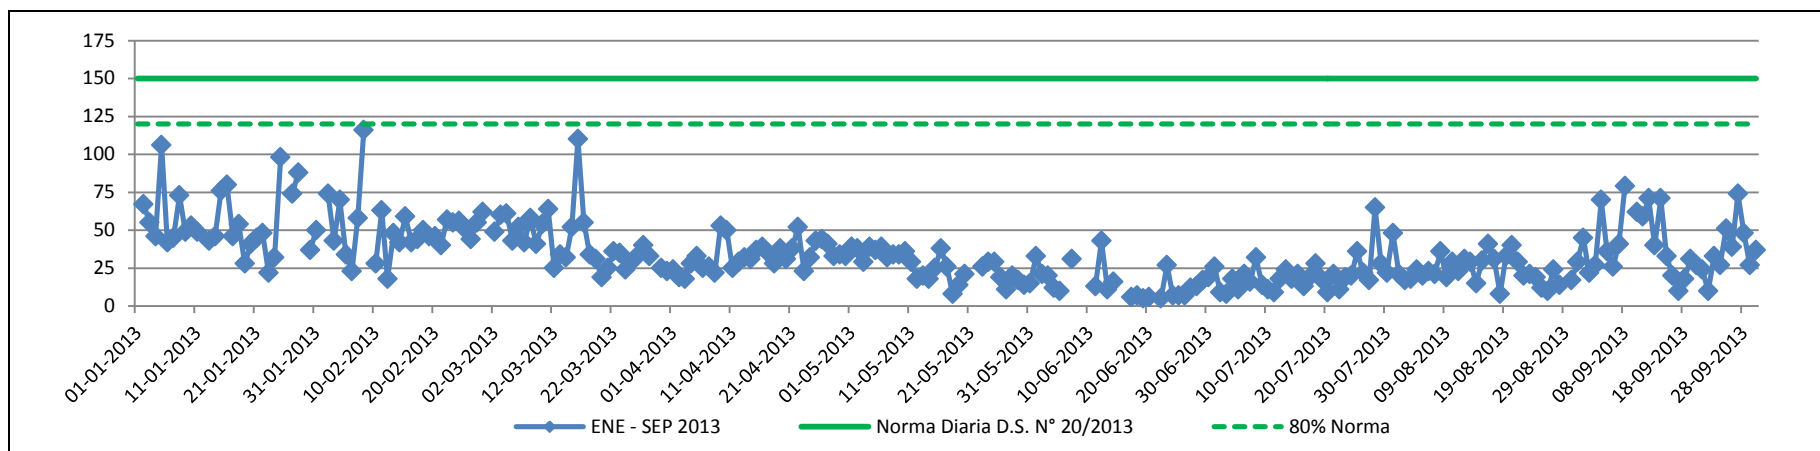
Gráfico .

Concentración diaria de Material Particulado Respirable PM-10 registrada en la “Estación Parca”, versus la Norma Primaria de Calidad del Aire para Material Particulado Respirable MP-10, como concentración de 24 horas (DS N° 20/2013)

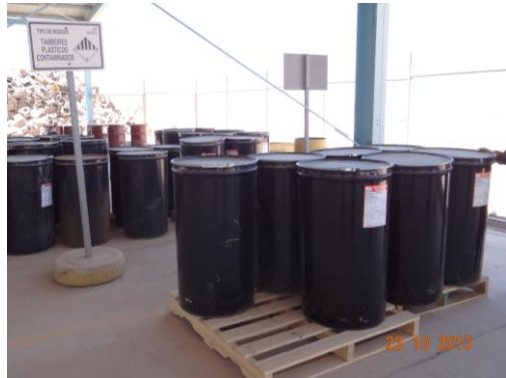
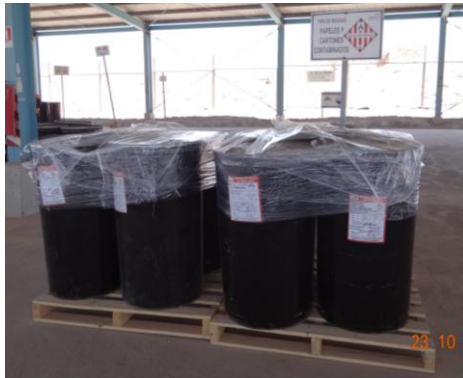
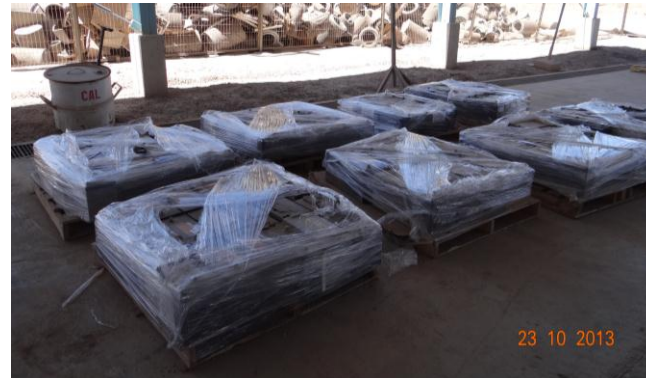
Fotografía .

Almacenamiento de residuos peligrosos al interior del patio para almacenamiento transitorio de residuos peligrosos de CMCC.

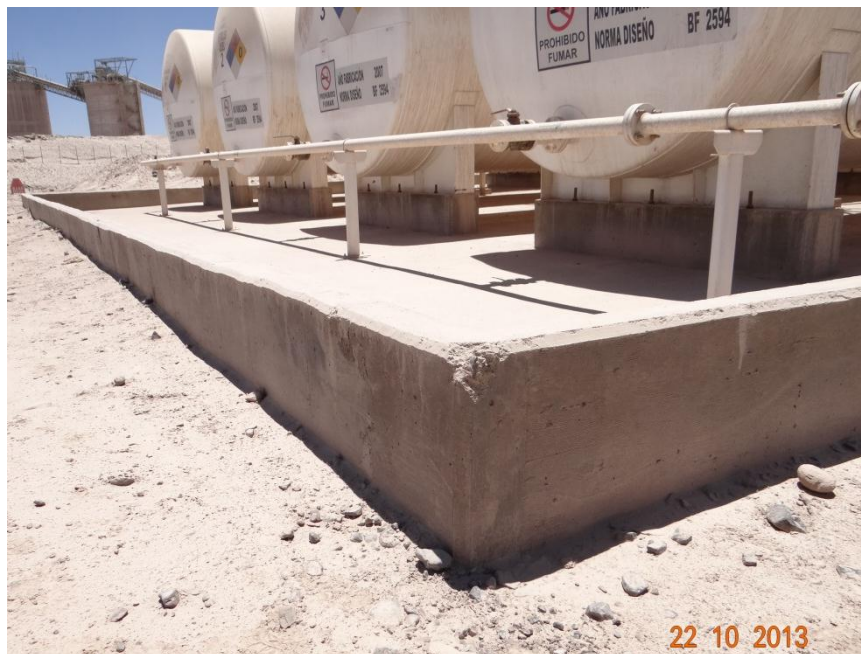
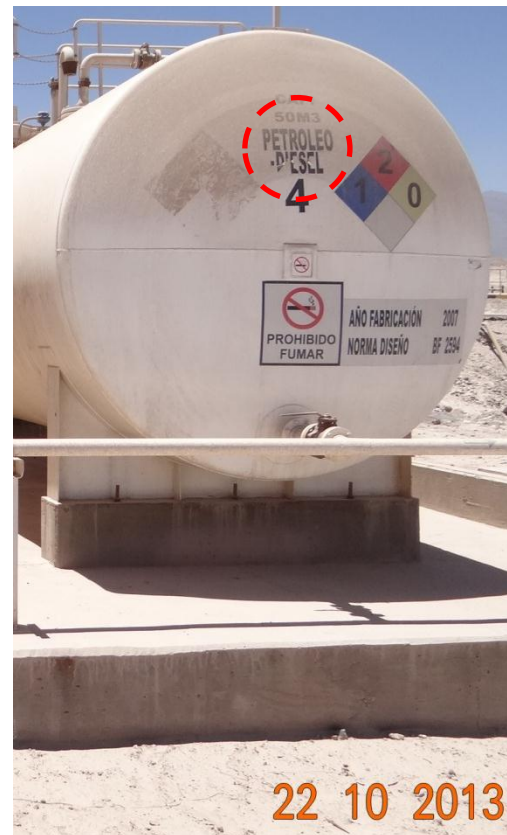
Fotografía . **Fecha:** 22 de octubre de 2013

Vista frontal de dos de los cuatro estanques de almacenamiento de combustible diésel, en la cual observa la capacidad de almacenamiento igual a 50³.

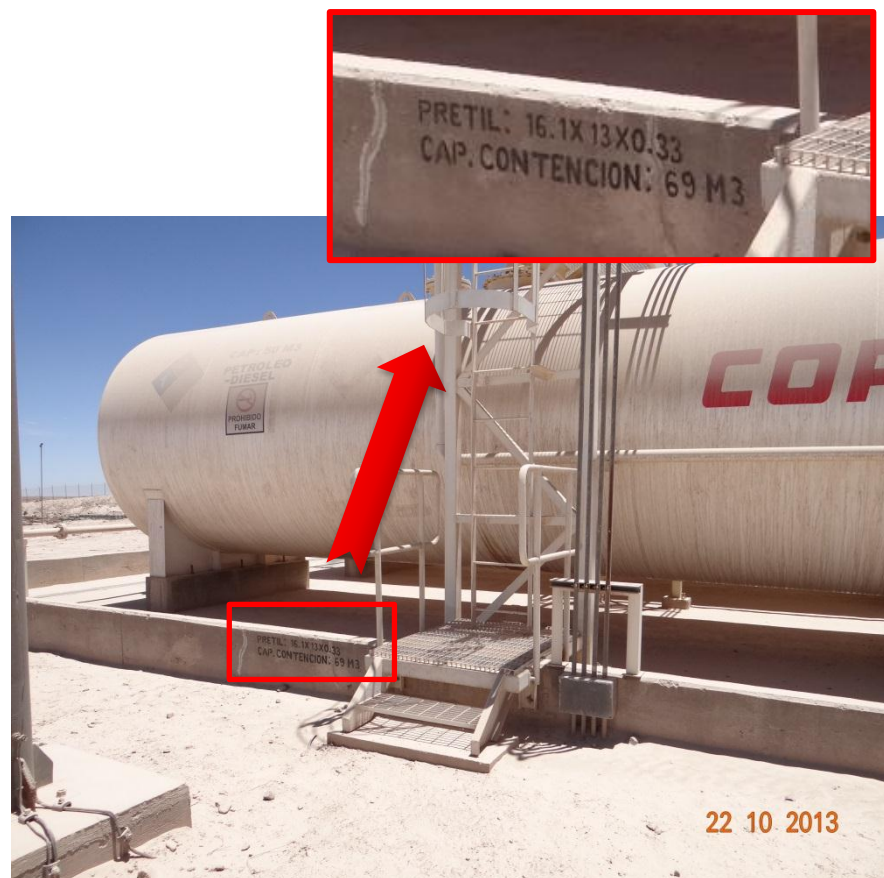
<p>Hechos constatados durante la fiscalización:</p> <p>Durante la inspección se constató la existencia de 4 estanques de almacenamiento de combustible diésel, cada uno con una capacidad de almacenamiento de 50 m³. Se encuentran insertos en una piscina de contención de derrames fabricada en hormigón impermeabilizada (Fotografía y).</p> <p>Según lo señalado, la piscina de contención cuenta con capacidad para almacenar 69 m³, lo cual equivale al 138% del volumen de un estanque (Fotografía).</p>

Fotografía .		Fecha: 22 de octubre de 2013	
Coordenadas WGS 84	Norte: 7.781.761		Este: 472.207
Descripción de Medio de Prueba:			
Dimensiones de la piscina de contención de derrames sobre la cual se encuentran instalados los 4 estanques de almacenamiento de combustible diésel. Siendo el volumen total de contención 69 m ³ .
