INFORME DE FISCALIZACIÓN AMBIENTAL

INSPECCIÓN AMBIENTAL

FRIVAL

DFZ-2013-1049-XIV-RCA-IA

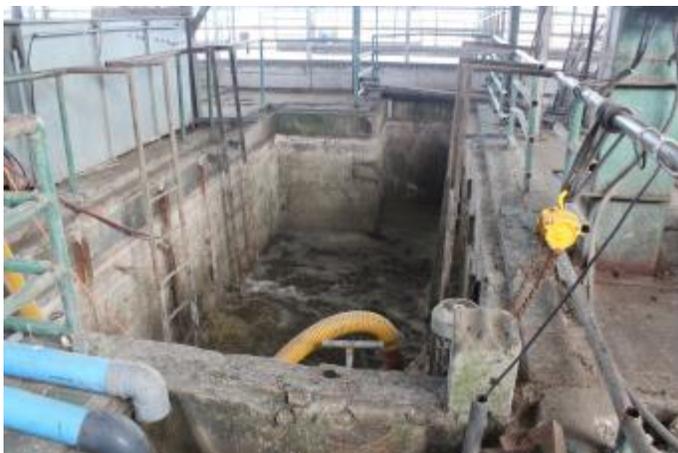
Fotografía 1.

<p>Hecho(s) constatado(s) durante la fiscalización:</p> <ul style="list-style-type: none"> a) Se constata la implementación de un pozo ecualizador el cual consta de un aireador, donde se reciben los tres tipos de ril (rojo, verde y de corral). b) Se constata además, que mediante una bomba los riles son trasvasijados a una piscina de decantación (280 m³) donde se airean y homogenizan previo a la coagulación, sistema que es parte del tratamiento secundario. c) Asimismo, se verificó la construcción de una segunda piscina de decantación 210 m³ que es utilizada cada dos días. Las piscinas de decantación se limpian una vez por semana, según lo informado por el Sr. Ángel Berrocal, Jefe de Patio de la empresa.

Descripción Medio de Prueba: La fotografía 1 da cuenta del pozo ecualizador con sistema de aireación.

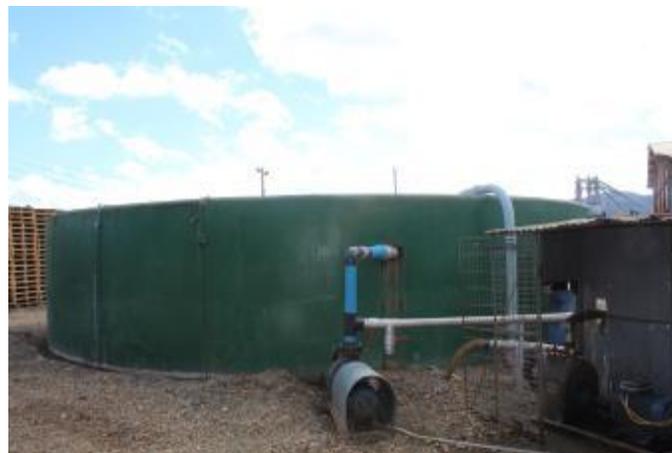
Fotografía 2.

Descripción Medio de Prueba: La fotografía 2 describe la implementación de la piscina de decantación.

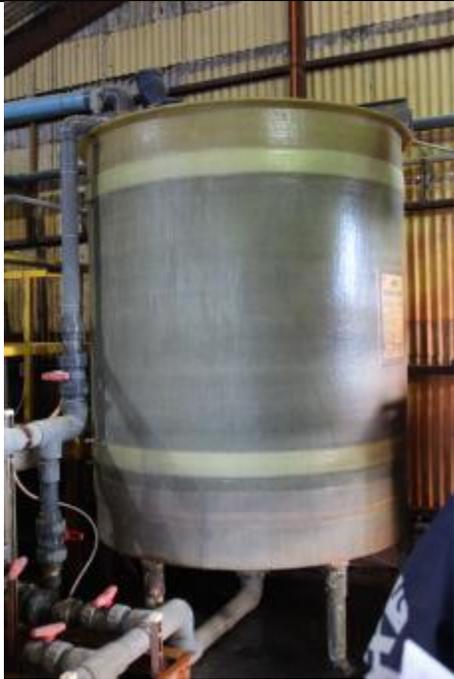
Fotografía 3.

<p>Hecho(s) constatado(s) durante la fiscalización:</p> <ol style="list-style-type: none"> a) Respecto del tratamiento secundario, se constató que el ril se coagula utilizando como floculante cloruro férrico. Este proceso se realiza al interior de un estanque donde se homogeniza la mezcla. b) Asimismo, se constata que el ril tratado pasa a un estanque donde por arrastre se realiza la separación de los sólidos que resultan del proceso de coagulación. c) Finalmente, se constata que la cámara de monitoreo del ril se ubica a la salida del tratamiento secundario, luego de lo cual, el ril pasa al emisario para su disposición final en el Río Calle Calle.

Descripción Medio de Prueba: La fotografía 3, muestra el estanque donde por medio de burbujas de aire se produce la flotación de los flóculos.

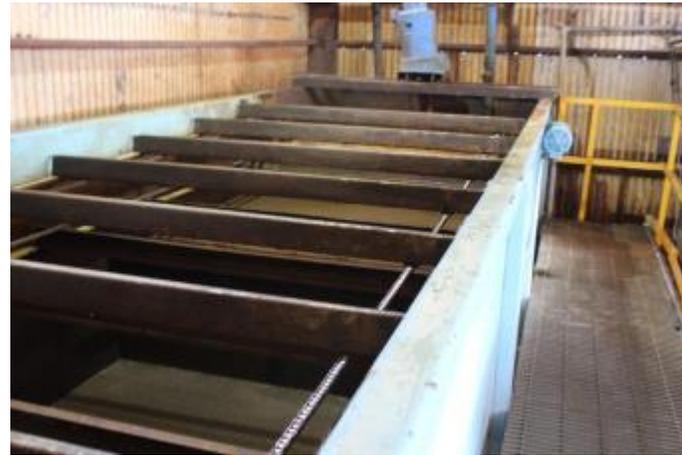
Fotografía 4.

Descripción Medio de Prueba: La fotografía 4, describe el proceso de arrastre que se realiza generando la separación de los sólidos que resultan posterior al proceso de coagulación.

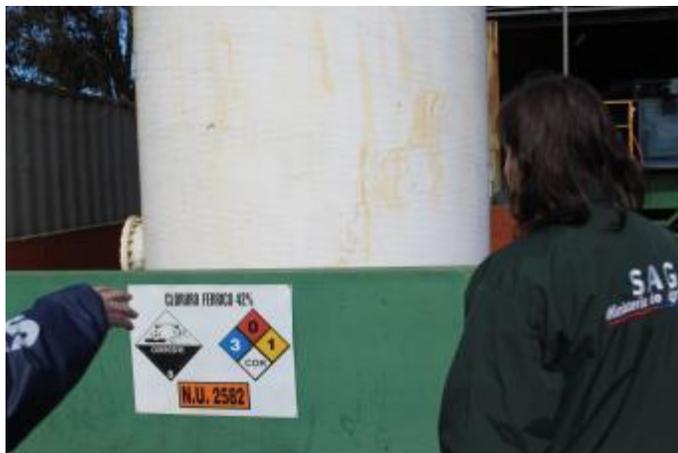
Fotografía 5.

Descripción Medio de Prueba: La fotografía 5, muestra el estanque que contiene el floculante utilizado en el proceso, para este caso, cloruro férrico.

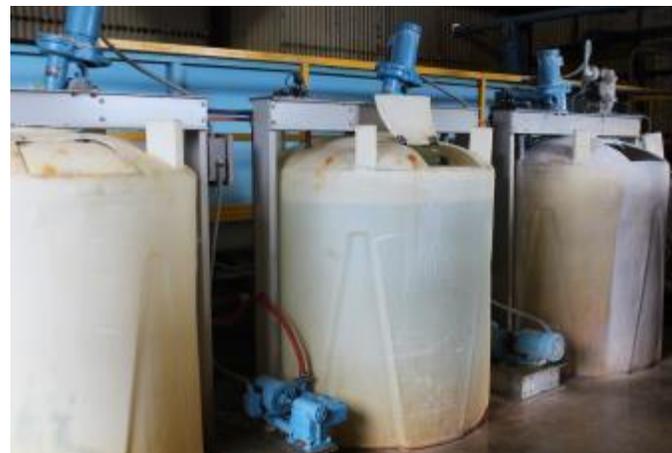
Fotografía 6.

Descripción Medio de Prueba: La fotografía 6, describe la instalación de los recipientes que contienen los polímeros utilizados en el tratamiento secundario.

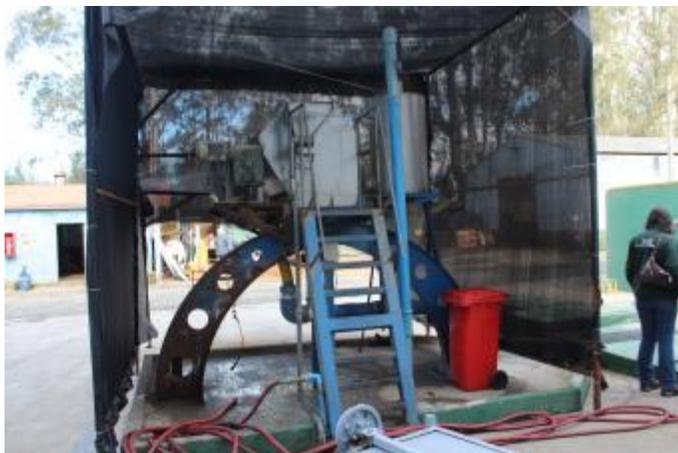
Fotografía 7.

Número de Hecho Constatado: 7	Estación: 1
<p>Exigencia: Considerando 3.5.2.2.2, RCA 158/2006 Luego de formados los flóculos, éstos pasan a un estanque donde por medio de burbujas de aire se produce la flotación de los flóculos, los que son retirados de la superficie para luego ser deshidratados en un filtro prensa o decanter.</p>	
<p>Hecho(s) constatado(s) durante la fiscalización:</p> <ul style="list-style-type: none">a) Se constató que en el tratamiento primario, los sólidos resultantes son derivados hasta un recipiente o contenedor de 1m³.b) Se constató que los sólidos obtenidos del proceso de tratamiento secundario pasan a una prensa de deshidratación.

Descripción Medio de Prueba: En la fotografía 7, describe la instalación de un recipiente de 1 m³, en el cual se reciben los lodos, posterior al proceso de decantación.

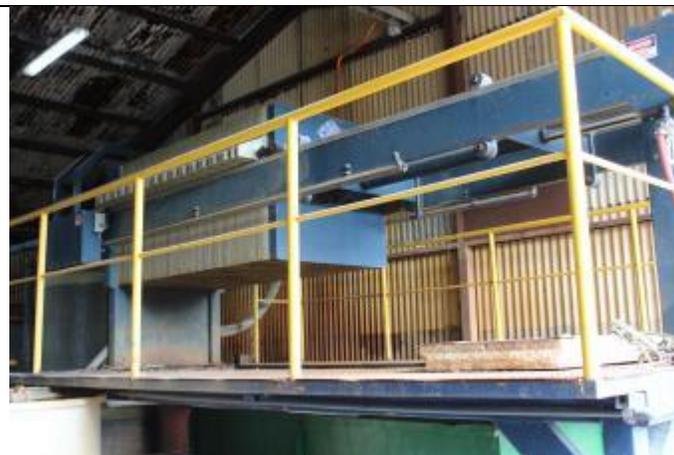
Fotografía 8.

Descripción Medio de Prueba: La fotografía 8 muestra la instalación de una prensa deshidratadora de lodos.
