INFORME DE FISCALIZACIÓN AMBIENTAL

INSPECCIÓN AMBIENTAL

EXTRACCIÓN MECANIZADA DE ÁRIDOS PARA EL MEJORAMIENTO DE LA RUTA T-35

DFZ-2013-1054-XIV-RCA-IA

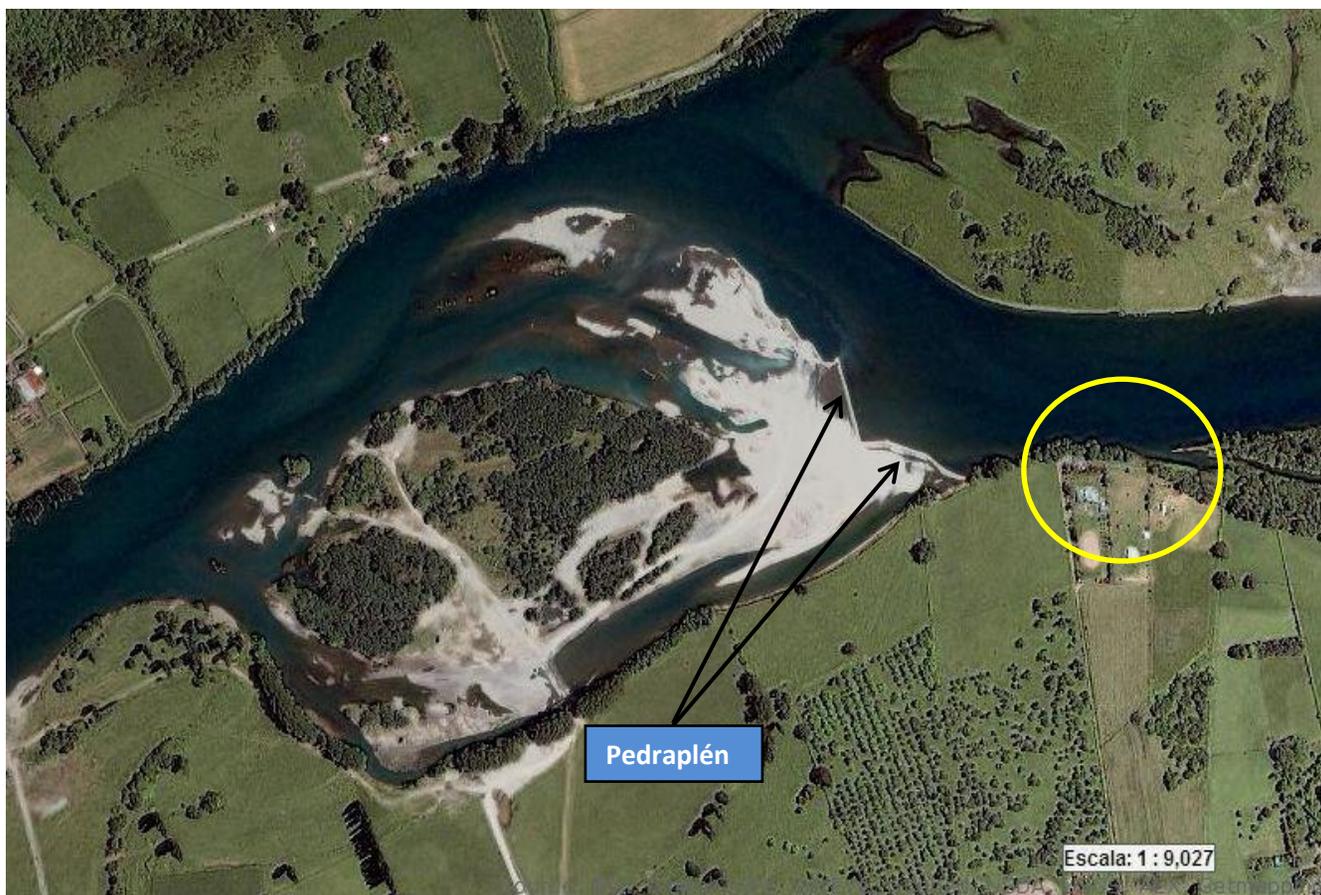
Figura 6.

Descripción de Medio de Prueba: En la imagen se aprecia claramente la implementación de una obra de contención y encauzamiento del cauce del río Calle Calle, identificable por los trazos rectos y regulares señalados con flechas. La ubicación del pedraplén constatada en terreno, corresponde con la ubicación de la obra de contención del cauce mostrada en la figura 5. Además, se muestra la ubicación de las propiedades ribereñas afectadas por socavación hídrica (demarcados por el círculo amarillo).

A su vez, en la figura 8 es claramente identificable el brazo sur del río Calle Calle en el sector de la Isla Matamala; brazo que se ve íntegramente interrumpido en las figuras 6 y 7.

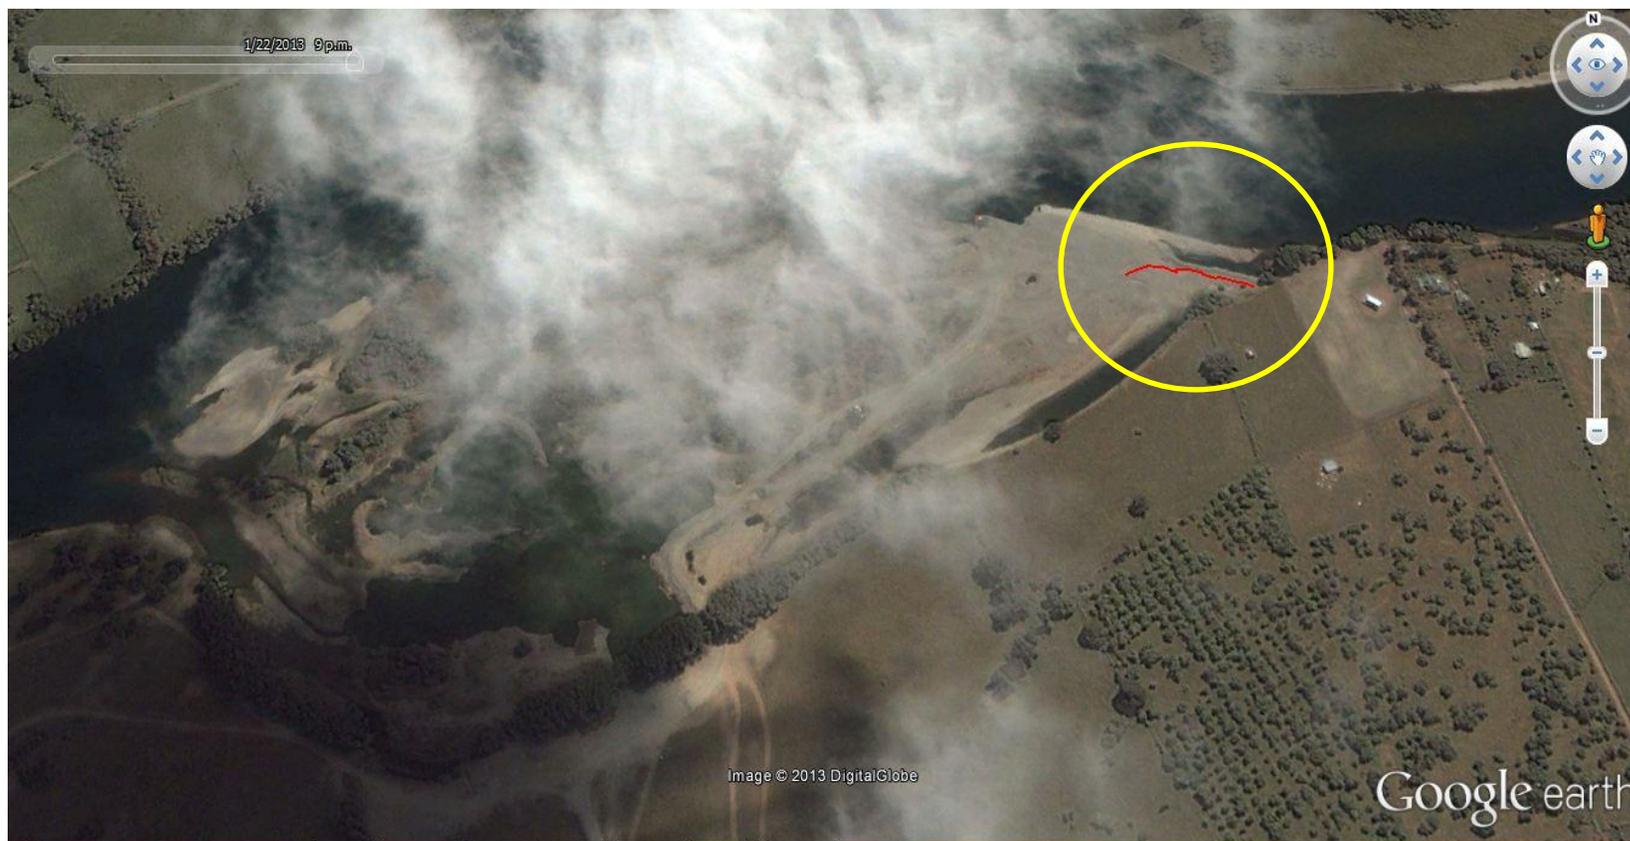
Figura 7.

Descripción de Medio de Prueba: En la imagen (de fecha 22/01/2013) se muestra la georreferenciación del eje del pedraplén existente al momento de la inspección (línea roja), lo que muestra la coincidencia de ubicación entre el pedraplén constatado y georreferenciado en terreno y las imágenes satelitales disponibles.

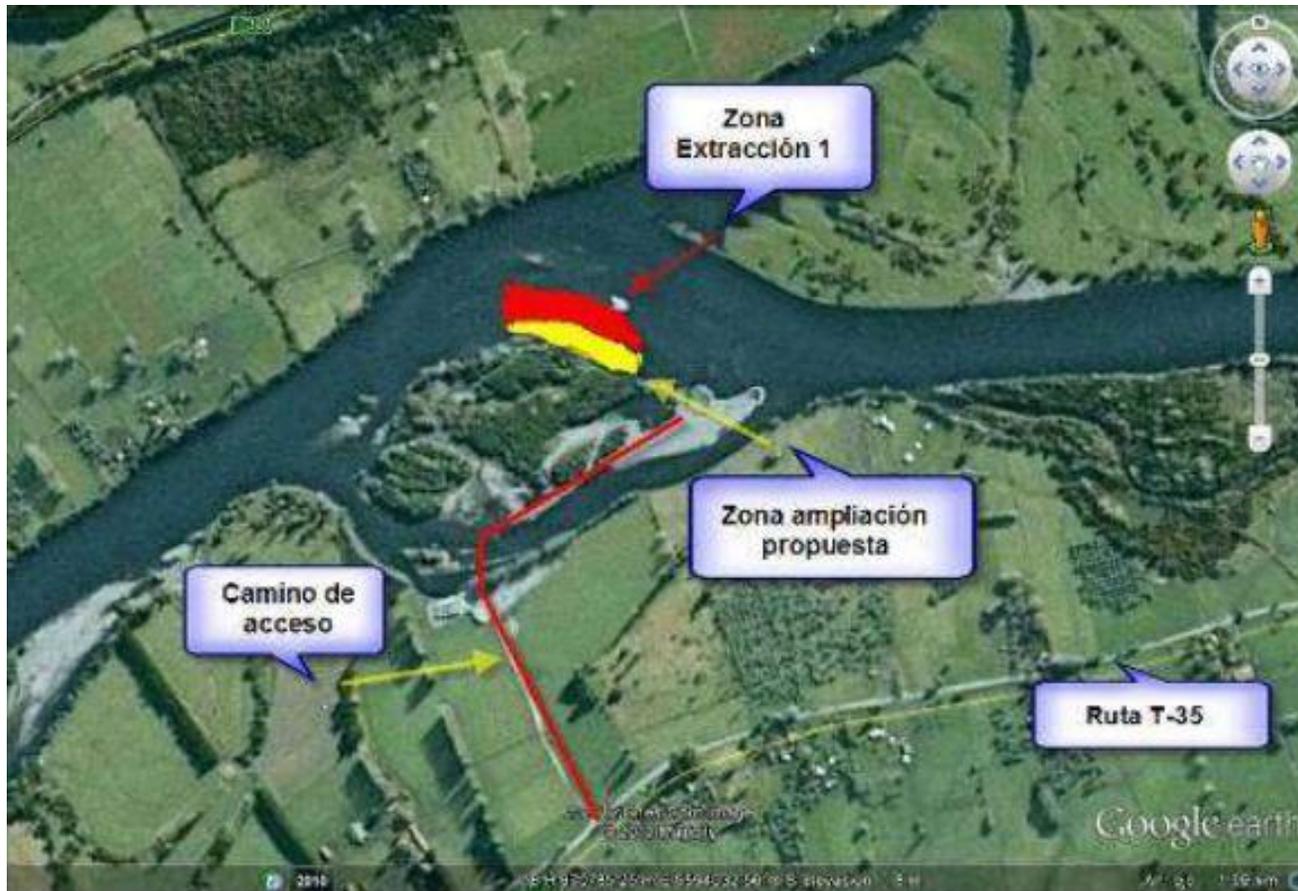
Figura 8.

Descripción de Medio de Prueba: En la figura se muestra la información contenida en el Capítulo 2 de la Declaración de Impacto Ambiental, descripción del proyecto, específicamente los hitos principales de la extracción de áridos en sector denominado Matamala y Ampliación Matamala (Ver figura 3 y tabla 1).

Se puede visualizar la Isla y Río sin la intervención de las obras. Los antecedentes contenidos en la DIA definen el punto de acceso a la isla Matamala; y se aprecia claramente que el camino de acceso no se condice con la obra artificial (pedraplén), hoy construido.

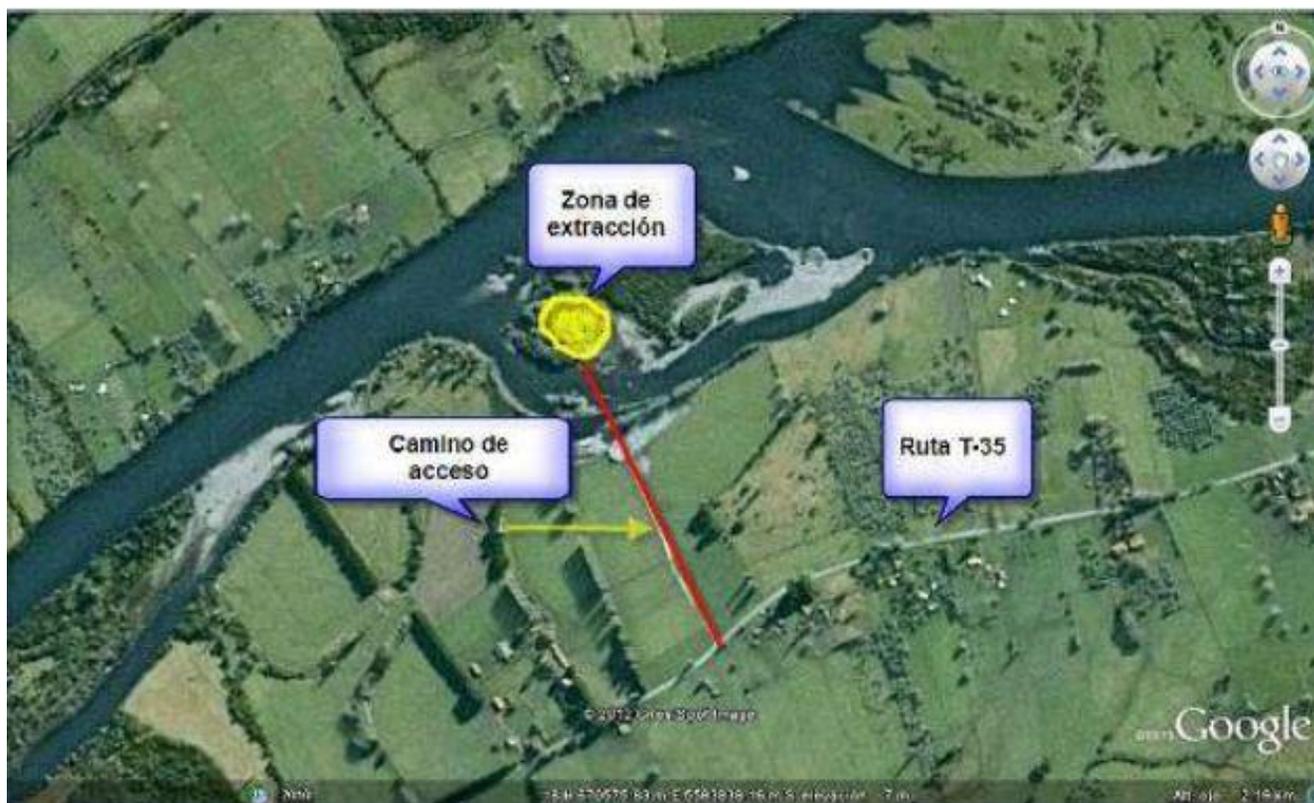
Figura 9.

En la figura se muestra la información contenida en el Capítulo 2, descripción del proyecto, específicamente los hitos principales de la extracción de áridos en sector denominado Isla Matamala (Ver figura 4 y tabla 1).

Los antecedentes contenidos en la DIA definen el punto de acceso a la isla Matamala; y se aprecia claramente que el camino de acceso corresponde a una obra distinta al terraplén que hoy se encuentra construido. De igual manera, se puede visualizar la Isla y Río sin la intervención de las obras.

A su vez, en la figura 9 es claramente identificable el brazo sur del río Calle Calle en el sector de la Isla Matamala; brazo que se ve íntegramente interrumpido en las figuras 6 y 7.

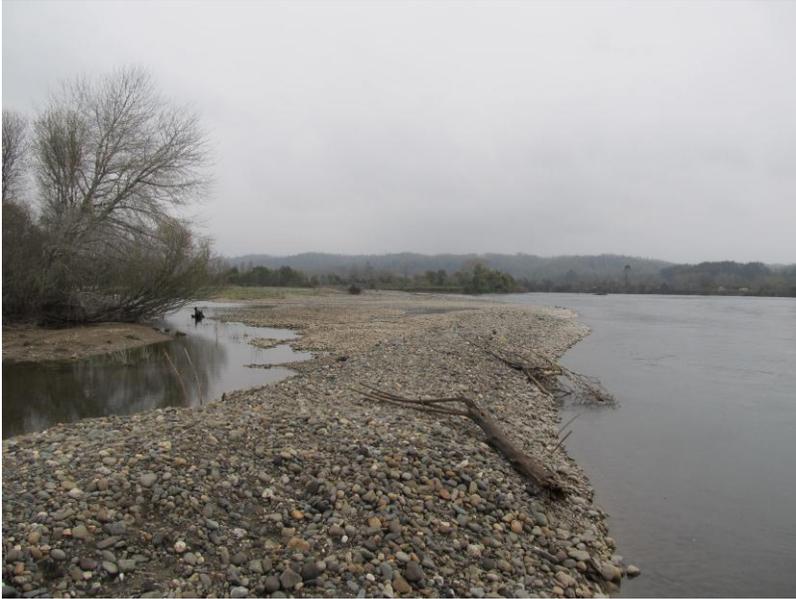
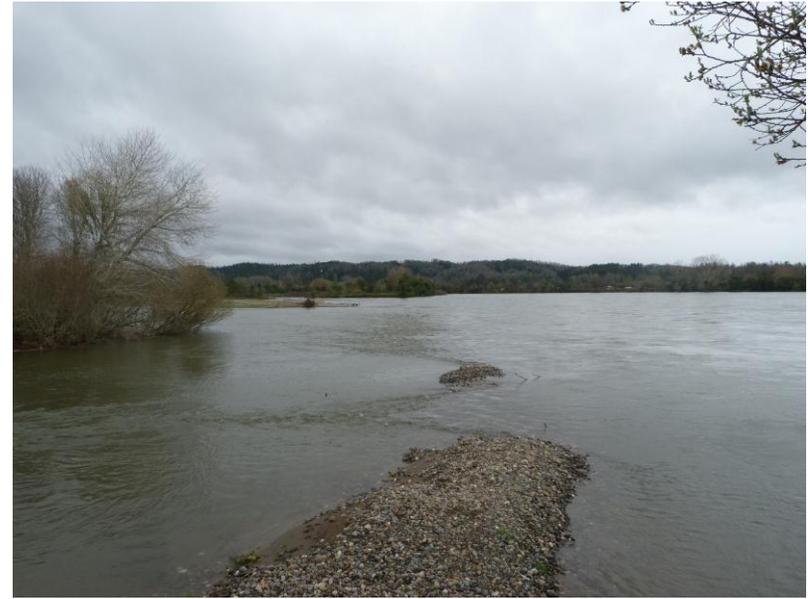
Fotografía 1.	Fecha: 04/09/2013		Fotografía .	Fecha : 09/09/2013	
Coordenadas WGS84	Norte: 5.594.098	Este: 671.031	Coordenadas WGS84	Norte: 5.594.098	Este: 671.031
Descripción Medio de Prueba: Se aprecia el pedraplén que interrumpe el brazo sur del río Calle Calle en el sector de la Isla Matamala.			Descripción Medio de Prueba: Se aprecia el comportamiento del cauce del río al enfrentar el pedraplén, generando a nivel superficial una perturbación visible a simple vista. Los efectos de dicha perturbación se ilustran en la Fotografía 3.

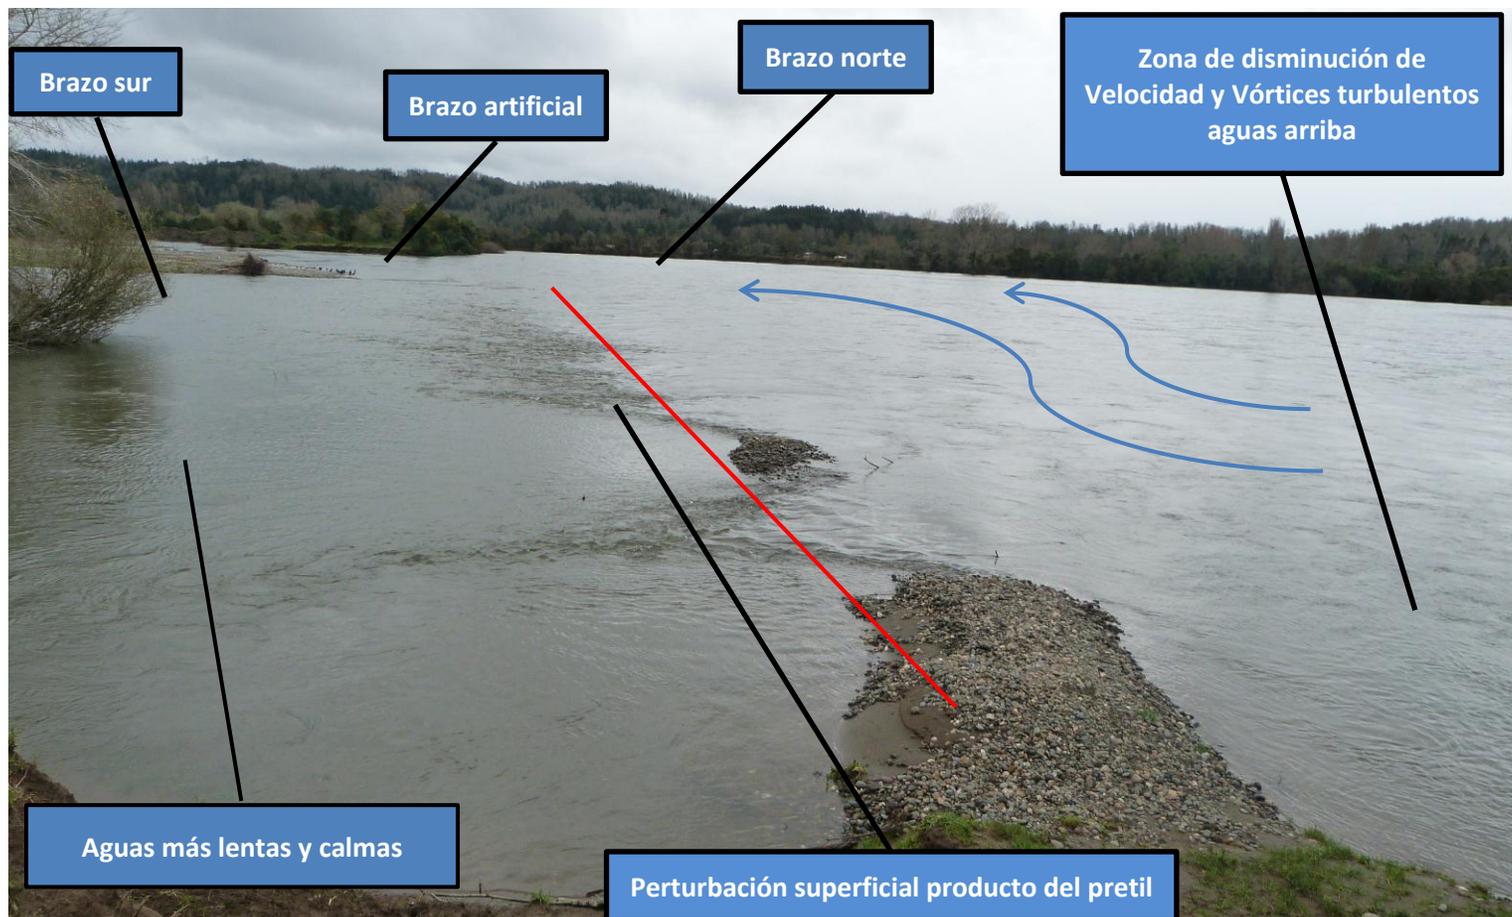
Fotografía 3.

En la fotografía 3 se ilustran las perturbaciones visuales en el lugar de implementación del terraplén, evidenciándose el efecto barrera que genera el pretil en el cauce del río Calle Calle. La línea roja muestra el emplazamiento del pretil. Las líneas azules muestran la dirección del flujo principal del río Calle Calle.

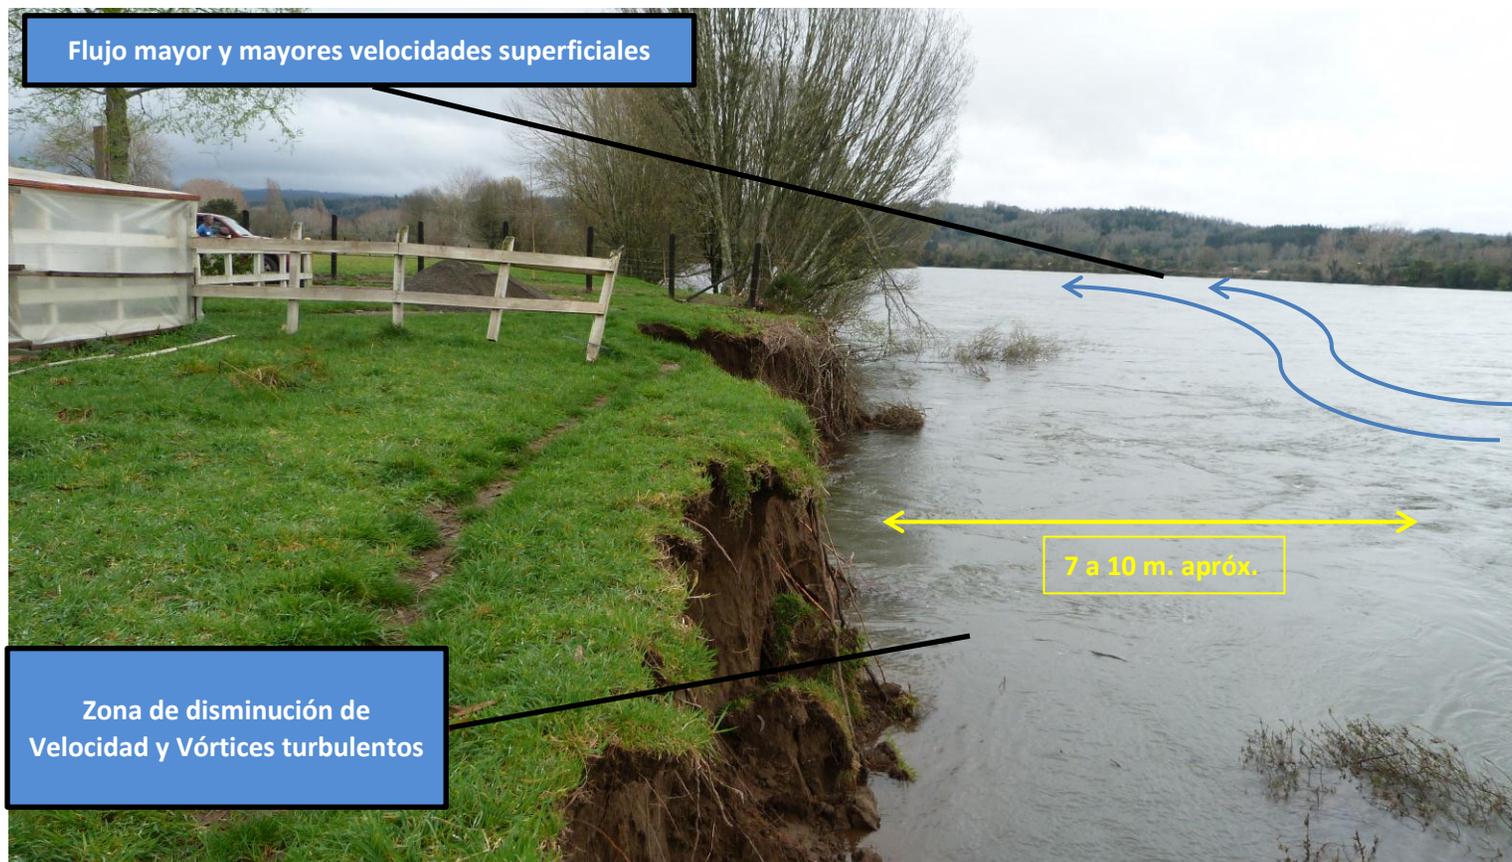
Fotografía 4.

En la fotografía 4 se ilustran las perturbaciones visuales en el lugar de constatación de socavación hídrica, evidenciándose los efectos a nivel superficial en las aguas del río Calle Calle. La línea amarilla muestra la sección del río donde se aprecian disminuciones de velocidades superficiales y vórtices turbulentos. Las líneas azules muestran la dirección del flujo principal del río Calle Calle.

Se aprecia además la cercanía de la infraestructura particular existente en el sector y se muestra además una huella de tránsito humano y animal.

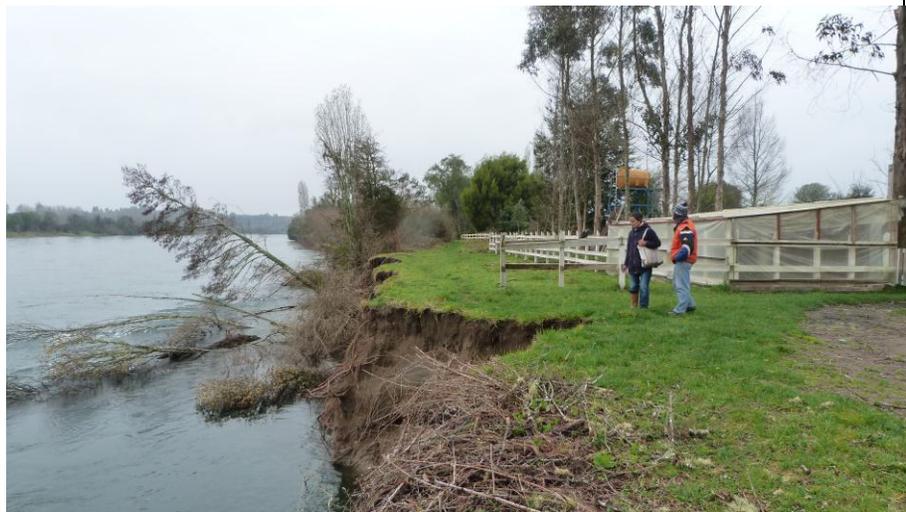
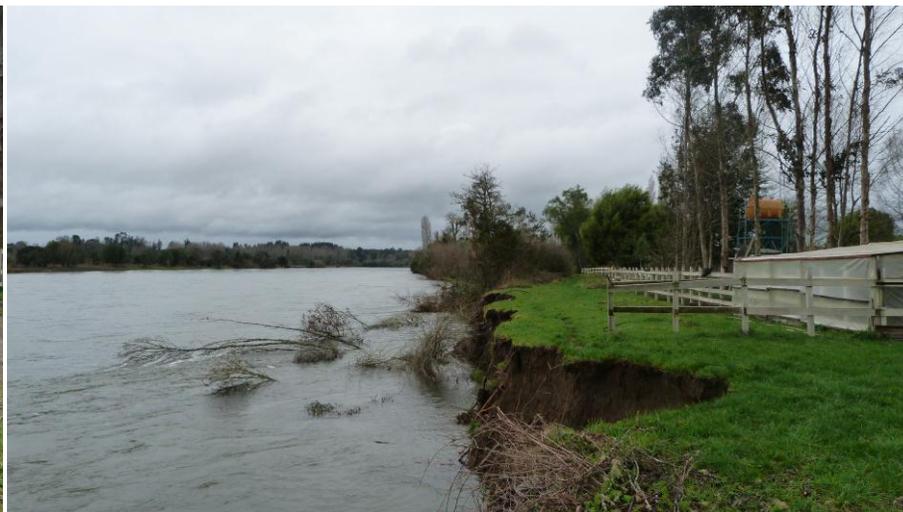
Fotografía 5.	Fecha: 04/09/2013		Fotografía 6.	Fecha : 09/09/2013	
Coordenadas WGS84	Norte: 5.594.122	Este: 671.133	Coordenadas WGS84	Norte: 5.594.122	Este: 671.133
Descripción Medio de Prueba: Se aprecia el estado de la ribera afectada por socavación el día 04 de septiembre de 2013.			Descripción Medio de Prueba: Se aprecia el estado de la ribera afectada por socavación el día 09 de septiembre de 2013. Se puede ver que el avance principal del fenómeno se ocasiono en la zona próxima al cerco existente. En las condiciones inspeccionadas, el tránsito peatonal y animal por la huella existente se torna riesgoso. Además. Se aprecia la infraestructura particular comprometida.

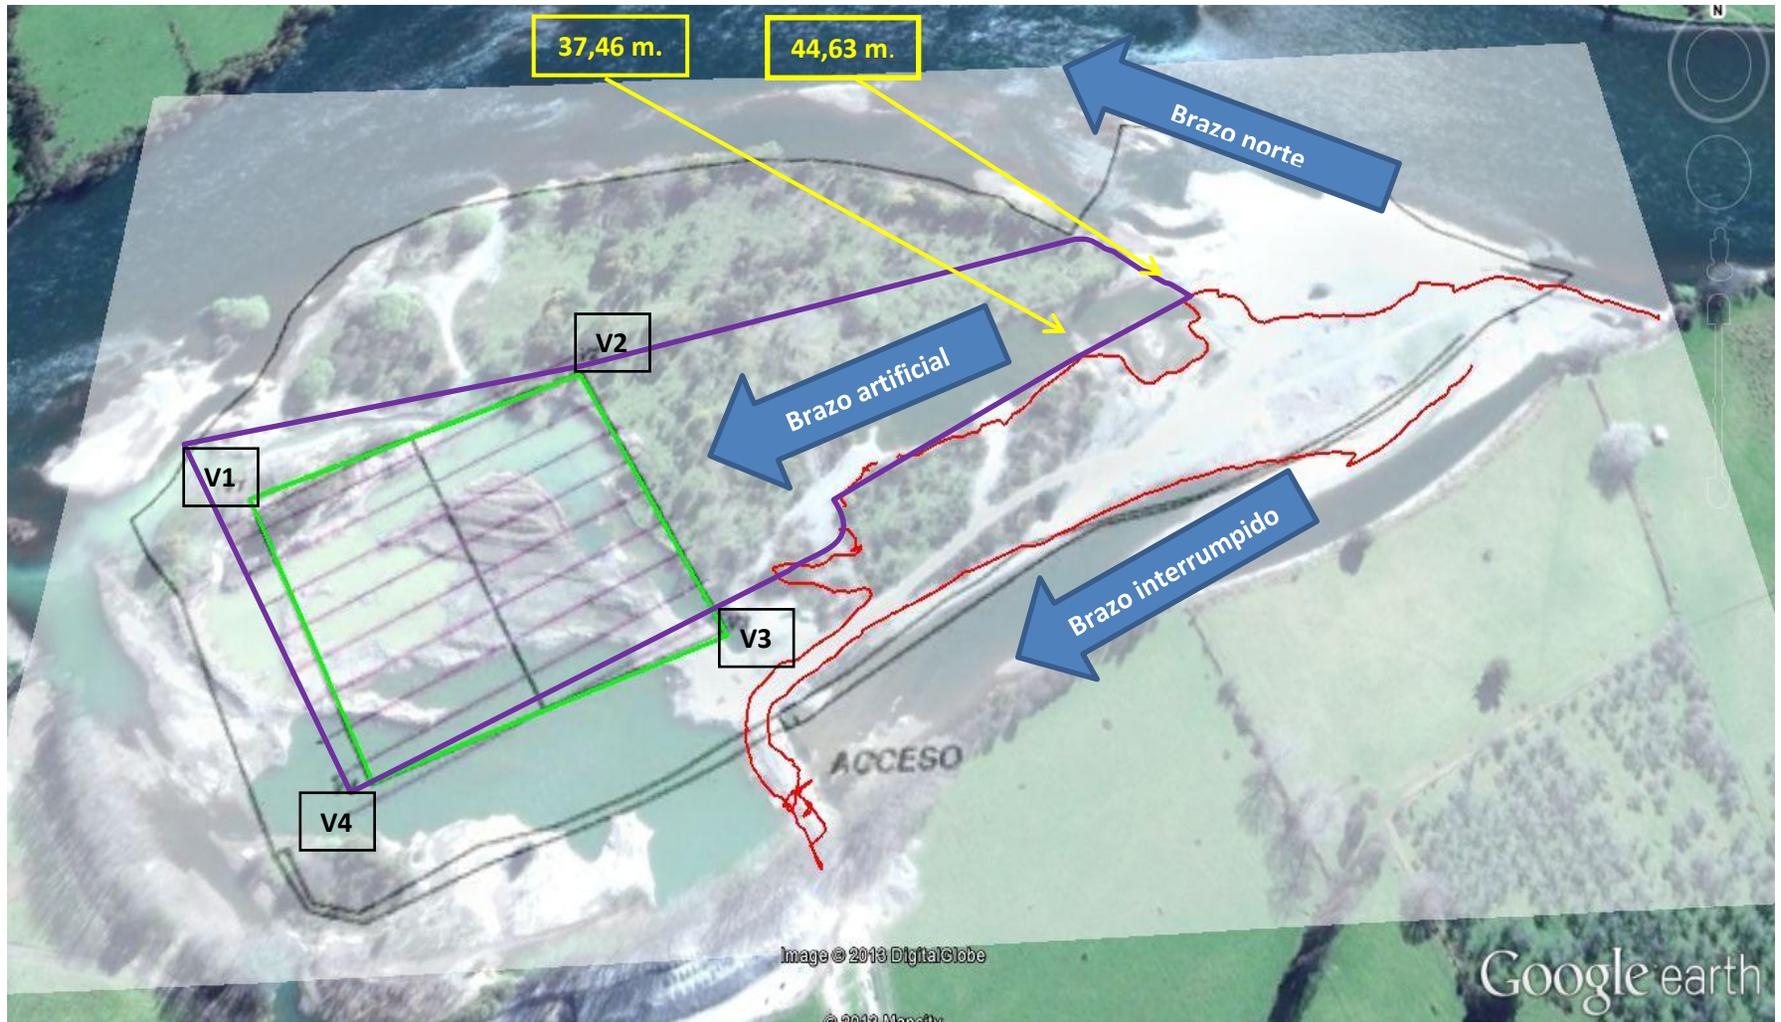
- a. Se constata que al momento de la inspección, las faenas de extracción de áridos se desarrollaron en una franja central de la Isla Matamala, ocasionando la división de la isla en dos porciones de tierra (norte y sur), por entre medio de las cuales circula un nuevo brazo (brazo artificial) del río Calle Calle.
- b. Se midió la distancia entre las dos porciones de la isla, en dos puntos, utilizando para ello un distancio metro marca Leyca; las medidas registradas fueron de 37,46 y 44,63 metros (Ver lugares medidos en Figura 10).

Figura 10.	Fuente: Elaboración propia en base a Google Earth
<p>Descripción de Medio de Prueba: En la imagen se aprecia la zona autorizada para extraer áridos mediante la RCA 052/2013, correspondiente al sector Isla Matamala (polígono delimitado en verde cuyos vértices son V1, V2, V3 y V4); la zona estimativa donde se constató la extracción de áridos (polígono delimitado en burdeo), y que ocasiono finalmente la división de la Isla Matamala en dos porciones de tierra (norte y sur); y en rojo se muestra la georreferenciación de las riberas de la porción sur de la Isla Matamala (Trazos rojos).</p> <p>Además se muestran dos mediciones del ancho del brazo artificial del río Calle Calle, que se formó al extraerse áridos en una zona no autorizada y que circula entre la porción norte y sur de la Isla Matamala, distancia medida con un distancio metro marca Leyca.</p> <p>Las flechas azules muestran los tres brazos del río calle calle, claramente reconocibles en terreno.</p> <p>Dada la condición de crecida del río Calle Calle, no fue posible cruzar a la porción norte de ls isla Matamala para georreferenciar los límites reales de la extracción de áridos ejecutada.</p>

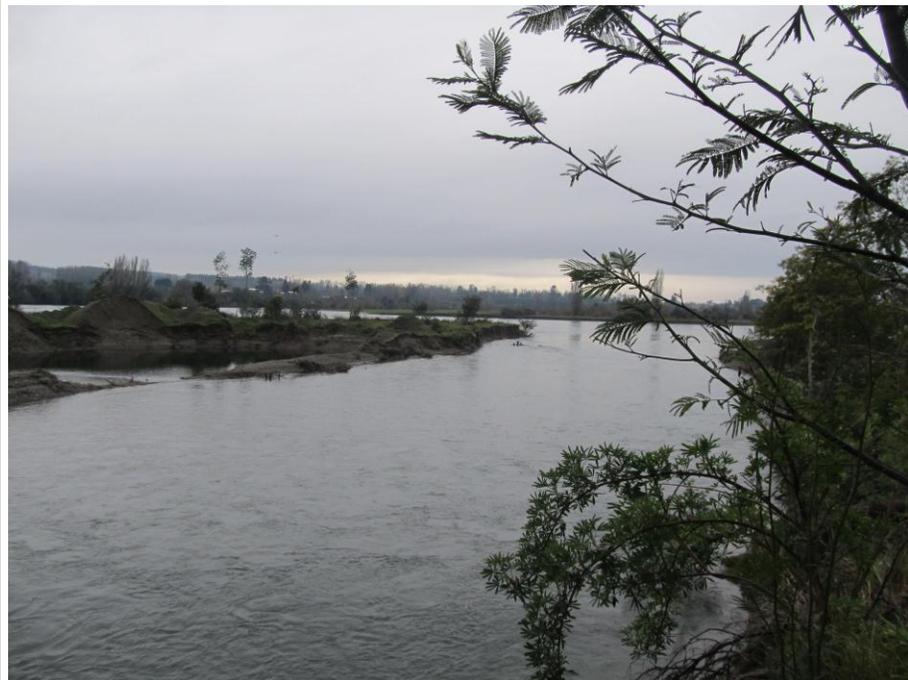
Fotografía 7.

Descripción Medio de Prueba: Se aprecia el brazo artificial del río que circula entre las porciones norte y sur de la Isla Matamala.

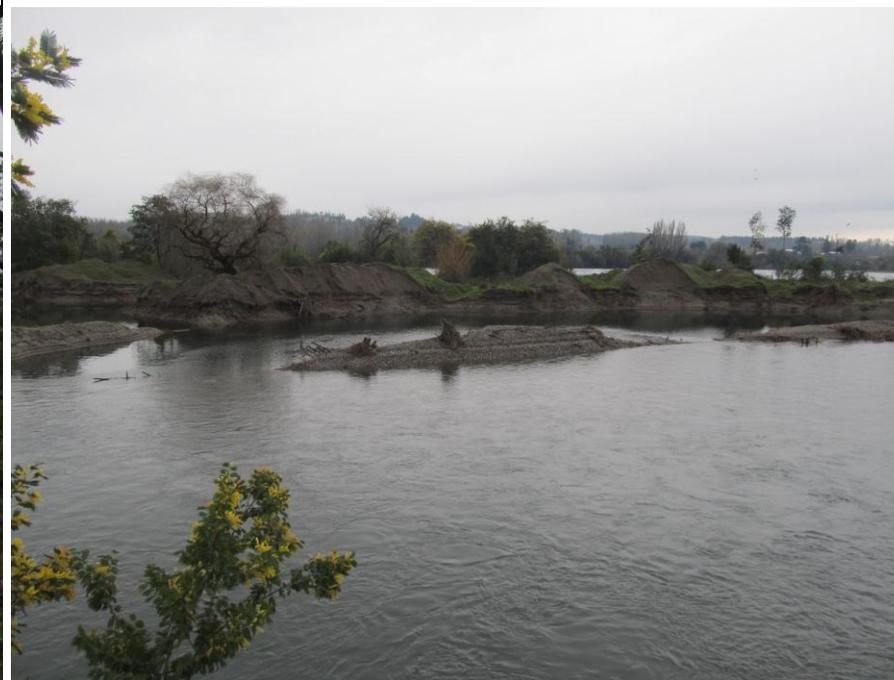
Fotografía 8.

Descripción Medio de Prueba: Se aprecian vestigios típicos de una extracción de áridos, en la porción norte de la isla Matamala.

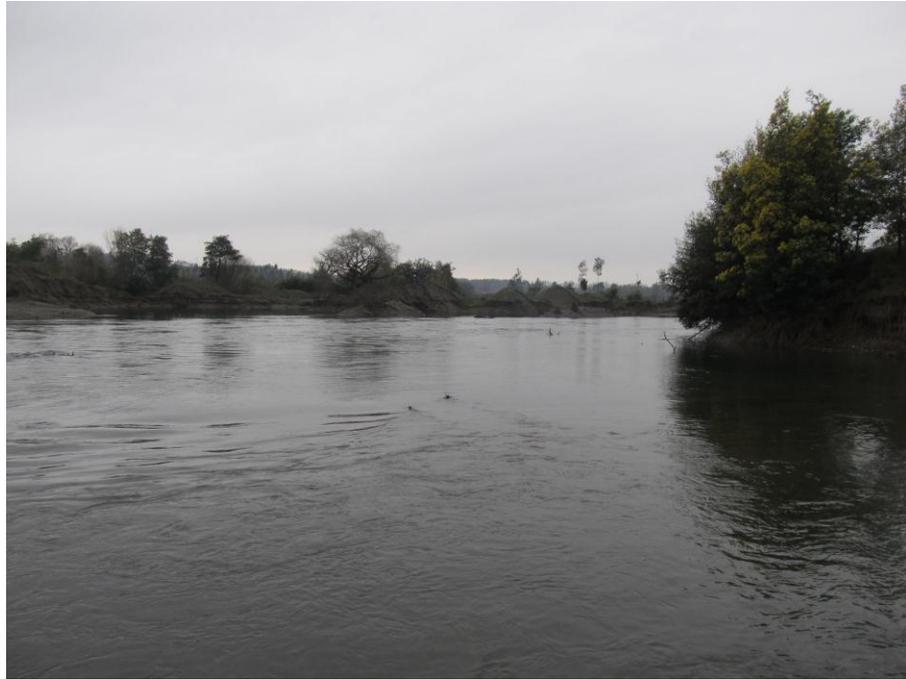
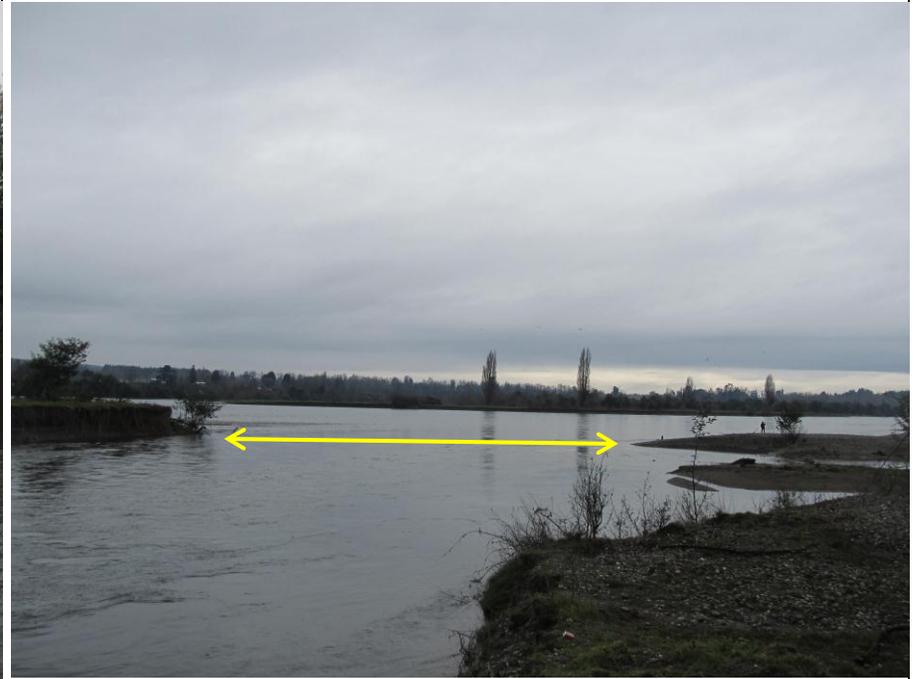
Fotografía 9.	Fecha: 04/09/2013		Fotografía 10.	Fecha : 04/09/2013	
Coordenadas WGS84	Norte: 5.593.990	Este: 670.571	Coordenadas WGS84	Norte: 5.594.091	Este: 670.731
Descripción Medio de Prueba: Se aprecia parte de la zona autorizada para extraer áridos, la que no corresponde a una extracción de áridos en pozo como se señala en la DIA. La fotografía corresponde estimativamente al vértice V3 (Ver Figura 10).			Descripción Medio de Prueba: Se aprecian la zona de apertura del brazo artificial del río Calle Calle, que circula por las dos porciones de la Isla Matamala. Se muestra el lugar donde se midió una distancia entre ambas porciones de tierra, de 44,63 metros.

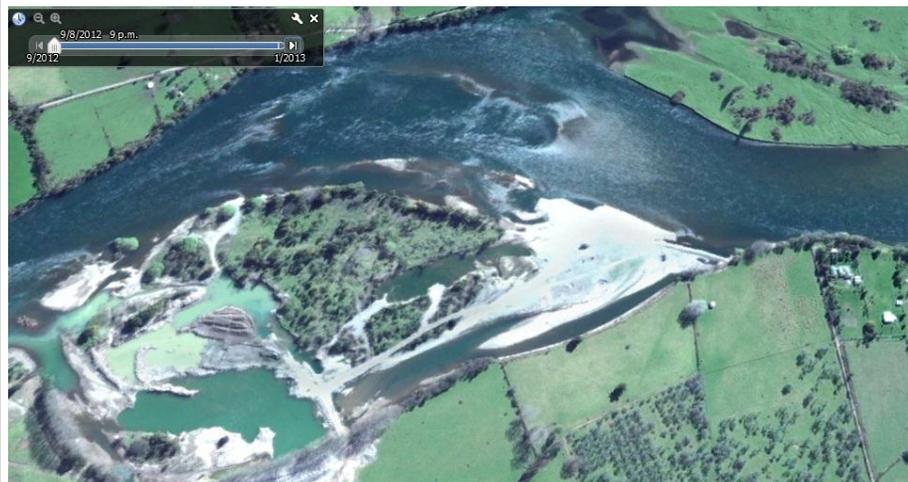
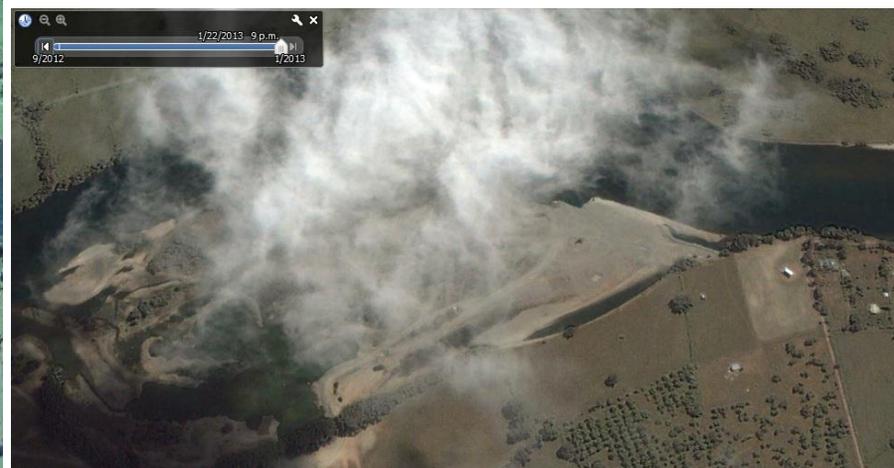
A su vez, las imágenes satelitales mostradas en las Figuras N° 11 y 12, de fecha 9 de agosto de 2012 y 01 de enero de 2013 respectivamente, permiten reconocer las condiciones de la extracción de áridos en isla Matamala, durante el periodo comprendido entre la aprobación del Plan de Manejo de extracción de áridos y su certificación técnica de termino. En ambas figuras se aprecia claramente el pretil construido que cerro el brazo sur del río Calle Calle.

Figur 11.		Fuente : Imagen satelital Google Earth, 09/08/2012		Figura 12.		Fuente : Imagen satelital Google Earth, 22/01/2013	
Coordenadas WGS84	Norte: 5.594.098	Este: 671.031		Coordenadas WGS84	Norte: 5.594.098	Este: 671.031	
Descripción Medio de Prueba: La imagen satelital permite apreciar las condiciones de la extracción de áridos en isla Matamala el día 9 de agosto de 2012. Se aprecia claramente el pretil construido que cerro el brazo sur del río Calle Calle.				Descripción Medio de Prueba: La imagen satelital permite apreciar las condiciones de la extracción de áridos en isla Matamala el día 22 de enero de 2013. Se aprecia claramente el pretil construido que cerro el brazo sur del río Calle Calle.
