## INFORME DE FISCALIZACIÓN AMBIENTAL

### INSPECCIÓN AMBIENTAL

### PTAS RIO BUENO – LA UNIÓN

DFZ-2013-11-XIV-RCA-IA

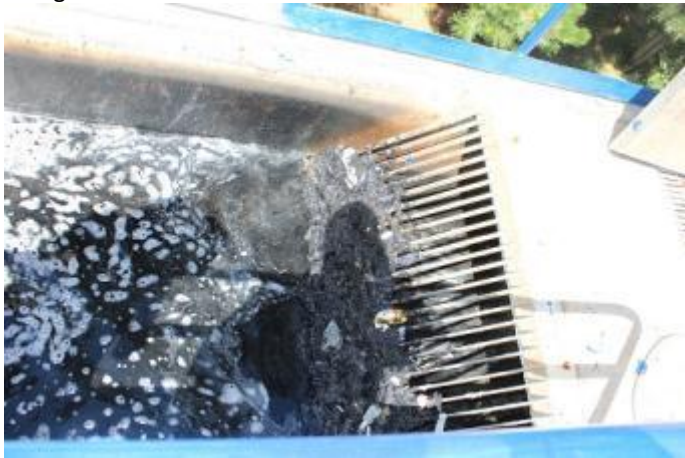
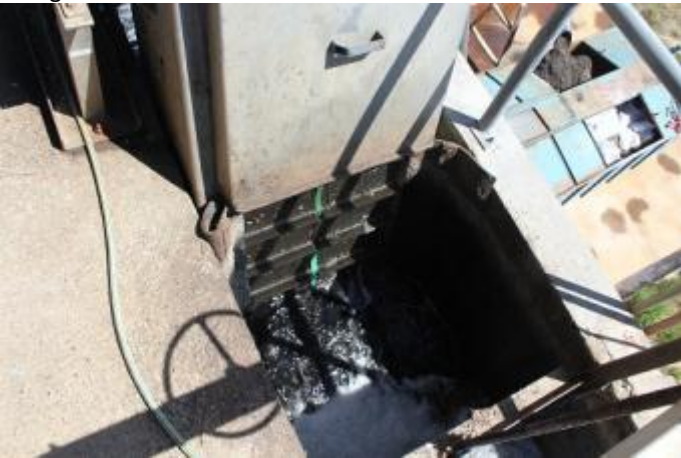
| <b>Actividades de inspección realizadas:</b><br><br>Fotografía 1 <sup>1</sup><br> | | Fotografía 2<br> | <b>Descripción Medio de Prueba:</b><br><br>Las fotografías 1 y 2, muestran cámaras de rejas en funcionamiento (fija y automática). |

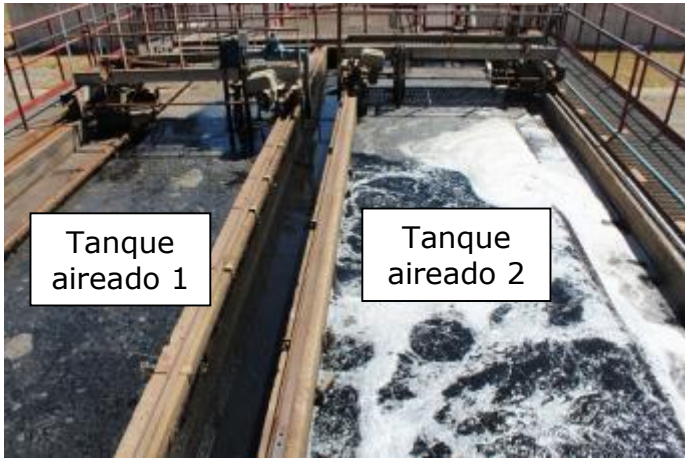
| <b>Actividades de inspección realizadas:</b><br><br>Inspección ocular y Fotografía 3<br><br><div data-bbox="508 776 1188 1230"> </div> | | | <b>Descripción Medio de Prueba:</b><br><br>La fotografía 3, da cuenta del funcionamiento del tanque aireado número 2, asociado al sistema separador de arenas y grasas. |

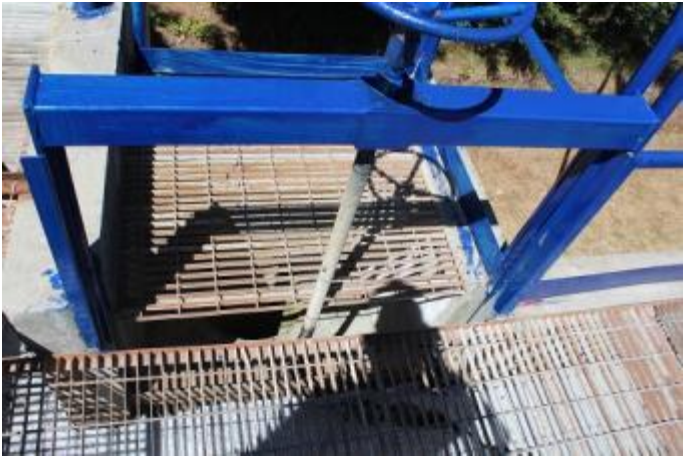
| <b>Actividades de inspección realizadas:</b><br><br>Fotografía 4<br><br> | | <b>Descripción Medio de Prueba:</b><br><br>La fotografía 4, da cuenta de la existencia de un sistema de by pass, el cual se encontraba cerrado, sin uso, al momento de la inspección. | |

De acuerdo a lo informado por el Sr. Hernández, los últimos 3 años no se ha usado.

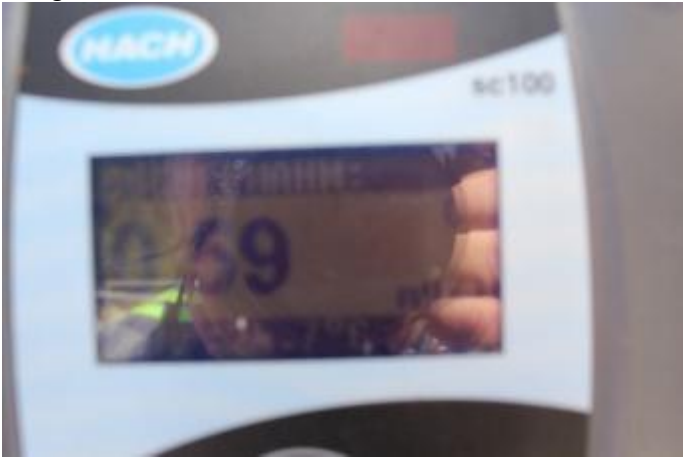
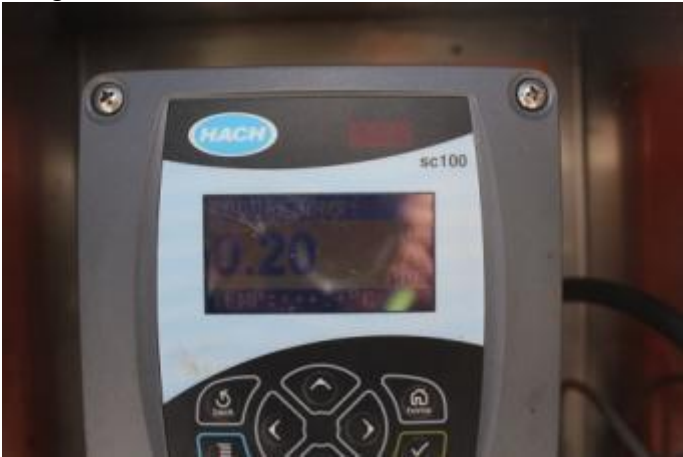
| N°:5 | <b>Exigencia:</b><br><br>El nivel de oxígeno disuelto que se mantendrá en el tanque aireado fluctuará alrededor de los 1,5 – 3,0 mg/l, este rango es el más apropiado para el óptimo funcionamiento del sistema de tratamiento. Niveles inferiores a 1,5 mg/l podrían dar origen a la generación de olores, aun cuando ocurra una remoción importante de materia orgánica. (Considerando 4.3.3, RCA N° 600/2003). | <b>Hecho(s) Constatado(s):</b><br><br>Al momento de la inspección se constató que el reactor secundario N° 1 presentaba un nivel de oxígeno de 0,59 mg/l y que el reactor secundario N° 2 presentaba un nivel de oxígeno de 0,20 mg/l. | <b>Estación:</b><br><br>3 |
| <b>Actividades de inspección realizadas:</b><br><br>Fotografía 5<br> | | <b>Descripción Medio de Prueba:</b><br><br>La fotografía 5, da cuenta del nivel de oxígeno del reactor N° 1, al momento de realizar la inspección.<br><br>La fotografía 6, muestra el nivel de oxígeno del reactor N° 2, al momento de realizar la inspección.<br><br> | |

| N° | Materia Objeto de Fiscalización | Exigencia Asociada | Descripción de la No Conformidad |
|---|---|---|---|
| 1 | Calidad efluente | El nivel de oxígeno disuelto que se mantendrá en el tanque aireado fluctuará alrededor de los 1,5 – 3,0 mg/l, este rango es el más apropiado para el óptimo funcionamiento del sistema de tratamiento. Niveles inferiores a 1,5 mg/l podrían dar origen a la generación de olores, aun cuando ocurra una remoción importante de materia orgánica. (Considerando 4.3.3, RCA N° 600/2003). | Se constató que el reactor secundario N° 1 presentaba un nivel de oxígeno de 0,59 mg/l y que el reactor secundario N° 2 presentaba un nivel de oxígeno de 0,20 mg/l.<br><br>Al respecto, el titular deberá ajustar la concentración de oxígeno disuelto en los reactores biológicos (1 y 2), de acuerdo a lo señalado en la Resolución de Calificación Ambiental, lo que se verificará en futuras fiscalizaciones. |

Se constata que el reactor secundario N°1 tiene un nivel de oxígeno de 0.52 mg/Lt

Se constata que el reactor secundario N°2 tiene un nivel de oxígeno de 0.20 mg/Lt

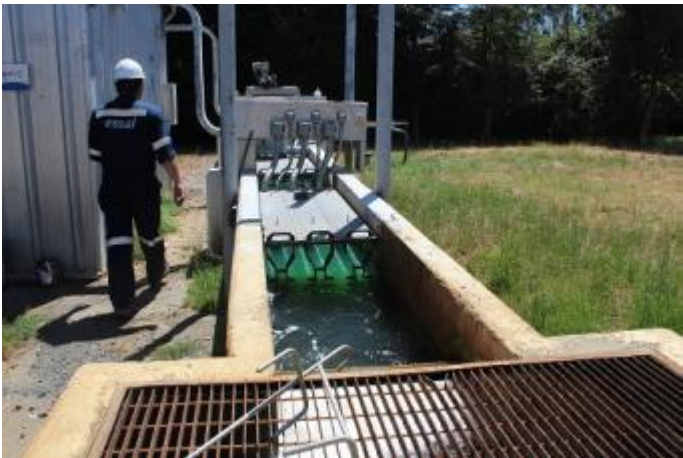
| <b>Actividades de inspección realizadas:</b><br><br>Fotografía 7 | | <b>Descripción Medio de Prueba:</b><br><br>La fotografía 7, muestra la ubicación de los bancos de luces UV, utilizados como sistema de desinfección del efluente. | |

⊕ Se aclara que el sistema de desinfección que se encuentra operando, son 2 bancos con 32 lámparas UV para cada banco

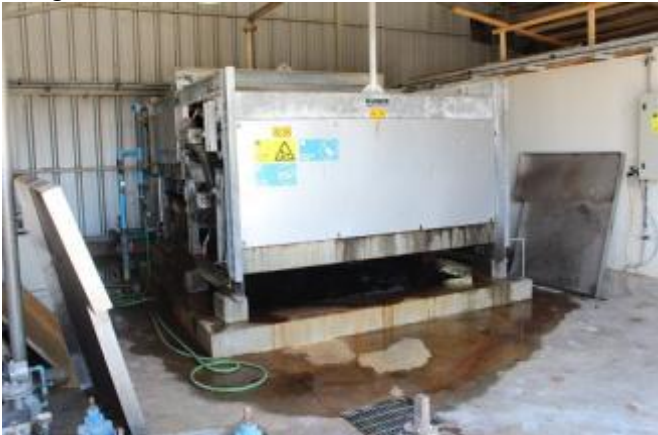
| <p><b>Actividades de inspección realizadas:</b><br/>Fotografía 8</p> | | <p><b>Descripción Medio de Prueba:</b></p> <p>La fotografía 8, muestra el filtro de banda utilizado para la deshidratación del lodo.</p> | |

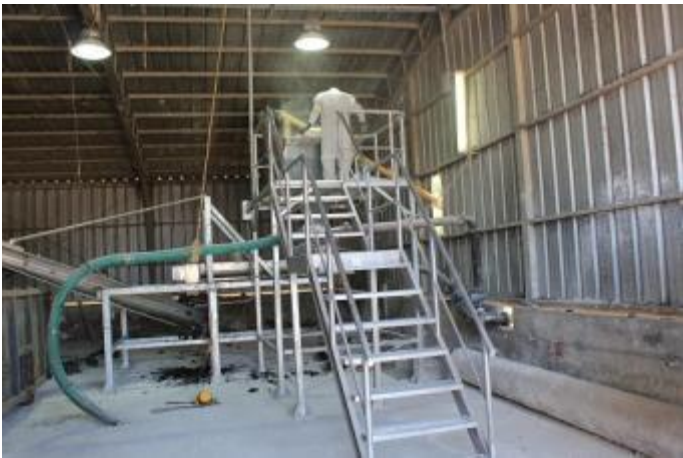
| <b>Actividades de inspección realizadas:</b><br><br>Fotografía 9<br> | | <b>Descripción Medio de Prueba:</b><br>La fotografía 9, muestra el sistema de encalado (adición de cal apagada), posterior al filtro de banda.<br>A través de Carta Pertinencia SEA de Los Ríos, N° 318/2011, se establece que incorporación del sistema de encalado, no corresponde a una modificación que signifique un cambio de consideración en el proyecto. | |
