INFORME DE FISCALIZACIÓN AMBIENTAL

INSPECCIÓN AMBIENTAL

MINERA SAN GERONIMO

DFZ-2013-1301-IV-RCA-IA

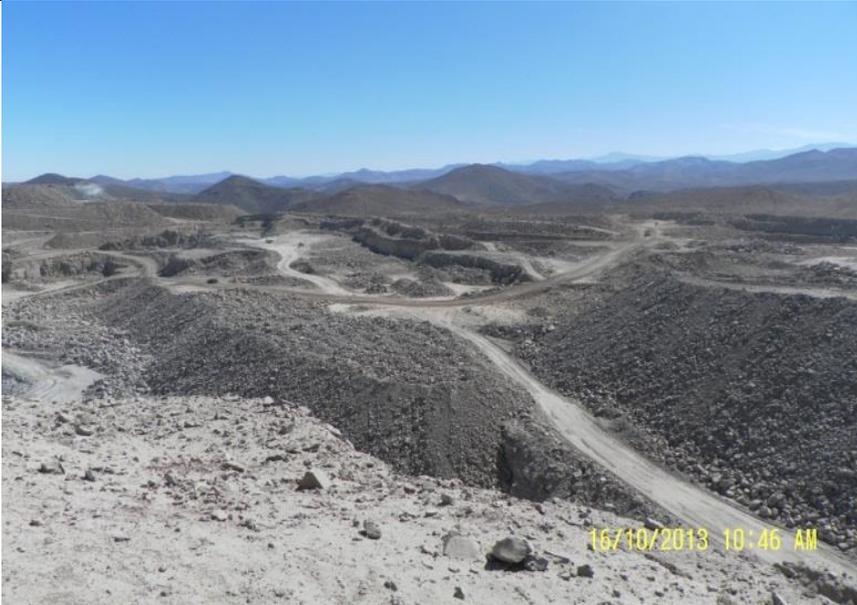
Fotografía 1.	Fecha : 16-10-2013
Coordenadas WGS84	Norte: 6.706.015 m. Este: 313.950 m.
Descripción Medio de Prueba: En la fotografía tomada desde el mirador de la mina, se observa el rajo en explotación del proyecto Tugal.

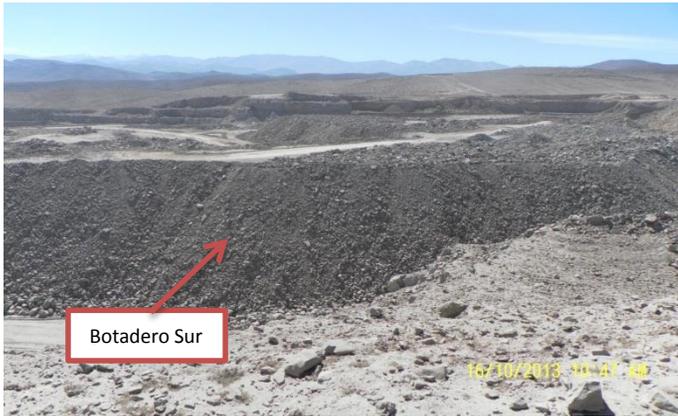
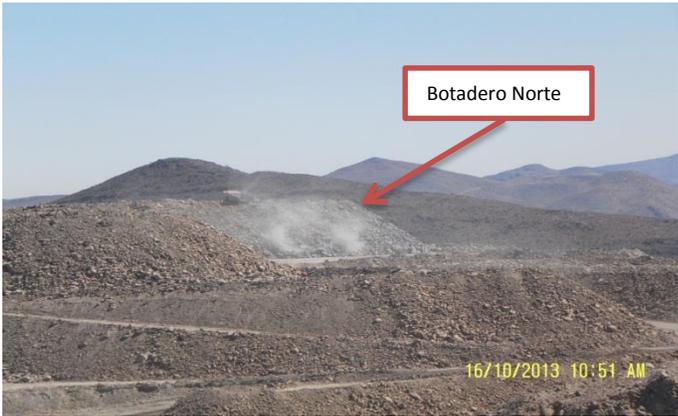
Fotografía 2.		Fecha : 16-10-2013	
Coordenadas WGS84	Norte: 6.706.015 m.	Este: 313.950 m.	
Descripción Medio de Prueba: En la fotografía tomada desde el mirador de la mina, se observa el botadero sur ubicado al interior del rajo.		Descripción Medio de Prueba: En la fotografía tomada desde el mirador de la mina, se observa el botadero Norte en operación.

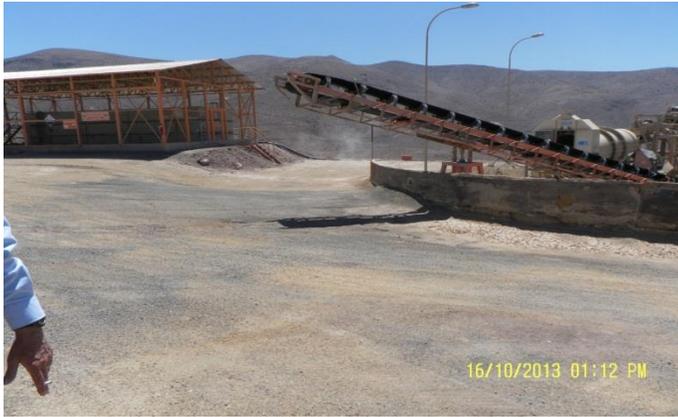
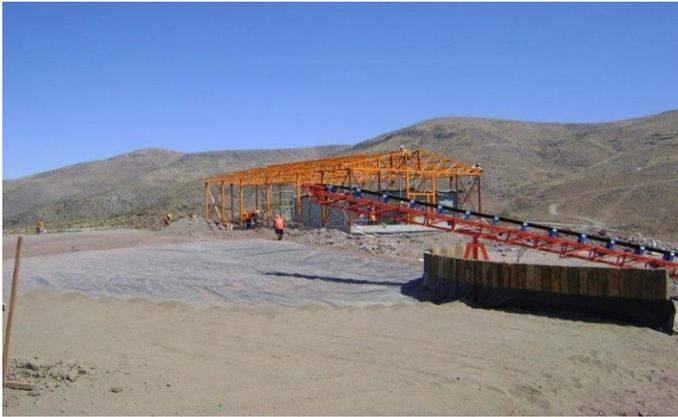
- a. Durante la inspección no existían material pelletizado y curado, ya que el proyecto no estaba operando. De acuerdo a lo indicado por el Sr. Alejandro Aron, Jefe de Medio Ambiente, se recibieron relaves hasta abril de 2013.
- b. No se pudo constatar la impermeabilización de cancha de reposo de material pelletizado y curado, ya que ésta se encontraba bajo material sólido. El Titular en su presentación de fecha 23-10-2013 presentó registros fotográficos (Anexo 3 del presente informe) que acreditan la impermeabilización de la cancha durante la fase de construcción.

Descripción Medio de Prueba: En la fotografía se observa cancha de reposo de material pelletizado y curado, sin mineral acumulado.	Descripción Medio de Prueba: En la fotografía presentada por el Titular se observa la impermeabilización de la cancha de reposo de material pelletizado y curado.
--	---

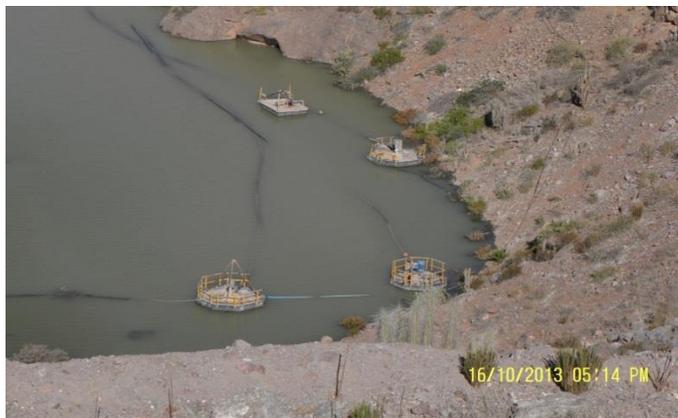
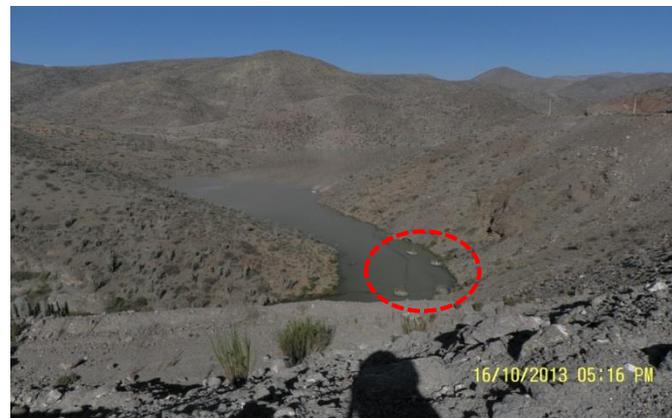
Fotografía 10.		Fecha : 16-10-2013		Fotografía 11.		Fecha : 16-10-2013	
Coordenadas WGS84	Norte: 6.691.396 m.	Este: 310.543 m.		Coordenadas WGS84	Norte: 6.691.396 m.	Este: 310.543 m.	
Descripción Medio de Prueba: En la fotografía se observan las cuatro bombas dispuestas en balsas flotantes en la laguna del tranque.				Descripción Medio de Prueba: En la fotografía se observa dentro de líneas segmentadas las cuatro bombas en balsas flotantes en la laguna del tranque.

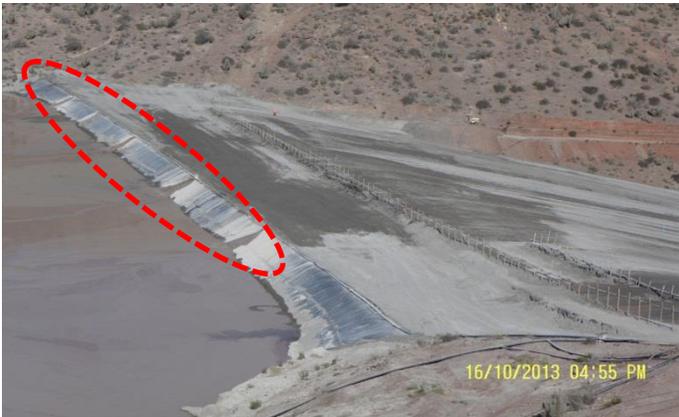
Fotografía 14.		Fecha : 16-10-2013
Coordenadas WGS84	Norte: 6.691.280 m.	Este: 310.804 m.
Descripción Medio de Prueba: En la fotografía dentro de línea segmentada se observan las 5 descargas de lamas al interior del tranque.

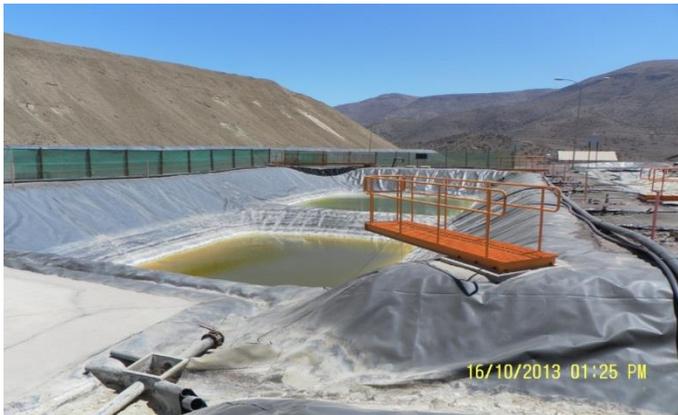
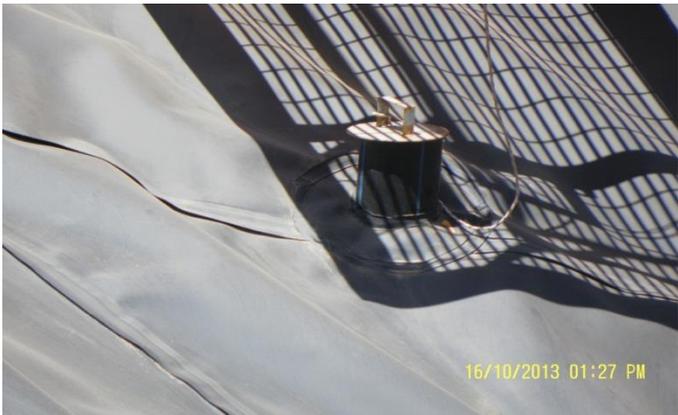
Fotografía 41.		Fecha : 16-10-2013

Coordenadas WGS84	Norte: 6.693.853 m.	Este: 317.377 m.	
Descripción Medio de Prueba: En la fotografía se observa la piscina de solución rica impermeabilizada.		Descripción Medio de Prueba: En la fotografía se observa una de las cámaras de detección de fugas.

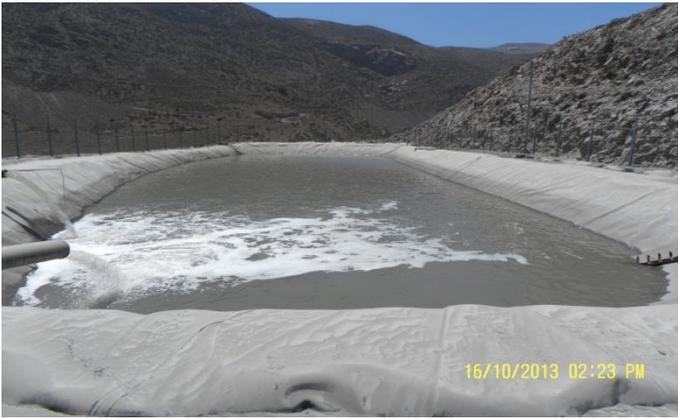
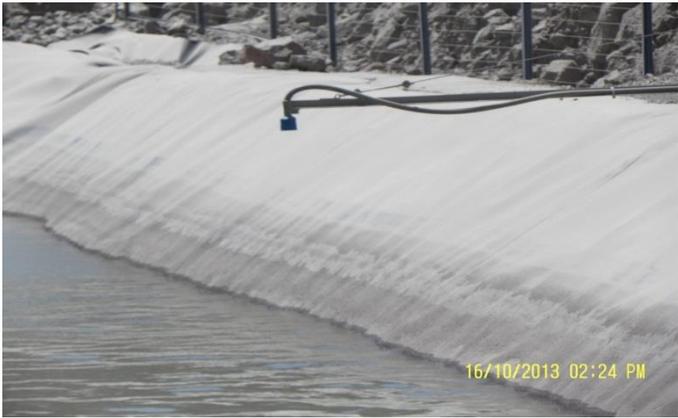
Fotografía 43.		Fecha : 16-10-2013		Fotografía 44.		Fecha : 16-10-2013	
Coordenadas WGS84	Norte: 6.692.229 m.	Este: 318.144 m.		Coordenadas WGS84	Norte: 6.692.229 m.	Este: 318.144 m.	
Descripción Medio de Prueba: En la fotografía se observa la piscina de agua industrial.				Descripción Medio de Prueba: En la fotografía se observa el sensor ultrasónico de la piscina de agua industrial.

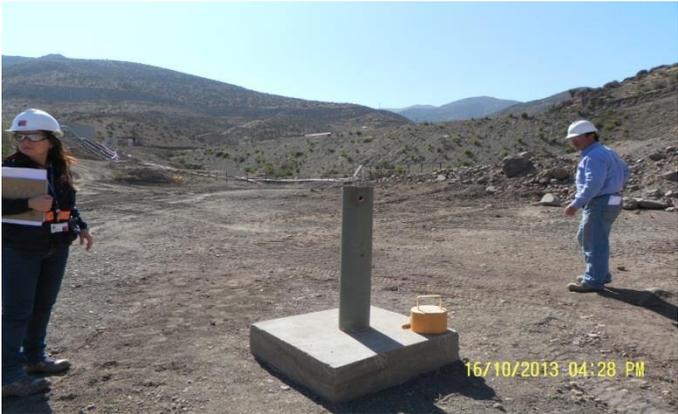
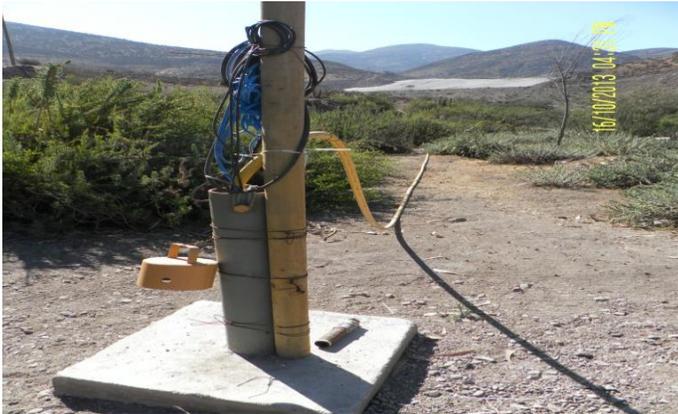
Fotografía 47.	Fecha : 16-10-2013	Fotografía 48.	Fecha : 16-10-2013
-----------------------	---------------------------	-----------------------	---------------------------

Hecho constatado durante la fiscalización:
 a. Se constató 2 pozos de monitoreo de detección de infiltraciones del tranque de relaves Humo Corral.

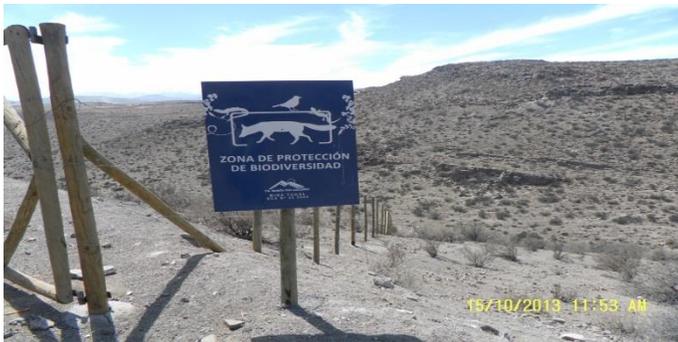
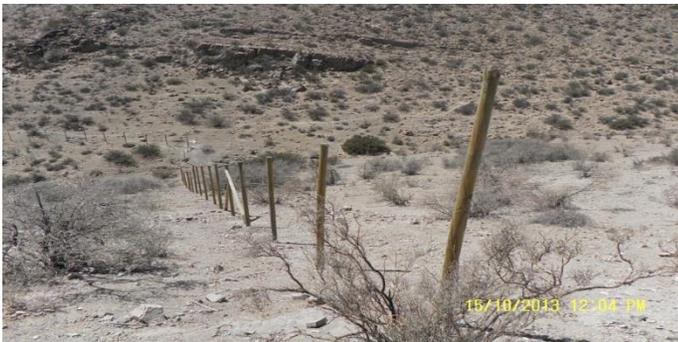
Fotografía 49.	Fecha : 15-10-2013	Fotografía 50.	Fecha : 15-10-2013		
Coordenadas WGS84	Norte: 6.705.029 m.	Este: 313.504 m.	Coordenadas WGS84	Norte: 6.705.029 m.	Este: 313.504 m.
Descripción Medio de Prueba: En la fotografía se observa uno de los accesos al área de compensación, donde se visualiza señalética y cercado.		Descripción Medio de Prueba: En la fotografía se observa cercado del área de compensación.

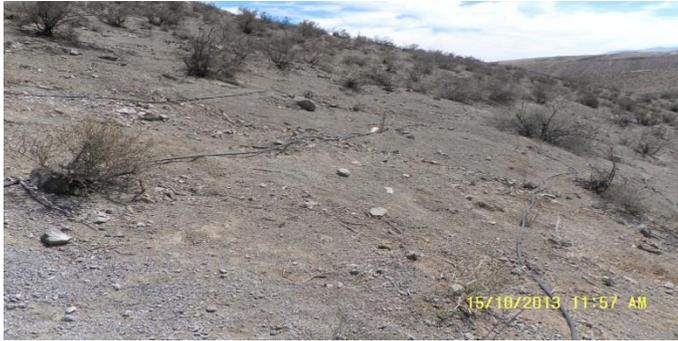
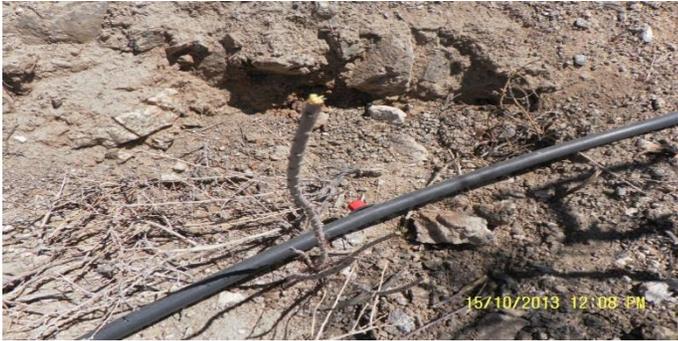
Fotografía 51.	Fecha : 15-10-2013	Fotografía 52.	Fecha : 15-10-2013		
Coordenadas WGS84	Norte: 6.705.029 m.	Este: 313.504 m.	Coordenadas WGS84	Norte: 6.705.029 m.	Este: 313.504 m.
Descripción Medio de Prueba: En la fotografía se observa sistemas de riego instalado en el área de compensación de especies leñosas.		Descripción Medio de Prueba: En la fotografía se observa individuo de <i>Balsamocarpon brevifolium</i> (algarrobilla) seco y muerto.

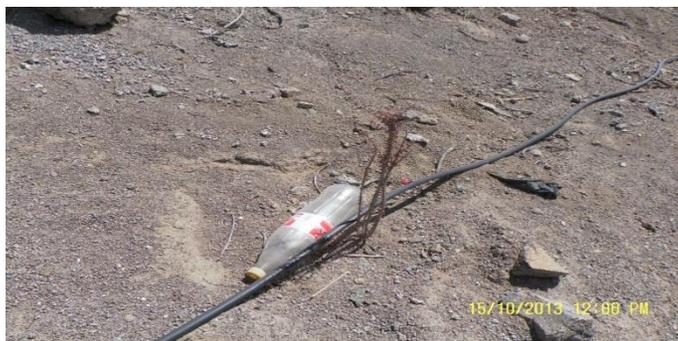
Fotografía 53.	Fecha : 15-10-2013		Fotografía 54.	Fecha : 15-10-2013	
Coordenadas WGS84	Norte: 6.705.029 m.	Este: 313.504 m.	Coordenadas WGS84	Norte: 6.705.029 m.	Este: 313.504 m.

<p>Descripción Medio de Prueba: En la fotografía se observa individuo de <i>Balsamocarpus brevifolium</i> (algarrobillita) seco y muerto.</p>	<p>Descripción Medio de Prueba: En la fotografía se observan los estanques de acumulación de agua para riego en el área de compensación de especies leñosas.</p>
--	---

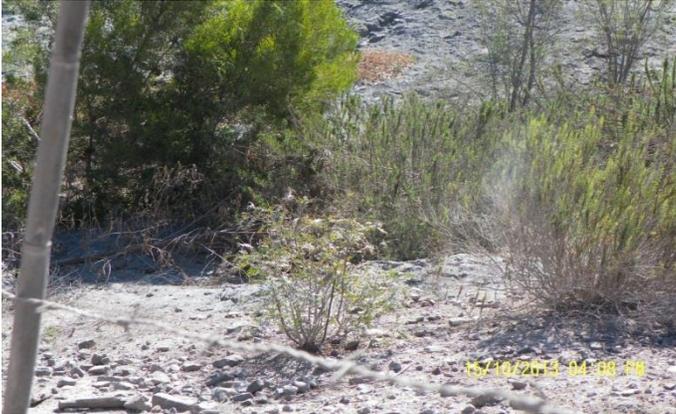
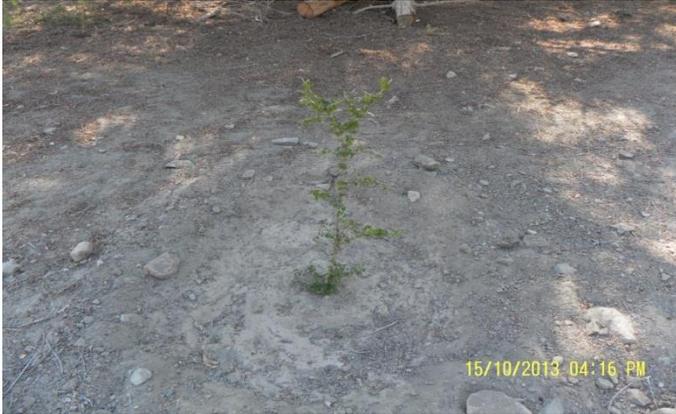
Fotografía 63.		Fecha : 15-10-2013		Fotografía 64.		Fecha : 15-10-2013	
Coordenadas WGS84	Norte: 6.692.061 m.	Este: 317.018 m.		Coordenadas WGS84	Norte: 6.691.974 m.	Este: 317.086 m.	
Descripción Medio de Prueba: En la fotografía se observa uno de los sitios de manejo de especies.				Descripción Medio de Prueba: En la fotografía se observa uno de los individuos de <i>Porlieria chilensis</i> (guayacán) localizados en los sitios.

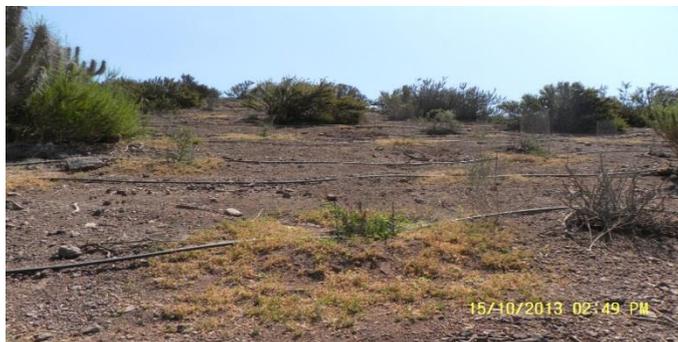
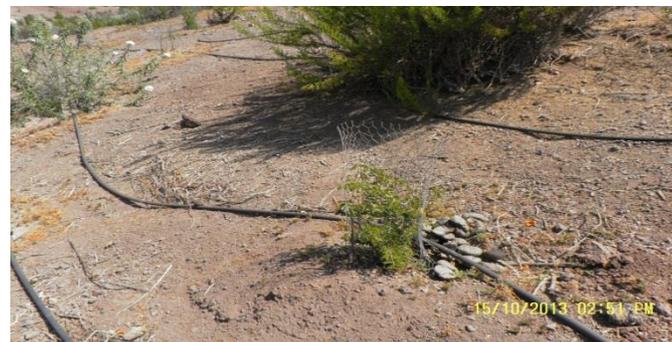
Fotografía 65.	Fecha : 15-10-2013		Fotografía 66.	Fecha : 15-10-2013	
Coordenadas WGS84	Norte: 6.690.714 m.	Este: 311.096 m.	Coordenadas WGS84	Norte: 6.690.714 m.	Este: 311.096 m.

Descripción Medio de Prueba: En la fotografía se observa área de rescate y manejo 1.	Descripción Medio de Prueba: En la fotografía se observa individuo de <i>Porlieria chilensis</i> (guayacán) en el área 1.
--	---

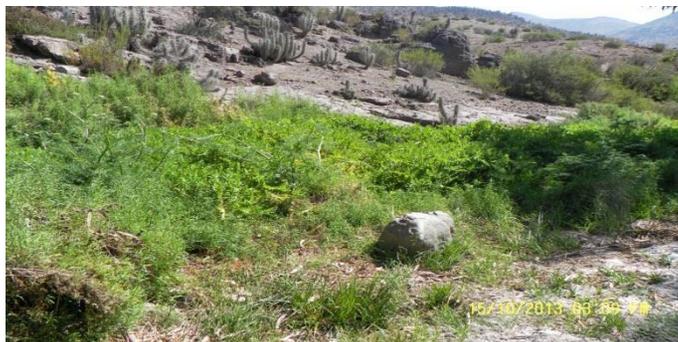
Fotografía 69.	Fecha : 15-10-2013		Fotografía 70.	Fecha : 15-10-2013	
Coordenadas WGS84	Norte: 6.690.733 m.	Este: 311.287 m.	Coordenadas WGS84	Norte: 6.690.733 m.	Este: 311.287 m.
Descripción Medio de Prueba: En la fotografía se observa área de recreación de xerofíticas.			Descripción Medio de Prueba: En la fotografía se observa individuo de <i>Monttea chilensis var. taltalensis</i> (Uvillo) en el área de recreación de xerofíticas.

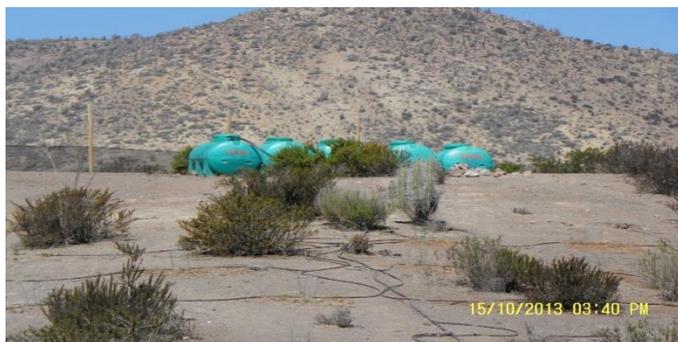
Fotografía 71.	Fecha : 15-10-2013		Fotografía 72.	Fecha : 15-10-2013	
Coordenadas WGS84	Norte: 6.691.834 m.	Este: 311.152 m.	Coordenadas WGS84	Norte: 6.691.834 m.	Este: 311.152 m.
Descripción Medio de Prueba: En la fotografía se observan estanques de acumulación de agua para riego del área 2.			Descripción Medio de Prueba: En la fotografía se observa individuo de <i>Porlieria chilensis</i> (guayacán) en el área 2.

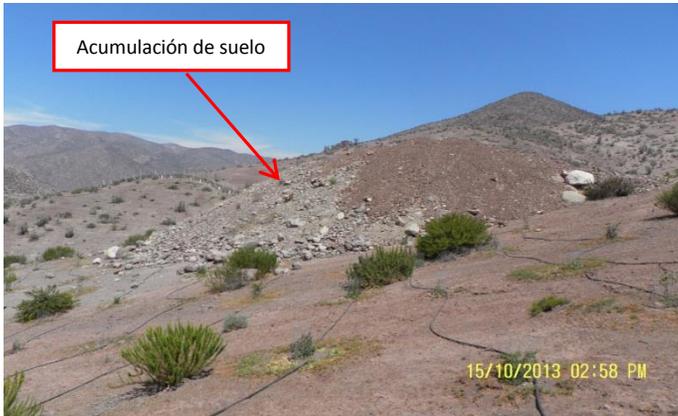
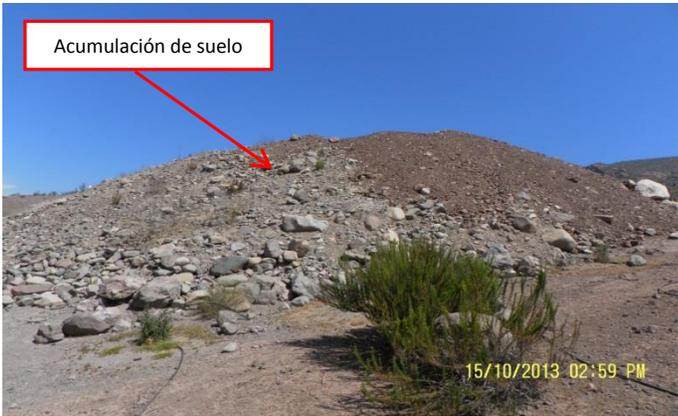
Fotografía 73.		Fecha : 15-10-2013	
Coordenadas WGS84	Norte: 6.690.687 m.	Este: 311.181 m.	
Descripción Medio de Prueba: En la fotografía se observa la acumulación de suelo.		Descripción Medio de Prueba: En la fotografía se observa la acumulación de suelo.	
Fotografía 74.		Fecha : 15-10-2013	
Coordenadas WGS84	Norte: 6.690.687 m.	Este: 311.181 m.

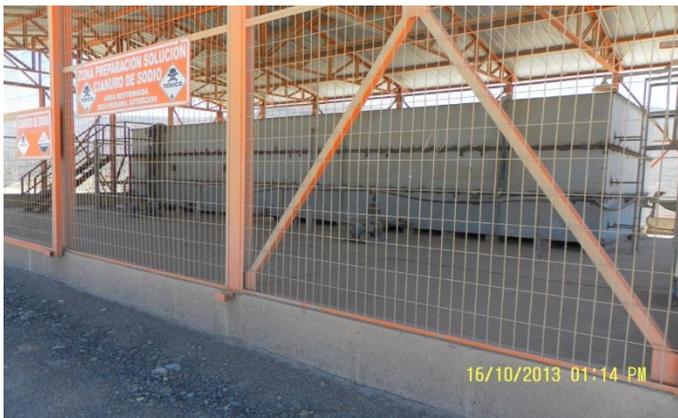
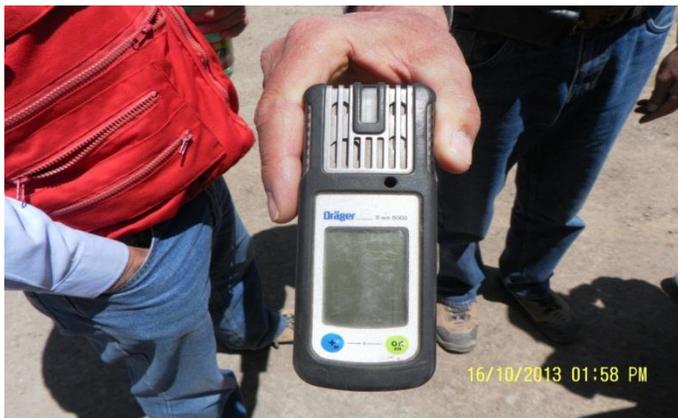
Fotografía 75.		Fotografía 76.	
Fecha : 16-10-2013		Fecha : 16-10-2013	
Coordenadas WGS84	Norte: 6.693.903 m.	Este: 317.439 m.	Coordenadas WGS84
			Norte: 6.693.903 m.
			Este: 317.439 m.
Descripción Medio de Prueba: En la fotografía se observa estanque de almacenamiento de cianuro.		Descripción Medio de Prueba: En la fotografía se observa equipo detector individual de ácido cianhídrico.

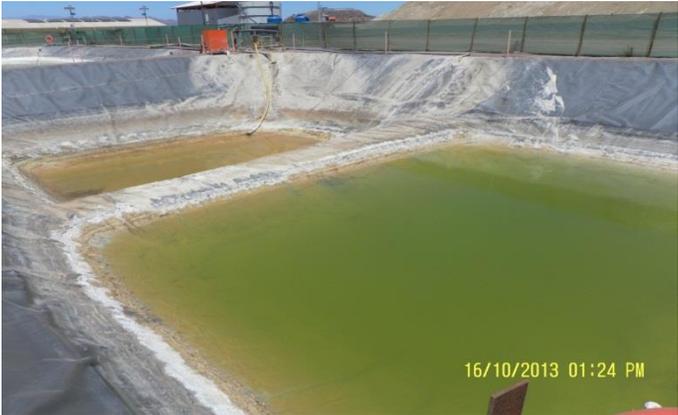
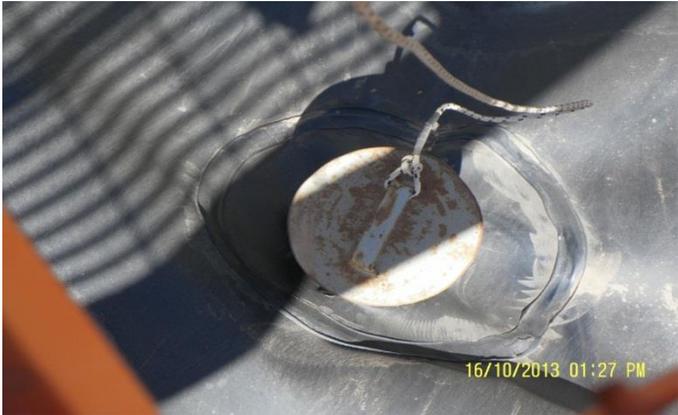
Hecho constatado durante la fiscalización:
 a. Se constató piscina de emergencia impermeabilizada con HDPE, que cuenta con 4 cámaras de detección de fugas.

Fotografía 77.		Fecha : 16-10-2013	Fotografía 78.		Fecha : 16-10-2013
Coordenadas WGS84	Norte: 6.693.830 m.	Este: 317.394 m.	Coordenadas WGS84	Norte: 6.693.830 m.	Este: 317.394 m.
Descripción Medio de Prueba: En la fotografía se observa la piscina de emergencia.			Descripción Medio de Prueba: En la fotografía se observa una de las cámaras de detección de fuga.

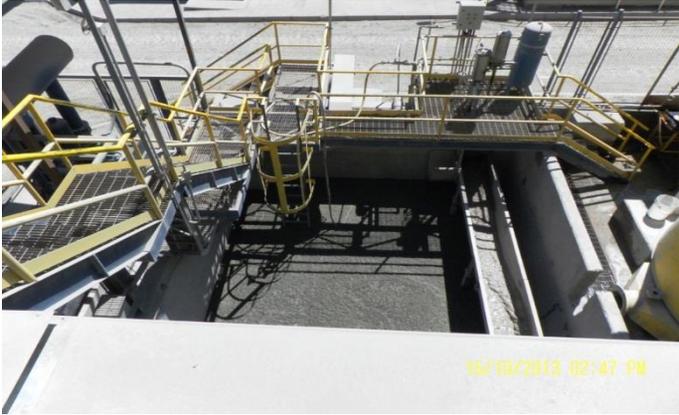
Fotografía 79.		Fecha : 16-10-2013	
Coordenadas WGS84		Norte: 6.692.224 m.	Este: 318.051 m.
Descripción Medio de Prueba: En la fotografía se observa la piscina de emergencia del área de flotación, ubicada bajo las celdas.

45	Planes de Contingencia.	Considerando 3.1.1.c. RCA N° 107/2010. <i>"(...) Además, se considera incorporar como parte del plan de contingencia ante posibles fugas, una piscina de emergencia cuya labor será contener, eventualmente, la totalidad de los fluidos contenidos en las celdas detalladas. (...) y estará revestida por muros de hormigón y láminas de polietileno."</i>	Se constató piscina de emergencia de hormigón de la nueva área de flotación sin láminas de polietileno.
49	Otros Permisos Ambientales Sectoriales.	Considerando 9. RCA N° 239/2009. <i>"9. Que, al proyecto le son aplicables los permisos ambientales sectoriales descritos en los artículos (...), 91, (...), todos del Título VII del D.S. N° 95 del Ministerio Secretaria General de la Presidencia y cumple con los requisitos para su otorgamiento, de acuerdo a los antecedentes agregados al expediente de evaluación respectivo."</i>	Durante la inspección de fecha 16-10-2013 se solicitó al Titular presentar "PAS 91" asociado al Tranque de Relaves Humo Corral (RCA N° 239/2009). El titular presentó con fecha 23-10-2013 copia de solicitud de aprobación del sistema de alcantarillado particular presentada ante la SEREMI de Salud el 04-08-2011 (Anexo 31), por lo que no se acredita tramitación de este PAS.

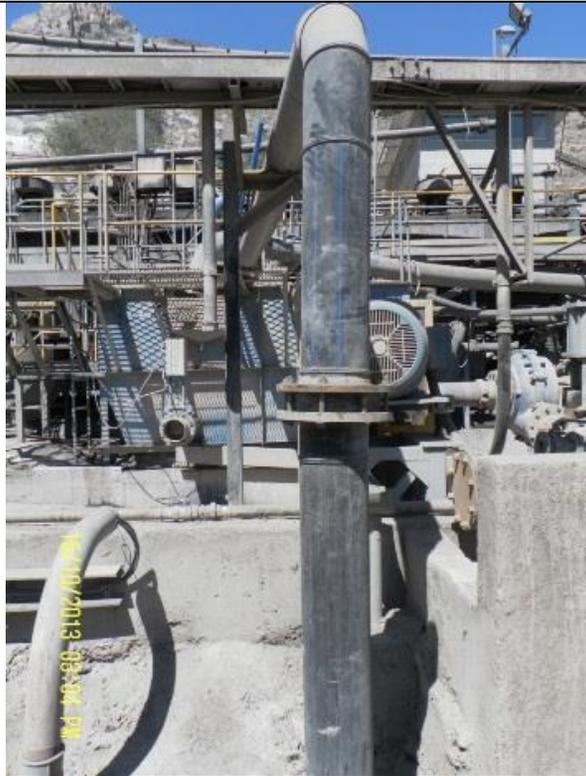
Fotografía 80.	Fecha : 16-10-2013
Coordenadas WGS84	Norte: 6.692.201 m. Este: 318.028 m.
Descripción Medio de Prueba: En la fotografía se observa la tubería de conducción de relaves integrales hacia el tranque de relaves Socorro 6.
