INFORME DE FISCALIZACIÓN AMBIENTAL

INSPECCIÓN AMBIENTAL

CELULOSA ARAUCO Y CONSTITUCIÓN S.A.

DFZ-2013-1319-VII-RCA-IA

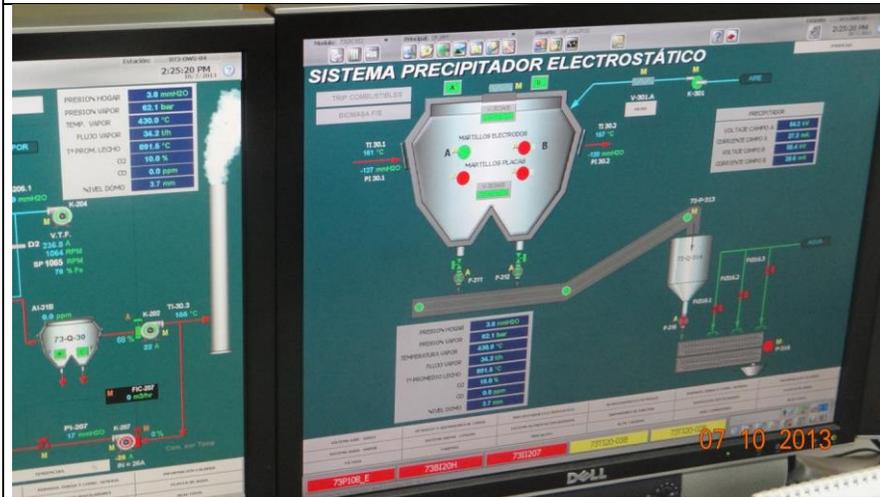
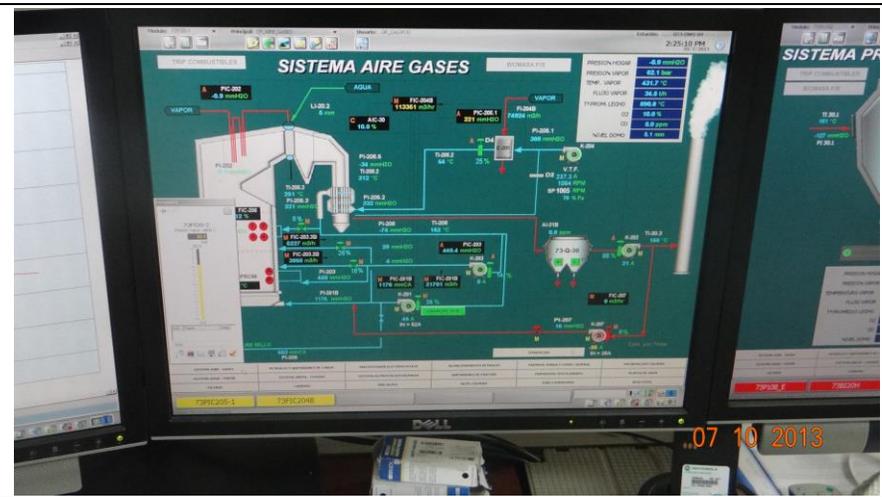
- a) Se constata la existencia de una caldera de poder, la cual posee un precipitador electrostático. Al momento de la inspección se registra en el sistema de monitoreo electrónico de la empresa un valor de emisión de CO equivalente a 0,0 ppm.

- b) Se constata la existencia de una caldera recuperadora, la cual posee cuatro precipitadores electrostáticos. Al momento de la inspección se registran en el sistema de monitoreo electrónico de la empresa los siguientes valores de emisión:

- TRS= 0,87 ppm.
- c) Se constata la existencia un horno de cal, el cual al momento de la inspección el sistema de monitoreo electrónico de la empresa registra las siguientes emisiones: TRS=1,183 ppm (8%).

Fotografía 1.	Fecha : 07-10-2013		Fotografía 2	Fecha : 07-10-2013	
Coordenadas WGS84	Norte: s/i	Este: s/i	Coordenadas WGS84	Norte: s/i	Este: s/i
Descripción Medio de Prueba: Panel de control del sistema de precipitador electrostático de la caldera de poder.			Descripción Medio de Prueba: Panel de control del sistema de aire gases.

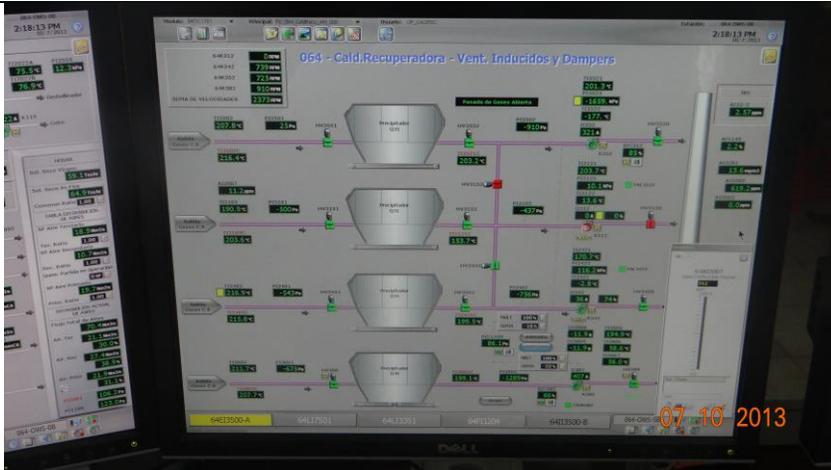
Fotografía 3.	Fecha : 07-10-2013	Fotografía 4.	Fecha : s/i.
----------------------	---------------------------	----------------------	---------------------

Descripción Medio de Prueba: Panel de control de Precipitadores Electrostáticos de la Caldera Recuperadora.

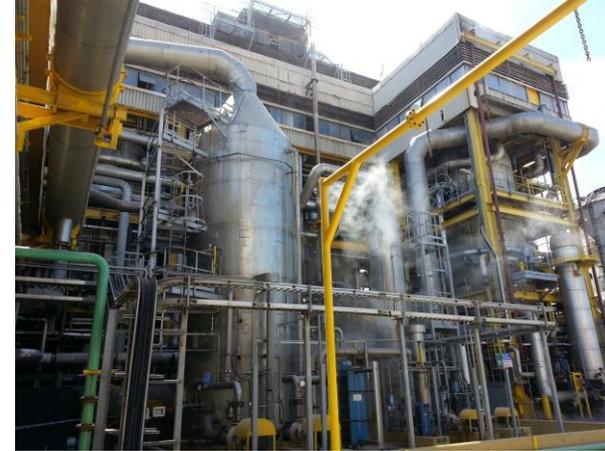
Descripción Medio de Prueba: Scrubber Zona de Lavado.

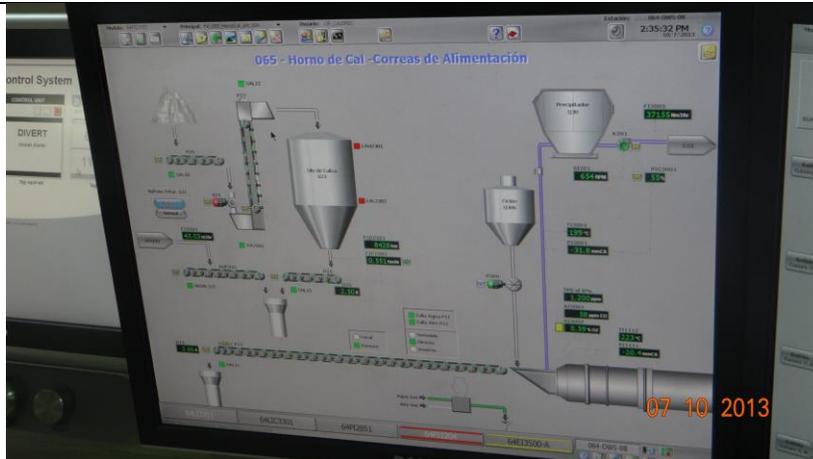
Descripción Medio de Prueba: Panel de control Horno de Cal.

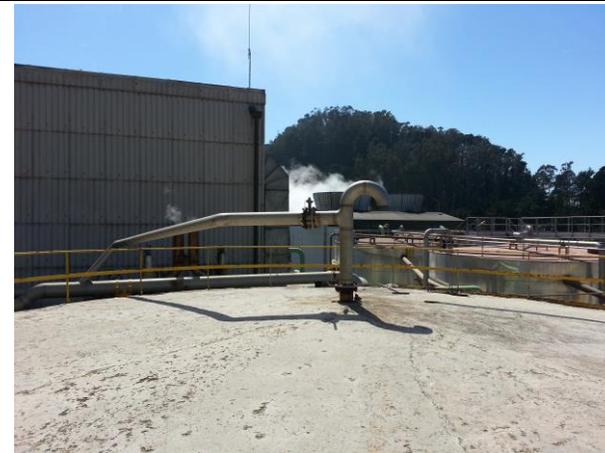
Descripción Medio de Prueba: Canalización estanque de licor negro.

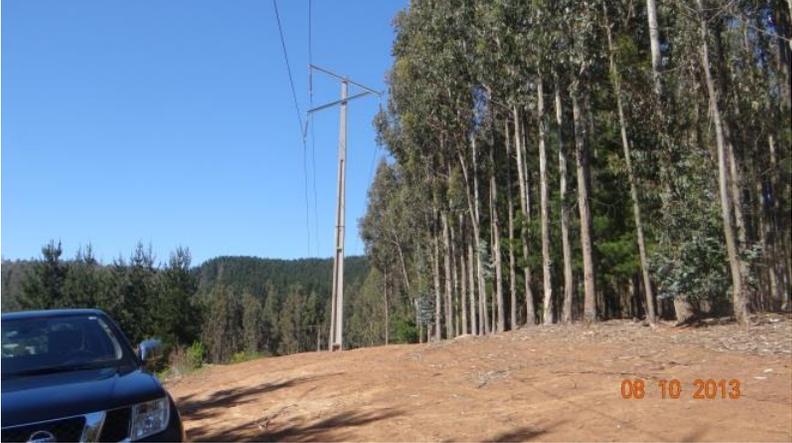
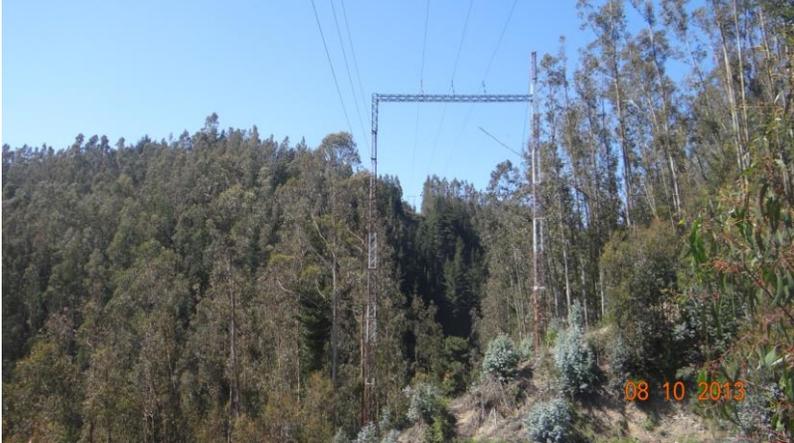
Número de Hecho Constatado: 8	Estación: 2
Exigencia: Resuelvo 2 RCA 244/1996: "Se deberá rozar sólo aquella vegetación de altura mayor a un metro, permitiendo que los renuevos mantengas vivas a las especies vegetales. En ningún caso se deberá cortar vegetación arbustiva o menor...".	
Punto 3.1. EIA "Proyecto de aumento generación eléctrica en planta celulosa Constitución, subestación y línea de transmisión de alta tensión": "Localización Geográfica...una franja de servidumbre de 15 metros de ancho por 5,2 km de largo para la transmisión de la energía eléctrica..."	
Hechos constatados durante la fiscalización: <ul style="list-style-type: none">a) La estructura N°2 de la línea de transmisión (visible desde la Planta) presenta vegetación en su base correspondiente a eucaliptus.b) La estructura N°5 (ubicada en coordenadas UTM Datum WGS 84 Huso 18 S 6.085.003 N - 188.857 E) cuenta con una franja de servidumbre de 15 metros.c) Se constata la existencia de un eucaliptus a 3,70 metros de la estructura N° 4 y de otro ejemplar bajo la línea de transmisión.d) A 1,15 m de distancia de la estructura N° 6 se encuentra un pino de 2,5 m de altura (Coordenadas UTM Datum WGS 84 Huso 18S 6.084.847 N 188.809 E).e) Desde estructura N° 6 a N°7 se aprecia un ejemplar de Eucaliptus que se encuentra bajo la línea, quedando a una distancia de 3 metros desde el árbol a ésta.f) Las estructuras N° 11, 12 y 13 no presentan vegetación bajo la línea de transmisión ni de la franja de servidumbre.g) Se constata la presencia de vegetación por todo el contorno de la estructura N° 18, con ejemplares correspondientes a las especies Retamilla (<i>Retanilla ephedra</i>), Eucalipto (<i>eucaliptus</i>), Litre (<i>lithraea caustica</i>) y Lingue (<i>Persea lingue</i>).h) Se constata la presencia de vegetación por todo el contorno de la estructura N° 21, contando con ejemplares de las especies Aromo (<i>Acacia dealbata</i>) y Retamilla (<i>Retanilla ephedra</i>), no existiendo una franja de 15 metros de servidumbre.i) La estructura N° 25 se encuentra con vegetación en todo su contorno.j) La estructura N° 26 presenta en su base ejemplares de Retamilla (<i>Retanilla ephedra</i>) de aproximadamente 1,8 de altura. Se mide la distancia de la franja de servidumbre, arrojando una distancia total equivalente a 12,3 metros (6,3 m. y 6 m. por cada lado).k) La estructura N° 27 se encuentra al interior del cementerio "Altos del Maule", constatándose que su base se encuentra despejada y con una franja de servidumbre superior a los 15 metros de longitud (Coordenadas UTM Datum WGS 84 Huso 18 S 6.081.759 N - 190.394 E).l) Las estructuras N° 28 y 29 se encuentran a la orilla del camino, constatándose que sus franjas de servidumbre se encuentran despejadas (Coordenadas UTM Datum WGS 84 Huso 18S 6.083.674 N 190.548 E).m) La estructura N° 31 se encuentre cercada, constatándose que su franja de servidumbre se observa despejada de vegetación (Coordenadas UTM Datum WGS 84 Huso 18 S 6.081.469 N 190.630 E).n) La estructura N°32 presenta su franja de servidumbre cubierta de vegetación, constatándose la existencia de ejemplares de Retamilla (<i>retanilla ephedra</i>), Litre (<i>Lithraea caustica</i>), un boldo (<i>Peumus Boldus</i>) de 3,5 m. de altura y un eucaliptus de 5 m. de altura (Coordenadas UTM Datum WGS 84 Huso 18 S 6.081.418 N 190.703 E).

Fotografía 7.	Fecha : 08-10-2013.		Fotografía 8.	Fecha : 08-10-2013.	
Coordenadas WGS84	Norte: 6.083.148 m.	Este: 189.012 m.	Coordenadas WGS84	Norte: s/i	Este: s/i
Descripción Medio de Prueba: Estructura N° 11 sin vegetación en la franja de servidumbre			Descripción Medio de Prueba: Estructura N° 18, con presencia de vegetación en contorno

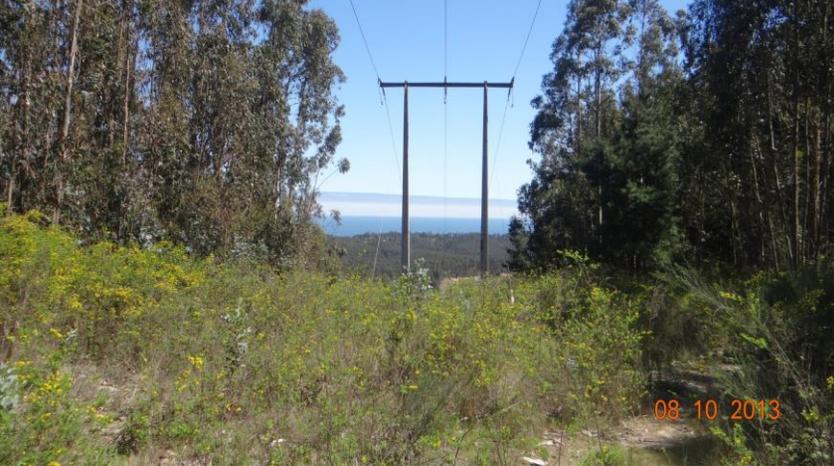
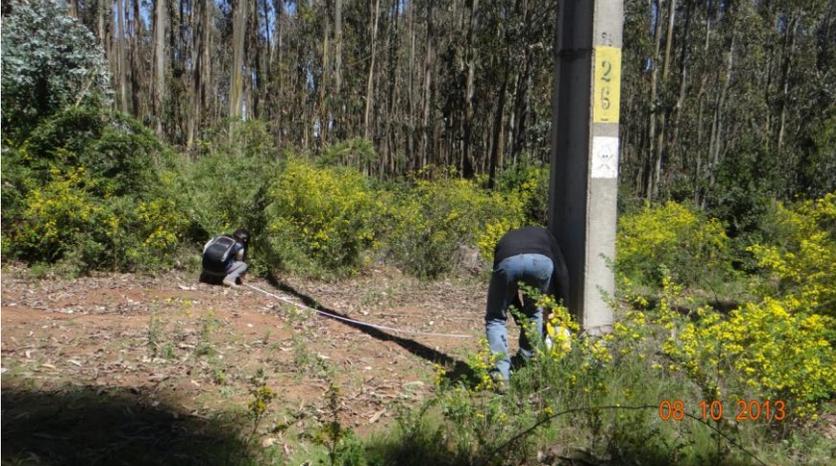
Fotografía 9.	Fecha : 08-10-2013.		Fotografía 10.	Fecha : 08-10-2013.	
Coordenadas WGS84	Norte: 6.082.317 m.	Este: 189.727 m.	Coordenadas WGS84	Norte: 6.081.826 m.	Este: 190.230 m.
Descripción Medio de Prueba: Estructura N° 21, con faja de servidumbre inferior a 15 metros de longitud.			Descripción Medio de Prueba: Estructura N°26, cuya medición de la franja de servidumbre arrojó un valor total de 12,3 metros de longitud.

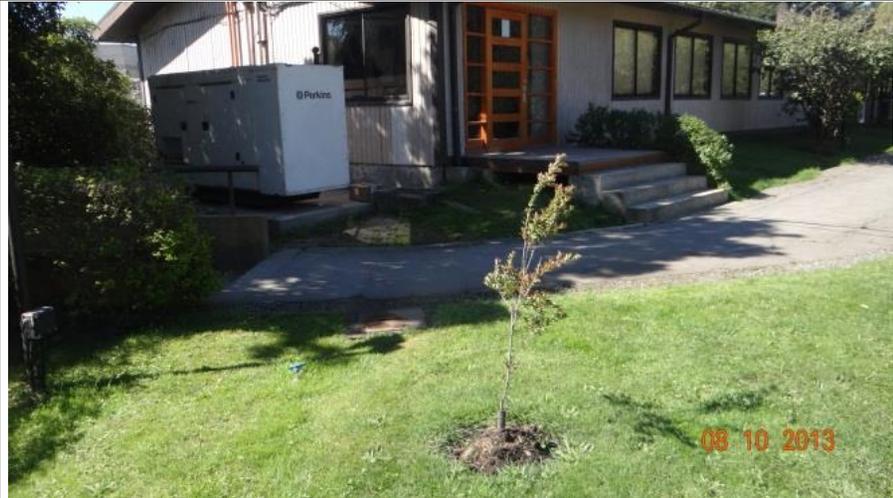
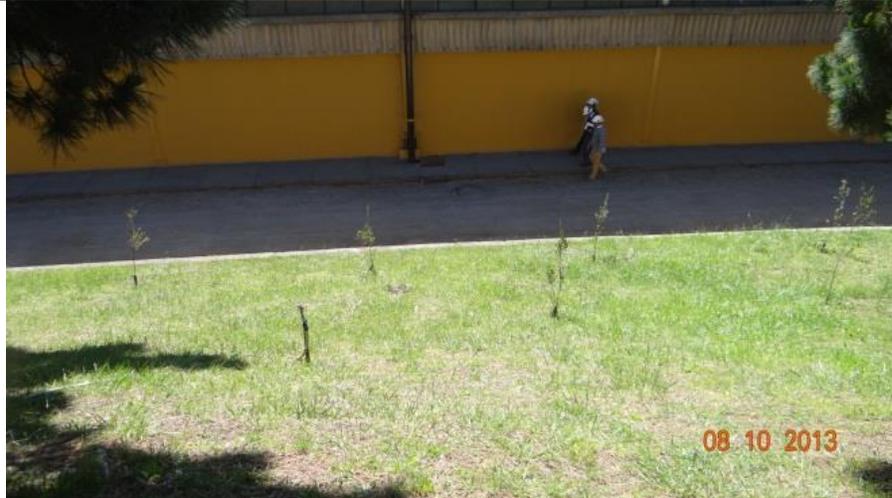
Número de Hecho Constatado: 9	Estación: 1
Exigencia:	
Resuelvo 2 RCA 244/1996: "Se deberá proteger y replantar las especies <i>Amomyrtus luma</i> , de acuerdo a las disposiciones del D.L. 701 y la Ley de bosques".	
Hecho constatado durante la fiscalización:	
<p>a) Se consta la plantación de ejemplares de la especie Luma (<i>Amomyrtus luma</i>) al interior de la Planta, por el costado sur colindante a la calle Mac Iver y en zona norte aledaña a estacionamientos de gerencia.</p> <p>b) Durante la actividad de inspección ambiental el titular entrega la siguiente información:</p> <ul style="list-style-type: none"> - Plano de plantación de <i>Amomyrtus luma</i> dentro de la empresa (Anexo 6) - Factura N° 00988 de fecha 26-03-2013, que acredita compra de 50 ejemplares de <i>Amomyrtus Luma</i> (Anexo 7).

Fotografía 11.	Fecha : 08-10-2013		Fotografía 12.	Fecha : 08-10-2013	
Coordenadas WGS84	Norte: 6.085.468 m.	Este: 189.397 m.	Coordenadas WGS84	Norte: 6.085.468 m.	Este: 189.397 m.
Descripción Medio de Prueba: Ejemplares de Luma (<i>Amomyrtus luma</i>) al interior de planta			Descripción Medio de Prueba: Ejemplares de Luma (<i>Amomyrtus luma</i>) al interior de planta

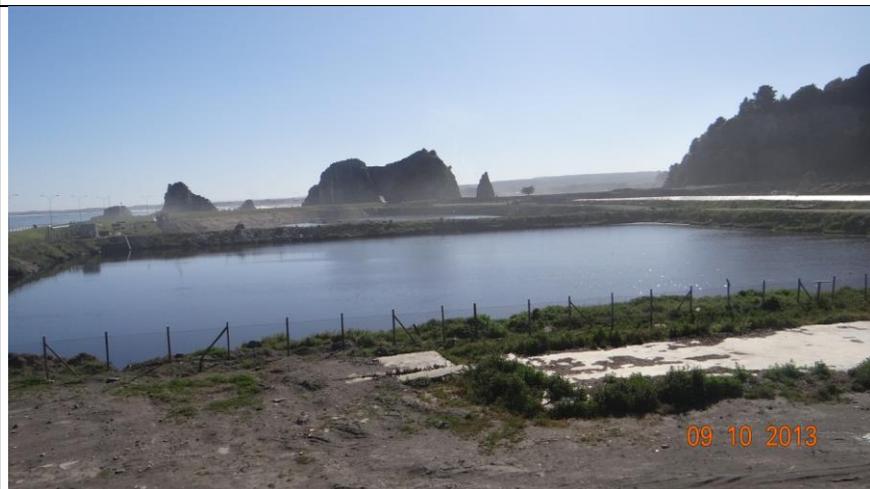
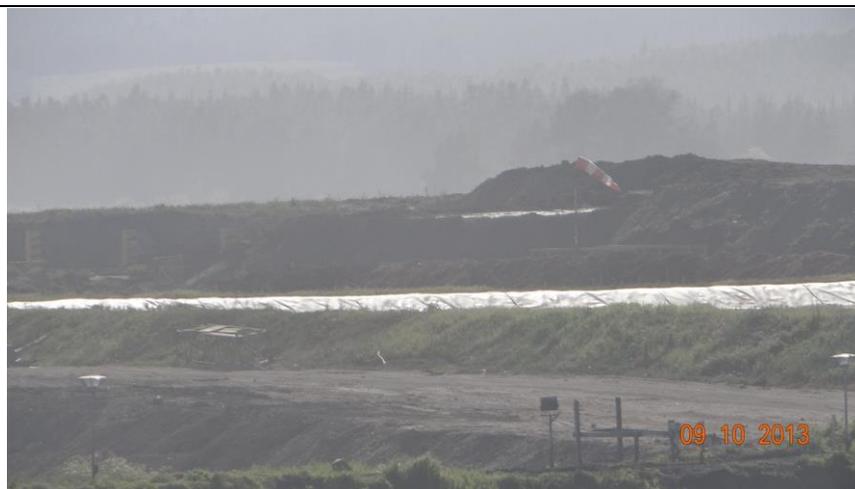
Hecho constatado durante la fiscalización: b) Se constata la existencia de las lagunas N°1 y N°2. Al momento de la inspección la laguna N°1 se encuentra con agua y la laguna N°2 en faena de retiro de lodos, los cuales son acumulados en la zona norte de la empresa para posteriormente ser utilizados, de acuerdo a lo indicado por el Sr. Juan Pablo Arroyo (Subgerente de Medioambiente), como sustrato para parquear el contorno de la industria.

Fotografía 13.		Fecha : 09-10-2013		Fotografía 14.		Fecha : 09-10-2013	
Coordenadas WGS84	Norte: s/i	Este: s/i		Coordenadas WGS84	Norte: s/i	Este: s/i	
Descripción Medio de Prueba: Laguna N° 1.				Descripción Medio de Prueba: Laguna N° 2.

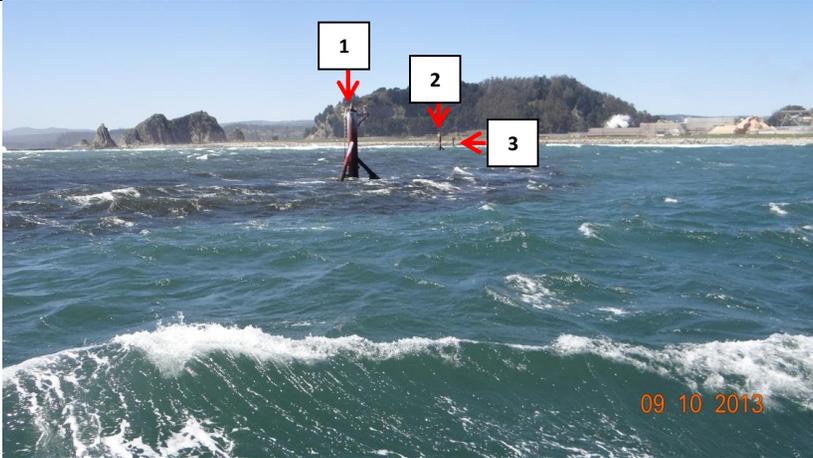
Número de Hecho Constatado: 11	Estación: 5
Exigencia: Considerando 4 RCA 34/2006: <i>"...Durante el proceso de evaluación, el titular planteó la instalación de la tubería del emisario en forma sumergida (es decir, bajo la superficie del mar, al igual que el tramo correspondiente al difusor), apoyada en pilotes...La COREMA del Maule considera que esta opción sumergida es la adecuada para el desarrollo del proyecto, lo que implica que la tubería quedará sumergida y, por lo tanto, no será visible en toda su extensión. La construcción será similar a la opción elevada, con la única diferencia que los pilotes de soporte requerirán ser cortados, una vez concluida la instalación de la tubería, a una altura bajo la superficie del agua..."</i>	
Hechos constatados durante la fiscalización: <ol style="list-style-type: none"> Siendo las 12:45 horas del día 09-10-2013 se da inicio a la navegación rumbo al emisario submarino a bordo de la Lancha Patrullera Marítima "Arcángel 4406" de la Armada de Chile, tripulada por el Sargento Segundo Sr. José Muñoz. Se constata la existencia de tres pilotes de color rojo, ubicados en las siguientes coordenadas geográficas (medidas con el radar y GPS de la embarcación): <ul style="list-style-type: none"> - 35° 19'10" S - 72° 25'43" W. - 35°19'13" S - 72°25'35" W. - 35°19'17" S - 72°25'27" W. Al momento de la navegación las condiciones del mar son de marejadilla con una velocidad de viento de entre 30 y 35 nudos.

Fotografía 15.	Fecha : 09-10-2013.	
Coordenadas WGS84	Norte: --	Este: --
Descripción de Medio de Prueba: Vista de los tres pilotes del emisario submarino.

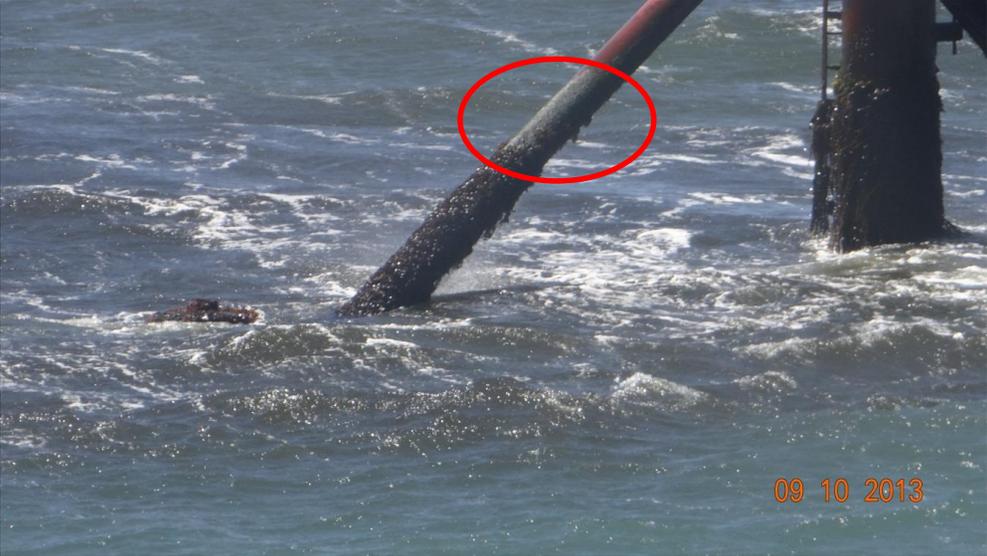
Número de Hecho Constatado: 12	Estación: 5
Exigencia: Considerando 4.5.v) RCA 34/2006: <i>“Pintado de Estructuras: Para proteger los pilotes del emisario de Planta Constitución no se considera el uso de pinturas ni antincrustantes, ya que debido al carácter abrasivo del medio acuático en el cual se instalarán los pilotes, se considera el recubrimiento de éstos con polietileno de alta densidad...Este recubrimiento protegerá los pilotes bajo el agua, de modo que el control del crecimiento de organismos sobre estas estructuras se realizará de forma mecánica, durante las labores de mantenimiento”.</i>	
Hechos constatados durante la fiscalización: a) Se constata que el pilote N° 3 en su parte inferior (en contacto con el mar) no cuenta con recubrimiento, observándose el metal expuesto.

<p style="text-align: right; color: orange;">09 10 2013</p>	
Fotografía 16.	Fecha : 09-10-2013
Coordenadas WGS84	Norte: s/i Este: s/i
Descripción de Medio de Prueba: Parte inferior del pilote N° 3 en donde se observa al interior del área demarcada que dicha estructura no cuenta con recubrimiento.
