INFORME DE FISCALIZACIÓN AMBIENTAL

INSPECCIÓN AMBIENTAL

CARTULINAS CMPC

DFZ-2013-1326-XIV-RCA-IA

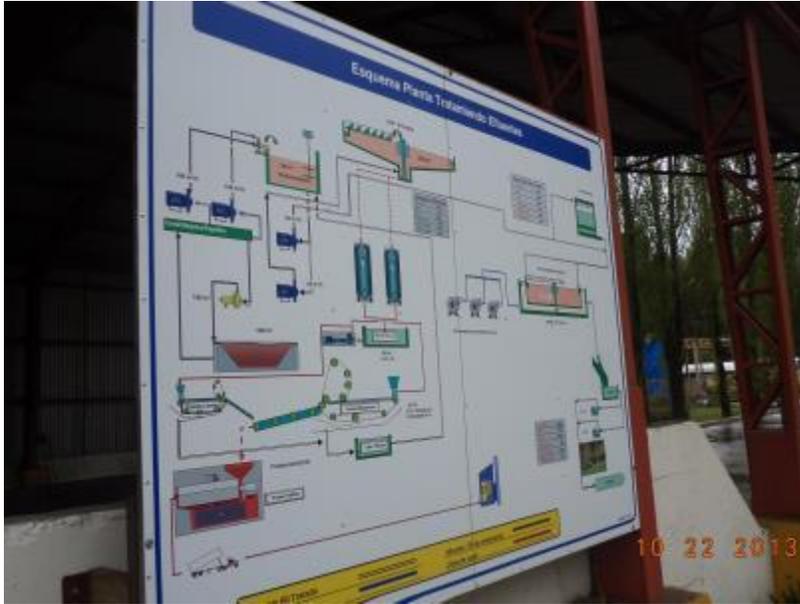
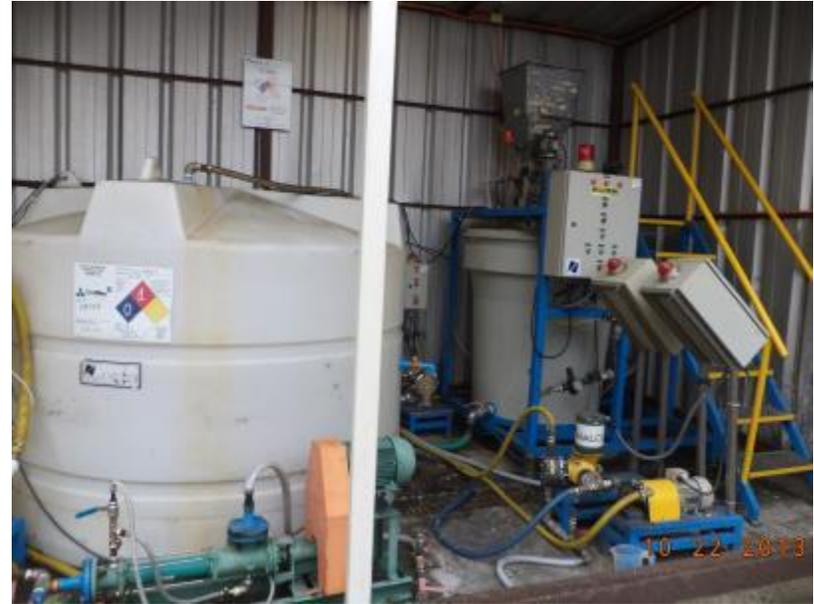
- b) Con todo, junto a personal de la Planta, a saber, la Sra. Carolina Escalona, Jefa del Departamento de Control de Calidad y Encargada SGI (Sistema de Gestión Integrado) y el Sr. Juan Pablo Lobos, Subgerente de Producción, se constató que el sistema de tratamiento de riles, se encontraba en condiciones normales.

Fotografía 1.		Fecha: 22-10-2013				Fotografía 2.		Fecha: 22-10-2013			
Coordenadas WGS84	DATUM	Coordenada 5.594.181	Norte:	Coordenada 655.252	Este:	Coordenadas WGS84	DATUM	Coordenada 5.594.181	Norte:	Coordenada 655.252	Este:
Descripción Medio de Prueba: En la fotografía 1 se aprecia infografía que esquematiza las distintas unidades del sistema de tratamiento de efluentes.						Descripción Medio de Prueba: En la imagen se aprecia la disposición de los estanques utilizados para el proceso de floculación y coagulación como parte del tratamiento secundario.

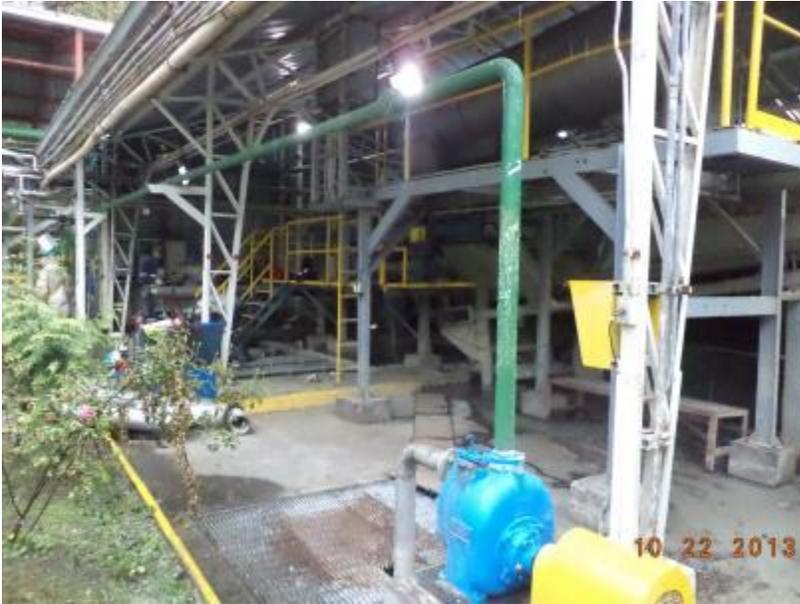
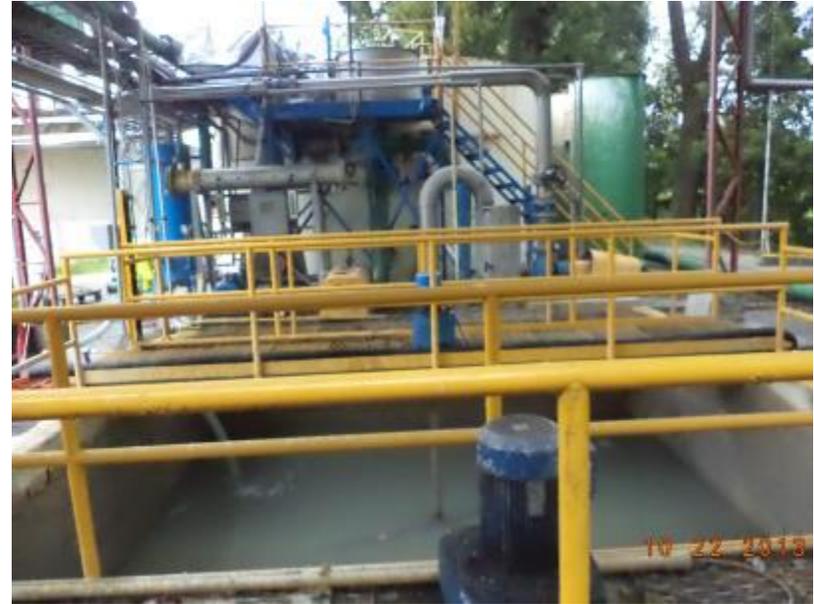
Fotografía 3.		Fecha: 22-10-2013				Fotografía 4.		Fecha: 22-10-2013			
Coordenadas WGS84	DATUM	Coordenada 5.594.181	Norte:	Coordenada 655.252	Este:	Coordenadas WGS84	DATUM	Coordenada 5.594.181	Norte:	Coordenada 655.252	Este:
Descripción Medio de Prueba: La fotografía 3 muestra la prensa de lodos.						Descripción Medio de Prueba: La imagen muestra el clarificador, que es parte del tratamiento primario.

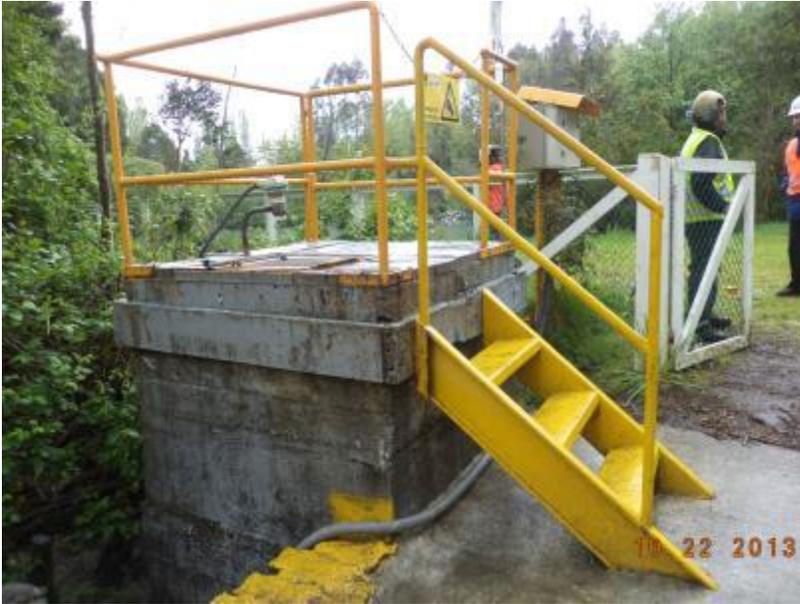
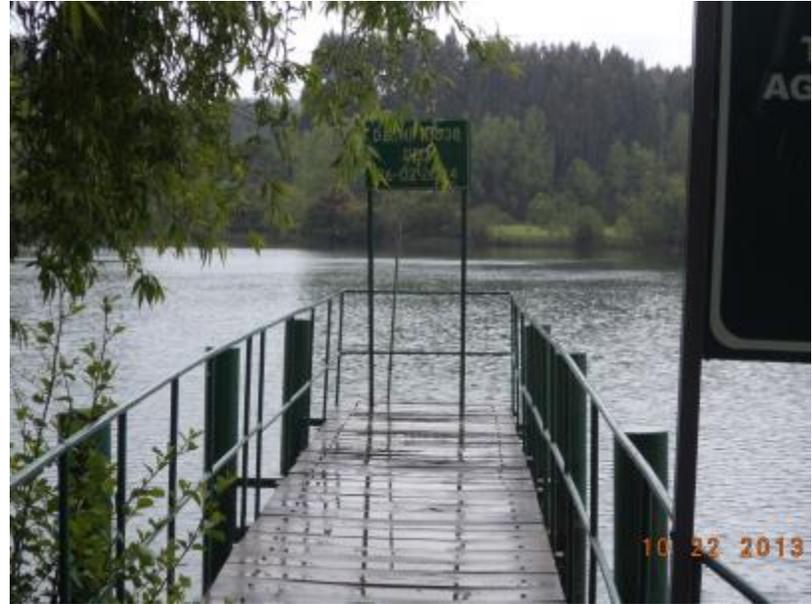
<p>Hecho(s) constatado(s) durante la fiscalización:</p> <ul style="list-style-type: none"> a) Durante la inspección, en el sector de descarga, se constató la implementación de la cámara de monitoreo con su respectivo sensor de nivel, además del punto de descarga hacia el río Calle – Calle. Asimismo, se verificó que las vías de conducción se encontraban en mantenimiento. b) Realizado el examen de información, de acuerdo a los antecedentes aportados por el titular en respuesta a solicitud de documentos durante la inspección, se constató que la instalación cuenta con Resolución de Caracterización de sus Riles (Anexo 8), Resolución de Monitoreo Autocontrol D.G.T.M. Y M.M. ORDINARIO N° 12.600/05/148/VARIOS (Anexo 9) y Resolución que otorga el PAS 73 (Anexo 10). A través de estos tres documentos se establecen las condiciones técnicas y formales a través de las cuales, se realiza la descarga del efluente tratado. c) La Tabla 1, describe un cuadro comparativo de los parámetros medidos en el efluente y los máximos permisibles, según la Tabla N° 2 del D.S. N° 90/2001.

Fotografía 5.		Fecha: 22-10-2013				Fotografía 6.		Fecha: 22-10-2013			
Coordenadas WGS84	DATUM	Coordenada 5.594.451	Norte:	Coordenada 655.181	Este:	Coordenadas WGS84	DATUM	Coordenada 5.594.451	Norte:	Coordenada 655.181	Este:
Descripción Medio de Prueba: La fotografía 5 muestra la implementación de la cámara de carga y registro, donde llegan todo los efluentes tratados, previo a su disposición final en el río Calle Calle.						Descripción Medio de Prueba: En la fotografía 6, se puede apreciar la pasarela que se interna en el río Calle Calle, la cual en su parte inferior sostiene el emisario que conduce los efluentes tratados.

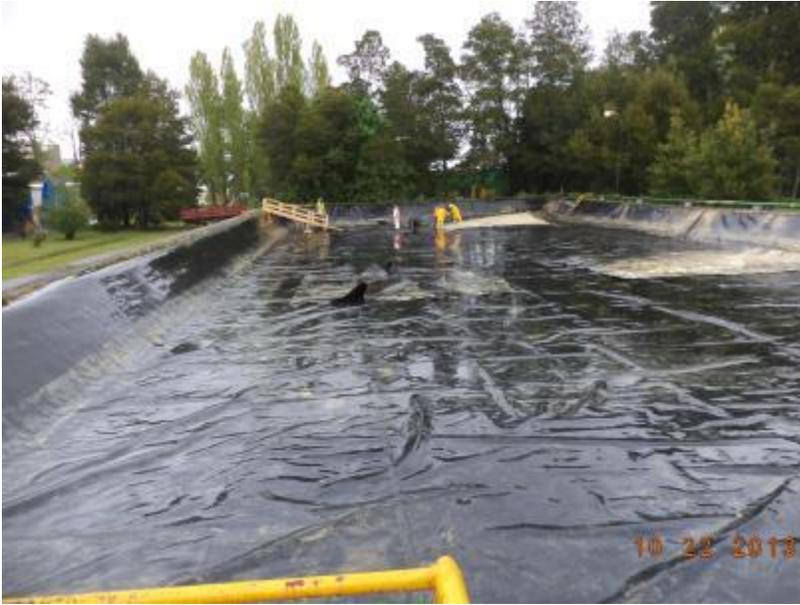
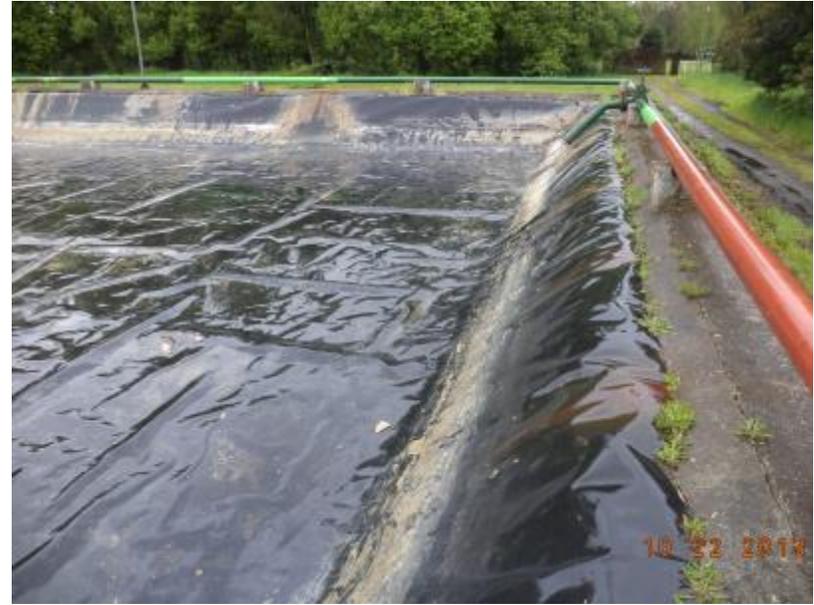
<p>Hecho(s) constatado(s) durante la fiscalización:</p> <p>a) Durante la inspección, y considerando que el proyecto se encontraba en mantenimiento anual, se verificó la condición de Piscina de Emergencia, verificándose que ésta se encontraba en mantenimiento de las carpas de geotextil.</p>

Fotografía 7.		Fecha: 22-10-2013				Fotografía 8.		Fecha: 22-10-2013			
Coordenadas WGS84	DATUM	Coordenada 5.594.253	Norte:	Coordenada 655.311	Este:	Coordenadas WGS84	DATUM	Coordenada 5.594.253	Norte:	Coordenada 655.311	Este:
Descripción Medio de Prueba: La fotografía 7 muestra una vista general de la piscina de emergencia o laguna pulmón, utilizada como parte del sistema de tratamiento. Se puede apreciar totalmente vacía producto de los trabajos de mantención en el geotextil.						Descripción Medio de Prueba: La fotografía 8 muestra uno de los tubos de derivación de efluente a la laguna de emergencia.
