INFORME DE FISCALIZACIÓN AMBIENTAL

INSPECCIÓN AMBIENTAL

PISCICULTURA LOS RIOS

DFZ-2013-1328-IX-RCA-IA

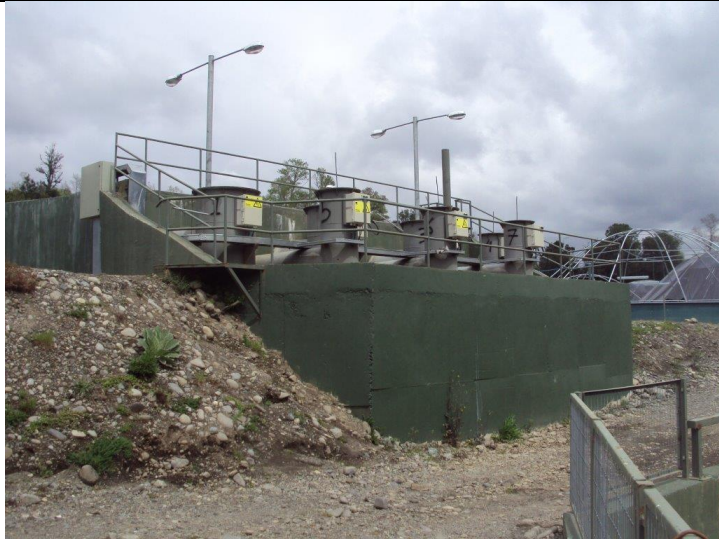
Hecho(s) constatado(s) durante la fiscalización: a. Se observa la bocatoma ubicada lateralmente adyacente a la ribera en forma perpendicular al eje del Río Toltén. b. La bocatoma se observa con un funcionamiento adecuado.	
Registros

Fotografía 1		Fecha : 22/10/2013		Fotografía 2		Fecha : 22/10/2013	
Coordenadas	Norte: -	Este: -		Coordenadas	Norte: -	Este: -	
Descripción Medio de Prueba: En la fotografía se observa la estación de bombeo de las aguas captadas del Río Toltén.				Descripción Medio de Prueba: En la imagen se observa las obras de captación de las aguas desde la ribera del Río Toltén.

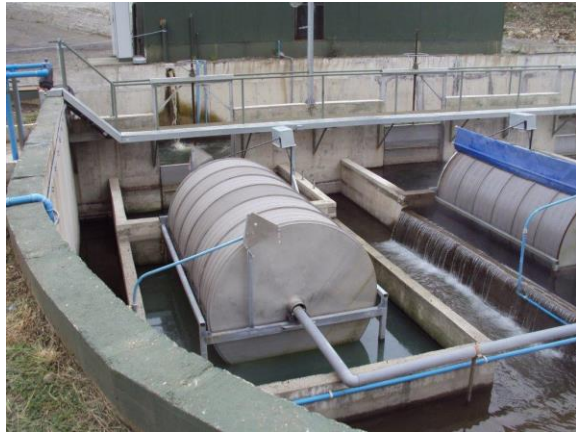
<p>Hecho(s) constatado(s) durante la fiscalización:</p> <ol style="list-style-type: none"> Sistema de tratamiento de Riles, se encuentra con 5 rotafiltros en funcionamiento, 1 rotafiltro en mantención. Se observan 2 espacios correspondientes para la instalación de rotafiltros. Se verifica el equipo de medición de caudales y su respectivo sensor operativos, entregando una lectura instantánea de 887 l/s. Se constató que el equipo de ozono no se encuentra operativo al momento de la inspección, no existiendo por lo tanto la aplicación de este agente químico al sobrenadante de la cámara de lodos. La descarga del efluente se realiza en forma sumergida. En el sector previo a la descarga del efluente se verificó la presencia de rejillas para evitar el escape de peces. 	
<p>Registros</p>

Fotografía 3		Fecha : 22/10/2013		Fotografía 4		Fecha : 22/10/2013	
Coordenadas WGS84	Norte: -	Este: -		Coordenadas WGS84	Norte: -	Este: -	
Descripción Medio de Prueba: Rotafiltros en funcionamiento.				Descripción Medio de Prueba: En la fotografía se puede apreciar el espacio vacío para la ubicación un rotafiltro.

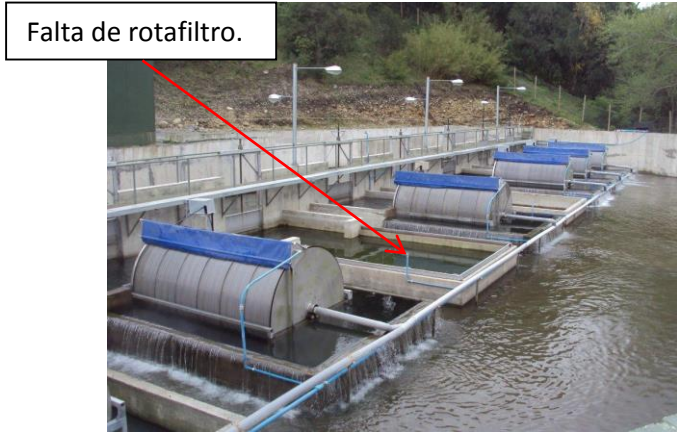
N° Hecho Constatado	Materia Objeto de Fiscalización	Exigencia Asociada	Descripción de la No Conformidad
2	Verificar del sistema de tratamiento de Riles.	<p>RCA N° 46/2011, Consideran 3.2: <i>"Sistema de Tratamiento de Residuos Líquidos Industriales. El Sistema de tratamiento de riles generados por el proyecto, consta de dos fases: filtración y decantación. Fase de Filtración El sistema está compuesto por ocho Filtros Rotatorios con paneles filtrantes de 90 micras y con capacidad de tratar un flujo continuo de 500 l/s cada filtro. De ellos, seis filtros estarán en permanente operación. Los dos restantes, actuarán como sistema de respaldo. La mantención de los filtros rotatorios se efectuará de acuerdo a lo indicado en el plan de contingencias contenido en el Anexo 7 de la DIA. [...] Fase de Decantación. Los filtros rotatorios son diseñados y construidos para separar sólidos suspendidos (fecas y alimento no consumido) que se encuentran presentes en el agua. El agua que será filtrada ingresa al interior del tambor, donde los sólidos suspendidos son atrapados sobre los elementos filtrantes, los cuales son posteriormente elevados hacia el sector de retrolavado, con lo que la rotación del tambor es continua. El sector de retrolavado está compuesto por un sistema de toberas, las cuales dirigen el agua a alta presión sobre el exterior de los paneles, desprendiendo los sólidos, los que caen al interior de una bandeja. El material depositado sobre la bandeja sale junto con el agua del sistema de retrolavado en forma presurizada a través de la tubería de evacuación de lodos. El lodo producto de la filtración y el agua de retrolavado serán depositados en una cámara de estanca y cerrada, que cuenta con un sistema de ventilación, en este sitio el lodo decanta y el sobrenadante por rebalse es conducido nuevamente a los filtros de tambor, previo proceso de oxidación mediante un equipo de ozono. Posteriormente cuando la cámara de lodos ha acumulado el nivel de diseño, éste es extraído por un sistema hidroneumático por una empresa debidamente acreditada por la Seremi de Salud, para luego cargarlo en camiones con estanques y depositado en rellenos industriales debidamente autorizados por la autoridad sanitaria".</i></p>	<p>Al momento de la inspección, no han sido instalados dos rotafiltras que sirven como respaldo para el tratamiento de riles.</p> <p>El sistema de ozono no se encuentra operativo.</p>

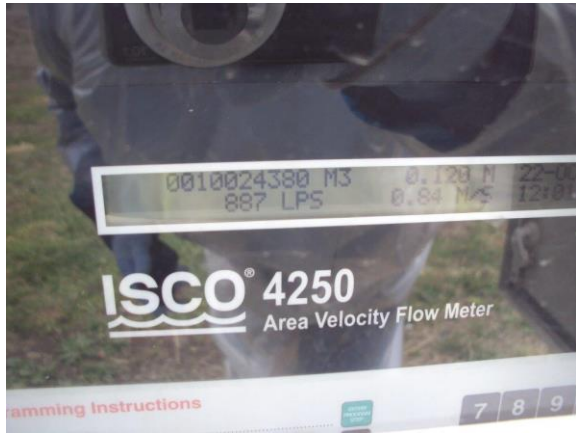
Fotografía 5		Fecha : 22/10/2013		Fotografía 6		Fecha : 22/10/2013	
Coordenadas WGS84	Norte: -	Este: -		Coordenadas WGS84	Norte: -	Este: -	
Descripción Medio de Prueba: Fotografía del registro del caudalímetro del efluente al momento de la inspección.				Descripción Medio de Prueba: En esta fotografía se puede apreciar la descarga del efluente tratado hacia el Río Tolten.
