## INFORME DE FISCALIZACIÓN AMBIENTAL

### INSPECCIÓN AMBIENTAL

#### SISTEMA DE ALCANTARILLADO Y AGUA POTABLE DE ALTO HOSPICIO

DFZ-2013-1355-I-RCA-IA

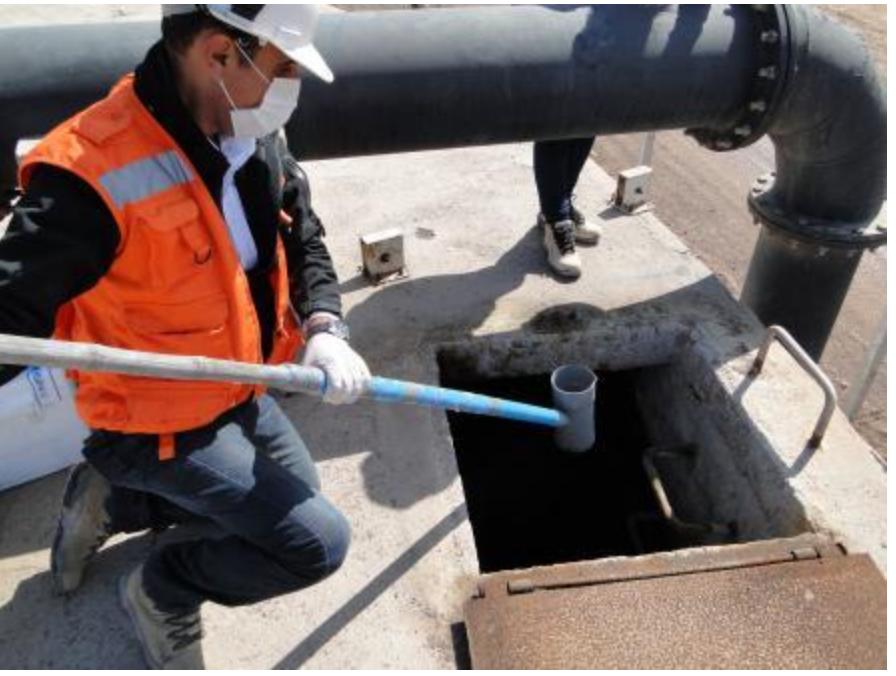
- a. Al momento de la inspección, se reconoció que el Estanque Cabeza posee una capacidad de 900 m<sup>3</sup>, tal como se indica en la RCA N° 72/2002. En forma adicional, se reconoció que la tapa de la cámara de registros de este estanque se encontraba abierta, tal como se observa en Fotografías 7 y 8.

Registros					
Fotografía 7.	Fecha: 11 de Septiembre 2013	Fotografía 8.	Fecha : 11 de Septiembre 2013		
Coordenadas WGS84	Norte: 7.761.217	Este: 384.620	Coordenadas WGS84	Norte: 7.761.217	Este: 384.620
<b>Descripción Medio de Prueba:</b> Estanque Cabeza ubicado aledaño a la plantación de Olivos, el cual cuenta con señalética que indica: "Precaución, mantener cerrada tapa de inspección de estanque de agua tratada".		<b>Descripción Medio de Prueba:</b> Parte superior del Estanque Cabeza con la tapa de inspección abierta al momento de la inspección.

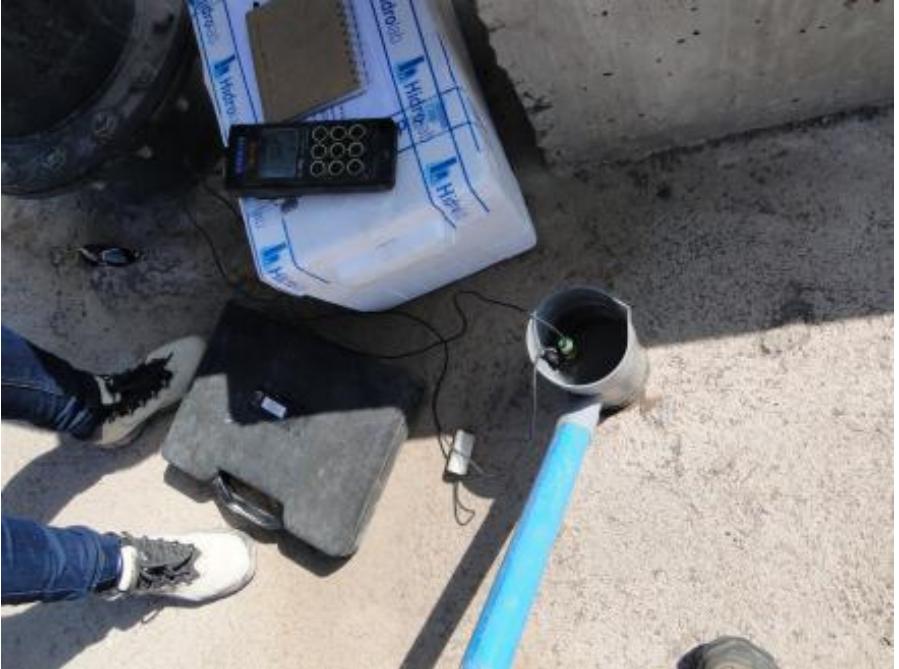
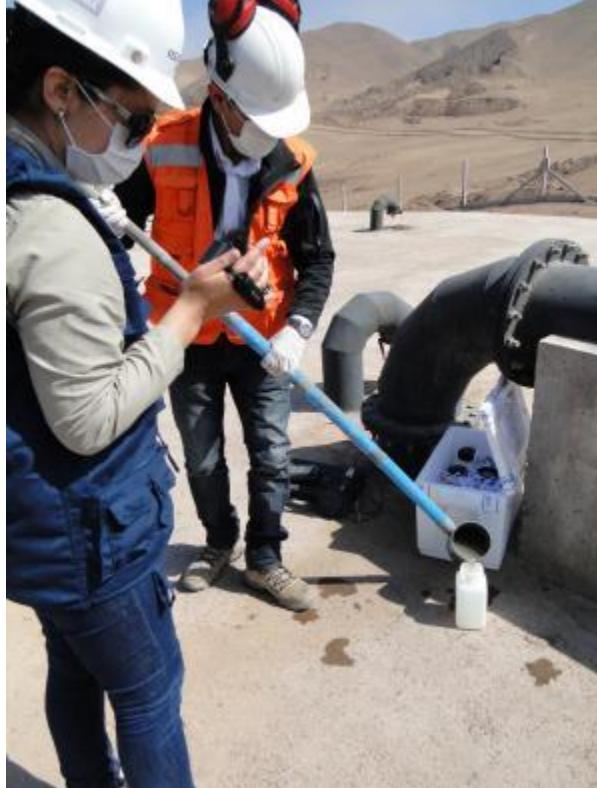
- b. Durante las actividades de inspección, se tomaron muestras de aguas en el Estanque Cabeza. Esto, para analizar la calidad de las aguas del efluente que se van al riego de la plantación de olivos. La toma de muestras estuvo a cargo de la SMA, mediante el laboratorio Hidrolab (Fotografías 9- 12). Con respecto a la muestra, esta correspondió a una muestra puntual.

<b>Fotografía 9.</b>	<b>Fecha:</b> 11 de Septiembre 2013		<b>Fotografía 10.</b>	<b>Fecha :</b> 11 de Septiembre 2013	
<b>Coordenadas WGS84</b>	<b>Norte:</b> 7.761.217	<b>Este:</b> 384.620	<b>Coordenadas WGS84</b>	<b>Norte:</b> 7.761.217	<b>Este:</b> 384.620
<b>Descripción Medio de Prueba:</b> Color de las aguas contenidas en el Estanque Cabeza al momento de llegar al lugar, se observa el agua sin movimiento.			<b>Descripción Medio de Prueba:</b> Sr. Samir Nadgar (Hidrolab) realizando la toma de muestras de agua desde el Estanque Cabeza.

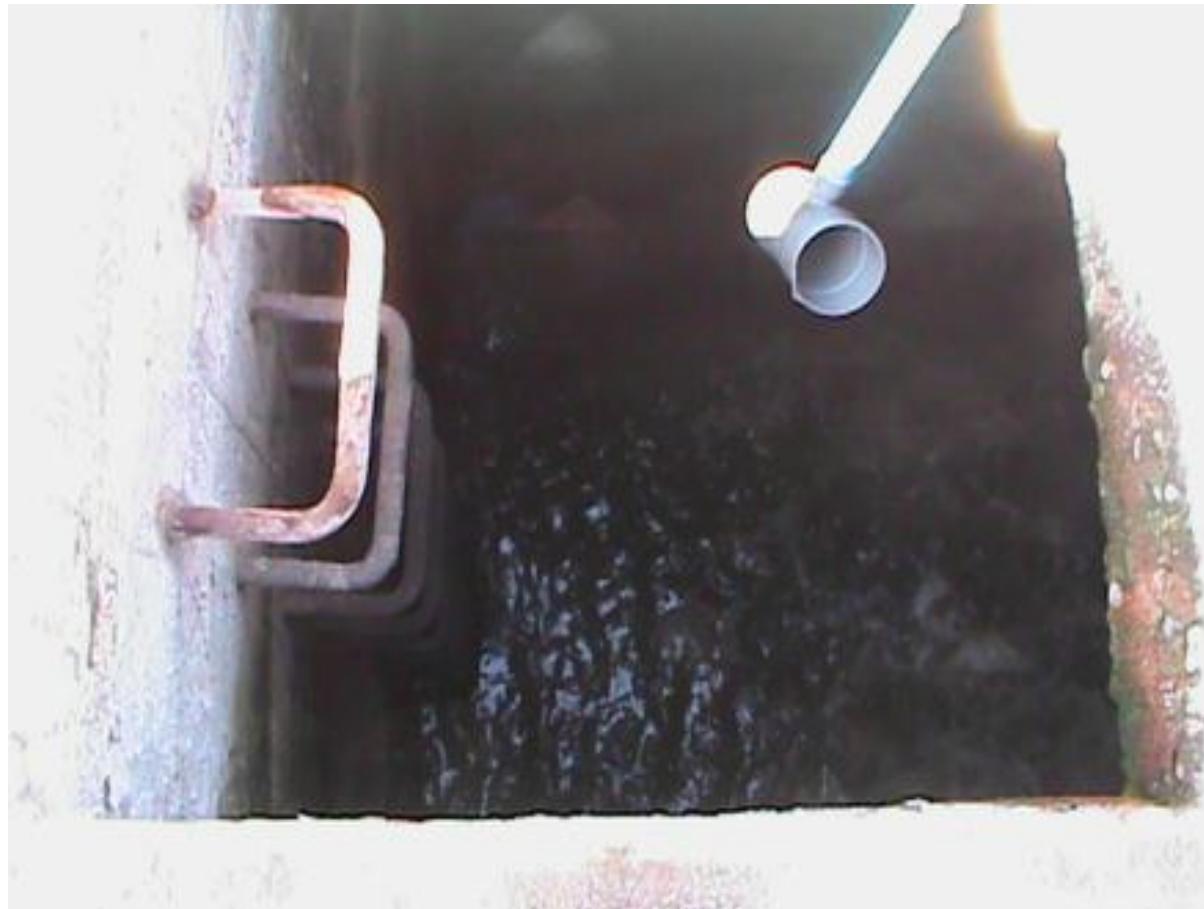
Fotografía 13.

- c. Con respecto al procedimiento de toma de muestras, se reconoció el llenado del Estanque Cabeza y posteriormente se observó una baja en el nivel del agua (Fotografía 13).

Cámara de inspección del Estanque Cabeza, en el cual se puede observar que el agua estaba en movimiento.

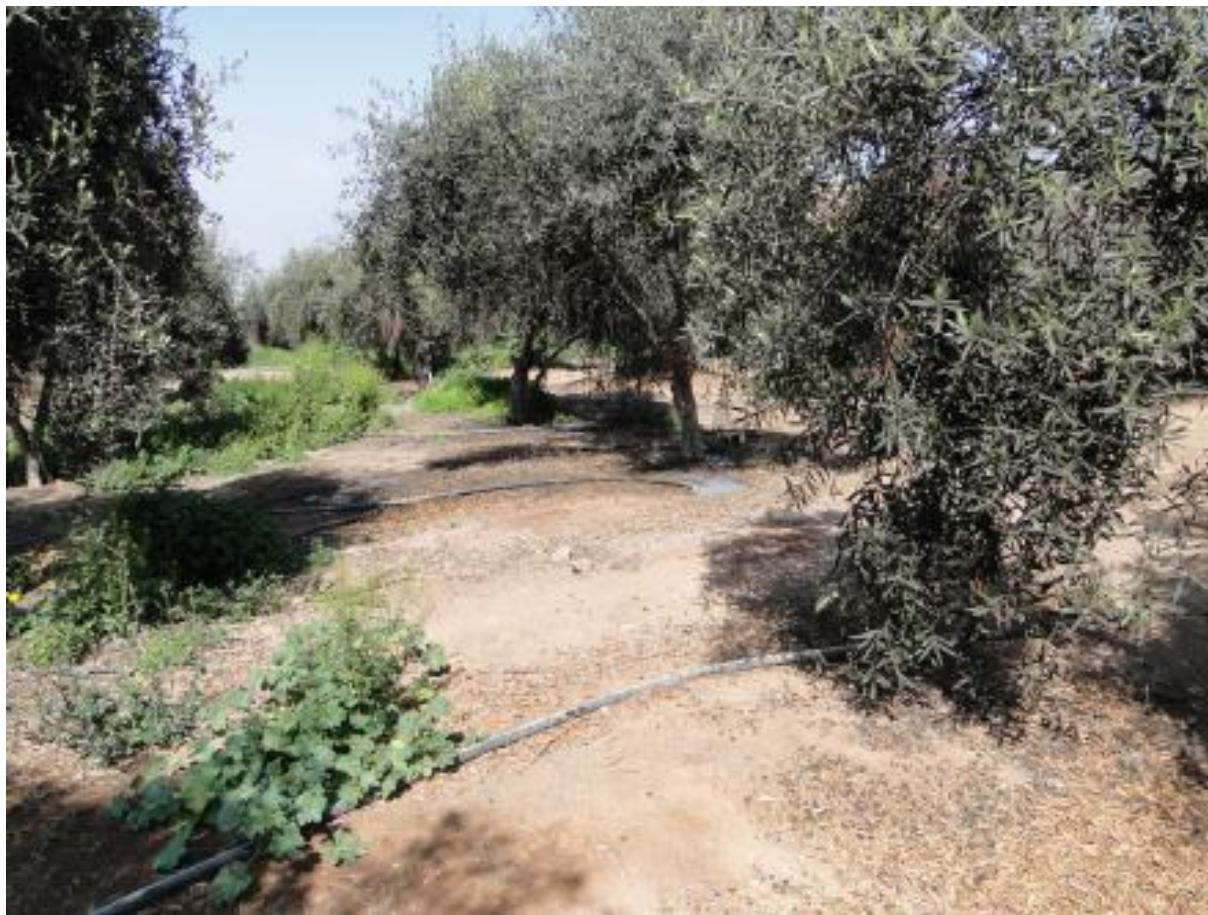
Fotografía 14.

Riego mediante goteo en plantación de Olivos.

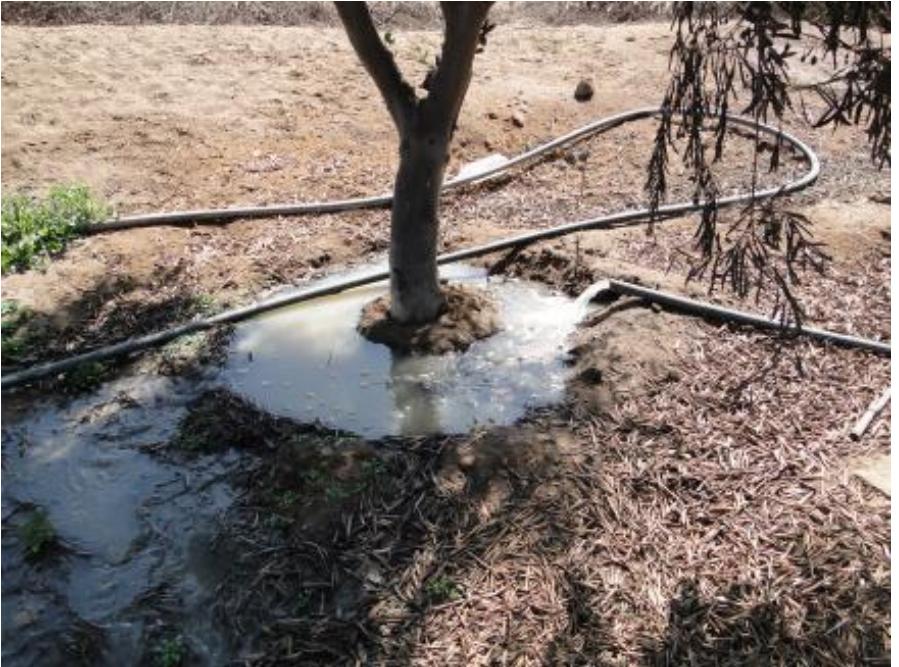
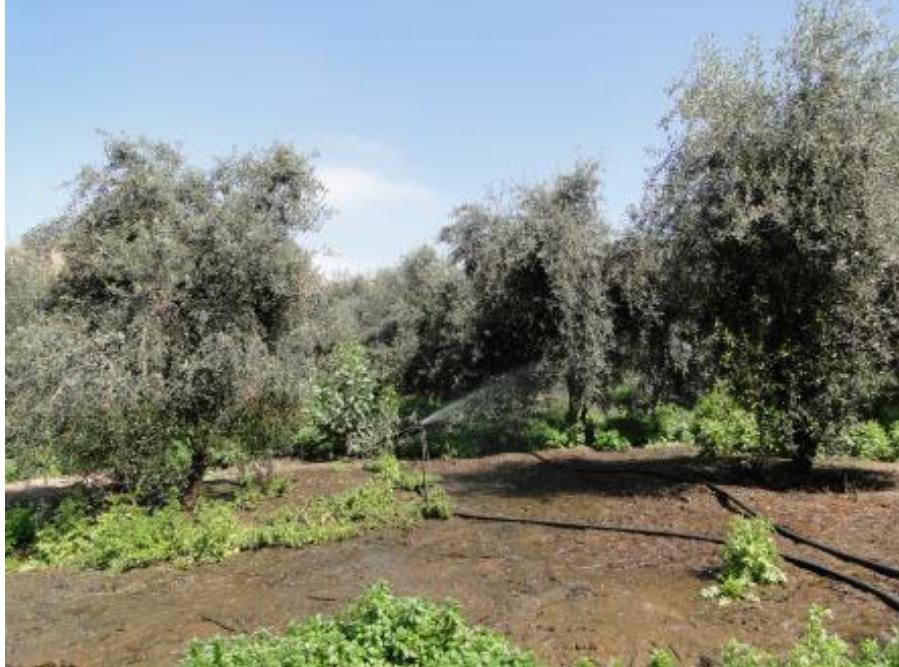
<b>Fotografía 15.</b>	<b>Fecha:</b> 11 de Septiembre 2013		<b>Fotografía 16.</b>	<b>Fecha :</b> 11 de Septiembre 2013	
<b>Coordenadas WGS84</b>	<b>Norte:</b> 7.761.186	<b>Este:</b> 384.574	<b>Coordenadas WGS84</b>	<b>Norte:</b> 7.761.186	<b>Este:</b> 384.574
<b>Descripción Medio de Prueba:</b> Poza de riego en árbol de olivo.			<b>Descripción Medio de Prueba:</b> Riego de olivos mediante aspersores.

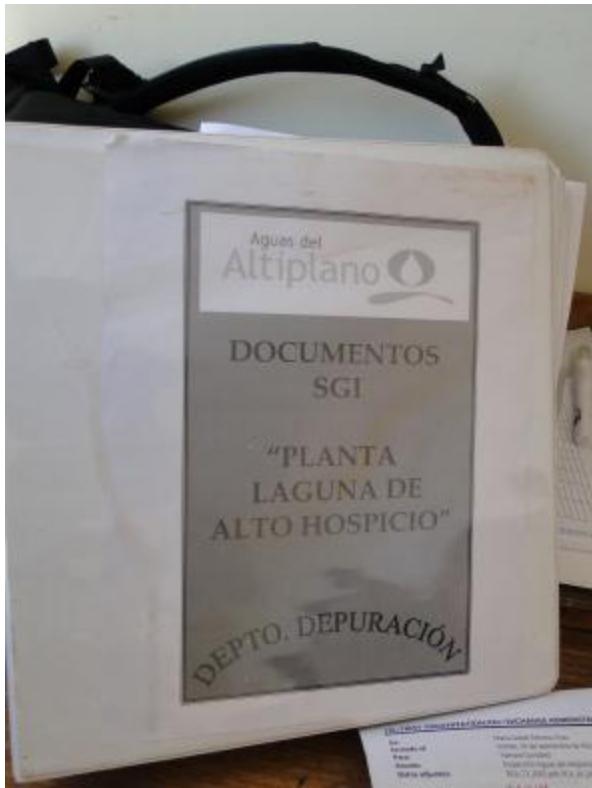
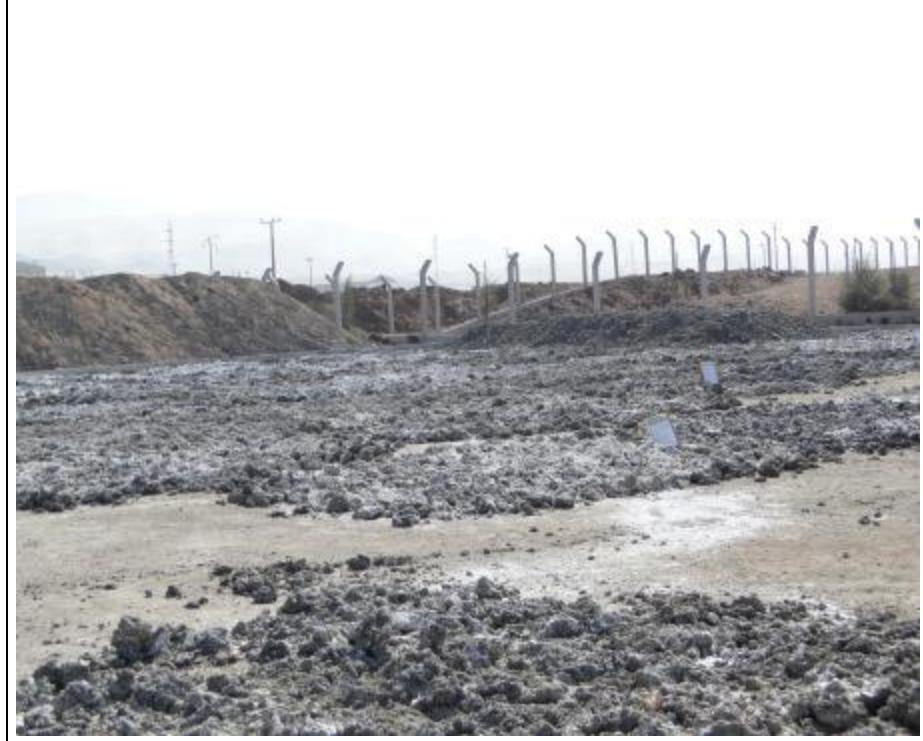
<b>Fotografía 17.</b>	<b>Fecha:</b> 11 de Septiembre 2013		<b>Fotografía 18.</b>	<b>Fecha:</b> 11 de Septiembre 2013	
<b>Coordinadas WGS84</b>	<b>Norte:</b> -	<b>Este:</b> -	<b>Coordinadas WGS84</b>	<b>Norte:</b> -	<b>Este:</b> -
<b>Descripción Medio de Prueba:</b> Archivador presentado como Manual de Procedimientos para la Operación.			<b>Descripción Medio de Prueba:</b> Cancha de secado de lodos.

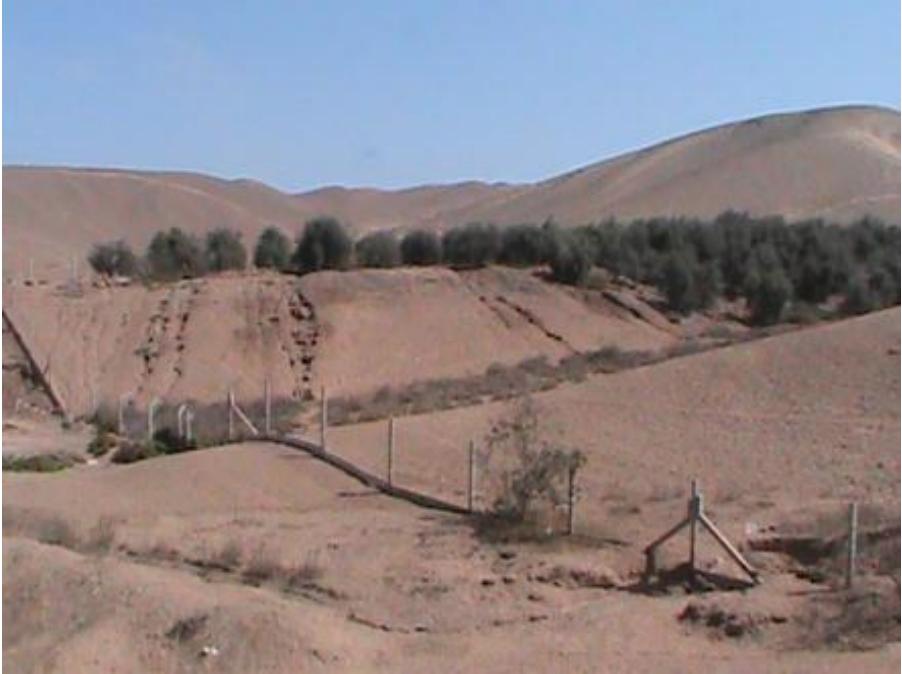
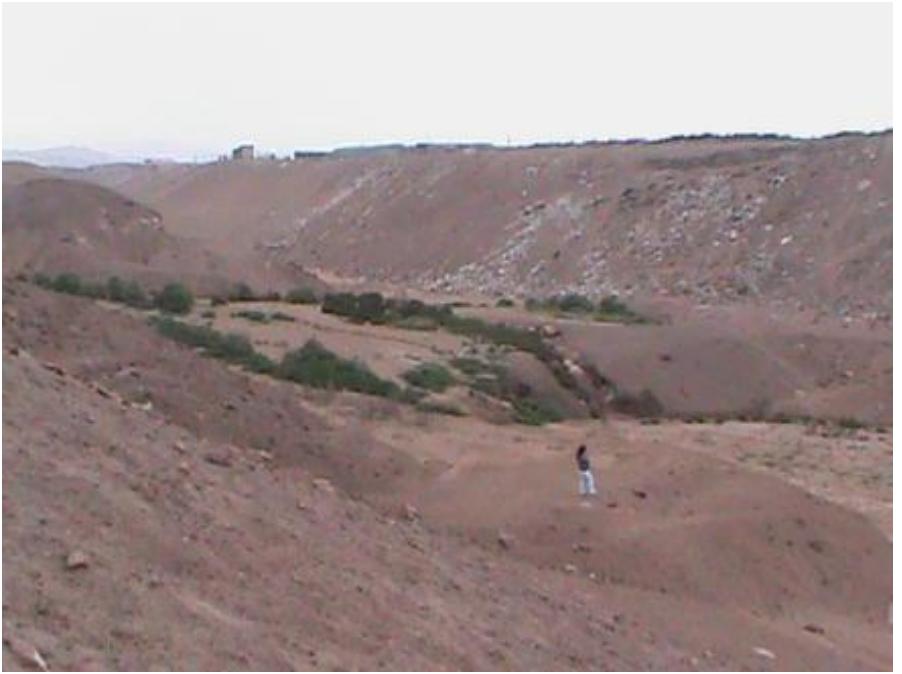
<b>Fotografía 19.</b>	<b>Fecha:</b> 11 de Septiembre 2013		<b>Fotografía 20.</b>	<b>Fecha :</b> 12 de Septiembre 2013	
<b>Coordenadas WGS84</b>	<b>Norte:</b> -	<b>Este:</b> -	<b>Coordenadas WGS84</b>	<b>Norte:</b> -	<b>Este:</b> -
<b>Descripción Medio de Prueba:</b> Surcos provenientes desde la plantación de Olivos, los cuales descargan hacia la Quebradilla.			<b>Descripción Medio de Prueba:</b> Surcos ubicados en la Quebradilla, en los que se observa gran cantidad de vegetación aflorada.

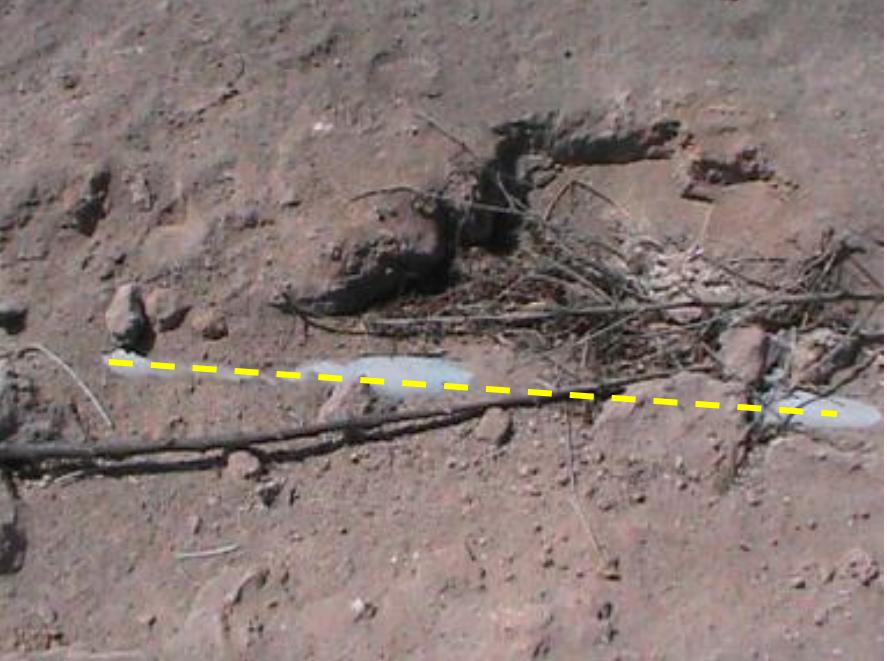
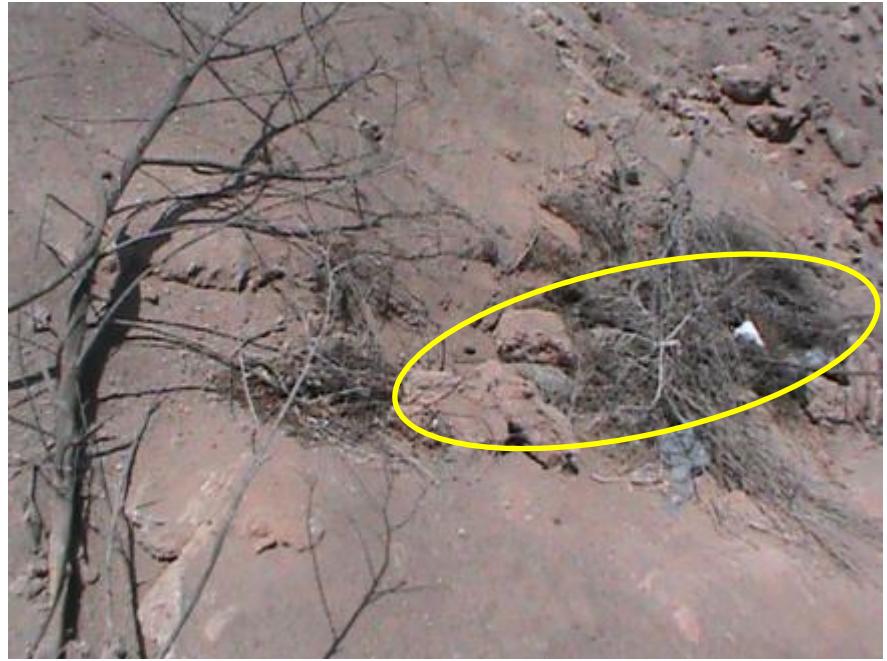
- a. Durante las actividades de inspección, se visitó el sector de la quebradilla, también llamada quebrada El Boro, en la cual se constató lo siguiente:
- La existencia de una gran cantidad de surcos provenientes de la plantación de olivos hacia la quebradilla, con indicios antiguos de escurrimientos de aguas (humedad) (Fotografía 19). En los mismos surcos mencionados anteriormente, se observó gran cantidad de vegetación (Fotografía 20).
  - En el vértice donde termina la plantación de olivos se observaron tuberías de PVC, dispuestas en dirección a la cantera, las cuales generan evidencia de que en algún momento pudiesen haber realizado descargas a través de éstas (Fotografías 21 y 22).

<b>Fotografía 21.</b>	<b>Fecha:</b> 11 de Septiembre 2013		<b>Fotografía 22.</b>	<b>Fecha :</b> 11 de Septiembre 2013	
<b>Coordenadas WGS84</b>	<b>Norte:</b> -	<b>Este:</b> -	<b>Coordenadas WGS84</b>	<b>Norte:</b> -	<b>Este:</b> -
<b>Descripción Medio de Prueba:</b> Tuberías enterradas que salen desde la plantación de Olivos, en dirección hacia la cantera.			<b>Descripción Medio de Prueba:</b> Tuberías enterradas que salen desde la plantación de Olivos, en dirección hacia la cantera

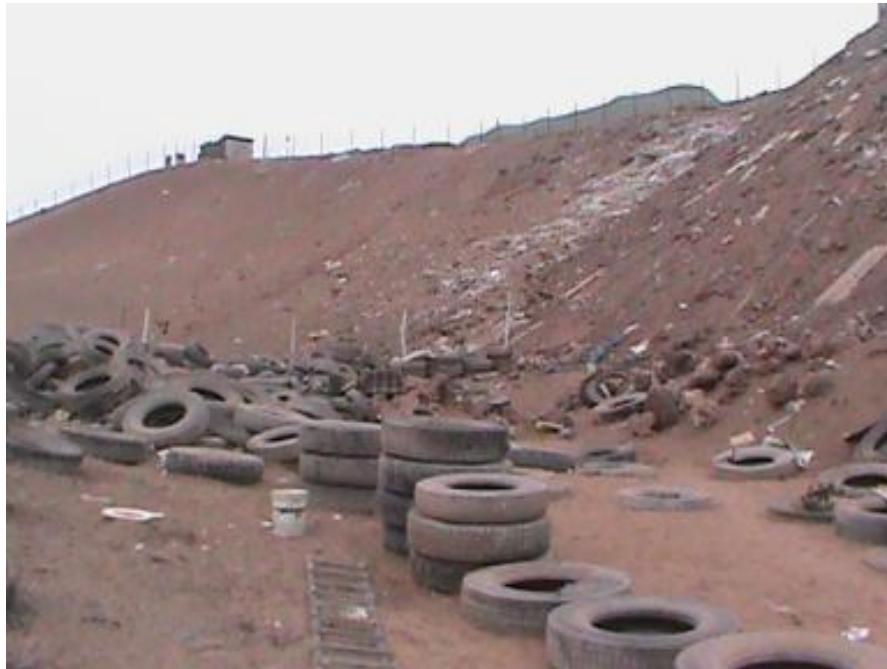
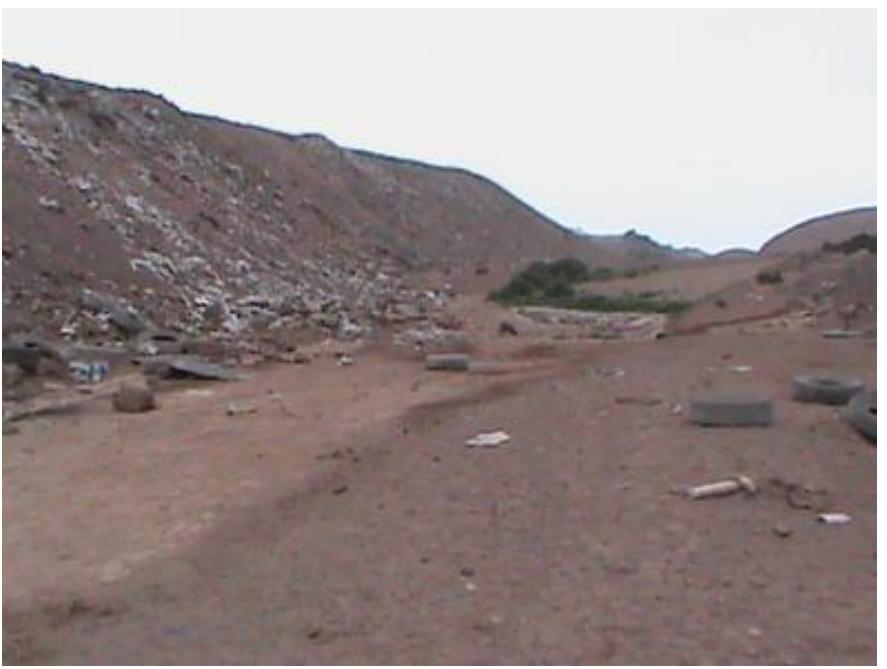
- Se observa gran cantidad de escombros y residuos en general, depositados tanto al interior de la quebradilla como por sus laderas (apróx. 200 neumáticos) (Fotografía 23 - 25).

<b>Fotografía 23.</b>		<b>Fecha:</b> 11 de Septiembre 2013			<b>Fotografía 24.</b>		<b>Fecha :</b> 11 de Septiembre 2013		
<b>Coordenadas WGS84</b>		<b>Norte:</b> -	<b>Este:</b> -	<b>Coordenadas WGS84</b>			<b>Norte:</b> -	<b>Este:</b> -	
<b>Descripción Medio de Prueba:</b> Gran cantidad de neumáticos en el fondo de la Quebradilla (aproximadamente 200)			<b>Descripción Medio de Prueba:</b> Gran cantidad de escombros depositados en la Quebradilla.

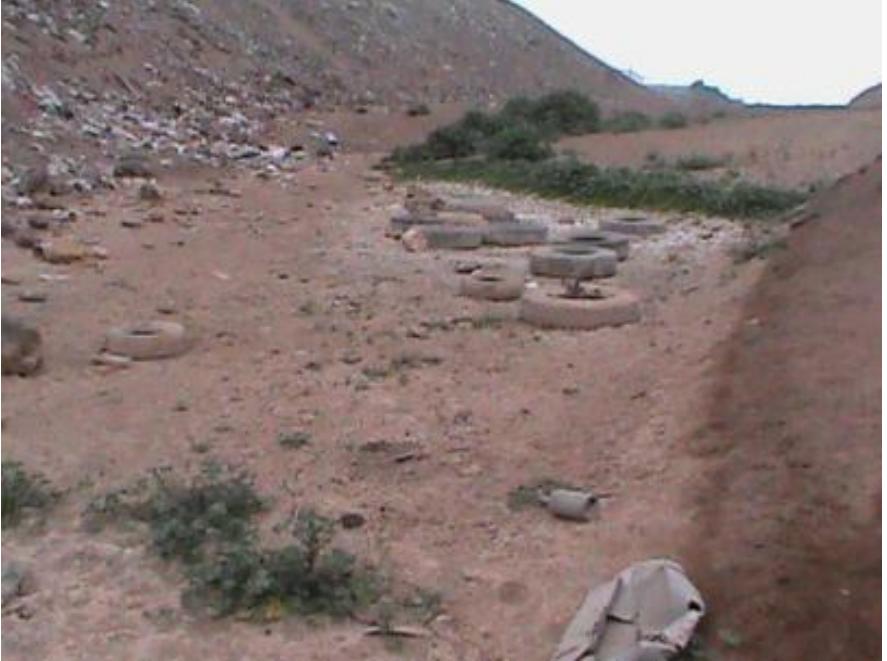
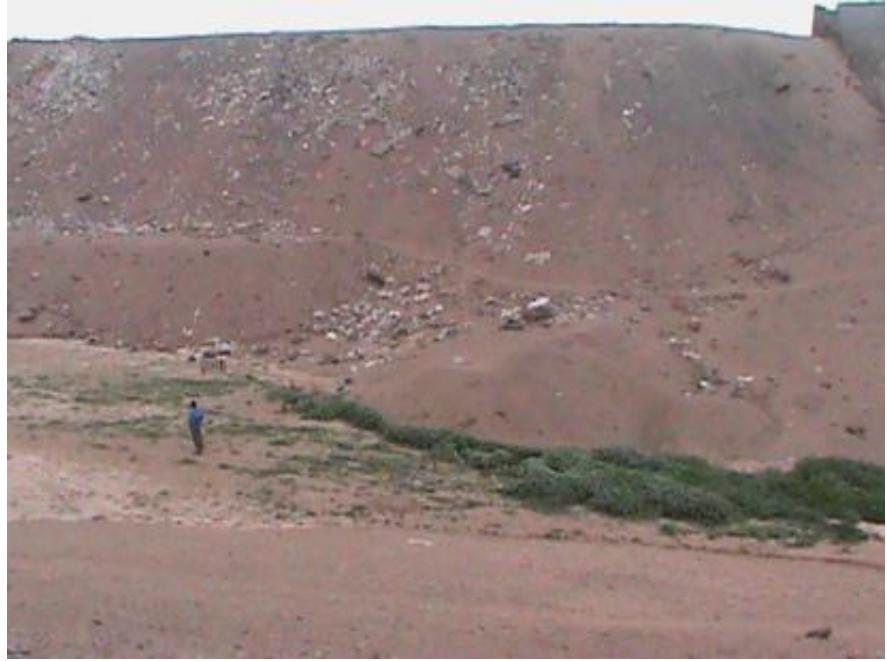
- No se observan plantaciones en la quebradilla, solo se constata la existencia de vegetación aflorada (Fotografías 24 - 26).
  - Al momento de la inspección, no se reconoció la existencia de vertimientos desde la plantación de olivos. Adicionalmente, no se observan charcos de agua servida, ni tampoco indicios de existir focos infecciosos a causa de ésta (Fotografías 23 - 30).

<b>Fotografía 25.</b>	<b>Fecha:</b> 11 de Septiembre 2013		<b>Fotografía 26.</b>	<b>Fecha :</b> 11 de Septiembre 2013	
<b>Coordenadas WGS84</b>	<b>Norte:</b> -	<b>Este:</b> -	<b>Coordenadas WGS84</b>	<b>Norte:</b> -	<b>Este:</b> -
<b>Descripción Medio de Prueba:</b> Vegetación aflorada en la Quebradilla y escombros			<b>Descripción Medio de Prueba:</b> Vegetación aflorada en el fondo de la Quebradilla.

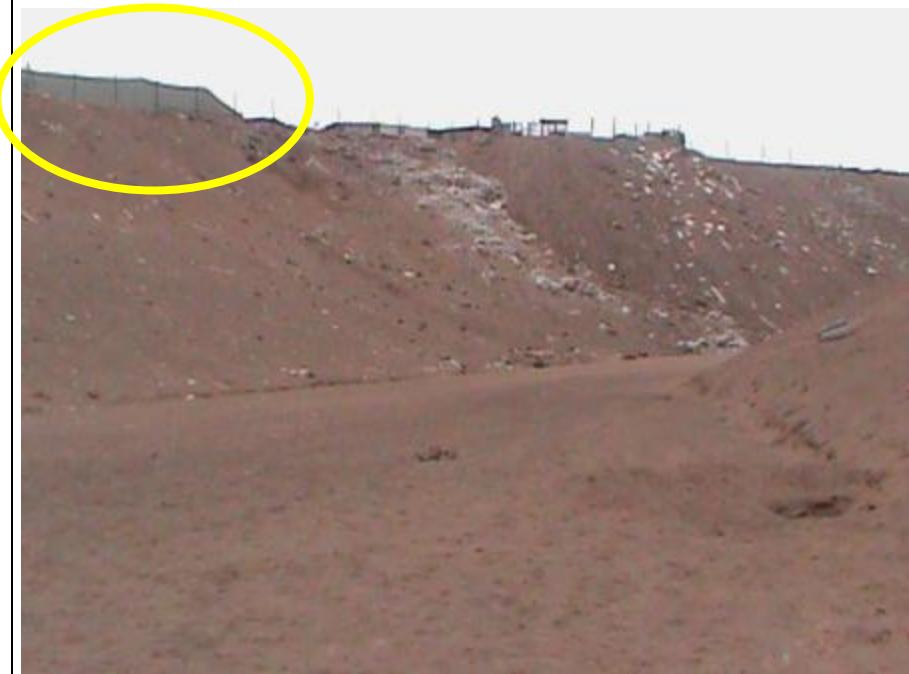
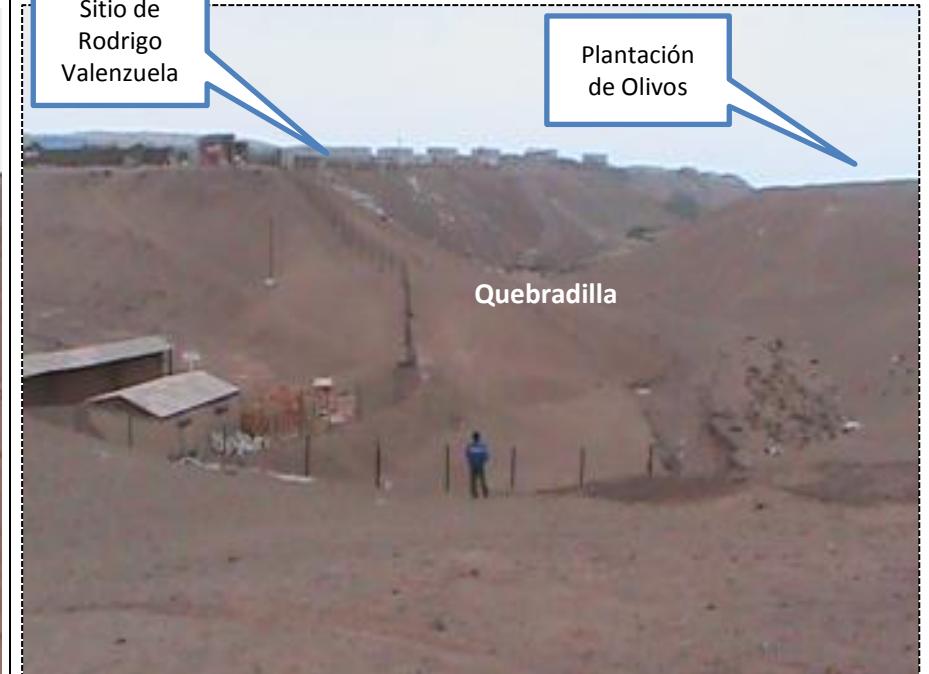
- b. Con respecto a eventuales escurrimientos de aguas, desde el sector de la plantación de olivos, es importante destacar que ésta se encuentra en cotas superiores a la quebrada, por lo cual podrían generarse potenciales escurrimientos (Fotografía 28).

- c. Los escurrimientos de agua desde la plantación de olivos hacia la quebradilla caen por gravedad ya que se encuentran plantados en la parte alta de un costado (ladera) de la quebrada. Y en la otra ladera de la quebradilla, también en altura, se encuentra ubicado el predio de Rodrigo Valenzuela (Fotografía 27 y 28).

Debido a que el predio de Rodrigo Valenzuela se encuentra en altura respecto al fondo de la quebradilla, no existiría posibilidad de que le llegase agua producto del riego de la plantación de olivos (Fotografía 27 y 28).

<b>Fotografía 27.</b> Coordinadas WGS84	Fecha: 12 de Septiembre 2013 Norte: - Este: -		<b>Fotografía 28.</b> Coordinadas WGS84	Fecha : 12 de Septiembre 2013 Norte: 7.760.809 Este: 384.574	
<b>Descripción Medio de Prueba:</b> Vista desde el fondo de la quebradilla hacia el sitio de Rodrigo Valenzuela, el cual se encuentra cercado con malla raschell verde (círculo amarillo).			<b>Descripción Medio de Prueba:</b> Sector la quebradilla, en el cual se indica la ubicación del sitio de Rodrigo Valenzuela y donde se encuentra la plantación de olivos.

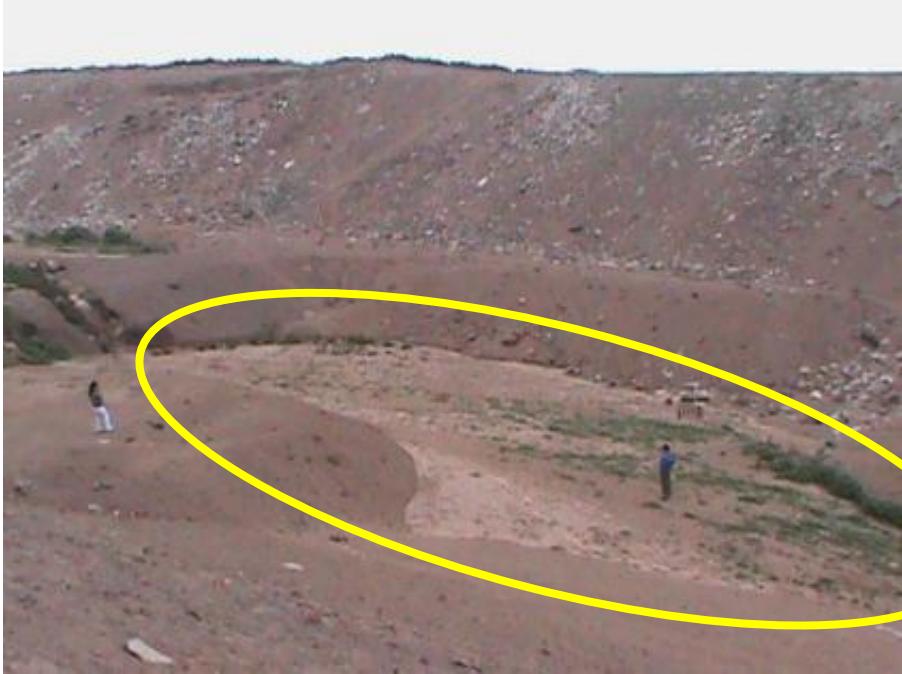
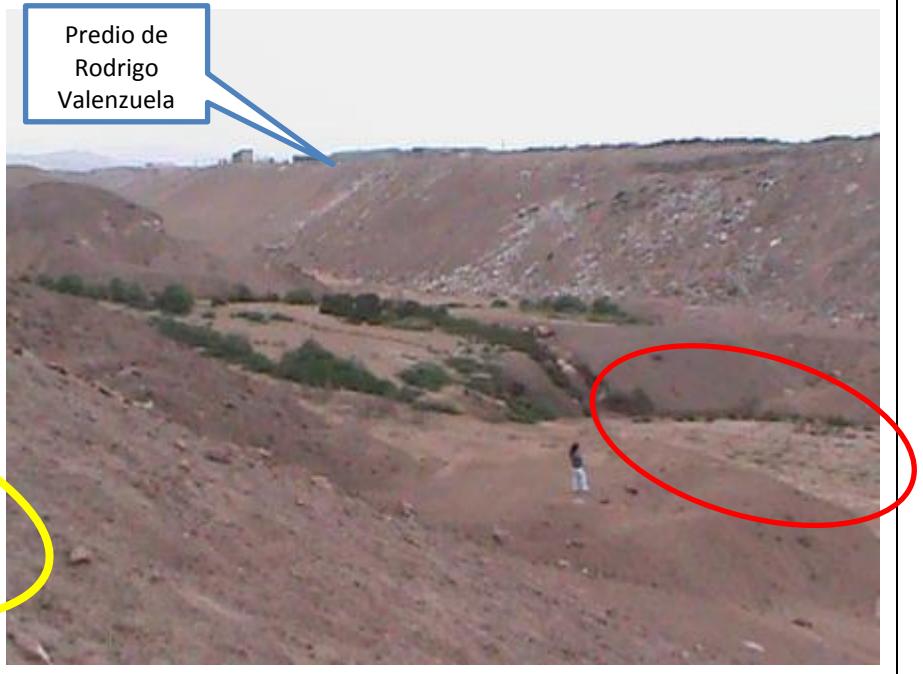
Según lo comentado por Renzo Aravena, Jefe del Departamento de Depuración, el evento más reciente en el cual se produjeron escurrimientos de aguas por la quebradilla se generó a una distancia de aproximadamente 100 metros desde el predio del señor Rodrigo Valenzuela (Fotografía 29 y 30).

<b>Fotografía 29.</b> <b>Coordenadas WGS84</b>		<b>Fecha:</b> 12 de Septiembre 2013 <b>Norte:</b> - <b>Este:</b> -	<b>Fotografía 30.</b> <b>Coordenadas WGS84</b>		<b>Fecha :</b> 12 de Septiembre 2013 <b>Norte:</b> - <b>Este:</b> -
<b>Descripción Medio de Prueba:</b> Lugar donde se encontraba la laguna de aguas servidas denunciada por el Sr. Rodrigo Valenzuela. Al momento de la inspección se encontraba seco el terreno con presencia de vegetación aflorada.			<b>Descripción Medio de Prueba:</b> Se indica la ubicación del predio de Rodrigo Valenzuela y en el círculo de color rojo el lugar donde se encontraba la laguna de aguas escurridas desde la plantación de olivos, siendo éste el último evento de este tipo que ha ocurrido en el sector.

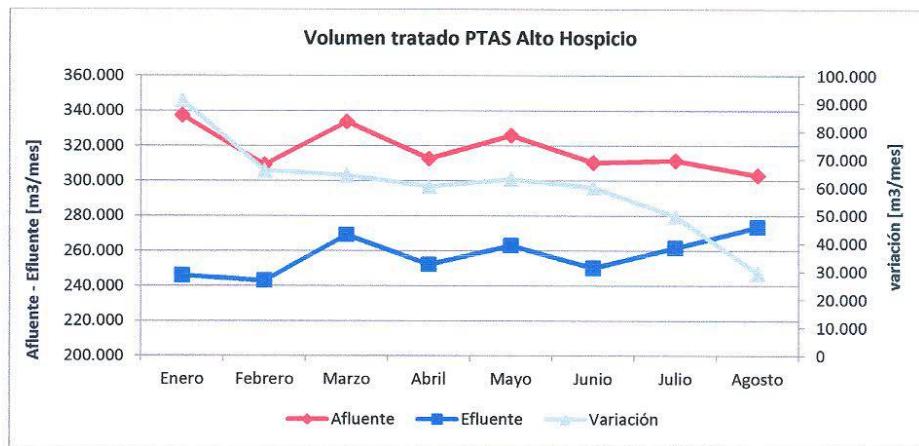
**Fig. N° 1.** Comparación caudal tratado en Planta de Tratamiento Alto Hospicio.

Cabe señalar que existe una diferencia entre el afluente y el efluente de la planta de tratamiento de aguas servidas, y que se refleja en el gráfico en cada mes del presente año, con tendencia a la baja progresivamente. Lo anterior estaría asociado en gran medida a la descalibración de medidor del Parque Alto Hospicio, el cual está siendo reviso en estos días.
