Superintendencia del Medio Ambiente
Gobierno de Chile

INFORME DE FISCALIZACIÓN AMBIENTAL

MINA INVIERNO

DFZ-2013-1357-XII-RCA-IA

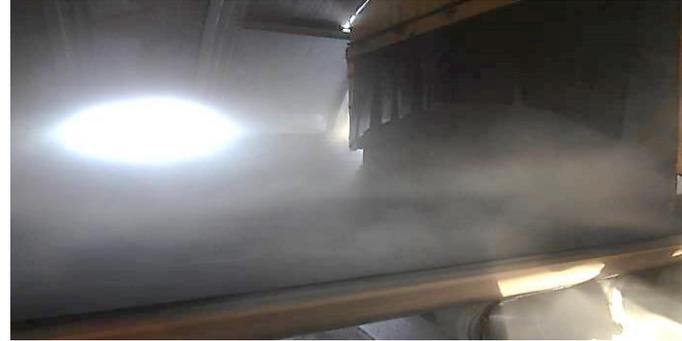
- La cancha de acopio de carbón no cuenta con malla de retención de polvo.
 - Se ha construido un pretil de protección eólica (deflector) en la esquina noroeste de la cancha de acopio, la cual no se extiende por todo el perímetro del recinto (Ver Fotografía 9).

Fotografía 1.	Fecha : 03/07/2013		Fotografía 2	Fecha : 03/07/2013	
Coordenadas WGS84	Norte: ---	Este: ---	Coordenadas WGS84	Norte: ---	Este: ---
Descripción Medio de Prueba: Sección de correa transportadora del proyecto portuario ubicada entre el stock y el punto de carguío, que no posee cubiertas para evitar las emisiones de polvo de carbón.			Descripción Medio de Prueba: Sistema de supresión de polvo mediante neblina seca utilizado durante las operaciones de carguío de mineral.

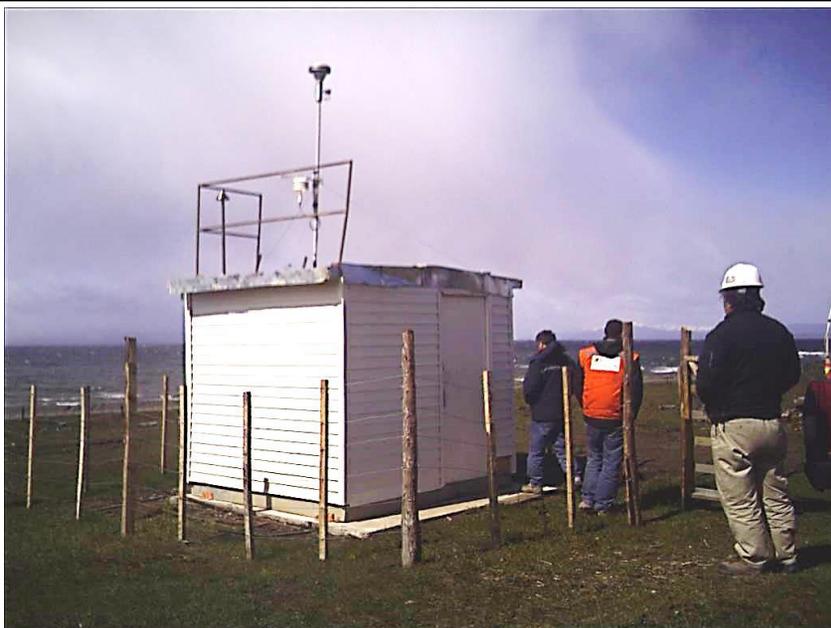
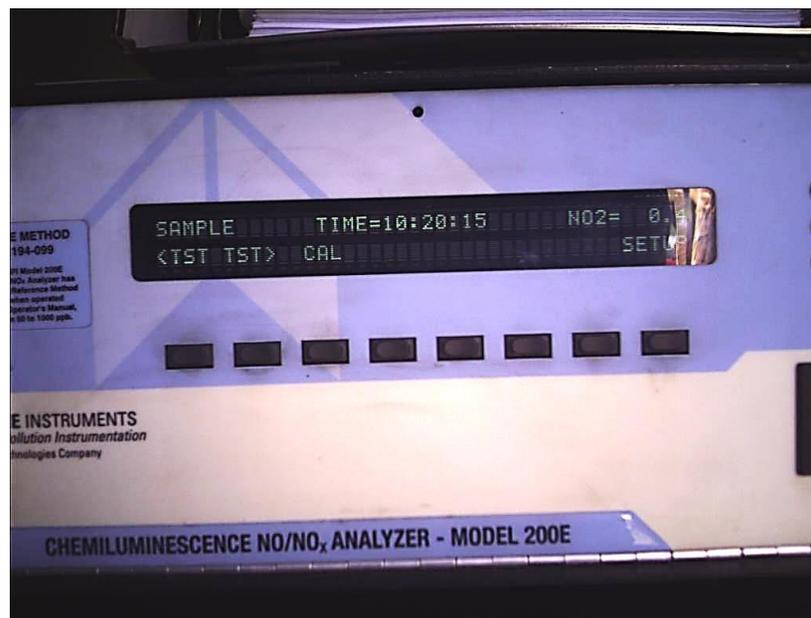
Fotografía 10.		Fecha : 07/11/2013		Fotografía 11.		Fecha : 07/11/2013	
Coordenadas WGS84	Norte: 4.131.518 m	Este: 318.059 m		Coordenadas WGS84	Norte: 4.131.513 m	Este: 318.059 m	
Descripción Medio de Prueba: Vista general de estación de monitoreo de la calidad del aire ubicada al interior de la Estancia Río Cañadón.				Descripción Medio de Prueba: Vista de equipo analizador continuo de NO, NO ₂ y NO _x instalado en la estación de monitoreo de la calidad del aire de Estancia Río Cañadón.

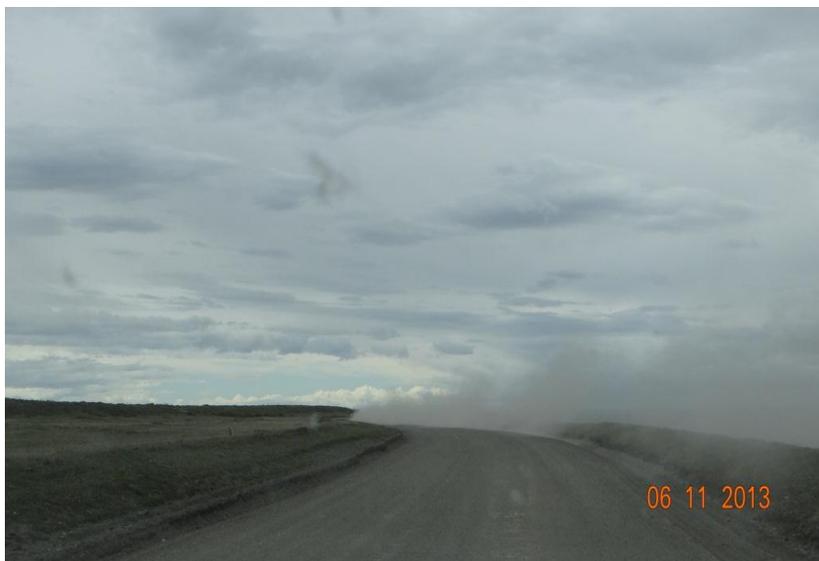
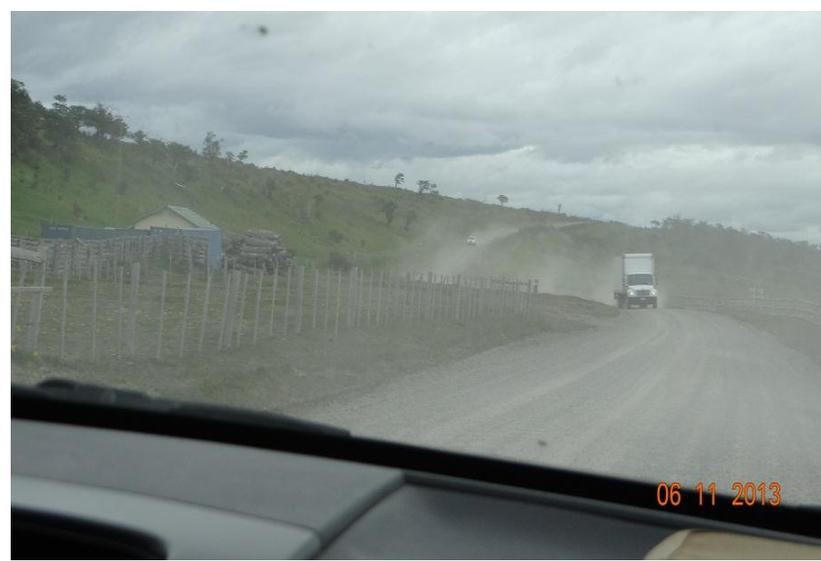
Fotografía 12.	Fecha: 06/11/2013		Fotografía 13.	Fecha : 06/11/2013	
Coordenadas WGS84	Norte: ---	Este: ---	Coordenadas WGS84	Norte: ---	Este: ---
Descripción Medio de Prueba: Vista levantamiento de polvo y ausencia de humectación durante el día 06 de noviembre.			Descripción Medio de Prueba: Camión circulando a través de Ruta Y-560, se observa material particulado, aldaño a viviendas.

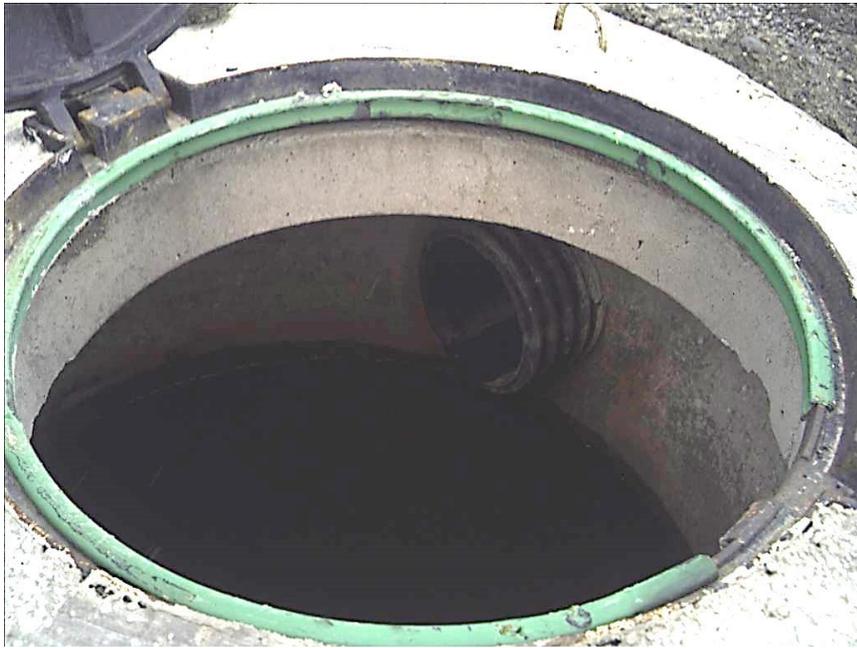
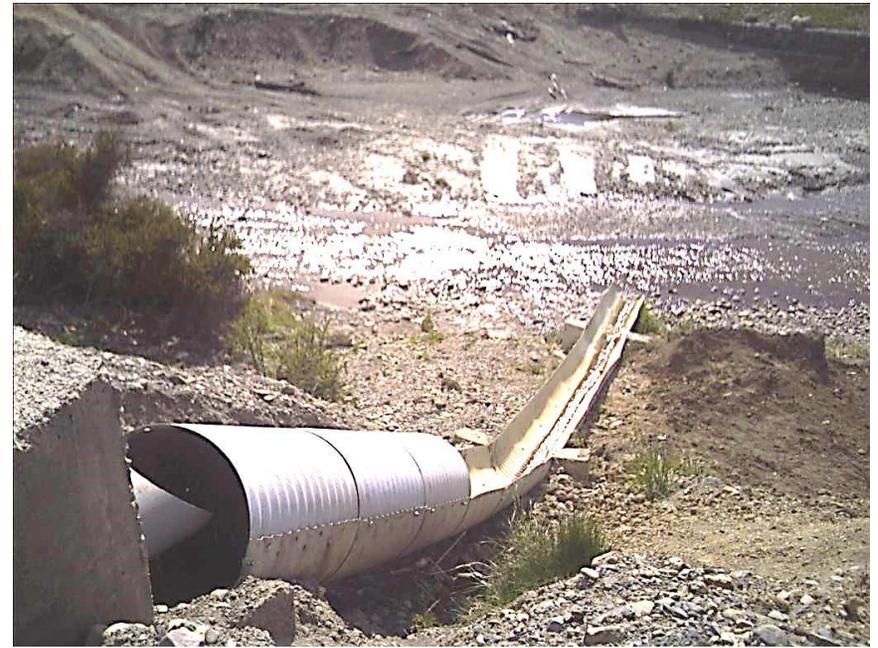
Fotografía 24.

- Existencia de ducto de descarga de las aguas provenientes de la piscina de acumulación-decantación de la cancha de acopio (stock pile) al Río Cañadón, el cual se encontraba descargando un pequeño flujo al momento de la inspección (Fotografía 25). Según lo indicado por el Sr. José Manuel Aguirre Tocornal, Gerente de Sustentabilidad, este flujo correspondería a agua de infiltración, verificándose en la inspección que no había flujo proveniente desde la piscina (Fotografía 24)

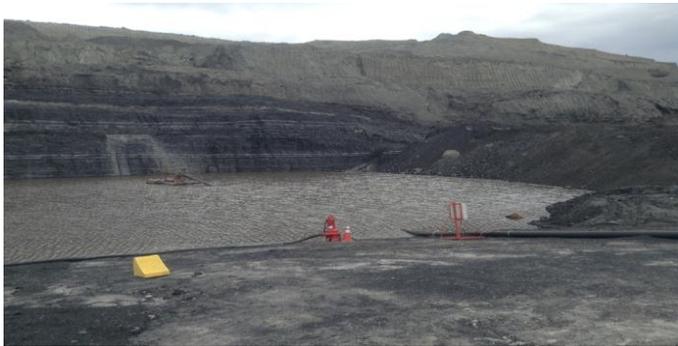
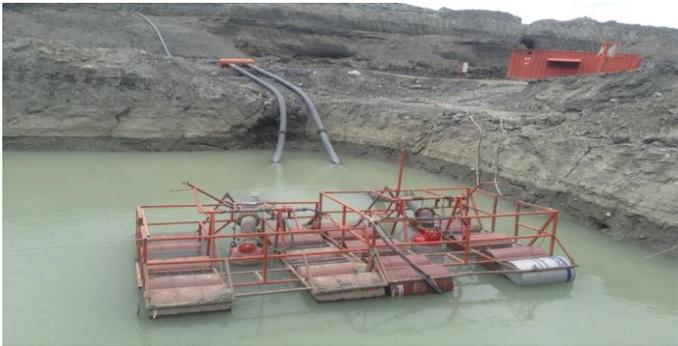
- a. Durante la inspección ambiental realizada por la SMA el día 6 de noviembre de 2013, se observó que:
- Las aguas provenientes del interior del rajo en explotación son conducidas gravitacionalmente hacia dos (2) piscinas temporales de bombeo; una ubicada en la zona oeste y la otra en la zona este del rajo (Fotografías 26 y 27).

Fotografía 26.	Fecha: 06/11/2013	Fotografía 27	Fecha : 06/11/2013
Coordenadas WGS84	Norte: 4.138.701 m	Este: 322.759 m	Coordenadas WGS84
			Norte: 4.138.909 m
			Este: 323.241 m
Descripción Medio de Prueba: Piscina temporal de bombeo de las aguas acumuladas al interior de la zona oeste del rajo.		Descripción Medio de Prueba: Piscina temporal de bombeo de las aguas acumuladas al interior de la zona este del rajo.

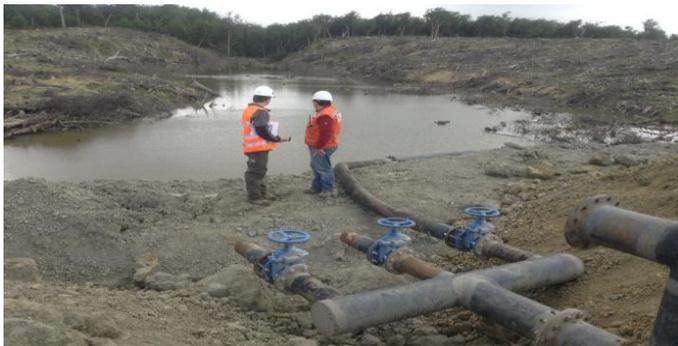
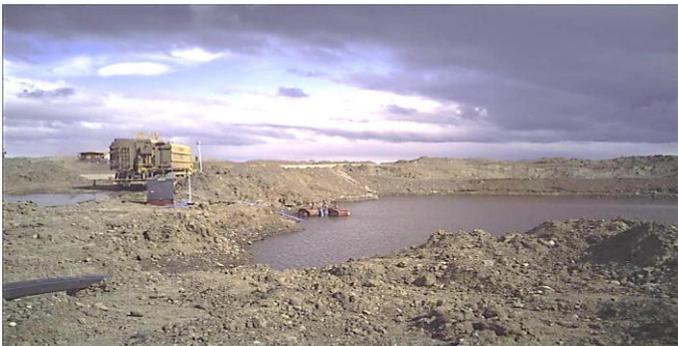
Fotografía 28.	Fecha : 06/11/2013	Fotografía 29.	Fecha : 06/11/2013
Coordenadas WGS84	Norte: 4.139.276 m	Este: 323.450 m	Coordenadas WGS84
			Norte: 4.138.262 m
			Este: 322.230 m
Descripción Medio de Prueba: Piscina situada en el cauce original del Chorrillo sin nombre (afluente del Chorrillo Invierno 2), en el sector denominado "Tapón", que es utilizada para la acumulación de las aguas provenientes de la zona este del rajo. Se aprecia la existencia de conjunto de tuberías destinadas a efectuar el llenado de camiones aljibe para la humectación de caminos.		Descripción Medio de Prueba: Piscina situada al interior del Botadero Sur, que es utilizada para la acumulación de las aguas provenientes de la zona oeste del rajo. Se aprecia la existencia de camión aljibe cargando agua en el lugar.

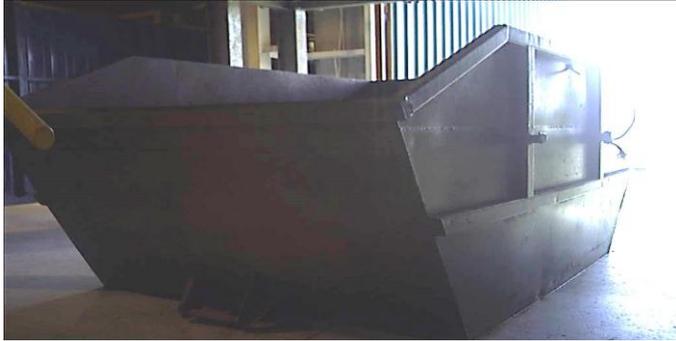
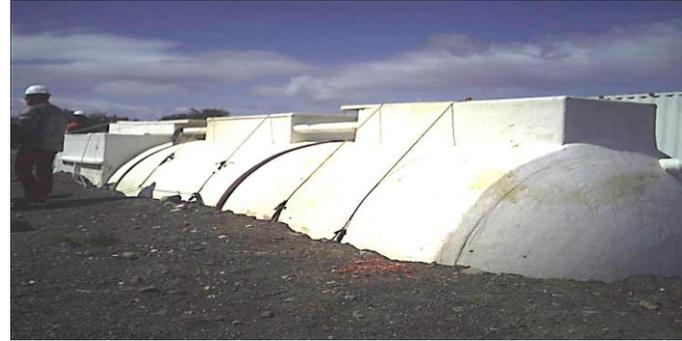
- Ninguna de las 3 plantas de tratamiento de aguas servidas existentes en el sector aledaño al Centro de Alojamiento poseía al momento de la inspección un sistema de dosificación de bisulfito de sodio para realizar la decoloración del efluente.

Fotografía 36.	Fecha: 08/11/2013		Fotografía 37	Fecha : 08/11/2013	
Coordenadas WGS84	Norte: 4.137.401 m	Este: 324.581 m	Coordenadas WGS84	Norte: 4.137.393 m	Este: 324.588 m
Descripción Medio de Prueba: Tolla metálica utilizada para el almacenamiento temporal de los lodos biológicos generados por la planta de tratamiento (Planta Aquaprocess), en cuyo interior no se observó la acumulación de dichos residuos.			Descripción Medio de Prueba: Vista general de una de las dos plantas de tratamiento de aguas servidas mas antiguas instaladas en el sector aledaño al Centro de Alojamiento.

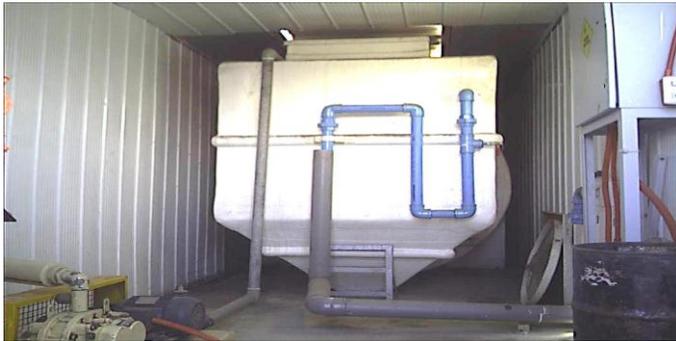
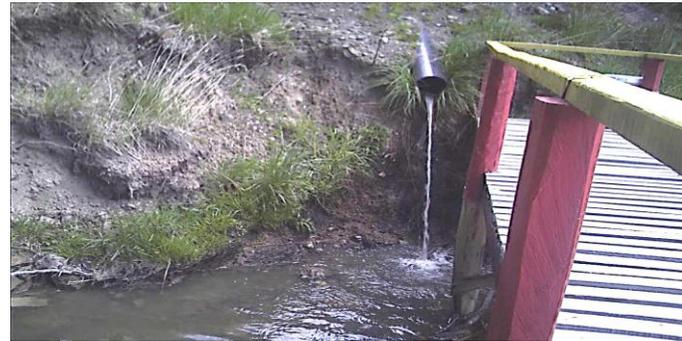
Fotografía 38.	Fecha : 08/11/2013		Fotografía 39.	Fecha : 07/11/2013	
Coordenadas WGS84	Norte: 4.137.400 m	Este: 324.604 m	Coordenadas WGS84	Norte: 4.137.574 m	Este: 324.919 m
Descripción Medio de Prueba: Vista general de una de las dos plantas de tratamiento de aguas servidas mas antiguas instaladas en el sector aledaño al Centro de Alojamiento.			Descripción Medio de Prueba: Punto de descarga del efluente de las plantas de tratamiento de aguas servidas en el cauce del Chorrillo Invierno 2.

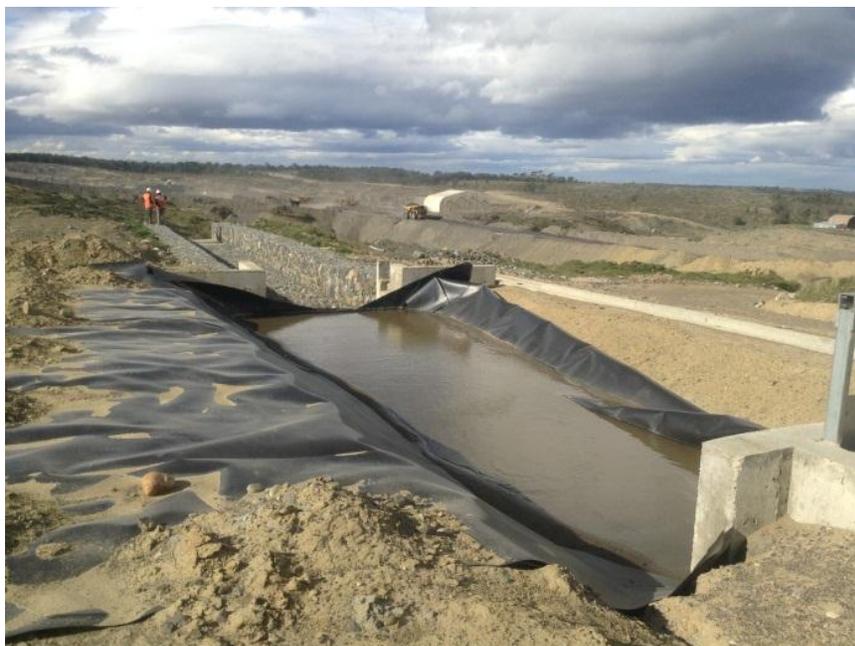
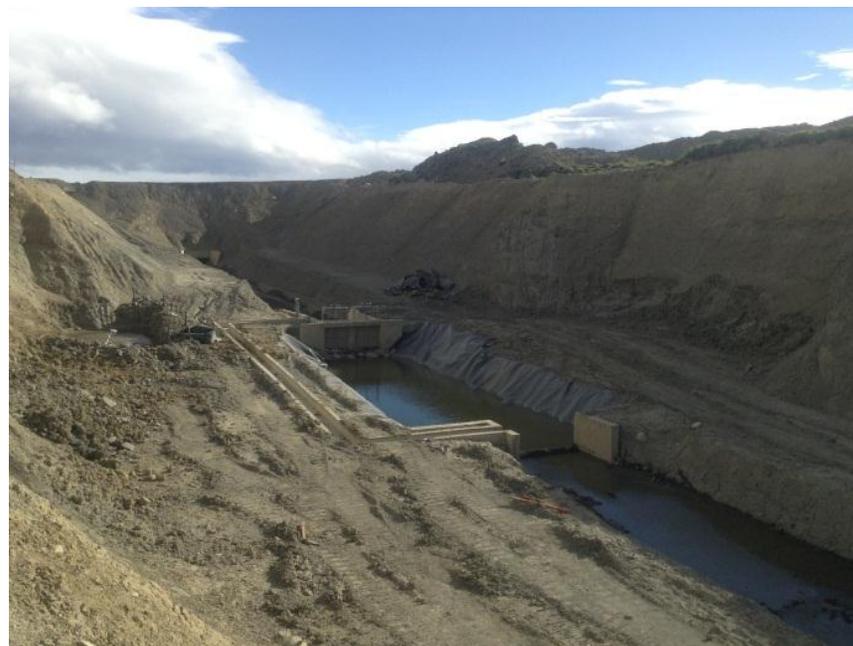
Fotografía 58.	Fecha : 06/11/2013	
Coordenadas WGS84	Norte: 4.138.172 m	Este: 323.232 m
Descripción Medio de Prueba: Vista general de Obra de Decantación 4.

Fotografía 59.	Fecha : 06/11/2013	
Coordenadas WGS84	Norte: 4.138.305 m	Este: 323.557 m
Descripción Medio de Prueba: Vista general de Obra de Decantación 3.

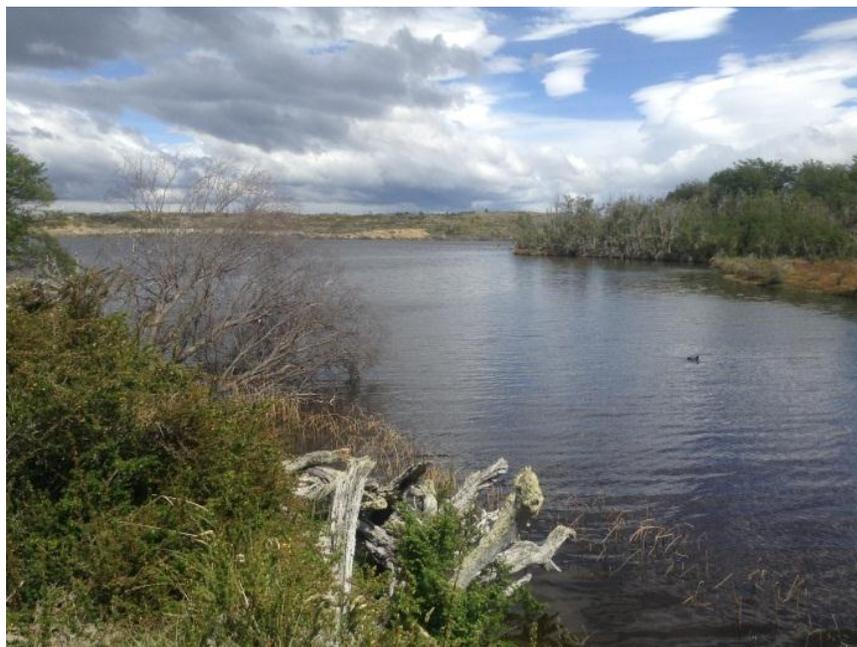
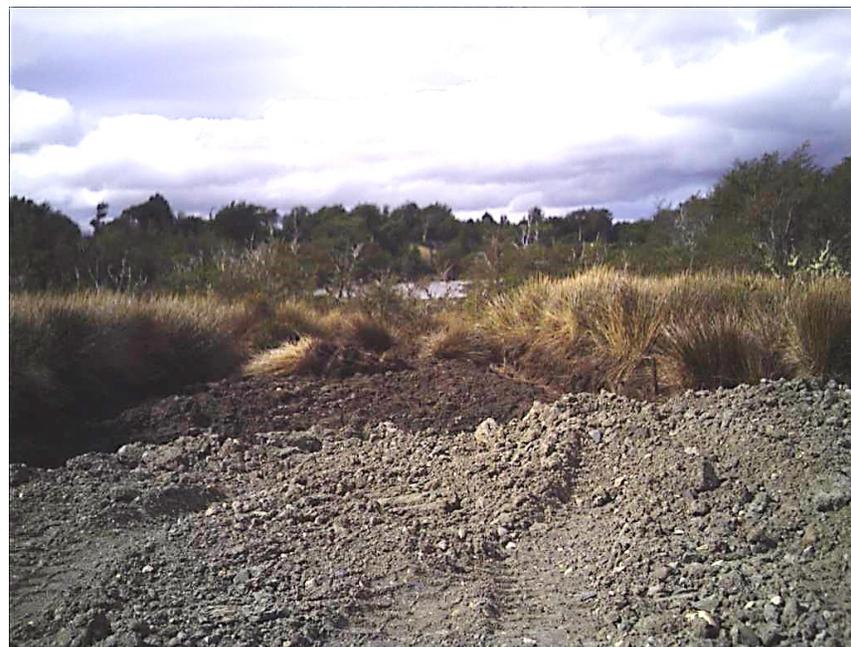
Fotografía 60.	Fecha : 06/11/2013		Fotografía 61.	Fecha : 06/11/2013	
Coordenadas WGS84	Norte: 4.139.691 m	Este: 322.738 m	Coordenadas WGS84	Norte: 4.139.499 m	Este: 322.181 m
Descripción Medio de Prueba: Vista general de la Laguna Mediana.			Descripción Medio de Prueba: Vista general de plataforma construida en el sector de Laguna Mediana para situar las obras de conducción del cauce (drenaje).

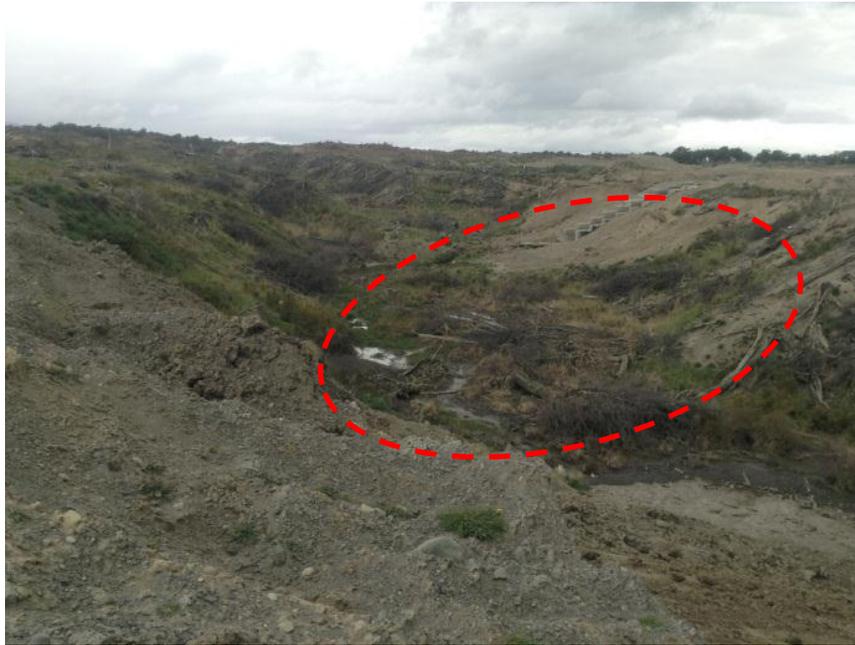
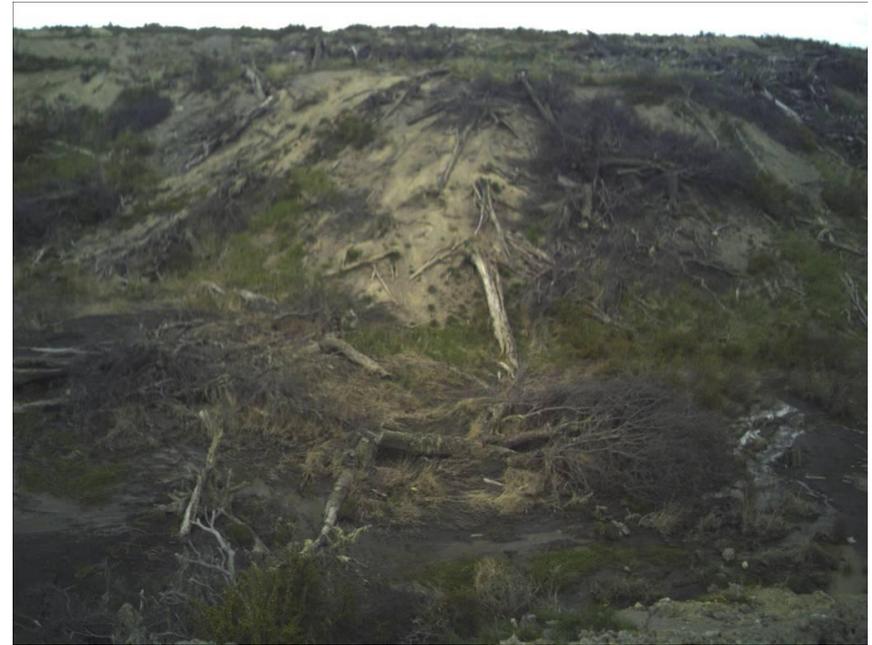
Fotografía 69.		Fecha : 06/11/2013		Fotografía 70.		Fecha : 06/11/2013	
Coordenadas WGS84		Norte: 4.138.546 m	Este: 323.677 m	Coordenadas WGS84		Norte: 4.138.574 m	Este: 323.670 m
Descripción Medio de Prueba: Vista general de tramo del cauce original del Chorrillo sin nombre (afluente del Chorrillo Invierno 2), comprendido entre el punto de restitución de las aguas provenientes del Canal de Desvío 2 y su confluencia con el Chorrillo Coipos, en cuyo interior se observa la presencia de fustes, ramas y tocones.				Descripción Medio de Prueba: Fustes, ramas y tocones dispuestos en forma aleatoria, tanto en las laderas como en el cauce del Chorrillo sin nombre (afluente del Chorrillo Invierno 2), aguas abajo del punto de restitución de las aguas provenientes del Canal de Desvío 2.

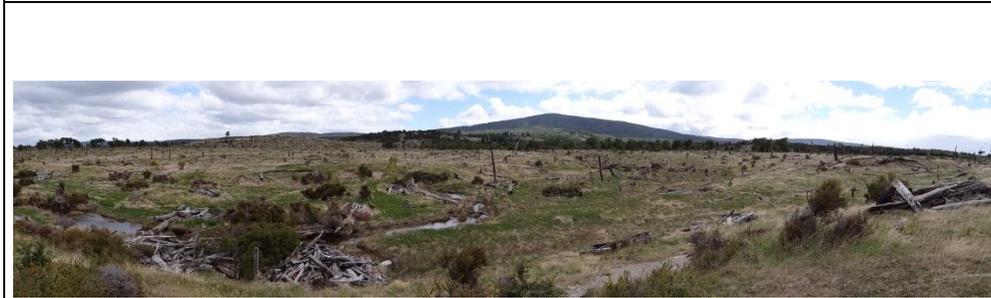
- Con relación a este tema, durante la actividad de fiscalización ambiental, no se observó ejemplares reforestados de *Berberis microphylla*, ni tampoco corrección de taludes en los sectores aledaños al cauce del chorrillo Invierno 3.

Fotografía 87.	Fecha : 07/11/2013	
Coordenadas WGS84	Norte: 4.137.670 m	Este: 320.418 m
Descripción Medio de Prueba: Área correspondiente al ACI (Área de Compensación Integrada)

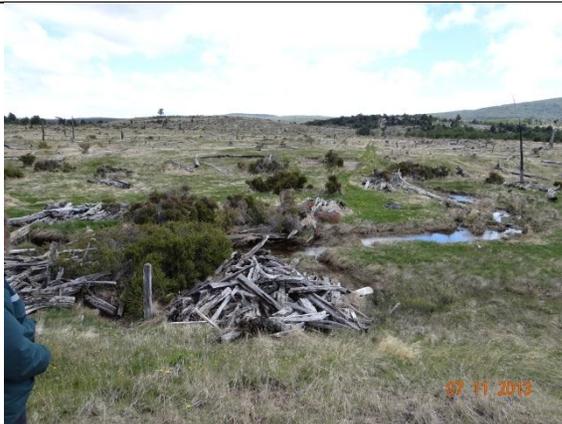
Fotografía 89.	Fecha : 07/11/2013	
Coordenadas WGS84	Norte: 4.137.669 m	Este: 320.406 m
Descripción Medio de Prueba: Acopio de tronco, ramas y otros.

Fotografía 90.	Fecha : 07/11/2013	
Coordenadas WGS84	Norte: 4.137.668 m	Este: 320.420 m
Descripción Medio de Prueba: Puente quebrado, interrumpiendo el flujo normal del Chorrillo Invierno 3.
