INFORME DE FISCALIZACIÓN AMBIENTAL

INSPECCIÓN AMBIENTAL

CENTRO DE ENGORDA DE SALMONES BAHIA ANITA

DFZ-2013-1361-XI-RCA-IA

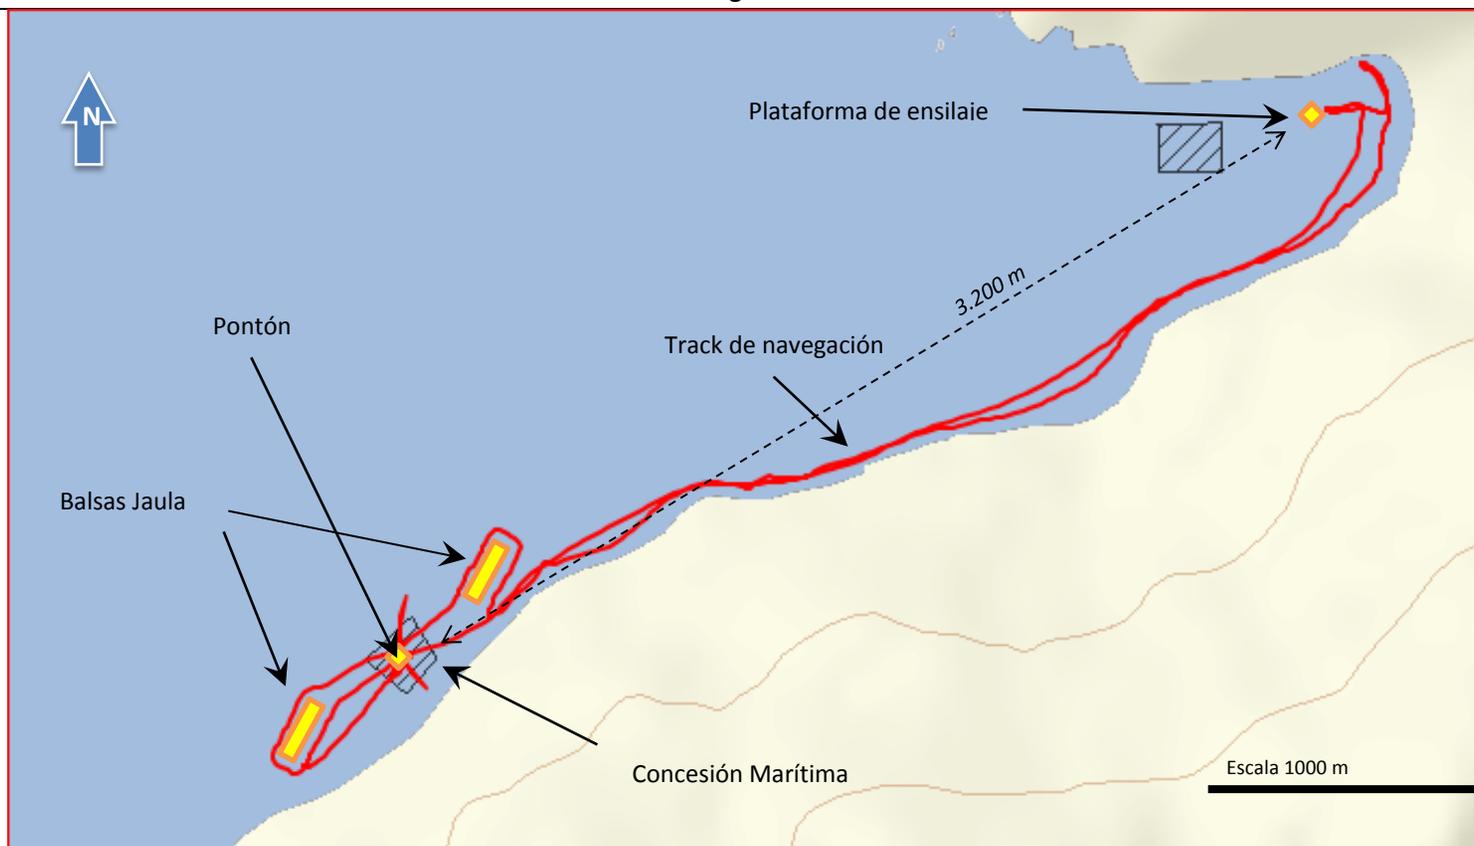
a) Existen estructuras flotantes correspondientes al CES Bahía Anita ubicadas fuera del área concesionada.																
b) Ambos módulos de balsas jaula se encuentran fuera de la concesión, entre 150 y 200 m de distancia .

c) La plataforma de ensilaje también se encuentra fuera del área concesionada, a 3.200m de distancia.

Del análisis del track de navegación mediante su proyección en el sistema NEPAAsist-SIT SMA Chile, donde también se proyectaron las concesiones marítimas vigentes en el área inspeccionada. Del examen de información realizado se reconoce que existen estructuras flotantes del CES ubicadas fuera del área concesionada.

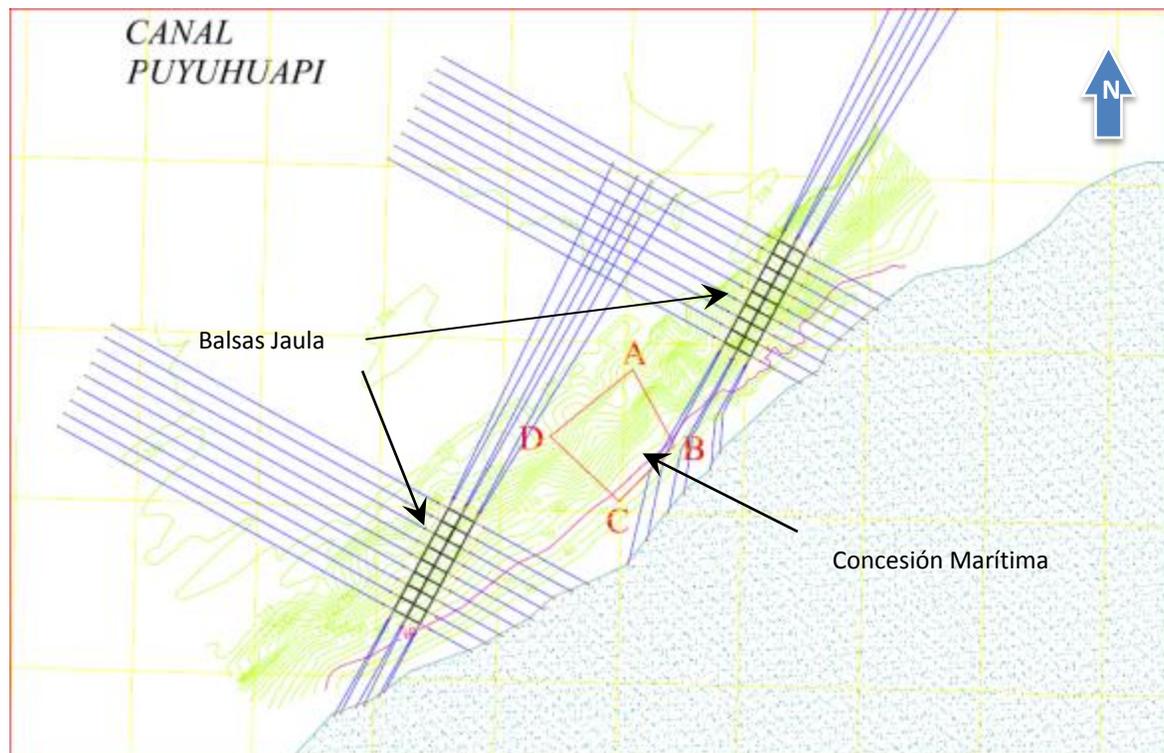
Del examen de información realizado se reconoce que sólo el pontón está posicionado al interior de la concesión, las balsas jaula y la plataforma de ensilaje se ubican fuera del área concesionada, en un área no evaluada ni aprobada ambientalmente.

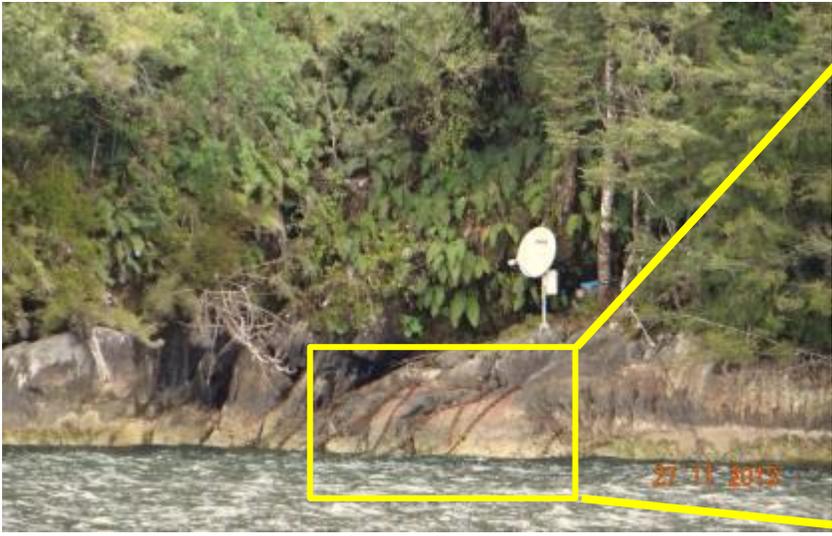
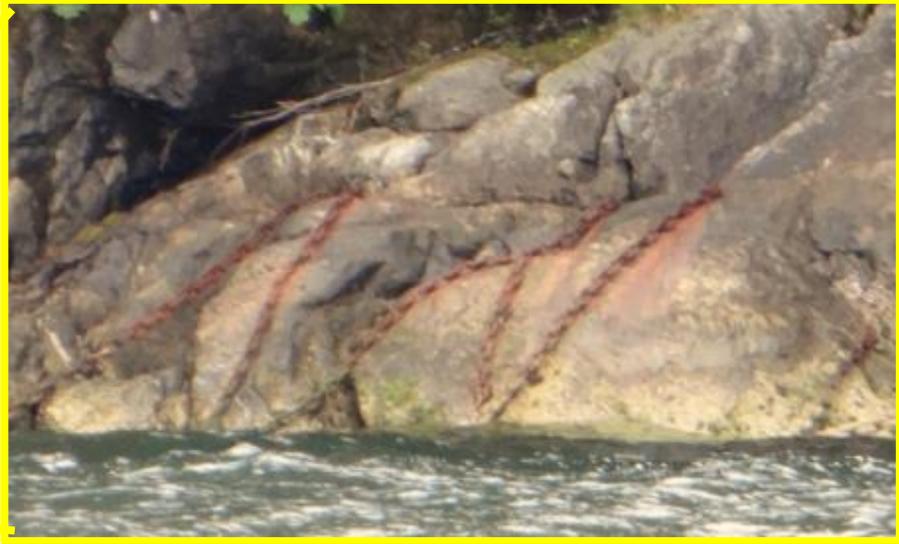
Número de Hecho Constatado: 2	Estación: 2
Exigencia:	
RCA 973/2009, Considerando 3.9.1.3- Artefactos Navales:	
“ ...El proyecto no contempla la instalación de infraestructura en tierra, ya que sólo se considera instalar una estructura flotante, la que contará con habitabilidad para 5 personas y bodegas para los insumos...”	
Hecho(s) constatado(s) durante la fiscalización:	
Durante las actividades de inspección, se constató la instalación en tierra de una antena parabólica, ubicada frente al pontón. También se constató la existencia de cadenas de fondeo ancladas en las rocas de la orilla.

Fotografía 3		Fecha : 27 noviembre de 2013	Fotografía 4		Fecha : 27 noviembre de 2013
Coordenadas WGS84		Norte: 5.025.978 m	Este: 655.793 m	Coordenadas WGS84	
Descripción Medio de Prueba: Vista de una antena parabólica instalada en tierra, frente al pontón		Descripción Medio de Prueba: Detalle de cadenas ancladas en la costa, sirviendo de amarre a las balsas jaula.

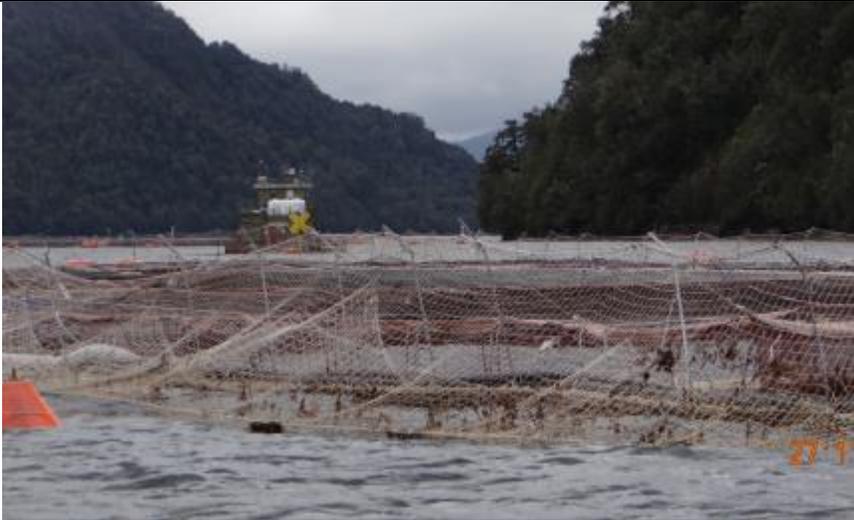
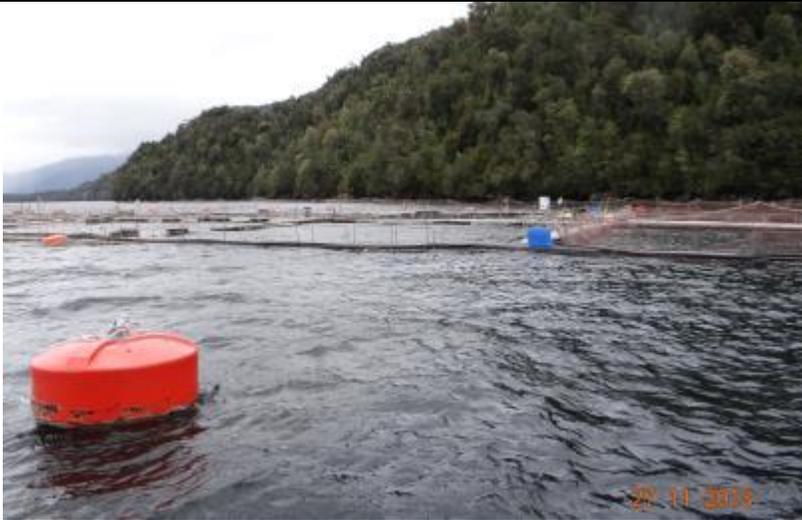
Año	1	2	3	4	5	Número	14	0	0	0	0	Total	14					
Año	1	2	3	4	5														
Número	14	0	0	0	0														
Total	14																		
...”																			
Hecho(s) constatado(s) durante la fiscalización:																			
Durante las actividades de inspección, se constató la existencia de 32 balsas jaulas, agrupadas en 2 módulos.

Fotografía 5		Fecha : 27 noviembre de 2013		Fotografía 6	
Coordenadas WGS84		Norte: 5.025.992 m		Este: 655.434 m	
Descripción Medio de Prueba:		Descripción Medio de Prueba:			
Vista del módulo de balsas jaula ubicado al sur del pontón. Se observa pontón del CES Bahía Anita al fondo.		Vista del módulo de balsas jaula ubicado al norte del pontón.

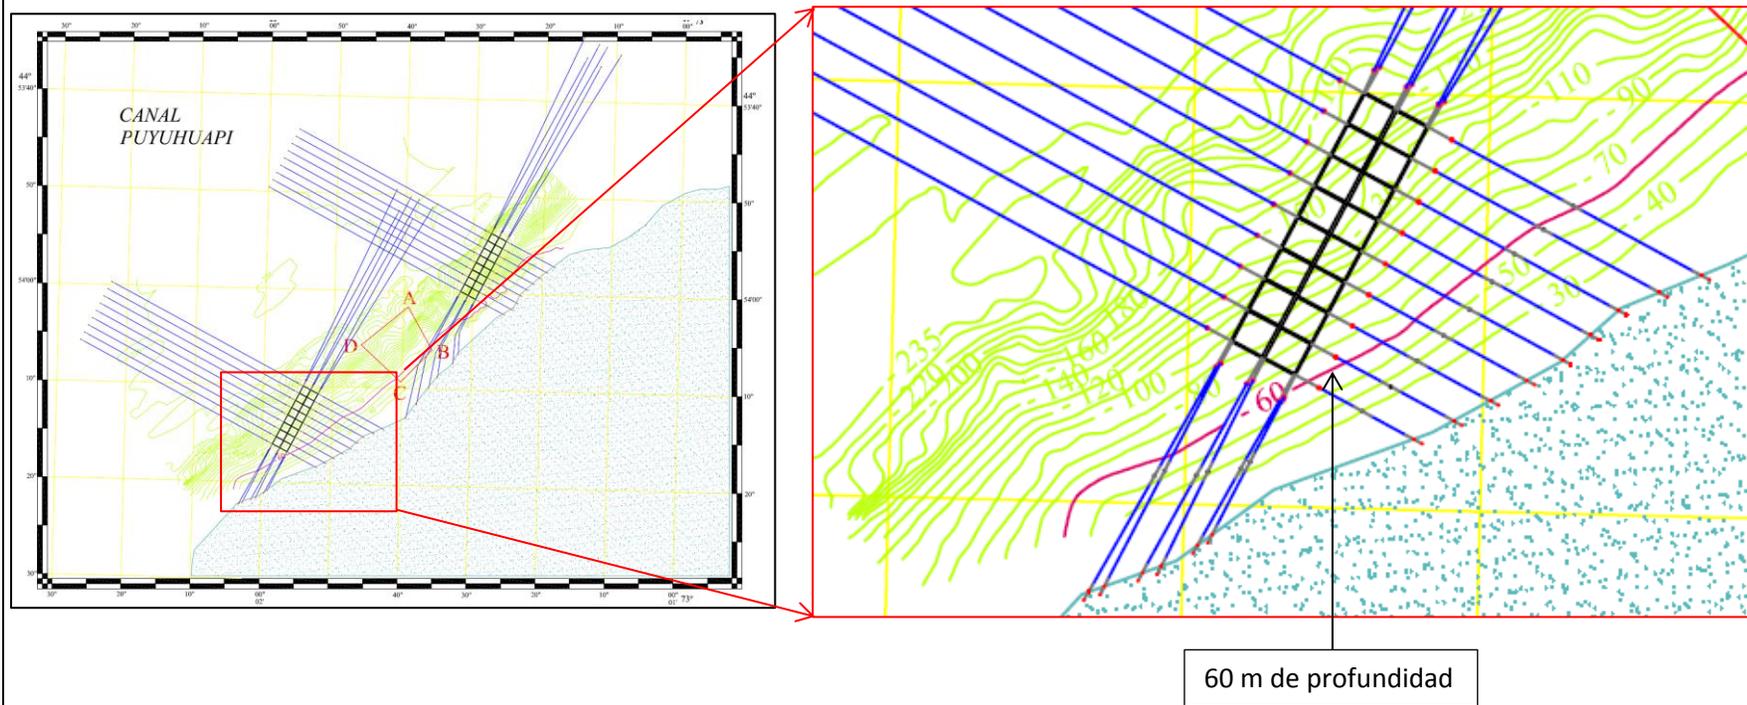
Figura 7. Plano Ubicación CES

Descripción de Medio de Prueba: Plano de ubicación de módulos de cultivo del CES Bahía Anita y detalle del módulo sur de cultivo. Fuente: Sernapesca (Anexo 4)

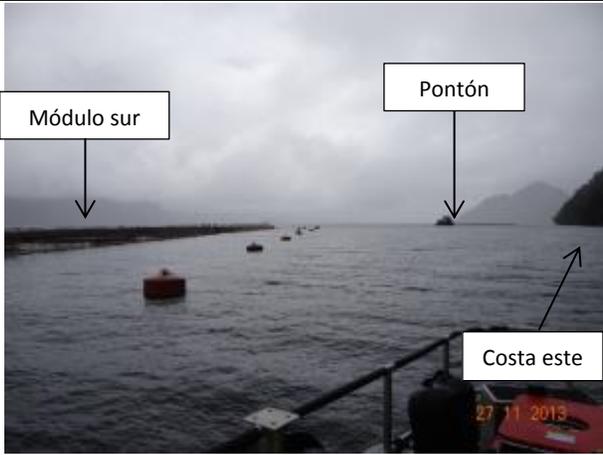
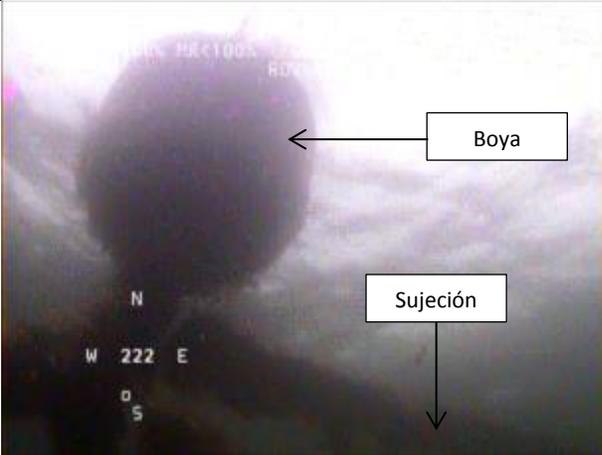
Fotografía 7	Fecha : 27-11-2013	Fotografía 8	Fecha : 27-11-2013
Coordenadas WGS84	Norte: 5.025.754	Este: 655.383	Descripción Medio de Prueba: Boya y sujeciones del módulo de cultivo.
Descripción Medio de Prueba: Ubicación de la maniobra de inspección visual con respecto al módulo sur del CES y el pontón. La fotografía tiene una vista hacia el norte.

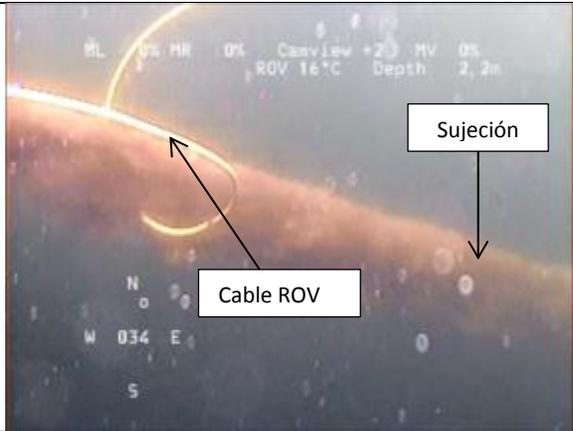
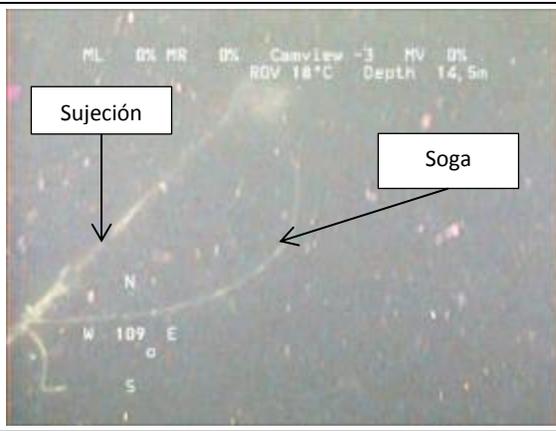
Fotografía 9	Fecha : 27-11-2013	Fotografía 10	Fecha : 27-11-2013
Descripción Medio de Prueba: Detalle de sujeción proveniente de la boya hacia el módulo de cultivo. El material se encuentra recubierto en fauna acompañante de tipo sésil.		Descripción Medio de Prueba: Detalle de sujeción y restos de soga.
