INFORME DE FISCALIZACIÓN AMBIENTAL

INSPECCIÓN AMBIENTAL

PLANTA INULINA ORAF TI

DFZ-2013-1362-VIII-RCA-IA

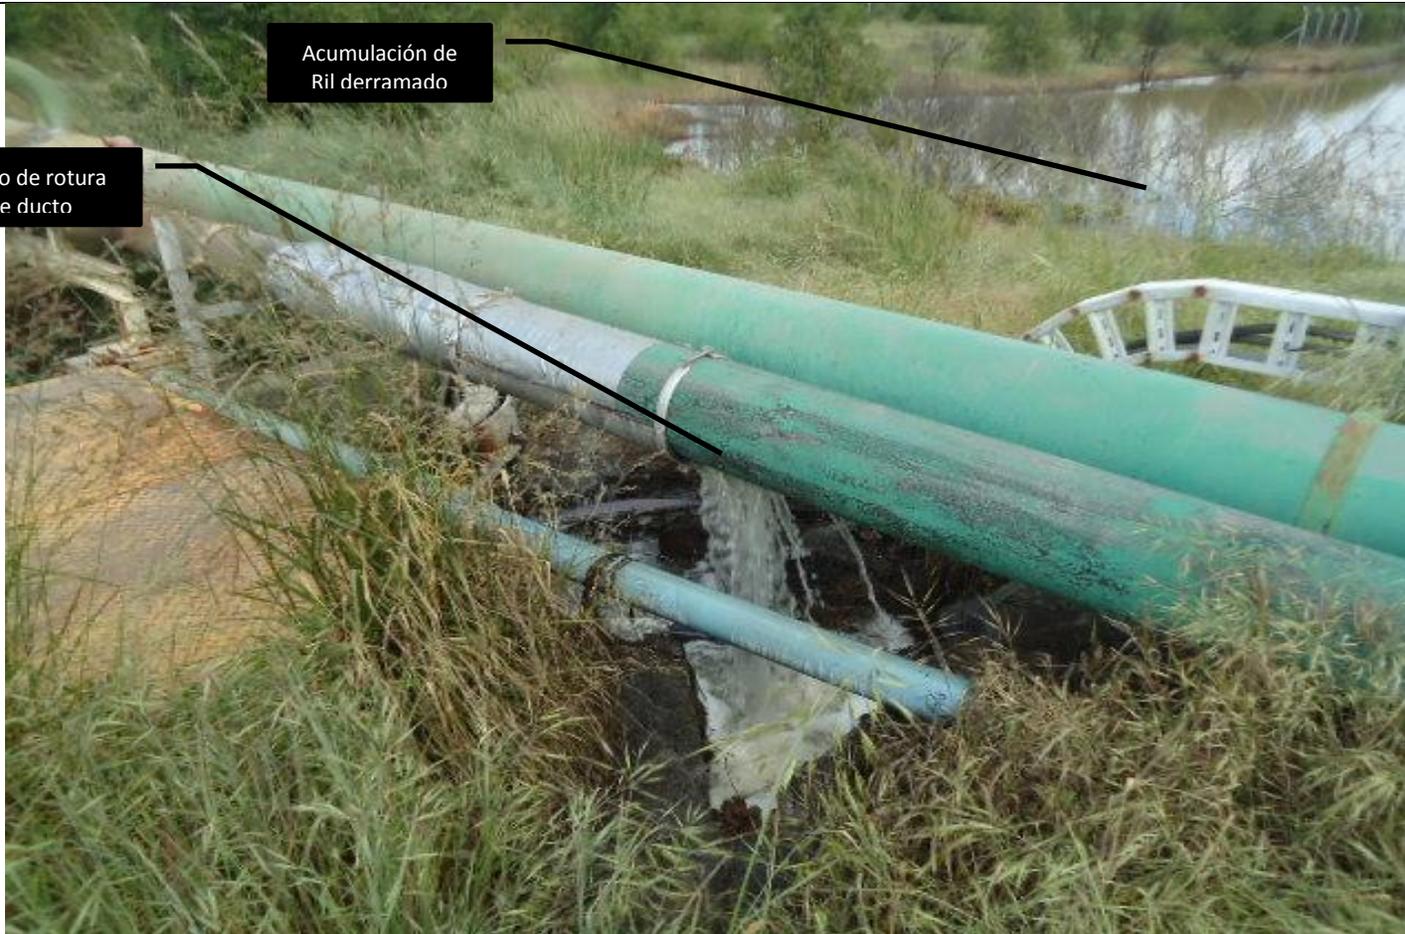
Fotografía 1.

- a. Durante las actividades de inspección, se se observa situación de derrame e infiltración de residuos líquidos, ocurrida en tres sectores:
- Derrame bajo tubería conductora de residuos líquidos desde planta de tratamiento (unidad de decantación), hacia piscinas de sedimentación y aireación, en punto georreferenciado cuyas coordenadas son (WGS84, Huso 18, 736.419 m E; 5.912.325 m S). De acuerdo a lo observado por el fiscalizador, los residuos líquidos derramados caen sobre el suelo, infiltrando. El fiscalizador indica en acta que en el lugar de derrame "se percibe un olor ácido de Ril, olor fuerte (que se entiende como intensidad alta) y molesto". De acuerdo al registro fotográfico, el largo del área afectada por el derrame y aposamiento de residuos líquidos sobrepasa los 100 metros de ancho de la piscina de sedimentación 1 (Ancho: 100 m; Largo: 120 m; profundidad útil 3,5 m; profundidad total: 5 m) (Ver fotografías 1, 2, 3 y 4)

En conclusión, se verifica la ocurrencia de tres eventos de derrame de residuos líquidos sin tratamiento aeróbico, que no han sido controlados, infiltrando al suelo, sin que estos Riles hayan sido retirados y enviados a laguna de aireación. Dichos eventos de vertimiento no fueron notificados a la Autoridad competente, no quedando registro de estas contingencias.

Descripción de medio de prueba: En la imagen se observa punto de rotura en ducto de conducción de residuos líquidos desde planta de tratamiento hacia piscinas o lagunas de sedimentación. Os líquidos se derraman en el suelo, escurriendo por pendiente hacia superficie donde se acumulan. No se observan obras o medidas de control tendientes a detener el derrame, o retirar los riles.

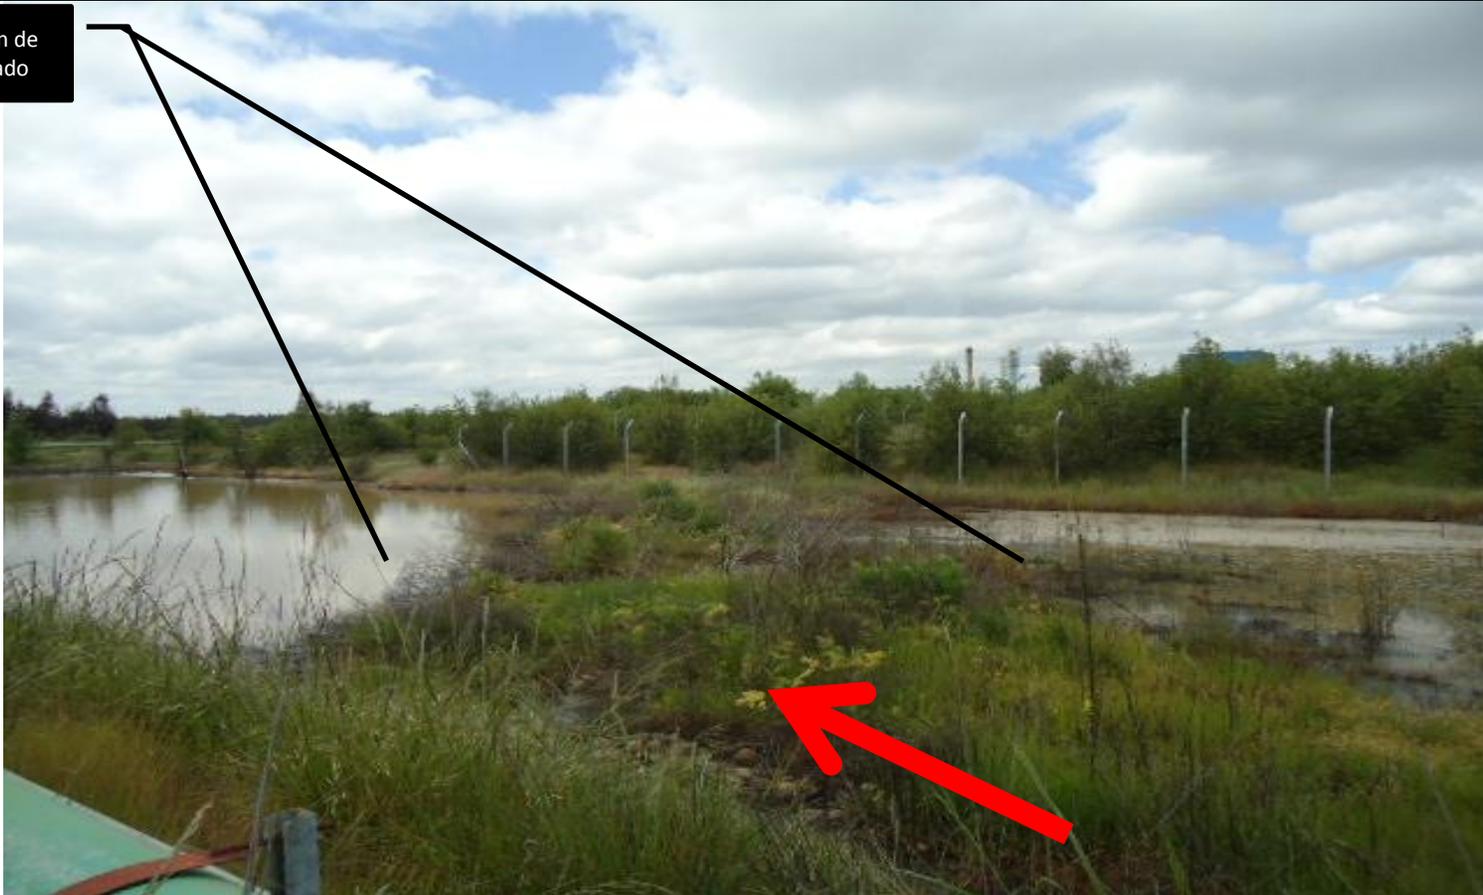
Fotografía 2.

Acumulación de
Ril derramado

Descripción de medio de prueba: (En la imagen tomada a un costado del ducto de conducción de residuos líquidos hacia piscinas de sedimentación, se observa parte del área donde se acumulan los residuos líquidos derramados. La fecha roja muestra el sentido que tiene el escurrimiento de riles desde el punto de rotura, hacia el área donde estos se aposan. No se observan obras o medidas de control tendientes a detener el derrame, o retirar los riles.

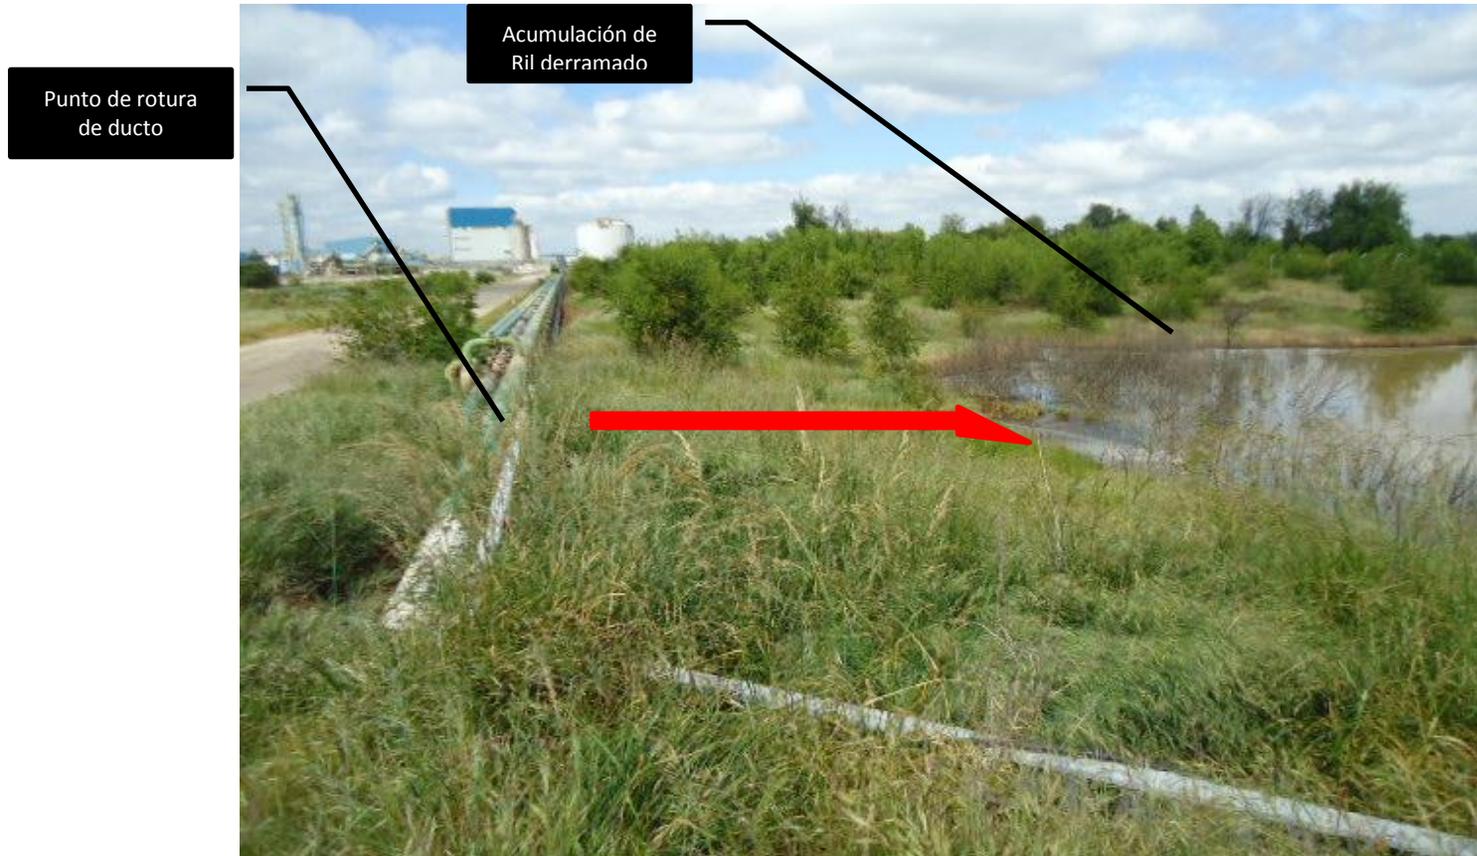
Fotografía 3.

Descripción de medio de prueba: En la imagen se observan los ductos de conducción desde y hacia las piscinas de sedimentación y aireación. Se indica el punto de rotura, y se observa parte del aposamiento de riles en superficie del suelo. Se observa que el suelo donde se acumulan los riles, no cuenta con protección, y no forma parte de ninguna de las piscinas de tratamiento. La flecha roja indica el sentido del escurrimiento de riles desde la rotura hasta su aposamiento. No se observan obras o medidas de control tendientes a detener el derrame, o retirar los riles.

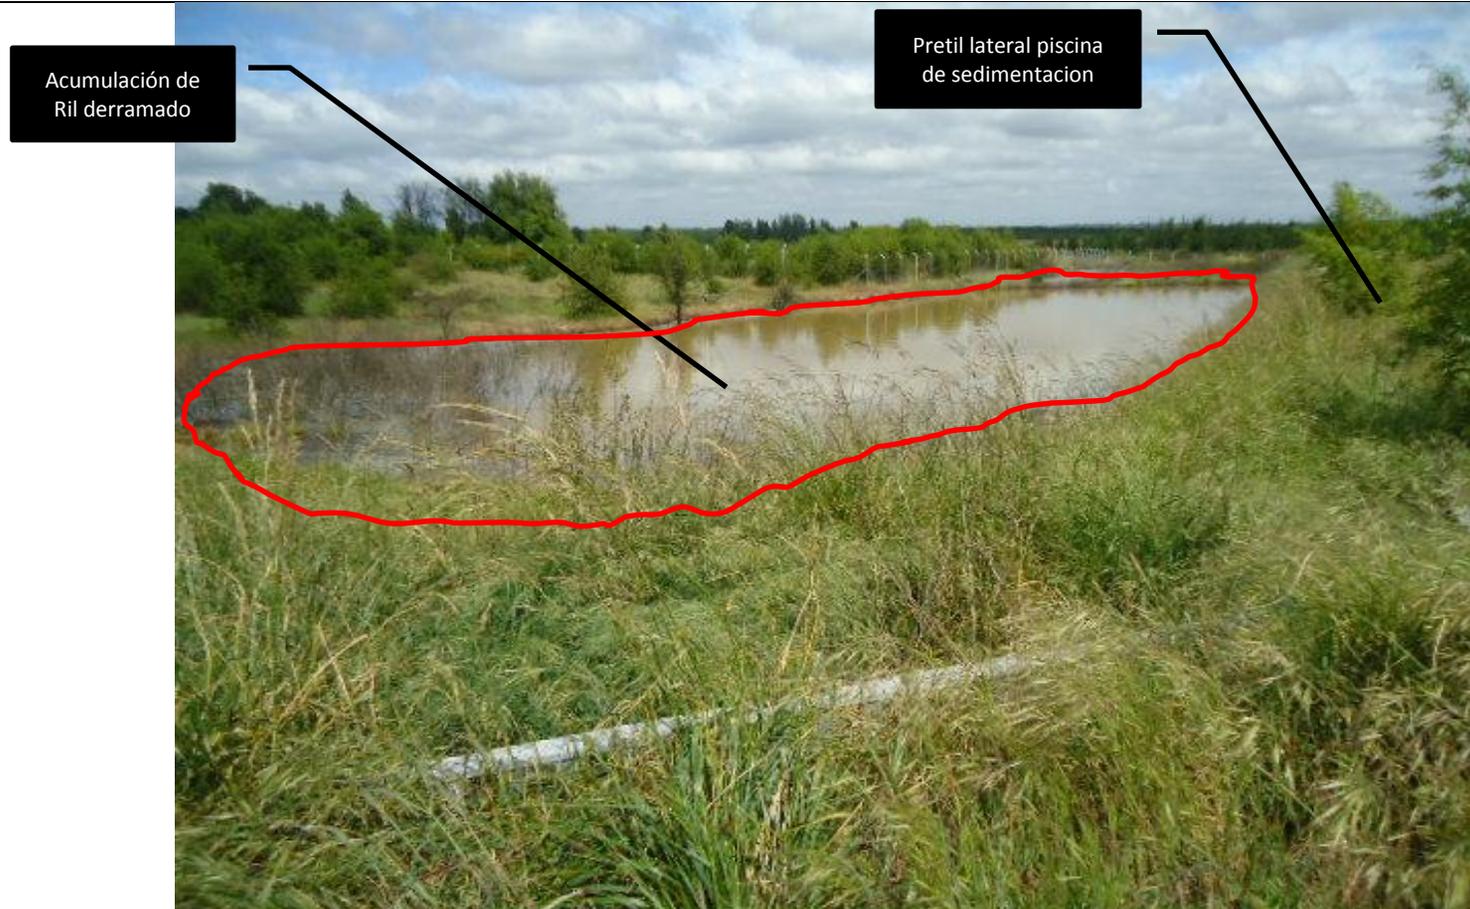
Fotografía 4.

Descripción de medio de prueba: En la imagen se observa la parte posterior del aposamiento de riles producto de la rotura del ducto de conducción que va hacia las piscinas de sedimentación. Dado que este aposamiento se encuentra adyacente a la piscina de sedimentación 1, se estima que el largo supera los 100 metros de ancho de esta piscina. La acumulación de ril derramado se encuentra apoyada en el pretil lateral de la piscina de sedimentación N° 1 (sólo se aprecia parte del pretil lateral en la imagen). Esta acumulación se encuentra sobre suelo desnudo, fuera del área de 6 piscinas o lagunas que forma parte del sistema de tratamiento de residuos líquidos.

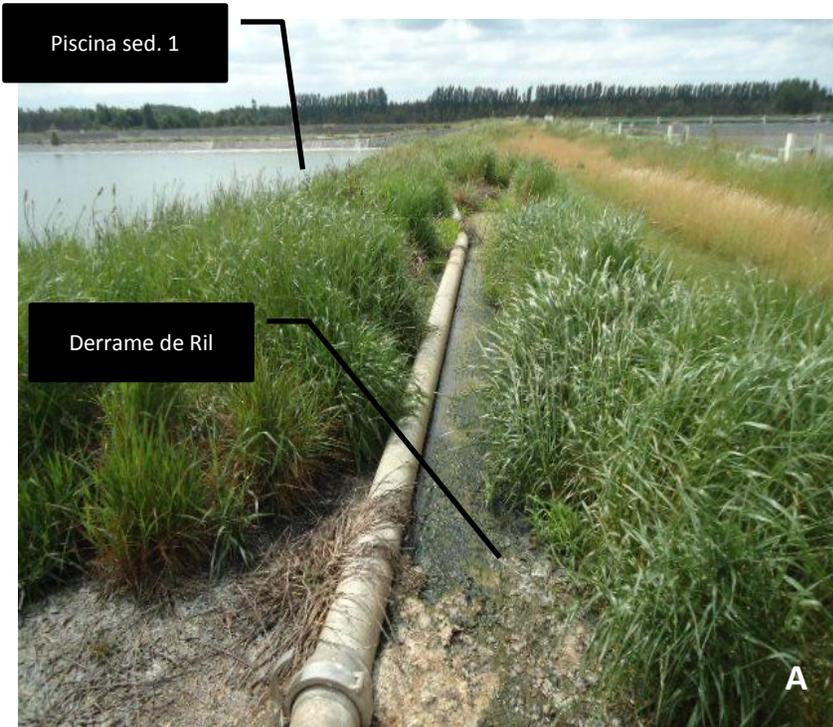
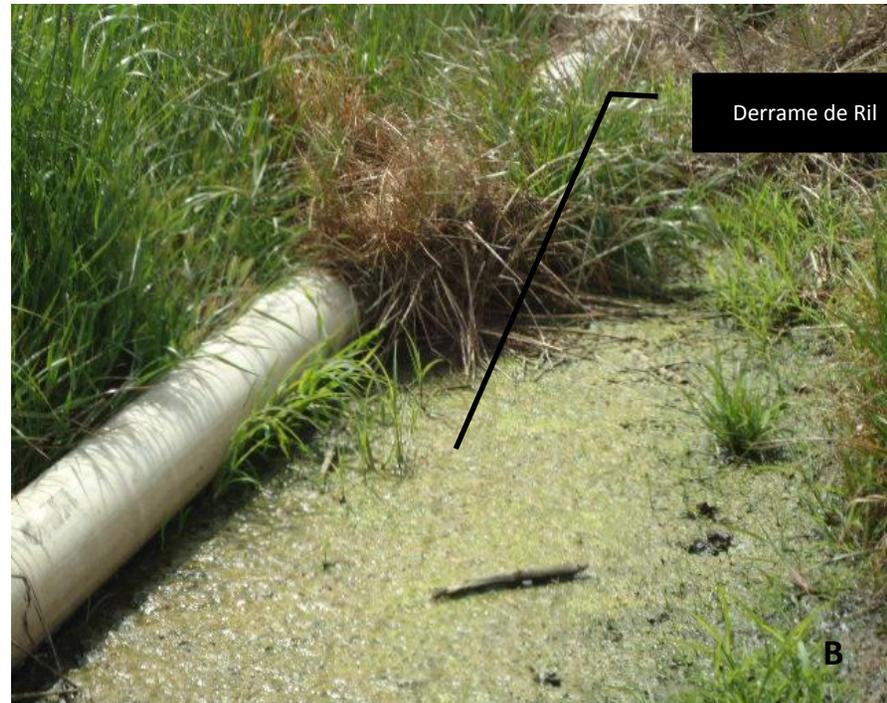
Fotografía 5.

- Derrame de residuos líquidos en sector adyacente a piscinas de sedimentación 1 y 2, en punto georreferenciado para piscina 1 cuyas coordenadas son (WGS84, Huso 18, 736.310 m E; 5.912.410 m S), producto de rotura de ducto de distribución. Dichos residuos líquidos se derraman fuera de las piscinas, infiltrando en el suelo adyacente. El fiscalizador indica en acta que en el lugar de derrame "se percibe un olor fuerte y muy molesto, con tono edónico a repollo (SO₂)". (Ver fotografía 5)

Descripción de medio de prueba: En las dos imágenes (A y B) se observa ducto de distribución de riles, instalado entre las piscinas de sedimentación 1 y 2. Se observa aposamiento de riles derramados en el área. Este aposamiento de riles derramado se encuentra sobre el talud de tirrea que separa las piscinas de sedimentación 1 y 2. No se observan obras o medidas de control tendientes a detener el derrame, o retirar los riles.

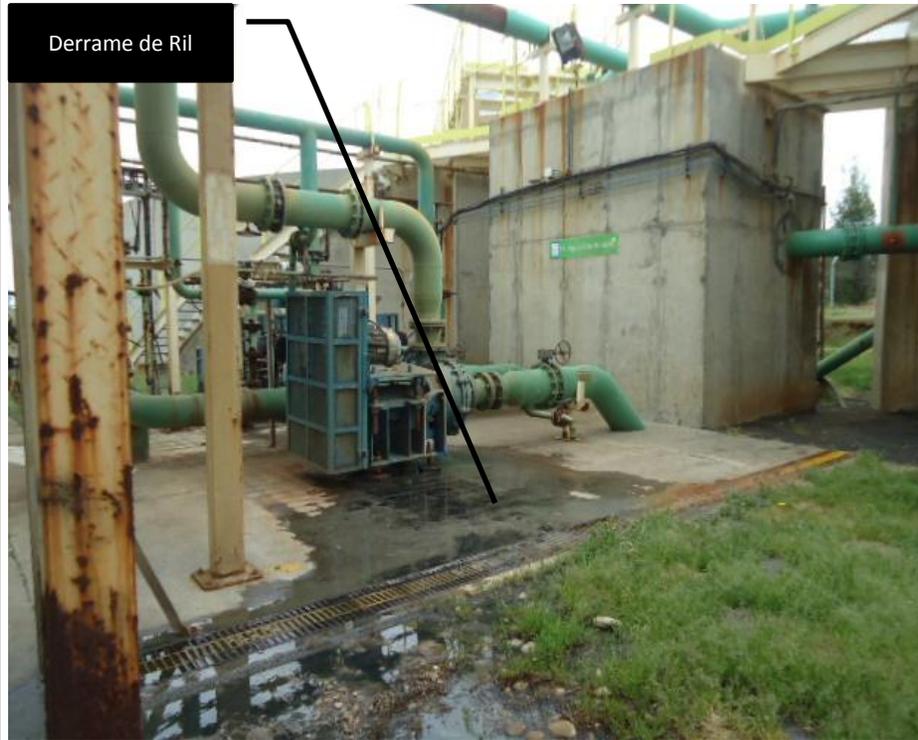
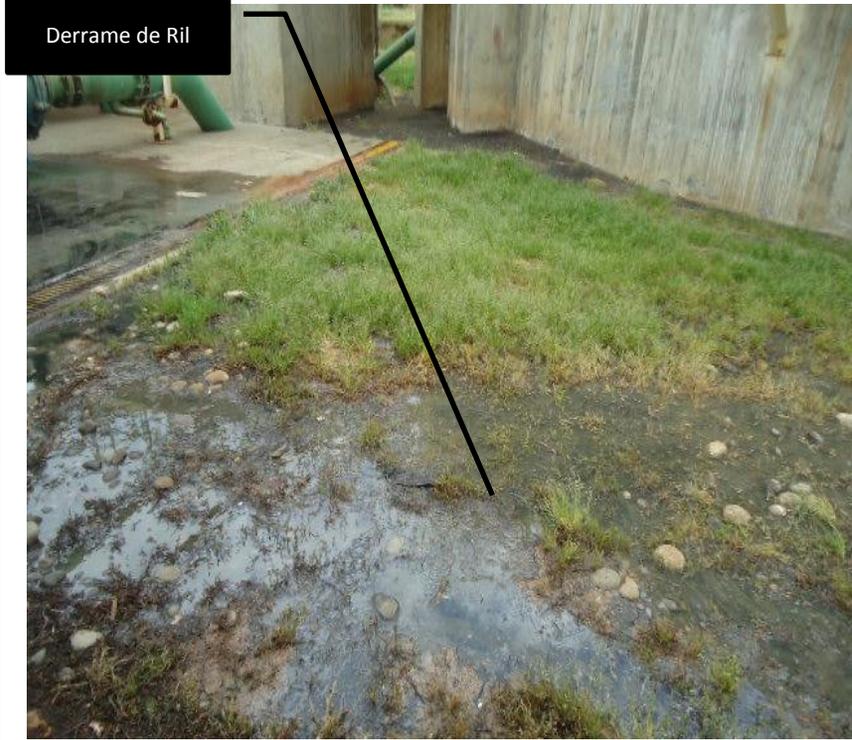
- Derrame de residuos líquidos en sector de Planta de tratamiento de Riles (PTRILES). Se observa que este derrame se produce por rotura de cañería, en las coordenadas (WGS84, Huso 18, 736.315 m E; 5.912.013 m S). Dichos residuos líquidos se derraman a la entrada de la PTRILES. (Ver fotografías 6 y 7)

Fotografía 6.		Fecha 28-10-2013		Fotografía 7.		Fecha 28-10-2013	
DATUM WGS84 HUSO 18	Coordenada Norte: 5912055	Coordenada Este: 736341		DATUM WGS84 HUSO 18	Coordenada Norte: 5912055	Coordenada Este: 736341	
Descripción medio de prueba: En la imagen se observa punto de derrame desde equipo instalado en la planta de tratamiento, bajo fitting existente adyacente a los estanques decantadores.				Descripción medio de prueba: En la imagen se observa que el escurrimiento de riles derramado, fluye hasta el suelo desnudo del sector, infiltrando. No se observan acciones de control ejecutadas por el titular en el área, tendientes a retirar o manejar el derrame.

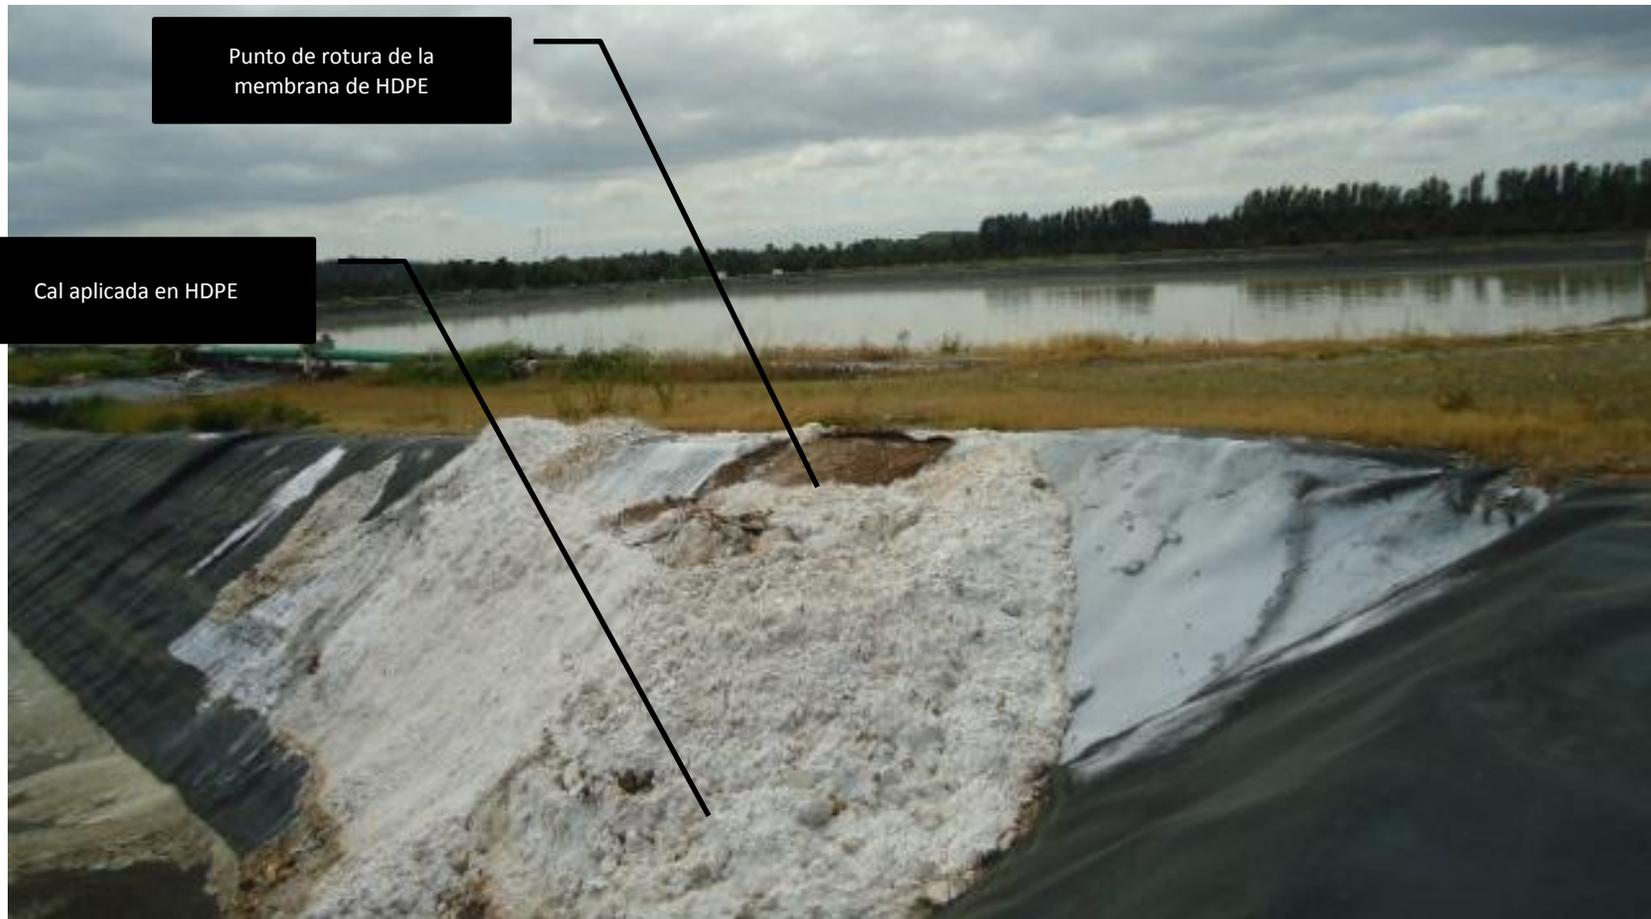
Fotografía 8.

- a. Durante las actividades de inspección, el fiscalizador observó la rotura de la membrana de HDPE en el talud de la piscina de sedimentación N° 1 (coordenadas WGS84, Huso 18; Norte 5913356 m, Este 736403 m), verificándose que el sello lateral de esta piscina de tratamiento primario no se encuentra cumpliendo con su rol de barrera física para el residuo líquido contenido.

Dado que la profundidad útil de la piscina es de 3,5 metros, dicho daño reduce significativamente la capacidad de almacenamiento de la piscina sedimentación N° 1, por cuanto afecta aproximadamente dos metros (medidos en la vertical) de capacidad total hasta el borde del talud, no pudiendo ser utilizada a máxima capacidad en caso de contingencia en el sistema de tratamiento que obligue a recircular y acopiar residuos líquidos por largos periodos de tiempo.

Descripción de medio de prueba: En la imagen se observa punto de rotura en la membrana de HDPE del talud de la piscina de sedimentación N° 1. Se observa que como medida de control, el titular aplicó cal viva sobre el área dañada. Dicha cal escurre hacia el fondo de la piscina.

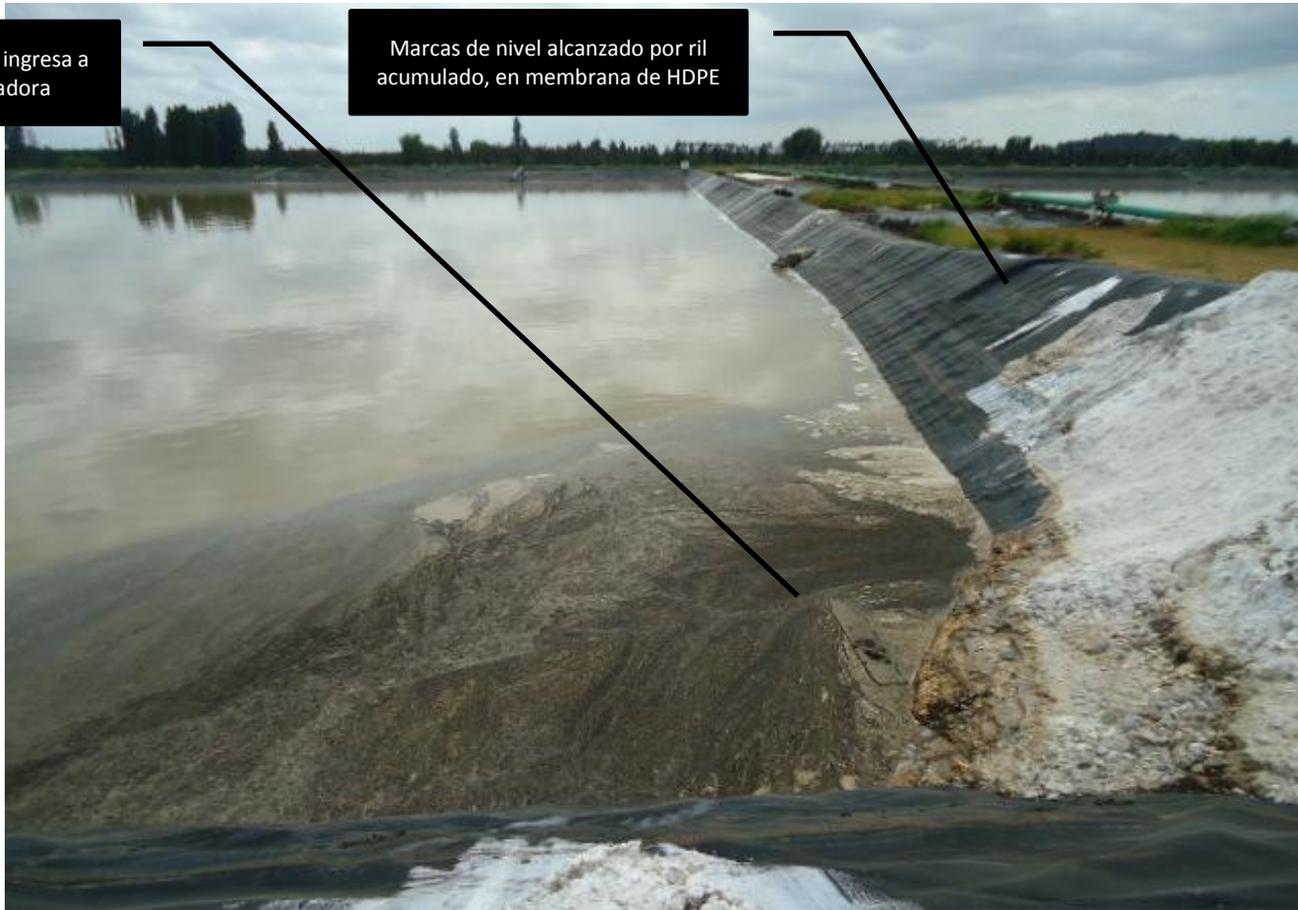
Fotografía 9.

Cal aplicada en HDPE ingresa a piscina sedimentadora

Marcas de nivel alcanzado por ril acumulado, en membrana de HDPE

Descripción de medio de prueba: En la imagen se observa talud de la piscina de sedimentación N° 1 con su membrana de HDPE. En el extremo derecho inferior, se observa que como medida de control, el titular aplicó cal viva sobre el área dañada. Dicha cal escurre hacia el fondo de la piscina. Se observa que el nivel de agua acumulada es inferior a las marcas de nivel que se observan sobre el HDPE, por lo que se concluye que la piscina opera con su capacidad de almacenamiento restringida.

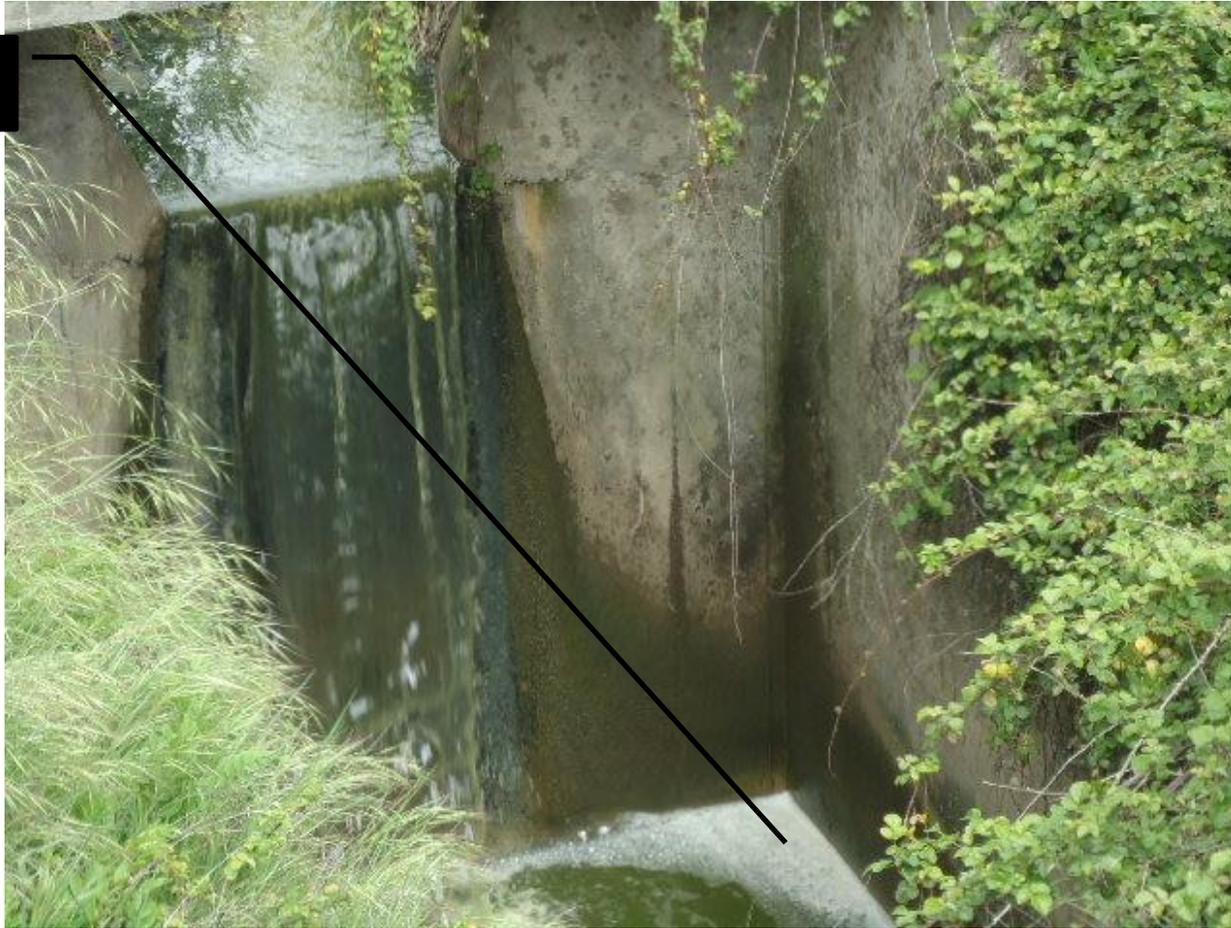
Fotografía 10.

- a. Durante las actividades de fiscalización, se inspecciona el canal de descarga y el punto de descarga autorizado, localizado a 50 metros del estero Relbún, observándose presencia de ril tratado color verdoso con espuma en superficie y emisión olor molesto característico del proceso. (Ver Anexo 1 y fotografía 10)

Espuma

Descripción de medio de prueba: En la imagen se observa canal abierto mediante el cual la empresa descarga hacia estero Relbún. En la imagen se observa la formación de espuma y color verdoso del ril

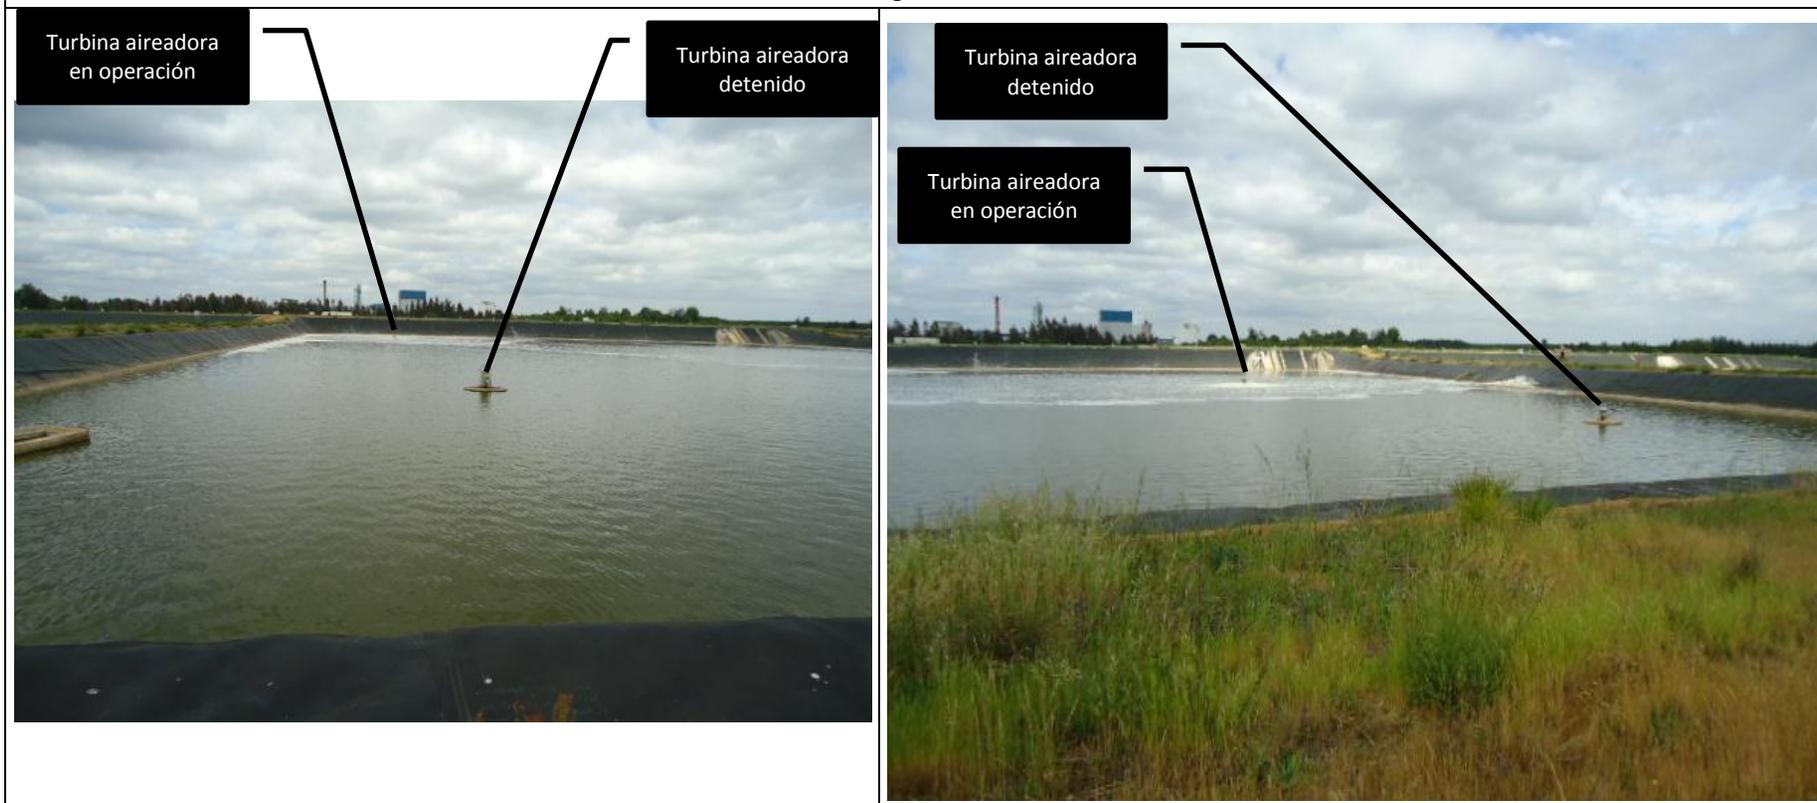
Adicionalmente, el fiscalizador observa que en la **Piscina de aireación 2** sólo dos (2) de los 4 aireadores instalados están en operación, verificándose que los otros dos aireadores se encuentran detenidos. (Ver Anexo 1 y fotografías 11 y 12)

Del examen de información asociada al Plan de Contingencias realizado por el fiscalizador durante la inspección, es posible constatar que el titular se encuentra operando con 2 de las 4 turbinas flotantes (aireadores) comprometidas en la RCA 173/2006, teniendo 6 turbinas detenidas o fuera de servicio. Esta falta de equipos aireadores en operación, incide en el hecho que el Ril descargado al estero presente olor molesto. Finalmente, las fallas en los sistemas de aireación no fueron comunicadas a la SEREMI de Salud del Región del Biobío, limitándose el titular a retirar los aireadores fuera de servicio desde la piscina 1.

Fotografía 11.		Fecha 28-10-2014		Fotografía 12.		Fecha 28-10-2014	
DATUM WGS84 HUSO 18	Coordenada Norte: 5912602	Coordenada Este: 736582		DATUM WGS84 HUSO 18	Coordenada Norte: 5912623	Coordenada Este: 736510	
Descripción medio de prueba: En la imagen del sector oriental de la piscina de aireación 2, se observa 1 turbina de aireación en operación (al fondo) y otra detenida.				Descripción medio de prueba: En la imagen del sector poniente de la piscina de aireación 2, se observa 1 turbina de aireación en operación (al fondo) y otra detenida.
