INFORME DE FISCALIZACIÓN AMBIENTAL

INSPECCIÓN AMBIENTAL

Minera Quebrada Blanca

DFZ-2013-I-13-IA

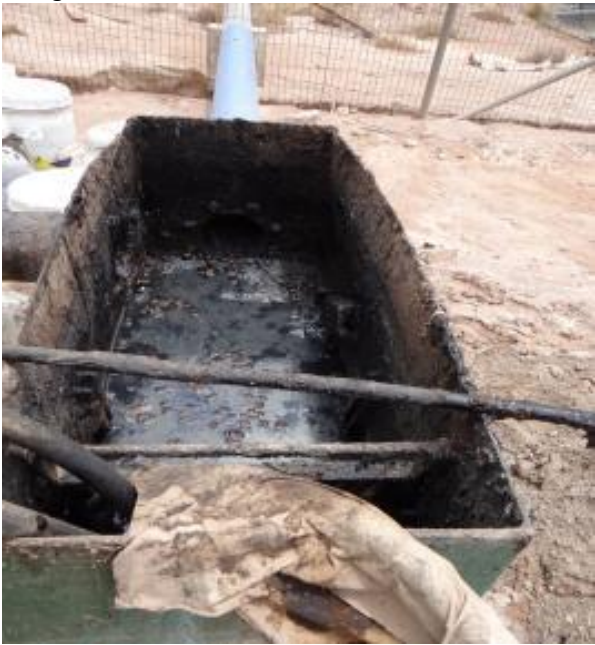
N°: 1	Materia autodenunciada: “El producto alcanzó la Planta de Tratamiento de Aguas Servidas (PTAS)”	Hecho(s) Constatado(s): La PTAS no se encuentran en funcionamiento el día de Inspección Ambiental (IA), de acuerdo a inspección visual y fotográfica de la tubería de alimentación, la persona encargada Alí Apablaza informó que las aguas servidas son enviadas “sin tratamiento” al tranque de acumulación (Ciénaga), lo cual no se pudo verificar visualmente.	Nombre del Sector: Planta de Tratamiento de Aguas Servidas.
Actividades de inspección realizadas: Fotografía N° 1

Descripción Medio de Prueba: En fotografía N°1 se aprecia que no existe ingreso de aguas servidas a la PTAS, si no que la tubería de alimentación se encuentra con petróleo Bunker en su interior, con lo cual se verifica que, tal como señala la autodenuncia, la fuga de petróleo ingresó a la PTAS.

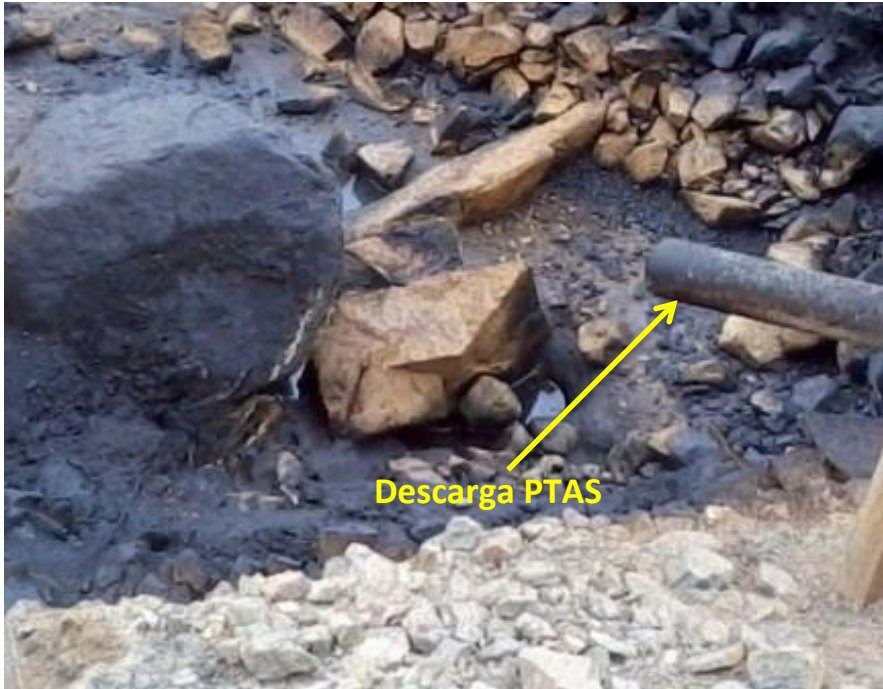
N°: 4	Materia autodenunciada: "A raíz de lo anterior, parte del petróleo objeto de la presente escurrió a lo largo de las Quebradas Blanca y Choja"	Hecho(s) Constatado(s): Se constató que el petróleo fugado fue descargado a la Quebrada Blanca a través de la descarga del efluente de la PTAS	Nombre del Sector: Descarga efluente PTAS en Quebrada Blanca.
Actividades de inspección realizadas: Fotografía N° 6 (10/01/2013)

Descripción Medio de Prueba: En fotografía N° 6 se observa la tubería de descarga de la PTAS, con evidencias de la presencia del hidrocarburo.

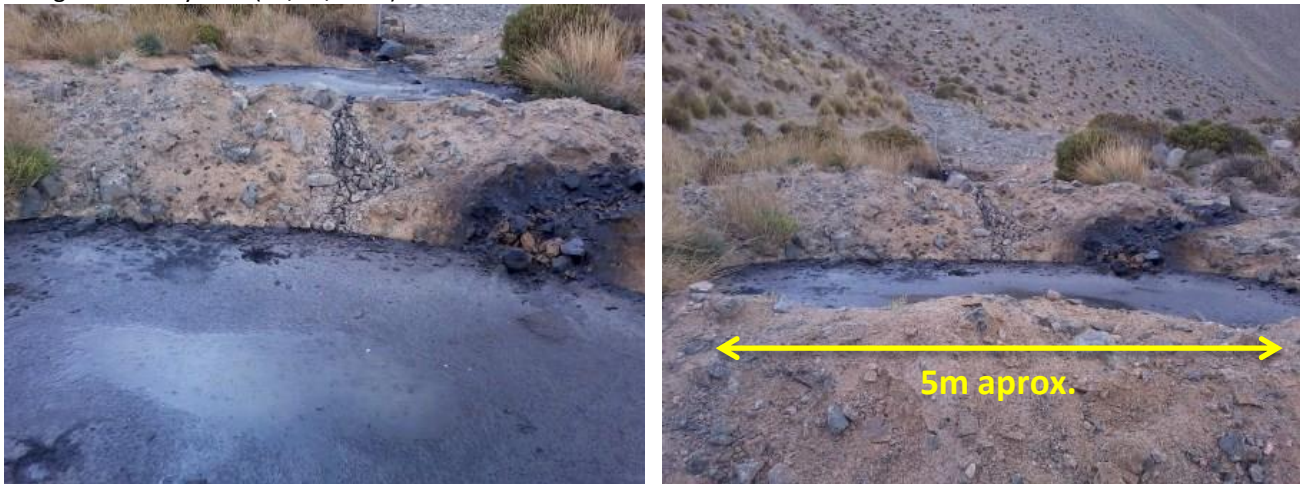
N°: 5	Materia autodenunciada: "A raíz de lo anterior, parte del petróleo objeto de la presente escurrió a lo largo de las Quebradas Blanca y Choja"	Hecho(s) Constatado(s): En inspección subprogramada realizada con fecha 10 de enero de 2013 , se constató la existencia de cuatro piscinas de contención cubiertas de petróleo en toda su capacidad, la más grande de ellas, de un diámetro aproximado de 5 metros.	Nombre del Sector: Descarga efluente PTAS en Quebrada Blanca.
Actividades de inspección realizadas: Fotografías N° 7 y N° 8 (10/01/2013)

Descripción Medio de Prueba: En fotografía N° 7 y 8 se aprecian piscinas de contención del derrame de petróleo.

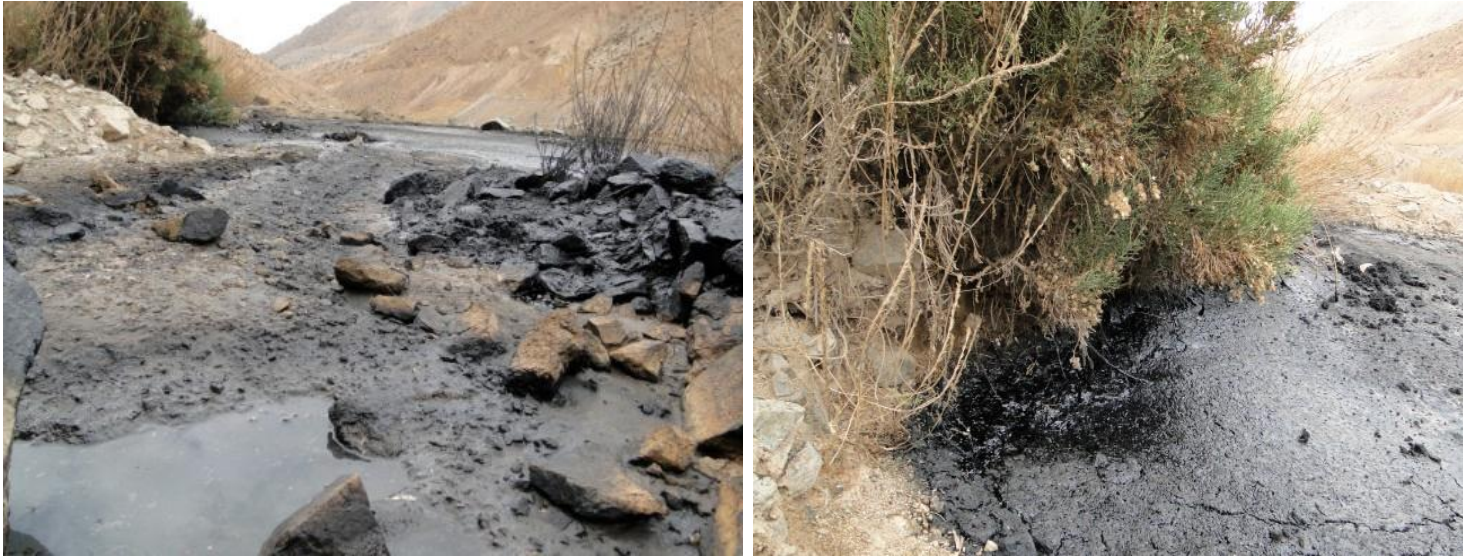
Fotografías N° 9 y 10 (10/01/2013)

En fotografías N° 9 y 10 se observa el escurrimiento del derrame en sector de la quebrada.

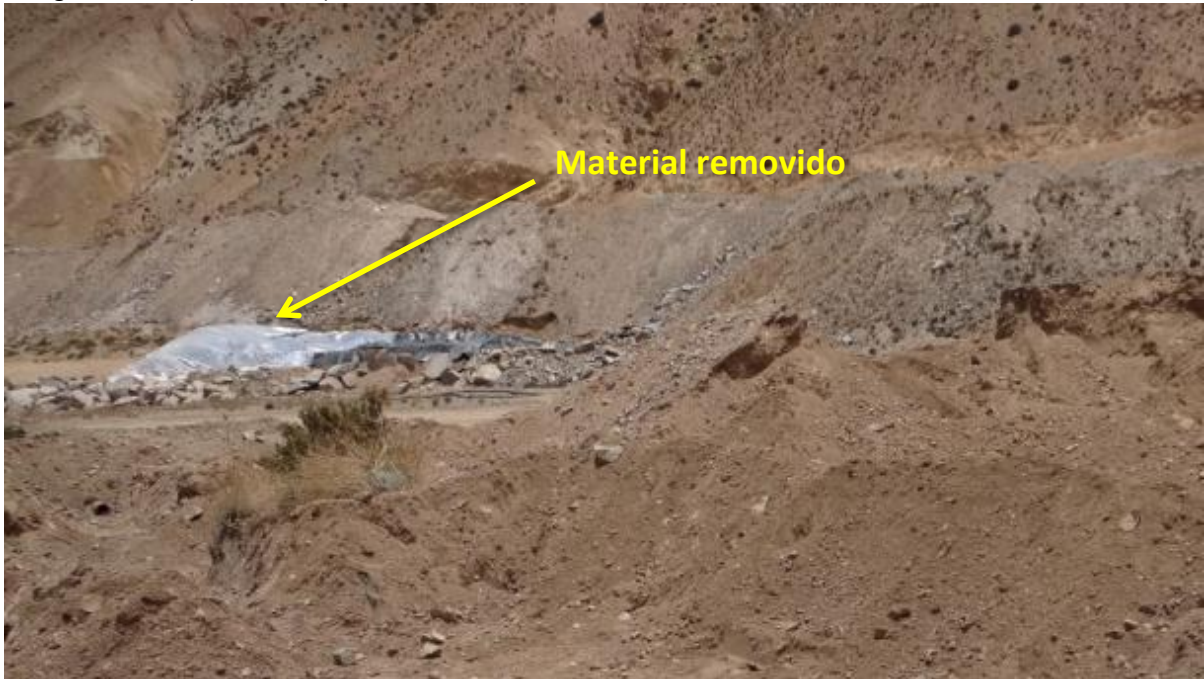
N°: 8	Materia Autodenunciada: "A raíz de lo anterior, parte del petróleo objeto de la presente escurrió a lo largo de las Quebradas Blanca y Choja"	Hecho(s) Constatado(s): El material removido del sector de piscinas mediante maquinaria pesada, es almacenado cubierto en terreno colindante a las mismas.	Nombre del Sector: Descarga efluente PTAS en Quebrada Blanca.
Actividades de inspección realizadas: Fotografía N° 15 (16/01/2013)

Descripción Medio de Prueba: En fotografía N° 15 se observa el material con petróleo removido de las piscinas de contención de petróleo.

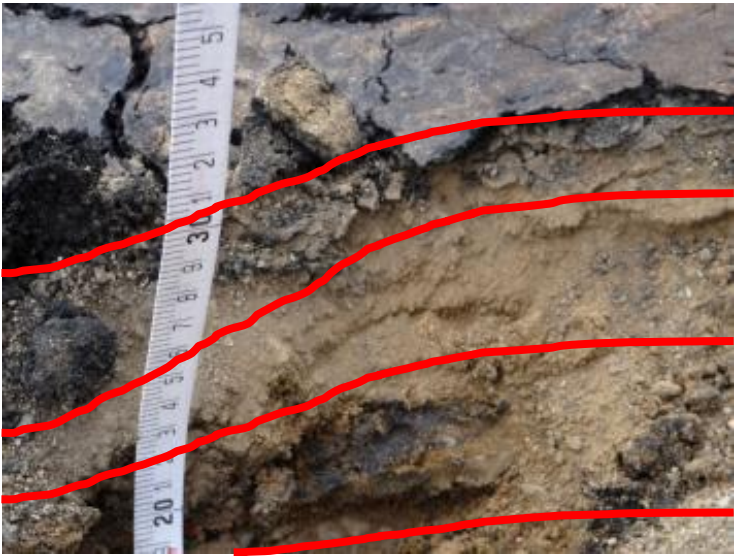
N°: 11	Materia autodenunciada: "A raíz de lo anterior, parte del petróleo objeto de la presente escurrió a lo largo de las Quebradas Blanca y Choja"	Hecho(s) Constatado(s): En el mismo sector del hecho constatado anterior se realizaron dos medidas de espesor, el primero de ellos medidos en un tramo recto del cauce y el segundo medidos en un sector curvo del lecho.	Nombre del Sector: Punto Descarga PTAS - Pajonal Salino (Bofedal, Comunidad 23).
Actividades de inspección realizadas: Fotografía N° 19 (16/01/2013)

Descripción Medio de Prueba: Fotografía N° 19 Con respecto a los dos muestreos realizados en el eje de escurrimiento continuo (fotografía 18), da cuenta de que el perfil de suelo de la muestra 1 (Sector recto del lecho del cauce) (fotografía 19), presenta 4 horizontes distintos, donde: el horizonte 1 superficial encontrando hidrocarburos (3 mm), horizonte 2 suelo (3-5 mm), en profundidad el horizonte 3 capa de hidrocarburo (7 mm), y por último el suelo natural.

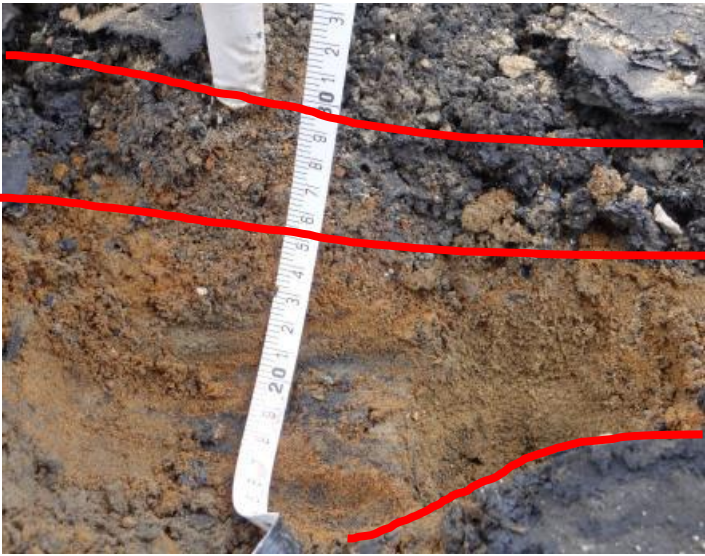
N°: 12	Materia autodenunciada: "A raíz de lo anterior, parte del petróleo objeto de la presente escurrió a lo largo de las Quebradas Blanca y Choja"	Hecho(s) Constatado(s): En el mismo sector del hecho constatado anterior se realizaron dos medidas de espesor, el primero de ellos medidos en un tramo recto del cauce y el segundo medidos en un sector curvo del lecho.	Nombre del Sector: Punto Descarga PTAS - Pajonal Salino (Bofedal, Comunidad 23).
Actividades de inspección realizadas: Fotografía N° 20 (16/01/2013)

<p>The photograph shows a soil profile with a white ruler on the left side. Three red lines are drawn across the soil to indicate different layers. To the right of the photograph, three blue double-headed arrows indicate the thickness of these layers, each with a corresponding text box: '3 cm hidrocarburo', '4 cm suelo', and '3-5 cm hidrocarburo'.</p>		Descripción Medio de Prueba: Fotografía N° 20. Muestra 2, realizada en el eje de escurrimiento continuo (fotografía 17), este muestreo se llevó a cabo en el sector curvo del lecho del cauce, cuyo perfil (Fotografía 20) presenta 4 horizontes diferenciados presentando cada horizonte una mayor profundidad, donde: en el horizonte 1 se presenta capa de hidrocarburo (3 cm), horizonte 2 se encuentra suelo (4 cm), en profundidad el horizonte 3 capa de hidrocarburo (3 - 5 cm), y por último suelo natural.

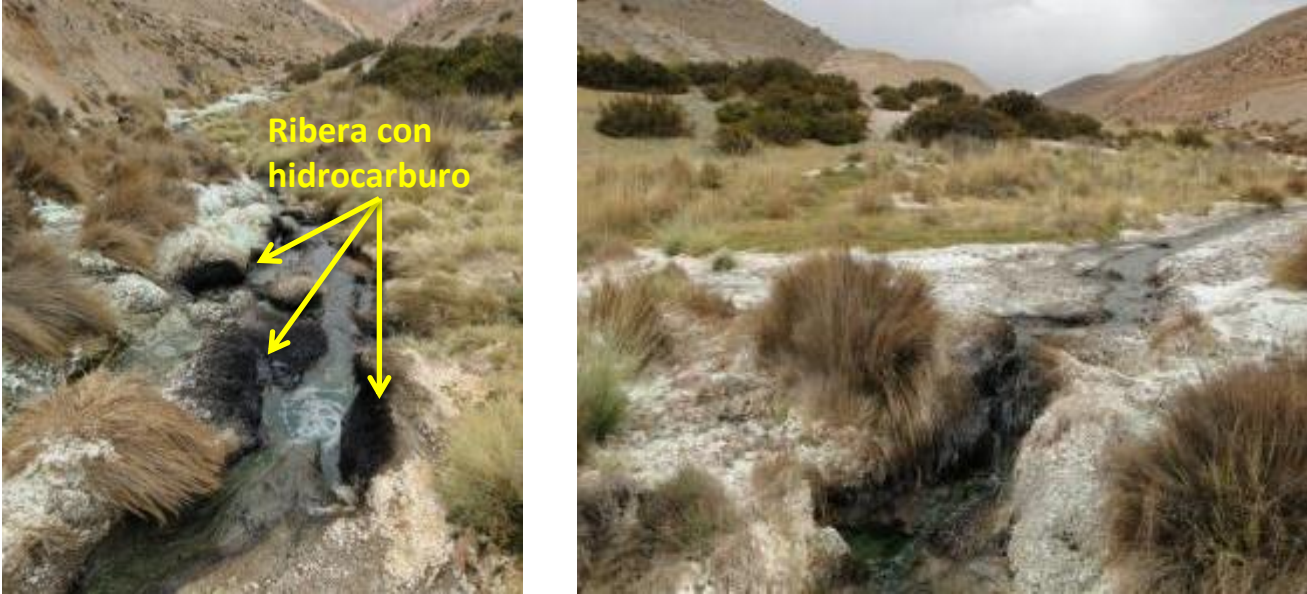
N°: 13	Materia autodenunciada: “A raíz de lo anterior, parte del petróleo objeto de la presente escurrió a lo largo de las Quebradas Blanca y Choja”	Hecho(s) Constatado(s): Al inicio del pajonal salino se detectan los primeros afloramientos de agua en la Quebrada, en ésta zona se observa una menor distribución de petróleo, pero se detectan impregnaciones en la ribera	Nombre del Sector: Pajonal Salino (Bofedal, Comunidad 23).
Actividades de inspección realizadas: Fotografías N° 21 y 22

Descripción Medio de Prueba: Fotografías 21 y 22 Se verifica presencia de hidrocarburos en lecho y ribera del cauce del bofedal, como en la flora presente en éste.

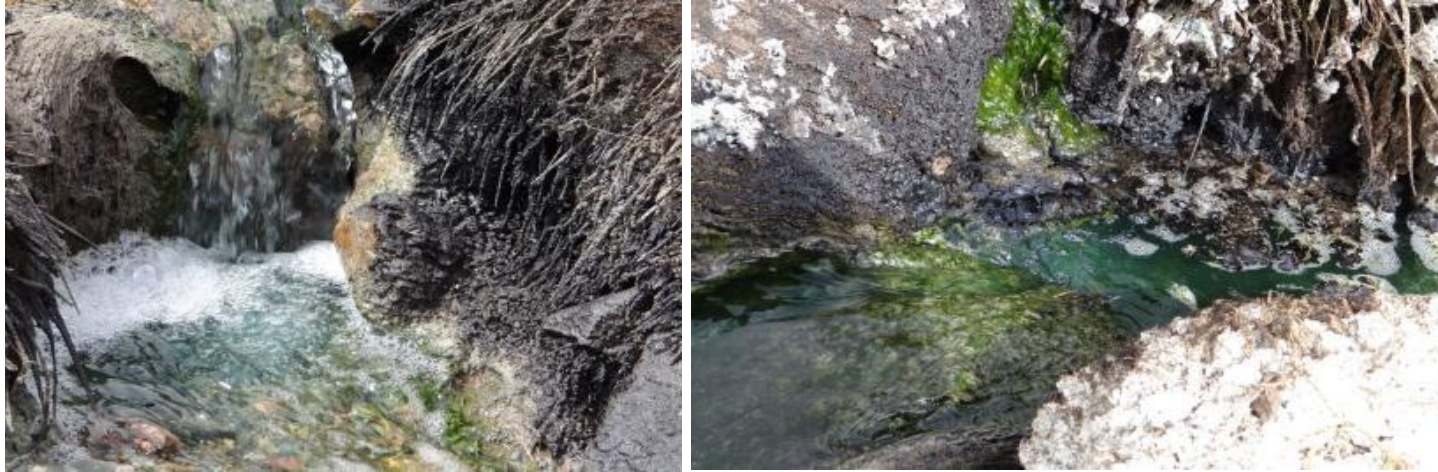
Fotografías N° 23 y 24

Fotografías N° 23 y 24. En estas imágenes se puede observar en detalle el petróleo en las paredes del cauce, como la impregnación de la flora del bofedal.

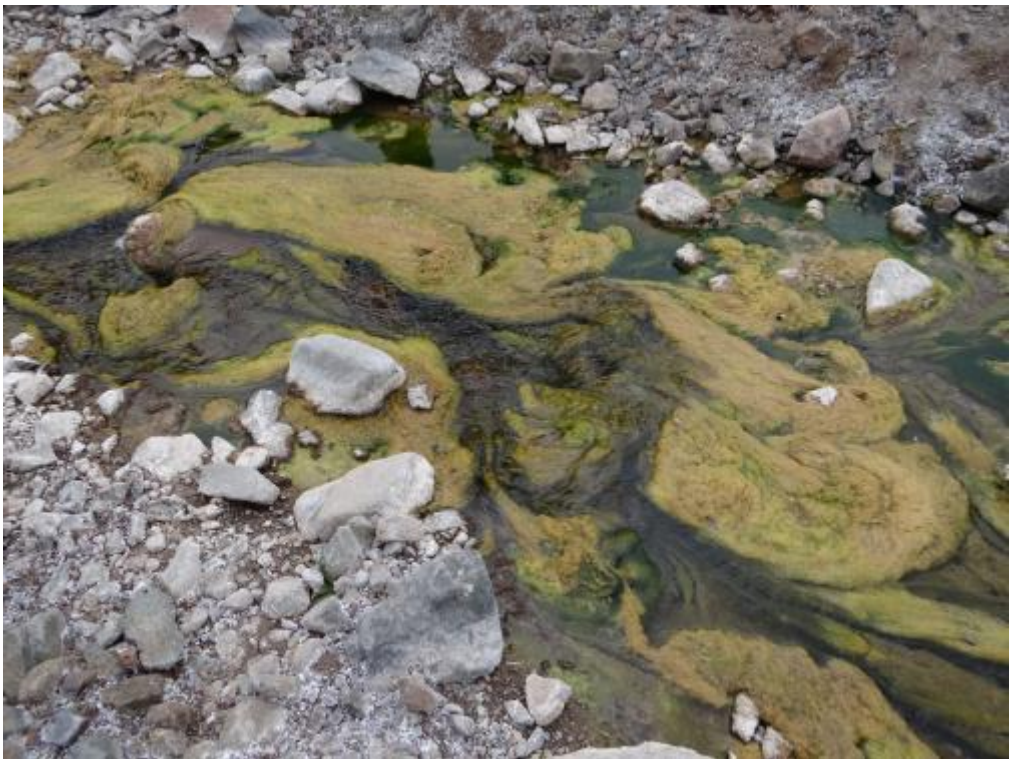
N°: 14	Materia autodenunciada: “A raíz de lo anterior, parte del petróleo objeto de la presente escurrió a lo largo de las Quebradas Blanca y Choja”	Hecho(s) Constatado(s): En Quebrada de Ramucho se puede observar que existe una flora acuática rica y sin problemas de contaminación.	Nombre del Sector: Quebrada de Ramucho previa confluencia con Quebrada Blanca.
Actividades de inspección realizadas: Fotografías N° 25

Descripción Medio de Prueba: Fotografía N° 25 Quebrada de Ramucho previo al sector de confluencia con Quebrada Blanca. No se constata la presencia de hidrocarburo.

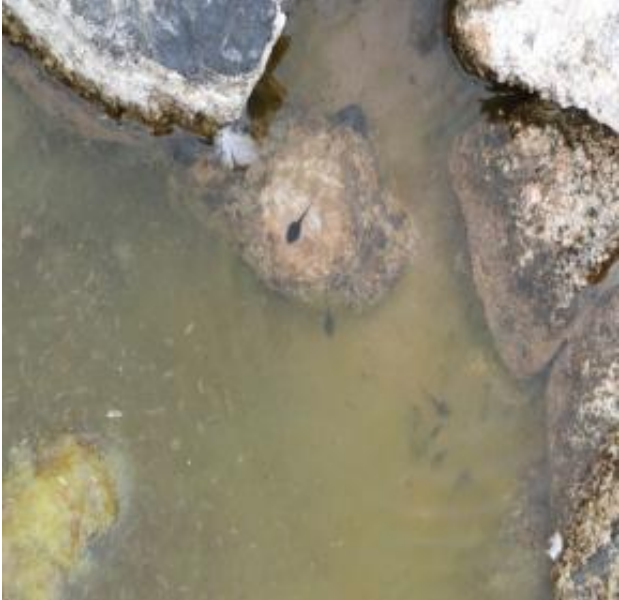
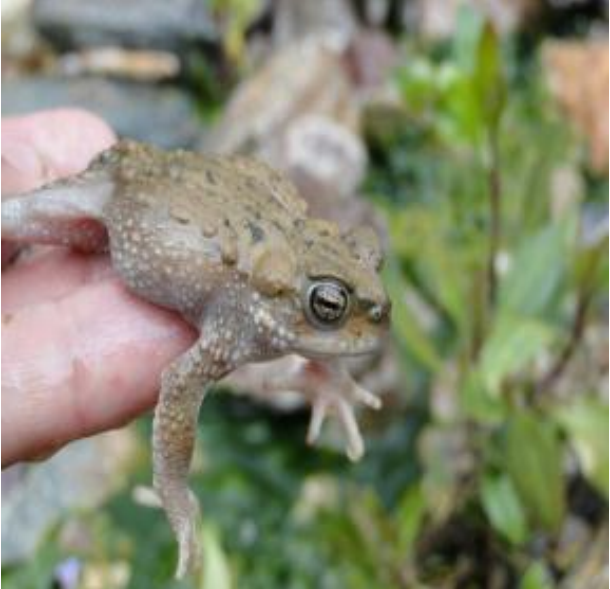
N°: 15	Materia autodenunciada: "A raíz de lo anterior, parte del petróleo objeto de la presente escurrió a lo largo de las Quebradas Blanca y Choja"	Hecho(s) Constatado(s): Profesional del SAG realiza una búsqueda activa de anfibios en las diferentes Quebradas (Blanca, Ramucho, Choja), encontrando individuos de anfibios de la especie <i>Rhinella spinulosus</i> en estado de renacuajos y adultos, sólo en la Quebrada Ramucho.	Nombre del Sector: Quebrada de Ramucho previa confluencia con Quebrada Blanca.
Actividades de inspección realizadas: Fotografías N° 26 y 27

Descripción Medio de Prueba: Fotografías N° 26 y 27 dan cuenta los individuos de anfibios en la Quebrada de Ramucho, cabe señalar que el profesional del SAG, no encontró ningún tipo de anfibio en Quebrada Blanca y Quebrada Choja.

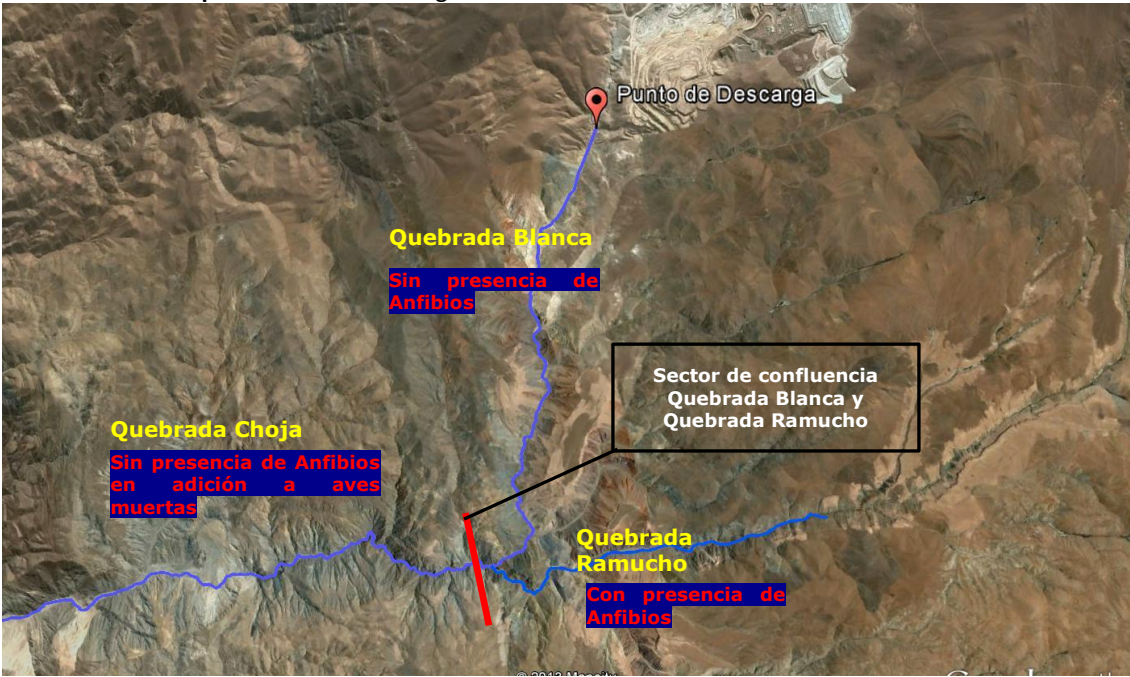
<p>N°: 16</p>	<p>Hechos Constatados: Con la información consolidada aportada por el SAG, en la búsqueda de anfibios en las quebradas (Blanca, Ramucho y Choja), a nivel de un análisis macro, se puede constatar que en las quebradas Blanca y Choja, esta última correspondiente a la confluencia entre las Quebradas Blanca y Ramucho, no se encontraron indicios de la presencia de Anfibios, y adicionalmente en la quebrada Choja, se identificaron individuos de aves muertas, pertenecientes a los géneros <i>Elaenia</i> y <i>Metropelia</i>, con rastros de hidrocarburos en el tiempo.</p>	<p>Nombre del Sector: Quebradas de Ramucho y Choja.</p>
<p>Actividades de inspección realizadas: Figura N° 5</p>

<p>Descripción Medio de Prueba:</p> <p>En la Figura N° 5 se puede visualizar que las áreas afectadas por el proyecto no existe la presencia de fauna. Sin embargo en la Quebrada Ramucho, que no se encuentra dentro del área de influencia del proyecto, se hallaron reptiles propios de la zona.</p> <p>A mayor abundamiento, en la Quebrada Choja que, como se muestra en la figura nace de la confluencia de las quebradas Blancas y Ramucho, no se detectó tampoco la presencia de fauna anfibia.</p> <p>De lo anterior se colige que el proyecto pudiese haber afectado los ecosistemas naturales, modificando los hábitats, alterando la calidad de las aguas y disminuyendo, en consecuencia, la vida de la fauna.</p>

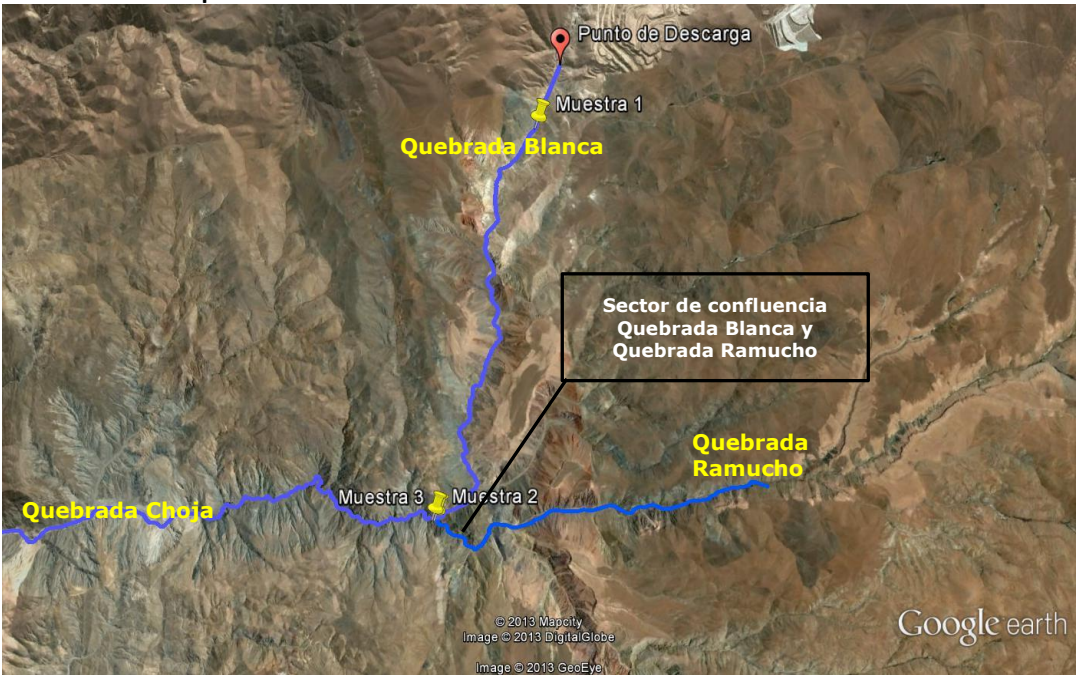
N°: 17	Hecho Constatado: durante la inspección del 10 de enero de 2013, se realizó medición in situ de agua en equipo multiparámetros en los sectores Quebrada Blanca (Muestra 1), Quebrada Choja (Muestra 2) y Quebrada Ramucho (Muestra 3). A modo de consolidar la información registrada, se puede analizar que las mediciones arrojan las siguientes lecturas:	Nombre del Sector: Quebrada Blanca, Ramucho y Choja.																														
Actividades de inspección realizadas:

Descripción Medio de Prueba: <table border="1" data-bbox="1360 440 1692 561"> <tr><td>Muestra 1</td><td>Qda. Blanca</td></tr> <tr><td>pH</td><td>4,03</td></tr> <tr><td>CE</td><td>15,51 mS/cm²</td></tr> <tr><td>T°</td><td>14,34 °C</td></tr> <tr><td>OD</td><td>7,06 mg/L (78,01%)</td></tr> </table> <table border="1" data-bbox="1360 594 1692 716"> <tr><td>Muestra 2</td><td>Qda. Choja</td></tr> <tr><td>pH</td><td>6,30</td></tr> <tr><td>CE</td><td>2422 mS/cm²</td></tr> <tr><td>T°</td><td>14,7 °C</td></tr> <tr><td>OD</td><td>7,02 mg/L (74,5%)</td></tr> </table> <table border="1" data-bbox="1360 748 1692 870"> <tr><td>Muestra 3</td><td>Qda. Ramucho</td></tr> <tr><td>pH</td><td>7,5</td></tr> <tr><td>CE</td><td>1017 mS/cm²</td></tr> <tr><td>T°</td><td>12,99 °C</td></tr> <tr><td>OD</td><td>7,66 mg/L (78%)</td></tr> </table> <p data-bbox="1360 873 1919 1065">El muestreo arroja que el pH es ácido (4,03) en el sector de derrame (muestra 1) en contraste con la Qda. Ramucho, que no presenta contaminación, se visualiza un pH neutro (7,5), después de la confluencia el pH de la Qda. Choja presenta un pH levemente ácido (6,3).</p> <p data-bbox="1360 1097 1919 1325">Por otro lado, existe también una diferencia en la Conductividad Eléctrica (CE) presente en las muestras, donde en la Qda. Blanca presenta CE bajos (15,51 mS/cm²), mientras que la Qda. Ramucho presenta lecturas con valores mayores 1017 mS/cm² y la Qda. Choja aguas abajo presenta las mayores lecturas (2.422 mS/cm²).</p>	Muestra 1	Qda. Blanca	pH	4,03	CE	15,51 mS/cm ²	T°	14,34 °C	OD	7,06 mg/L (78,01%)	Muestra 2	Qda. Choja	pH	6,30	CE	2422 mS/cm ²	T°	14,7 °C	OD	7,02 mg/L (74,5%)	Muestra 3	Qda. Ramucho	pH	7,5	CE	1017 mS/cm ²	T°	12,99 °C	OD	7,66 mg/L (78%)

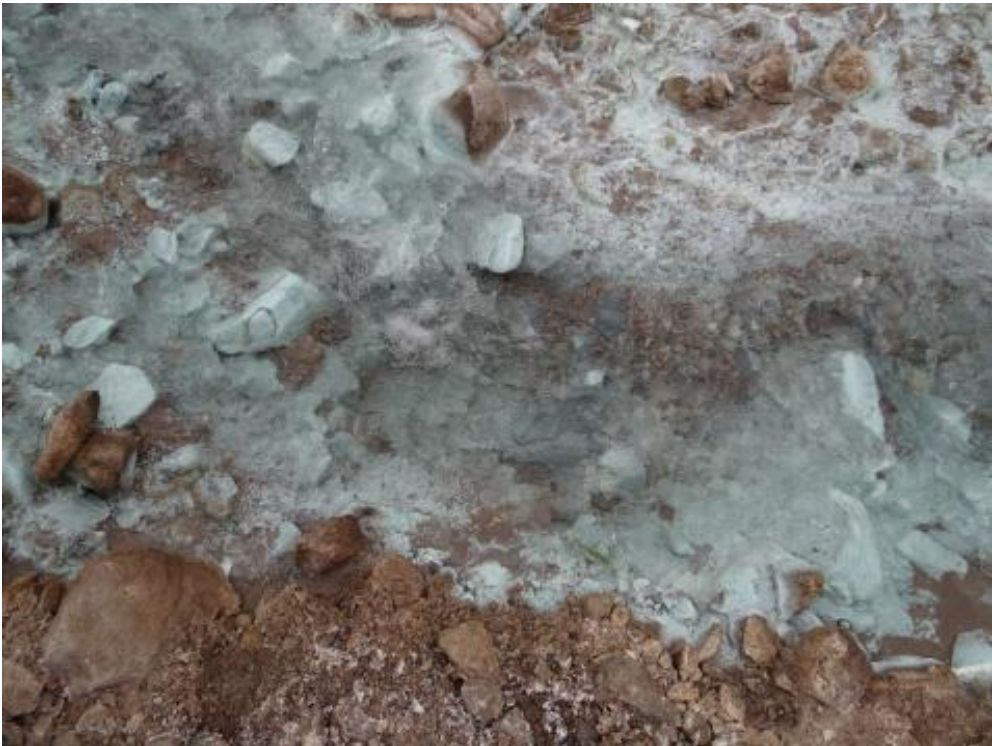
N°: 18	Materia autodenunciada: "A raíz de lo anterior, parte del petróleo objeto de la presente escurrió a lo largo de las Quebradas Blanca y Choja"	Hecho(s) Constatado(s): Al inicio de Quebrada Choja, las rocas evidencian un color verde, color característico del sulfato de cobre	Nombre del Sector: Quebrada Choja.
Actividades de inspección realizadas: Fotografía N° 28

Descripción Medio de Prueba: Fotografías N° 28 Color verdoso en fondo y piedras del lecho en inicio de Quebrada Choja, cabe destacar que este colorido continúa aguas abajo por el lecho de la Quebrada.

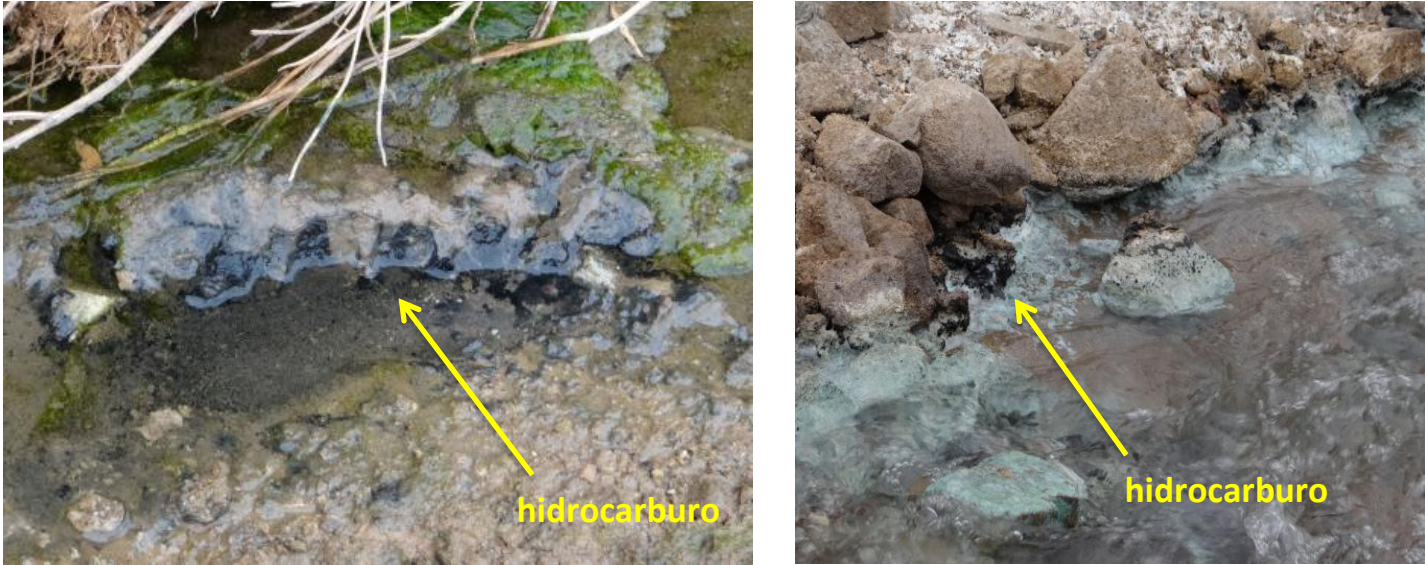
N°: 19	Materia autodenunciada: "A raíz de lo anterior, parte del petróleo objeto de la presente escurrió a lo largo de las Quebradas Blanca y Choja"	Hecho(s) Constatado(s): 70 metros aguas abajo del nacimiento de la Quebrada Choja, se constató restos de petróleo en las orillas del cauce.	Nombre del Sector: Estación N° 8: Quebrada Choja, sector 3 cascadas
Actividades de inspección realizadas: Fotografía N° 29 y 30

Descripción Medio de Prueba: Fotografías N° 29 y 30. Restos de hidrocarburos en las orillas del cauce en Quebrada Choja.

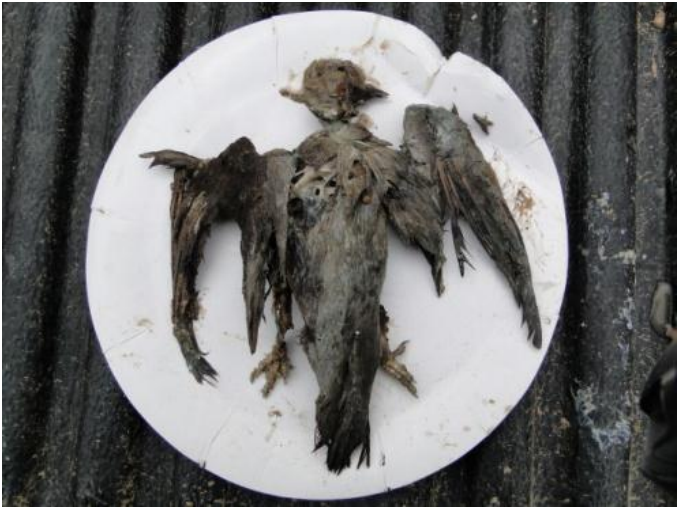
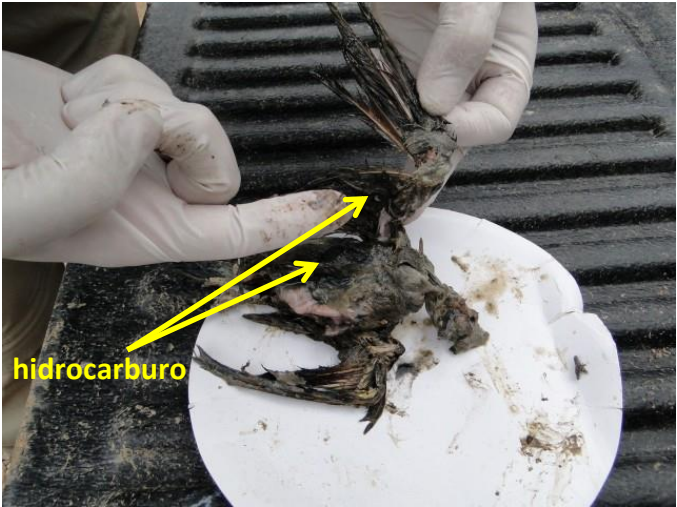
N°: 20	Materia autodenunciada: "A raíz de lo anterior, parte del petróleo objeto de la presente escurrió a lo largo de las Quebradas Blanca y Choja"	Hecho(s) Constatado(s): Profesional del SAG en el sector de Quebrada Choja halló 4 individuos de aves muertas a un costado del lecho del río, los que corresponden a 3 individuos de <i>Metropelia</i> y un individuo de <i>Elaenia</i> , teniendo este último restos de petróleo en la zona ventral y alas de su cuerpo. No se encuentra evidencia de afectación directa al resto de la fauna descrita en el sector afectado, sin embargo se desconoce el daño que puede haber provocado a otros animales considerando que son de hábitos nocturnos y difíciles de avistar.	Nombre del Sector: Quebrada Choja, sector 3 cascadas
Actividades de inspección realizadas: Fotografías N° 31 y 32 (10/01/2013) <div style="display: flex; justify-content: space-around; align-items: center;">

</div>			Descripción Medio de Prueba: Fotografías N° 31 y 32 individuo de <i>Elaenia albiceps</i> (Fio-Fio) con presencia de hidrocarburo en zona ventral y alas.

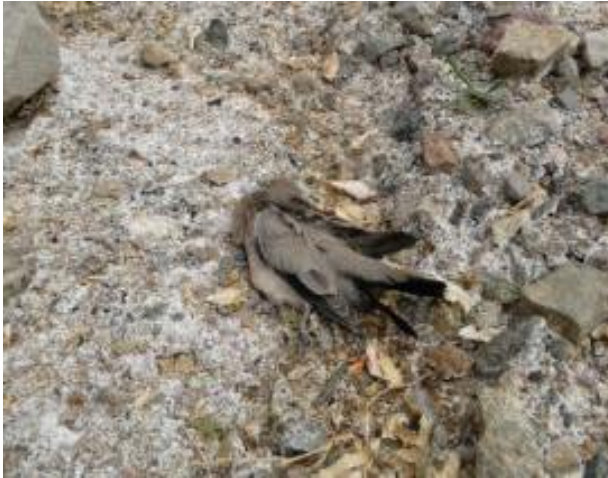
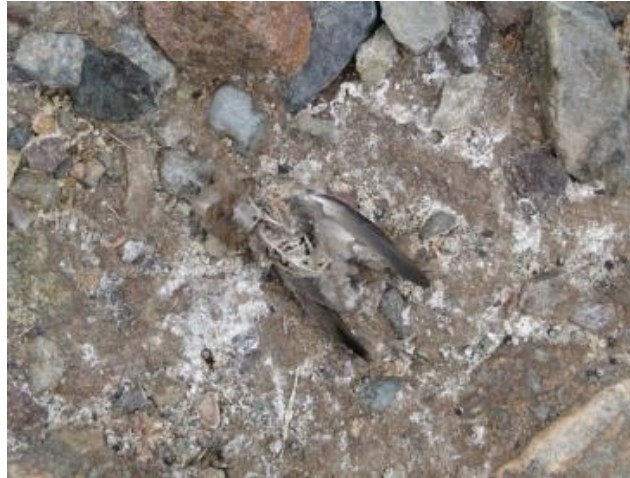
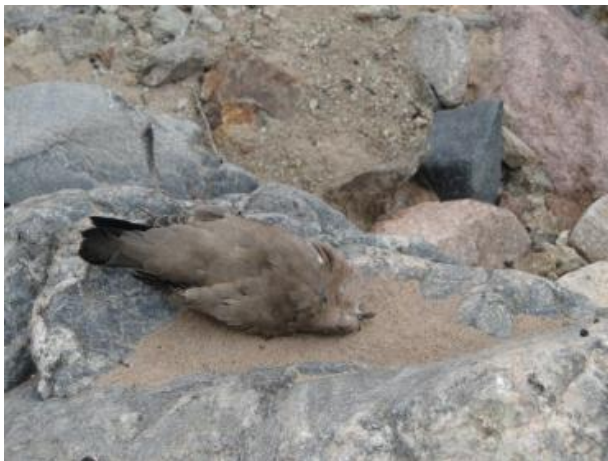
Fotografías N° 33, 34 y 35 (10/01/2013)

Fotografías N° 33, 34 y 35, individuos de *Metriopelia sp.* (Tortolita) hallados en el sector de la Quebrada Choja.

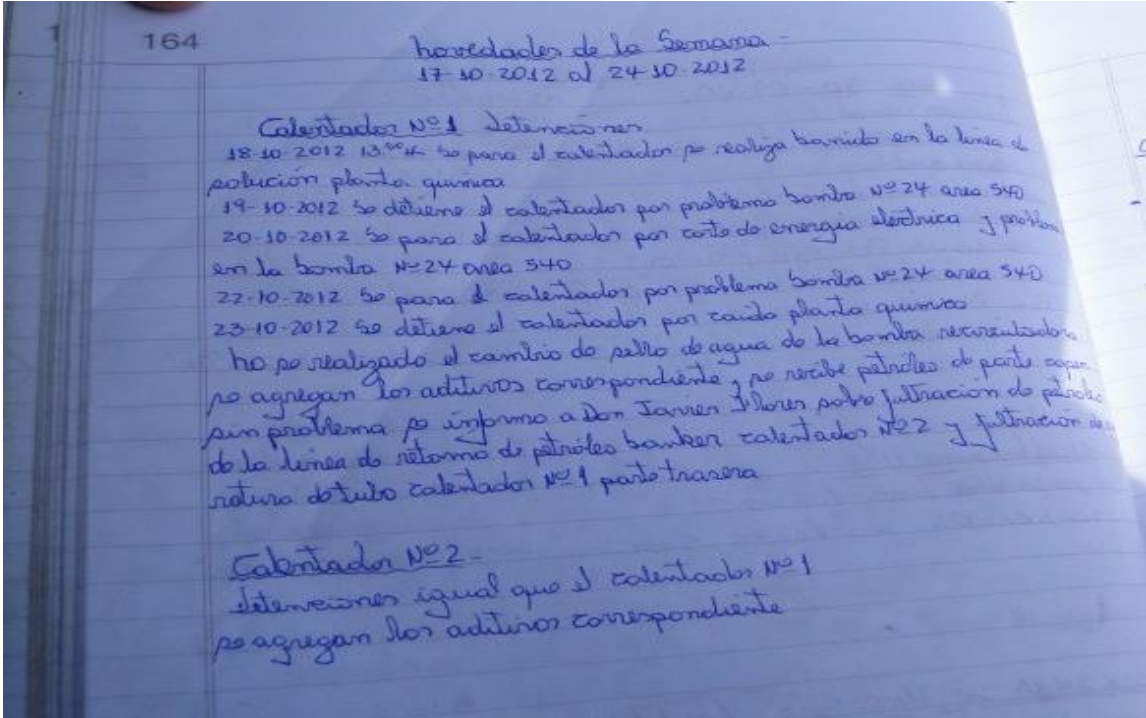
<p>N°: 21</p>	<p>Materia autodenunciada: “...a través de la presente informamos a usted una contingencia detectada el día 4 de enero de 2013”.</p>	<p>Hecho(s) Constatado(s): El día 10/01/2013 se inspeccionó el sector de la planta SX-EW, donde personal de TECK informó de la fuga en calentadores de electrolito en base a petróleo. En dicho sector se constató que existe un reemplazo de las tuberías que habrían presentado fallas. Además se revisó el libro de “novedades de la semana” que indicaba que con fecha 17 de Octubre de 2012 se informó de filtraciones de petróleo en las tuberías de retorno, esto fue informado nuevamente el 25 de Octubre y 14 de Noviembre de 2012, el día 3 de Enero de 2013, se informó sobre la rotura de la tubería de retorno de petróleo del área.</p>	<p>Estaciones: Planta SX-EW.</p>
<p>Actividades de inspección realizadas:</p> <p>Fotografía N° 36</p>

<p>Descripción Medio de Prueba:</p> <p>Fotografía N° 36 Foto correspondiente al libro de Novedades de la Semana del 17 de octubre del 2012, foja 164, donde se detecta filtración de petróleo de la Línea de Retorno de petróleo bunker calentador N°2 y rotura del Calentador N°1.</p> <p>“se informa a Don Javier Flores sobre filtración de petróleo de la línea de retorno de petróleo bunker calentador N° 2”</p>

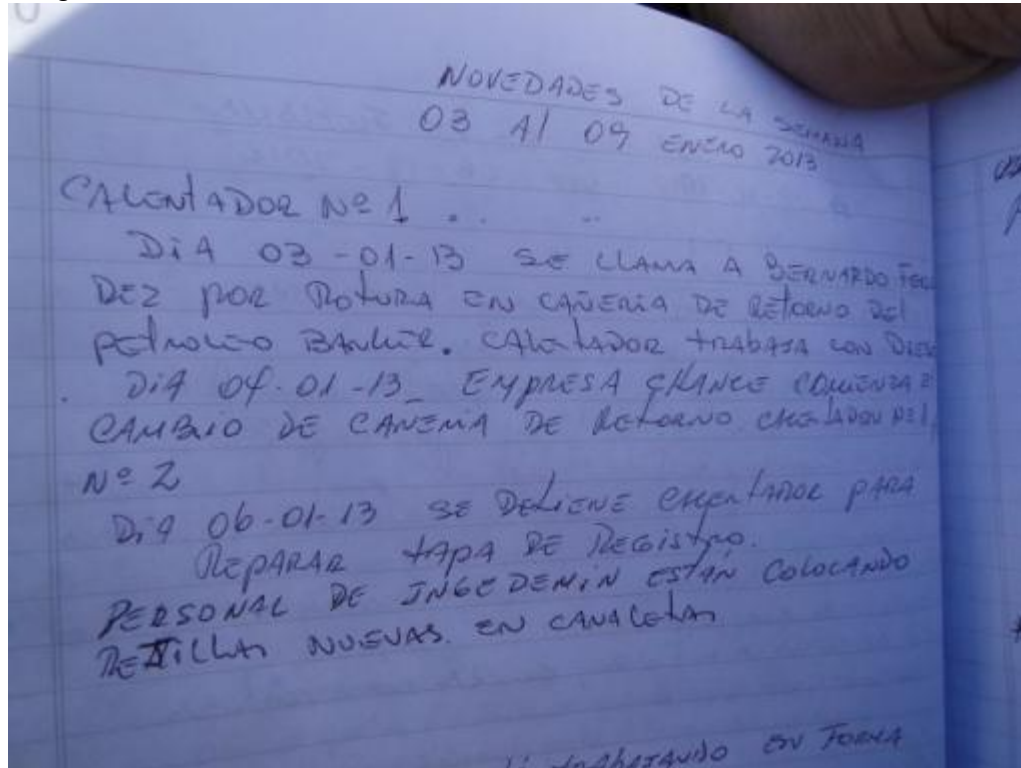
Fotografía N° 37

Foto correspondiente al libro de Novedades de la Semana del 03 al 09 de enero de 2013, donde se informa la rotura del petróleo bunker.

“día 03-01-13 se llama a Bernardo Fernández por rotura en cañería de retorno del petróleo búnker”

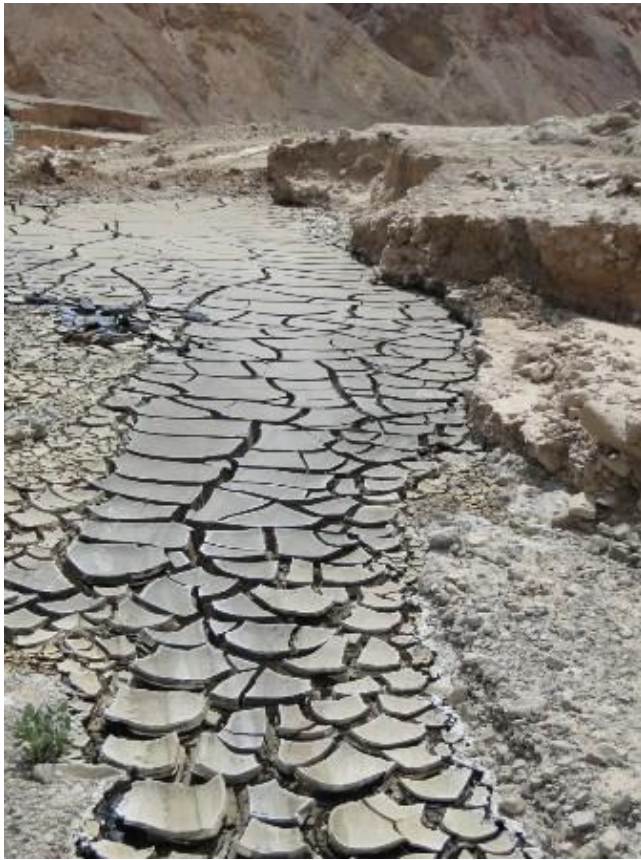
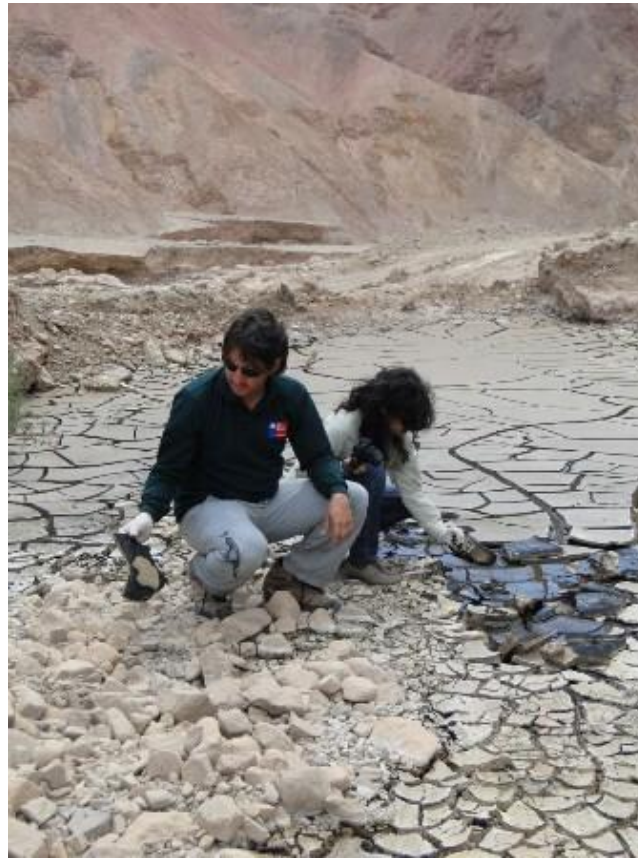
Fotografía N° 39 y 40

N°: 22	Materia autodenunciada: “...parte del petróleo objeto de la presente escurrió a lo largo de las Quebradas Blanca y Choja por una distancia de 12 km aproximadamente”	Hecho(s) Constatado(s): A través del Ord. N° 19, de fecha 15 de enero de 2013, del Servicio Agrícola y Ganadero de la Región de Tarapacá, se informa a esta Superintendencia que, además de la inspección realizada con fecha 10 de enero de 2013 (considerada en el presente informe), dicho Servicio concurre sectorialmente con fecha 11 de enero de 2013 al sector de la Quebrada Maní, en una actividad de medición y análisis de la información. En el referido informe el Servicio Agrícola y Ganadero de la Región de Tarapacá da cuenta que se encontraron restos de petróleo en la Quebrada Maní a 37 kilómetros de la descarga ocurrida en la Quebrada Blanca.	Estaciones: Quebrada Maní a 37 km de la descarga.
Actividades de inspección realizadas: Fotografía N° 37 y 38  			Descripción Medio de Prueba: Fotografía N° 37 y 38 Restos de petróleo en Quebrada Maní

**Descripción Medio de Prueba:**Fotografía N° 39 y 40
Restos de petróleo en Quebrada Maní
